ARCIDIOCESI DI UDINE
PARROCCHIA DI SAN GIOVANNI BATTISTA
PREPOTTO

CHIESA DI SANTO SPIRITO
LOCALITA' CIMITERO DI ALBANA

LAVORI DI RESTAURO E DI CONSOLIDAMENTO

RELAZIONE TECNICA
ULTIMAZIONE LAVORI

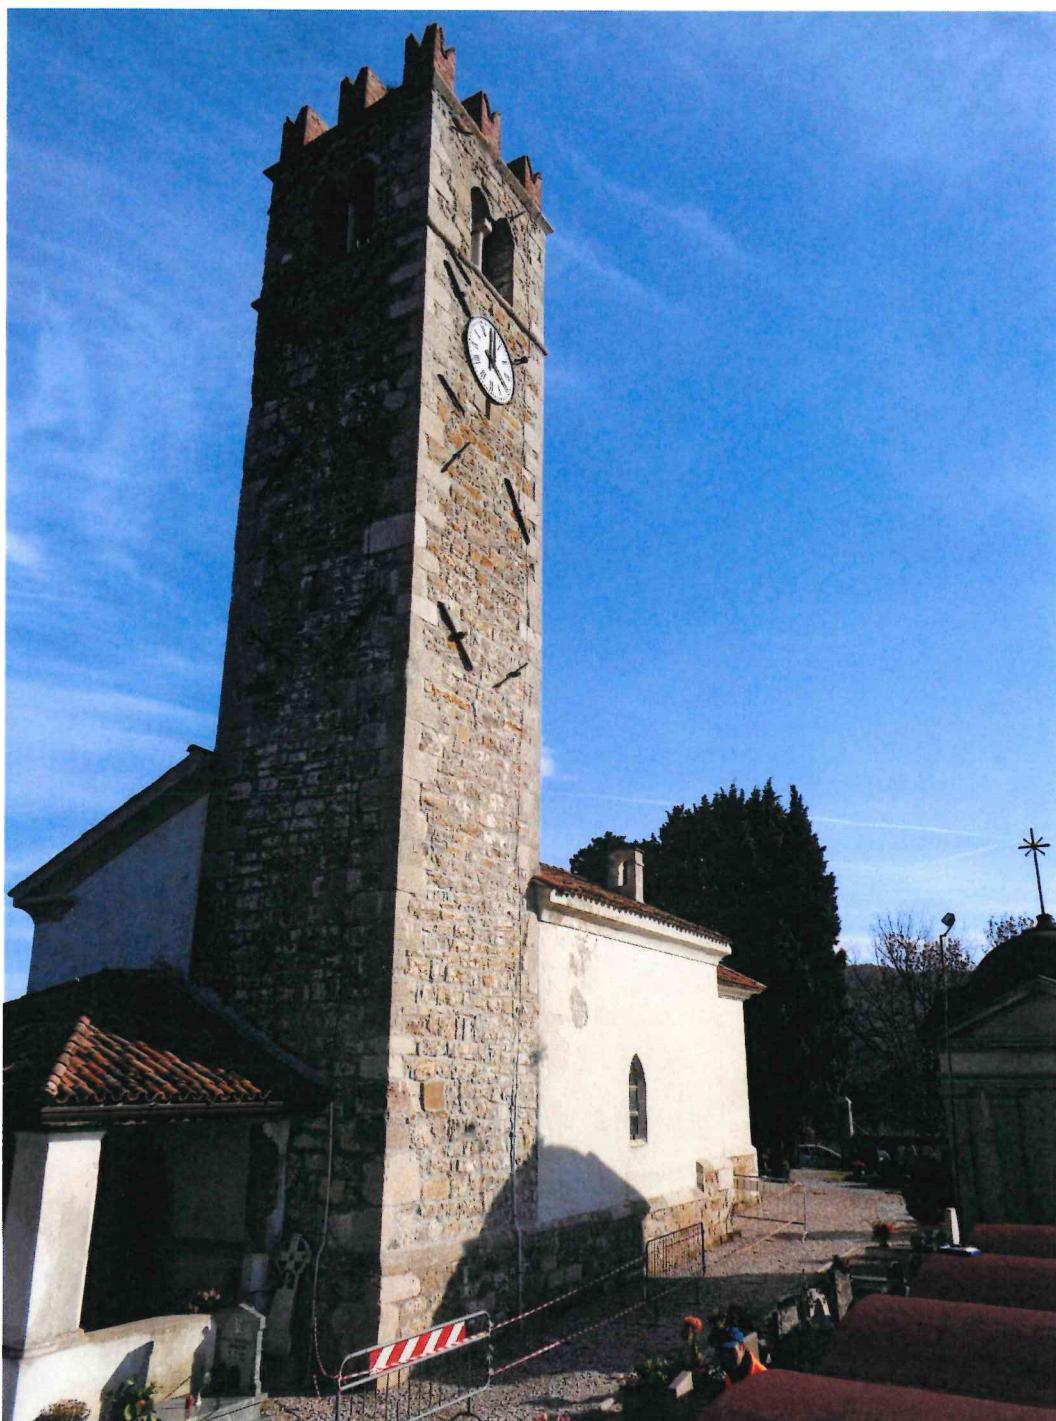
Figura 1. Vista lato sud, con le transenne di protezione per la caduta al suolo di porzioni di laterizio in distacco dai merli sommitali del campanile

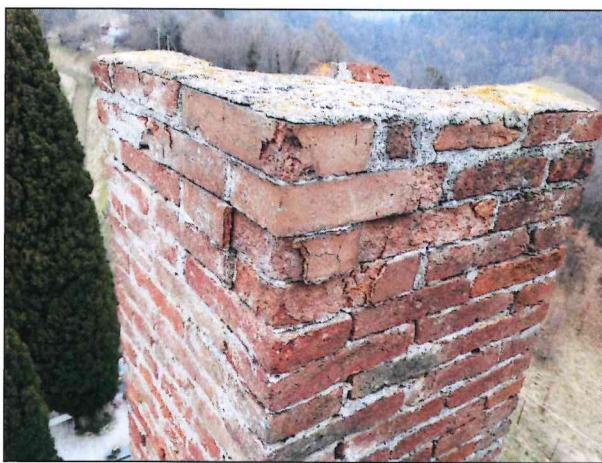
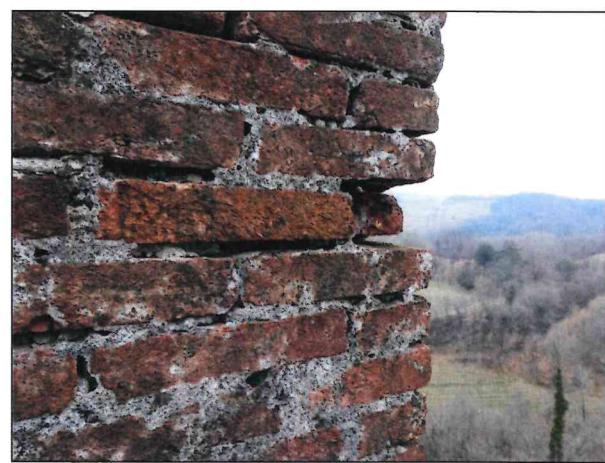
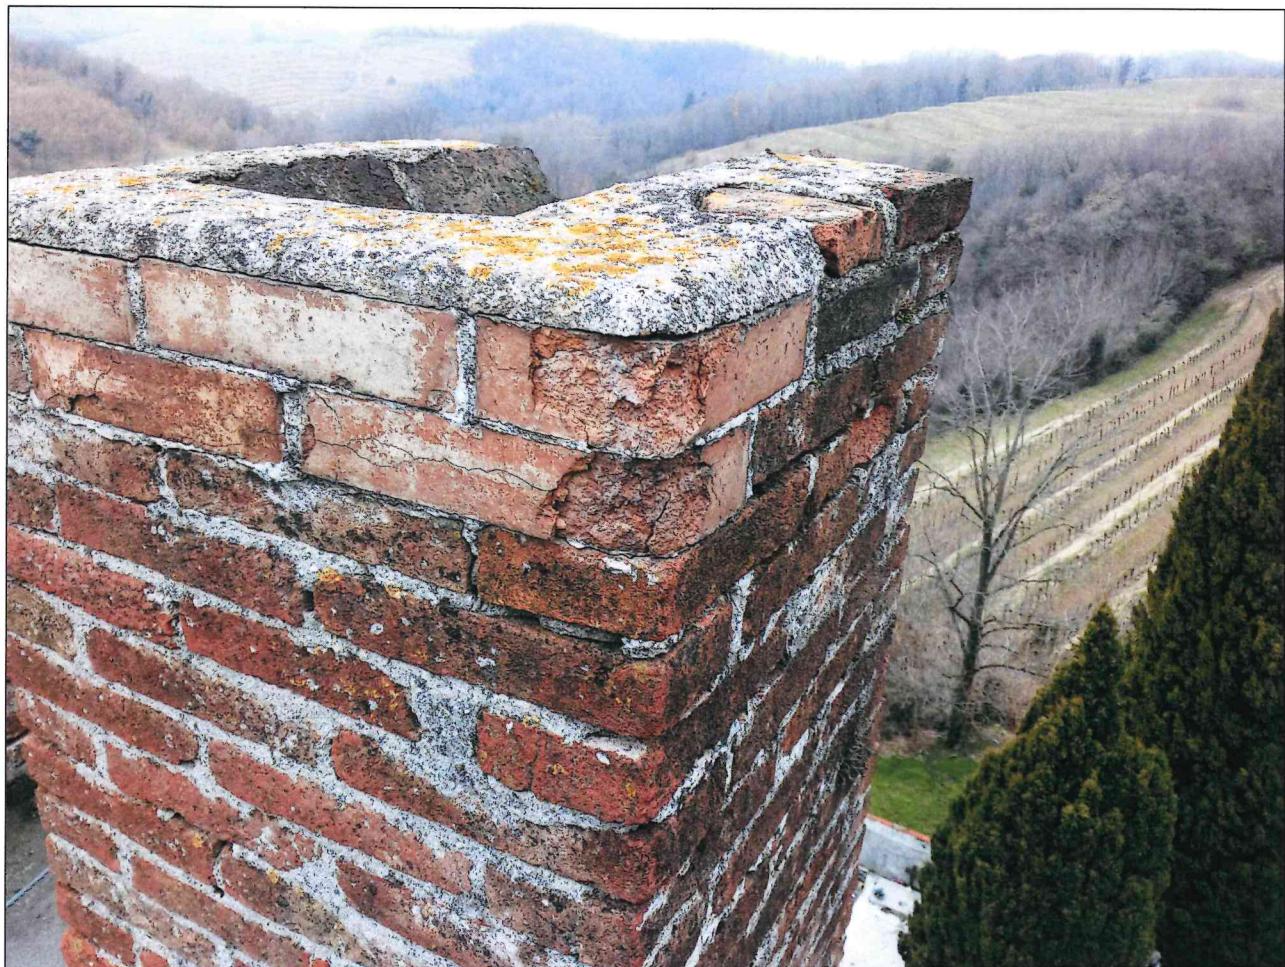
Figura 2 / 3 / 4 - Particolari del degrado dei merli in laterizio, presenti sulla sommità della copertura del campanile, dovuto alle caratteristiche gelive del materiale, all'esposizione e alle notevoli escursioni termiche dei mesi invernali.

Figura 39. Campanile, particolare merli sommitali restaurati e consolidati.

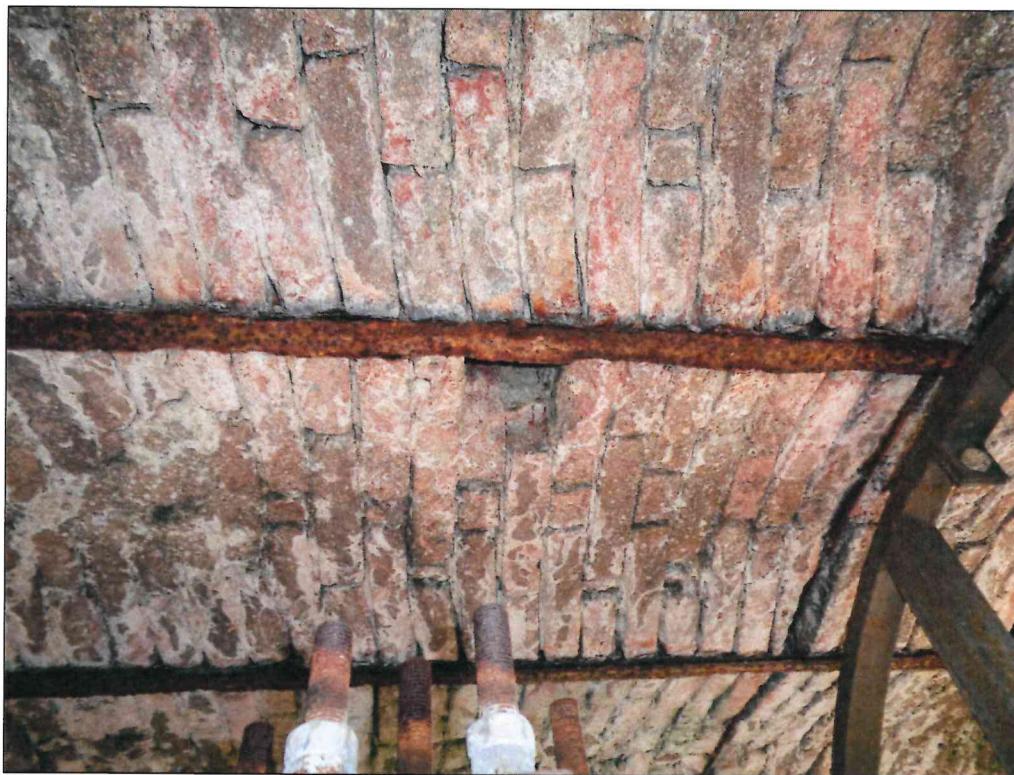
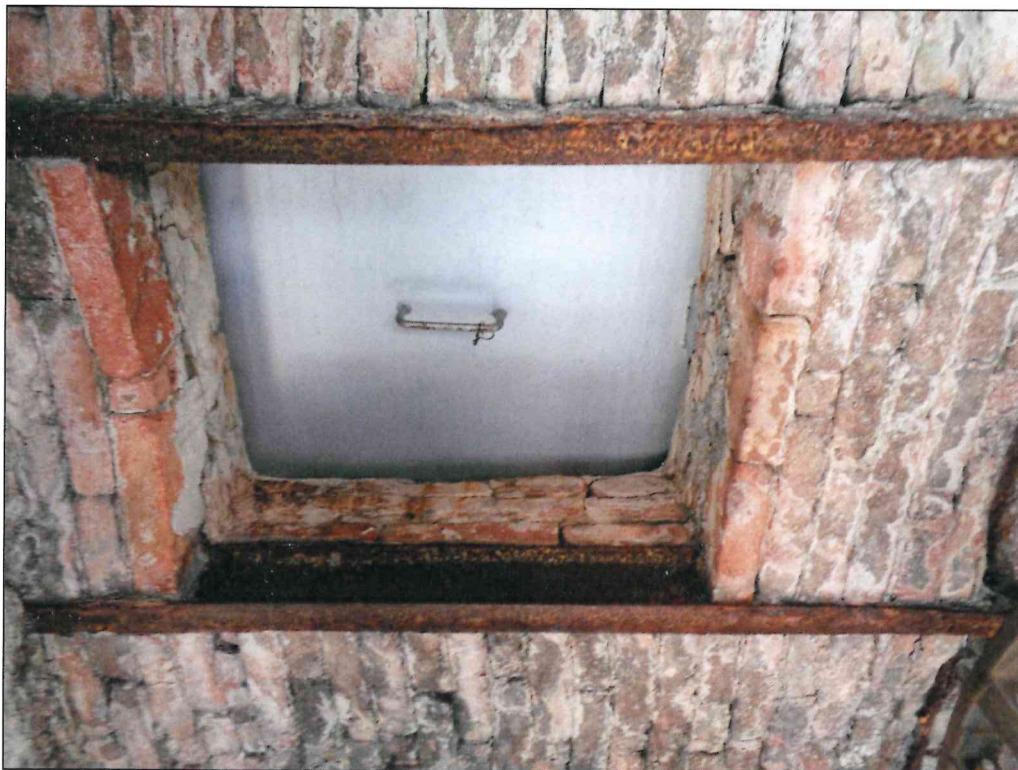
Figura 5 / 6 - Particolari del degrado del solaio di copertura della cella campanaria, in voltine di mattoni su profili in acciaio, dovuto alle infiltrazioni d'acqua provenienti dalla copertura piana del campanile

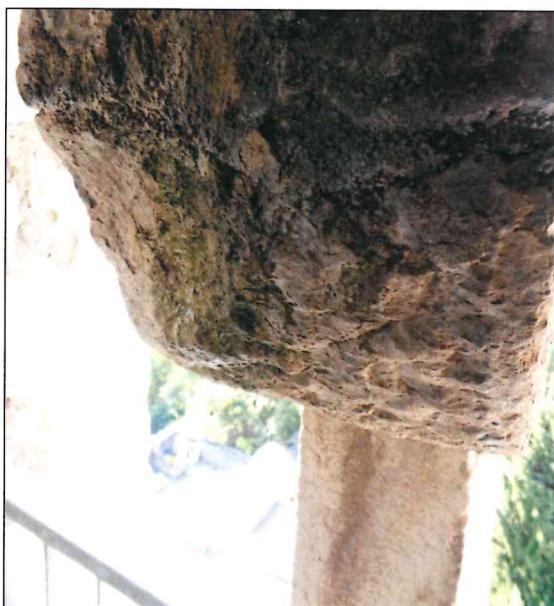
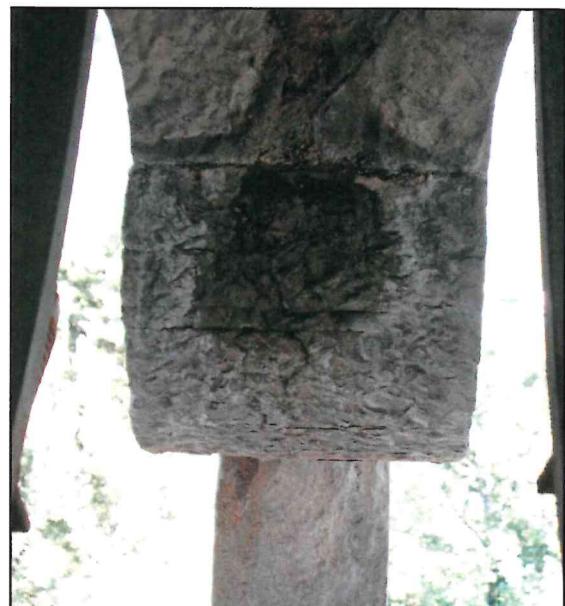
Figura 8 / 9 – Particolari dei capitelli di sostegno delle bifore della cella campanari, in vista le percolazioni s'acqua provenienti dalla copertura piana.

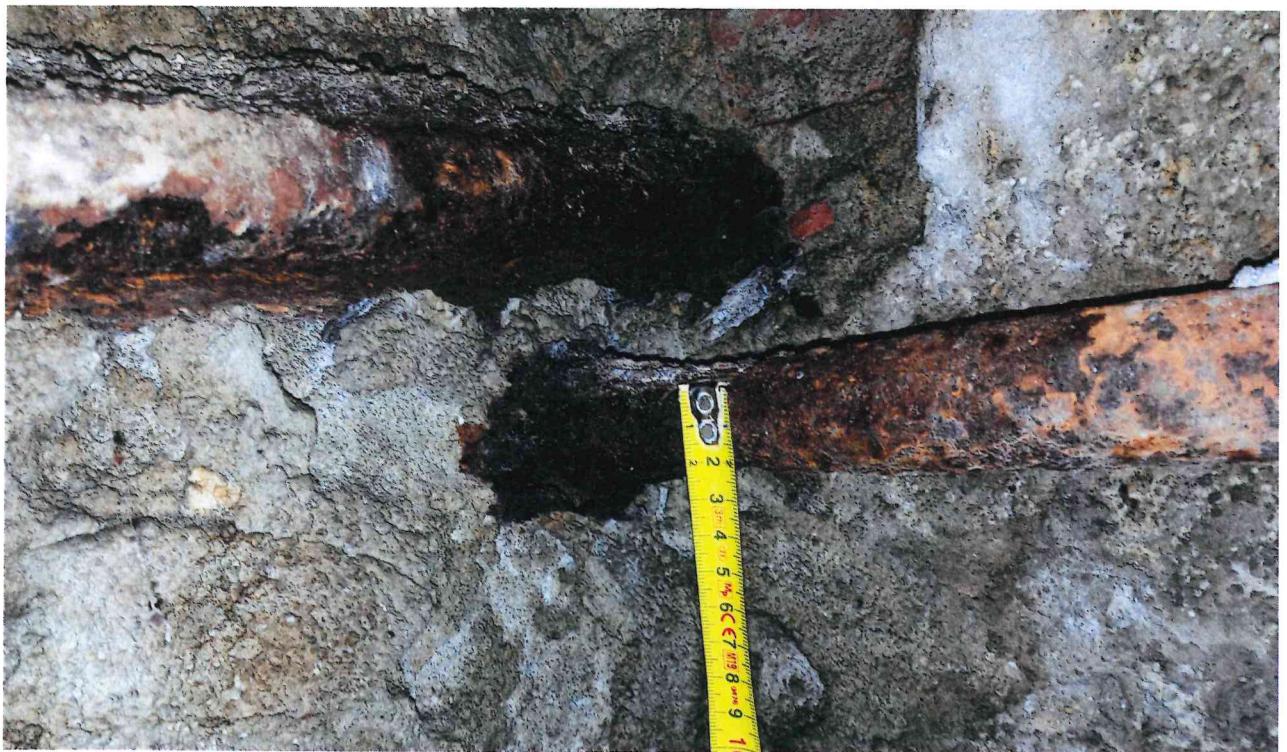
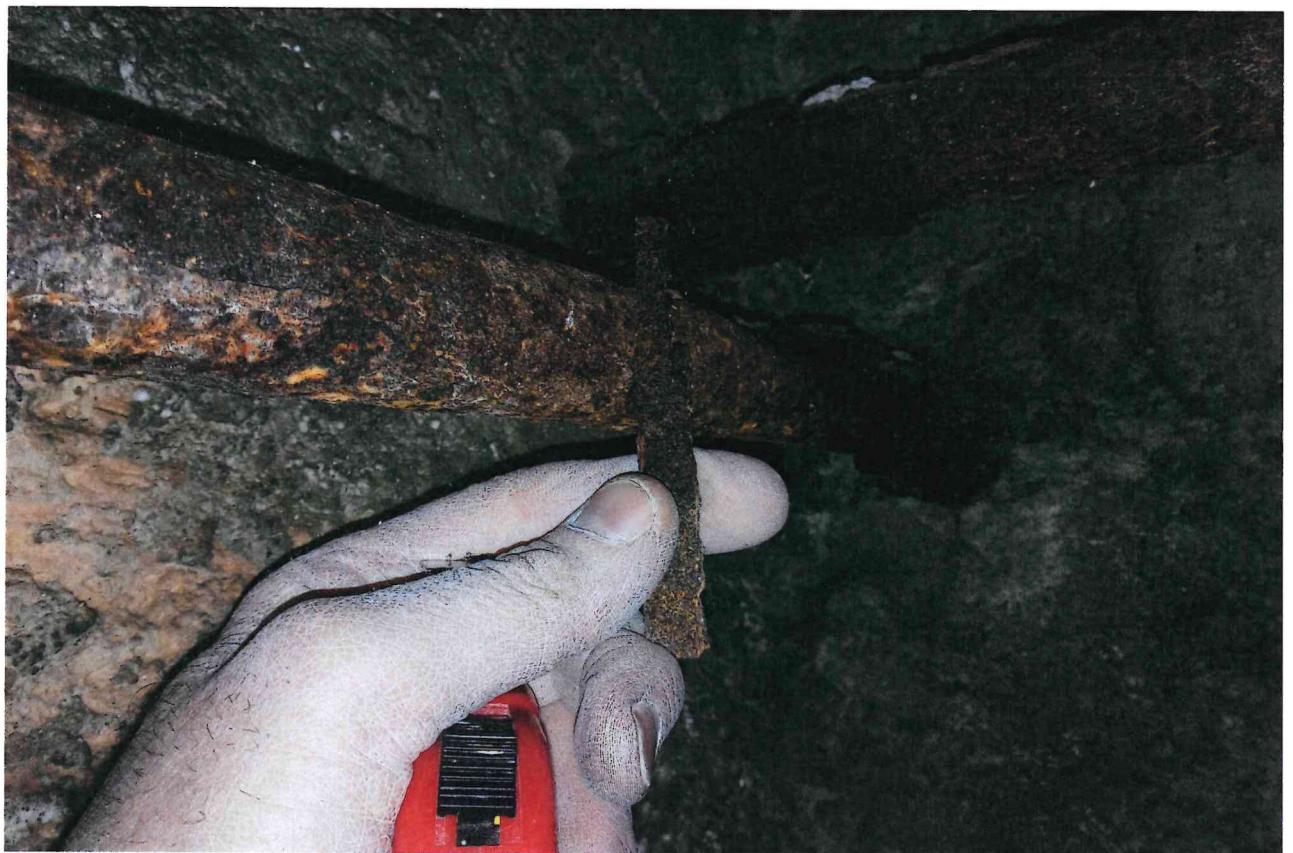
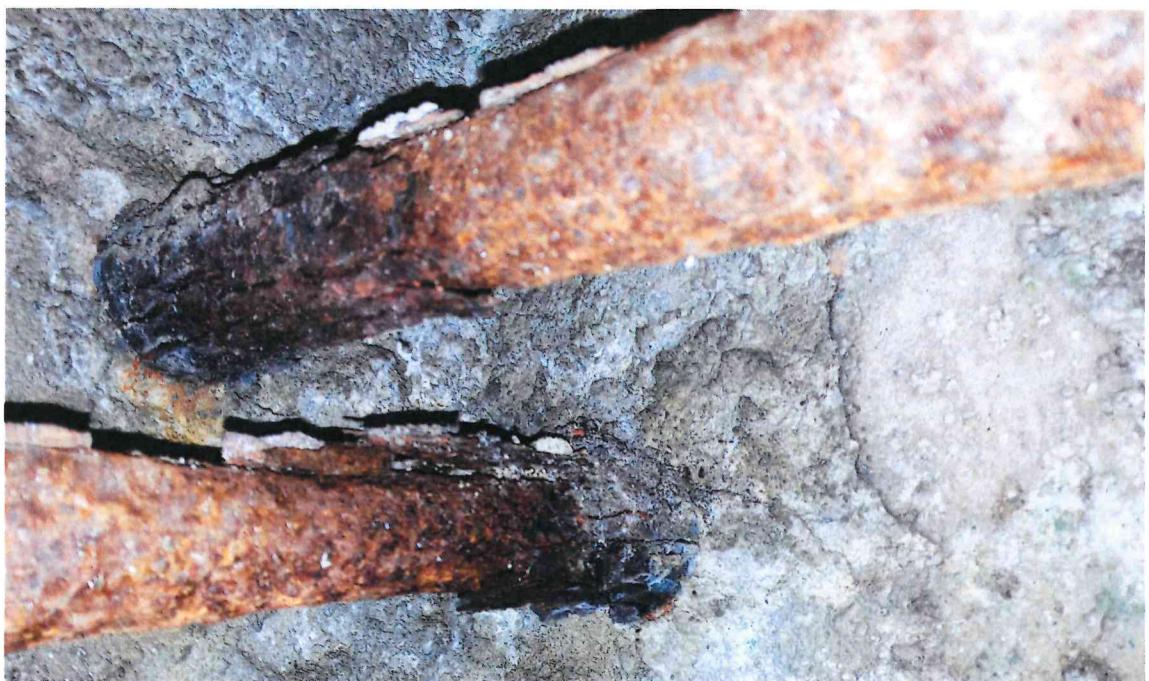
Figura 10 / 11 / 12 – Particolari del degrado dei tiranti orizzontali, che risultano ridotti nella sezione resistente a causa della ossidazione a cui erano soggetti e pertanto inefficienti alla funzione a cui erano preposti.

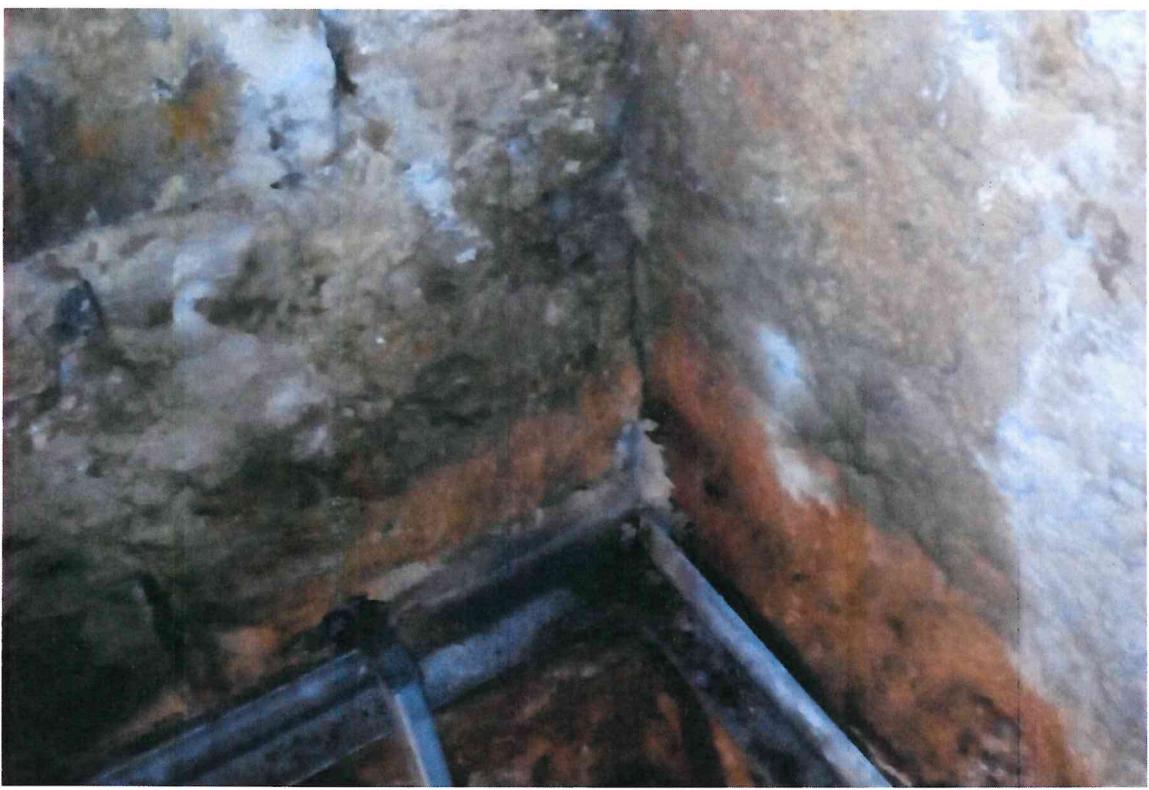
Figura 13. Interno campanile, presenza di venute d'acqua provenienti dalle cornici marcapiano fessurate presenti all'esterno del fusto.

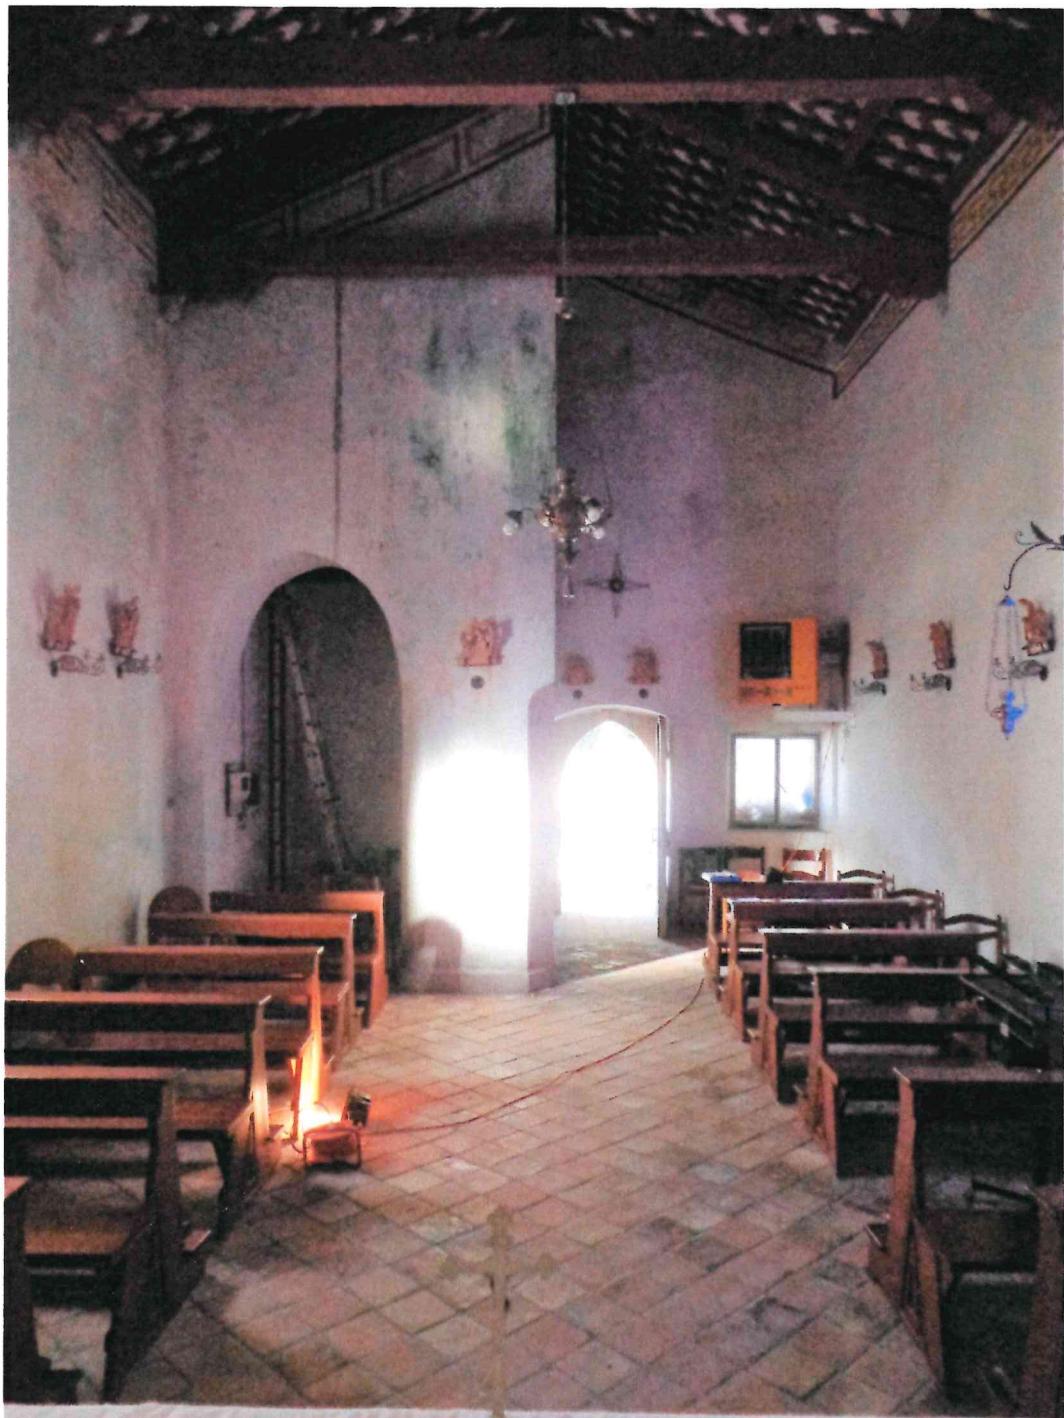
Figura 14. Interno Aula, vista est / ovest, si notano le formazioni biologiche di tipo vegetale dovute alle percolazioni di acqua piovana provenienti dalla copertura.

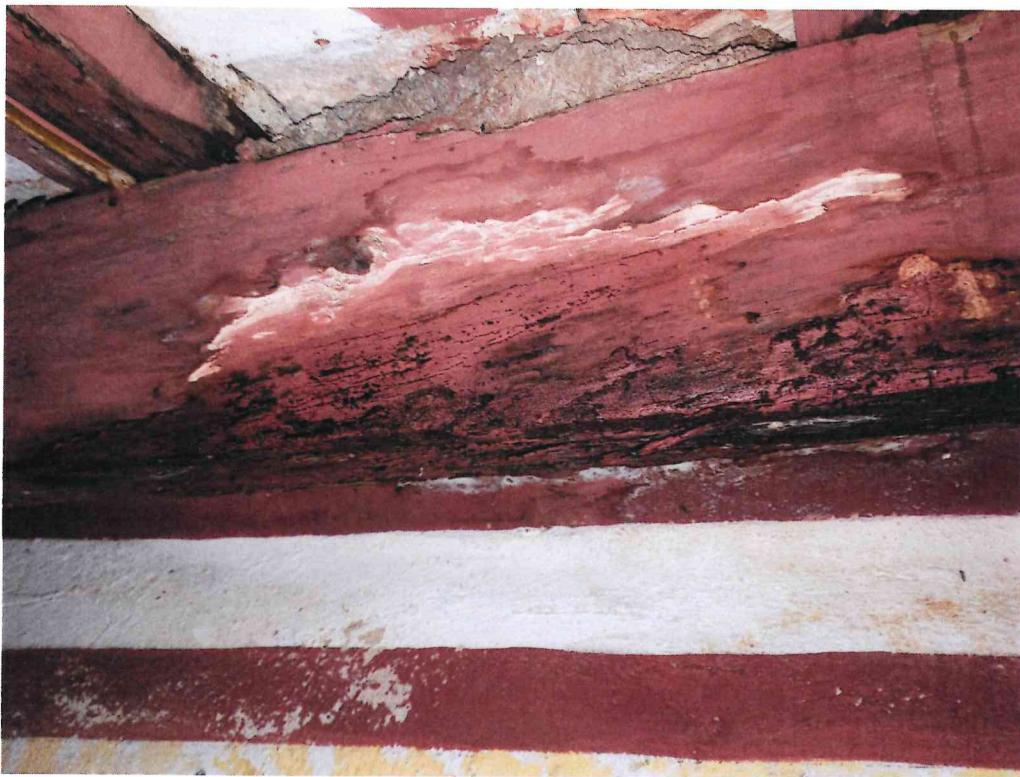
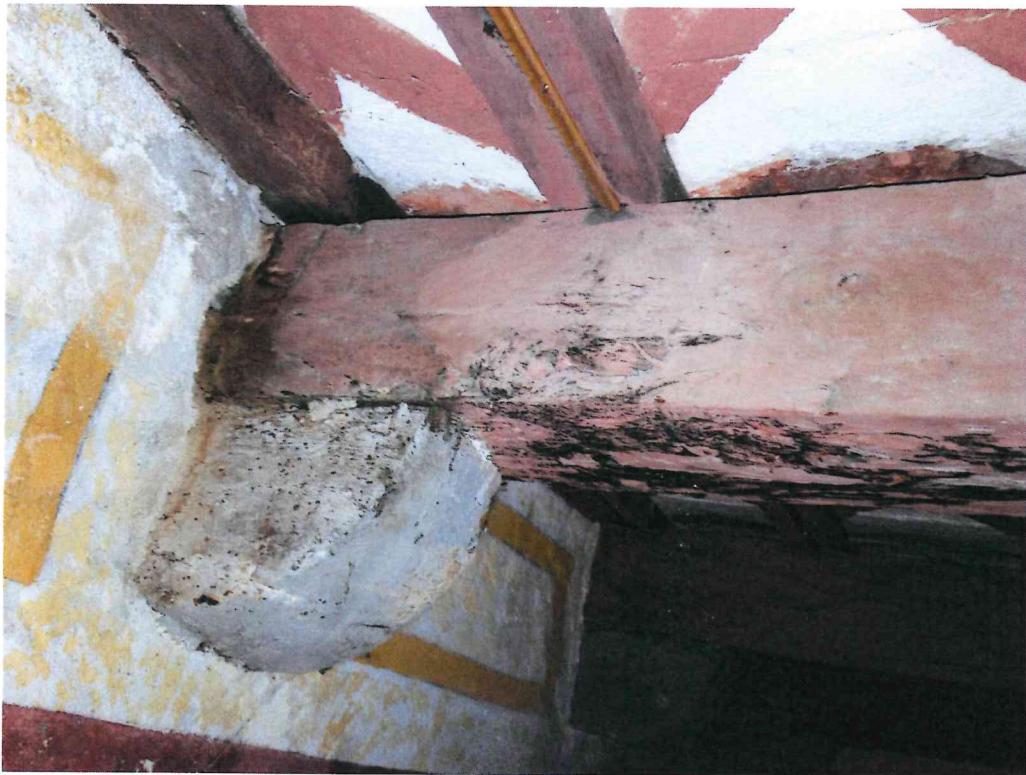
Figura 15 / 16 – Terzere di copertura in legno, soggette a fenomeni di marcescenza, a causa delle infiltrazioni d'acqua dalla copertura.

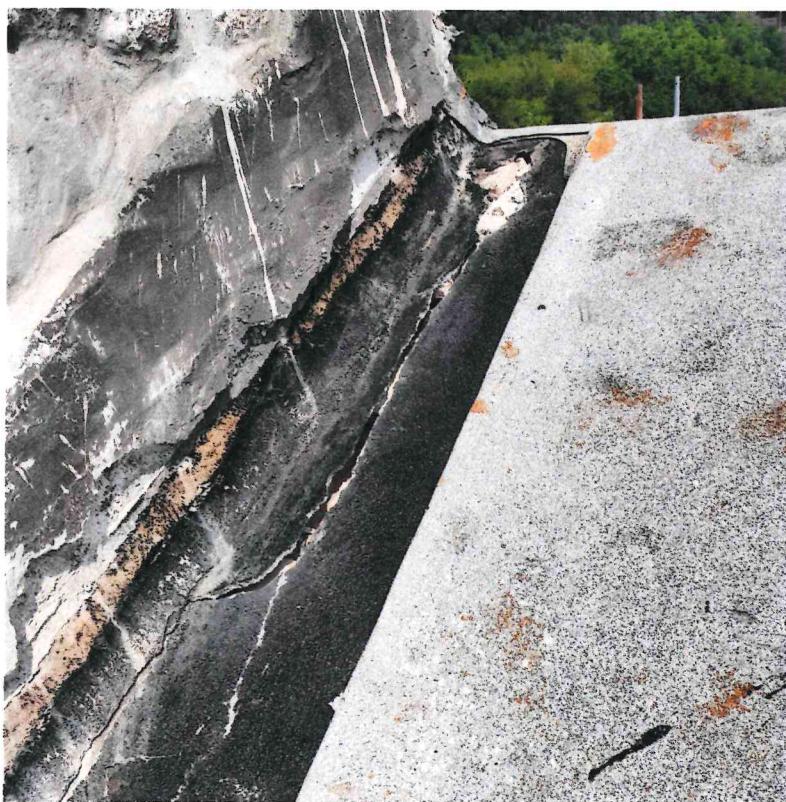
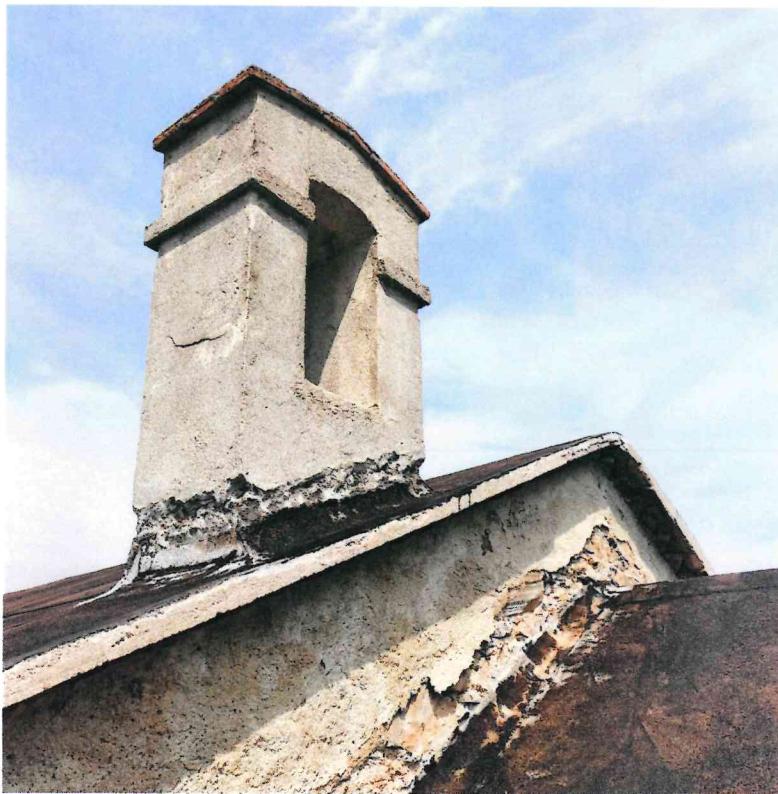
Figura 42. Rimozione manto di copertura della chiesa, in evidenza la fessurazione causa delle infiltrazioni d'acqua.
Figura 43. Rimozione manto di copertura tra aula e Presbiterio

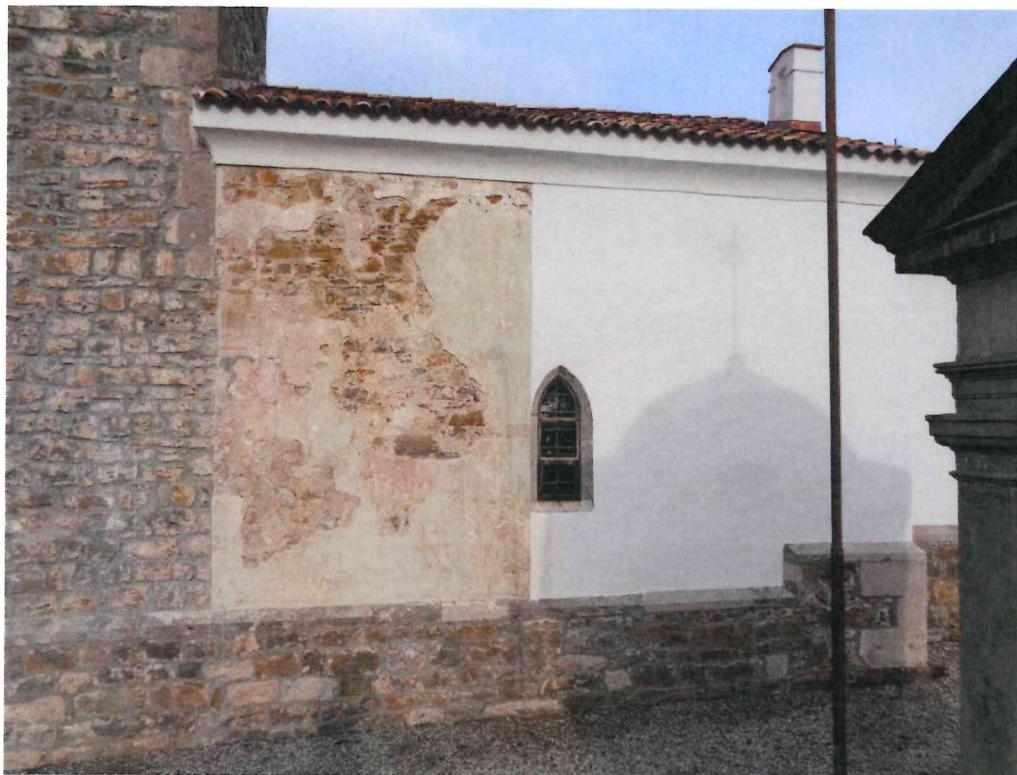
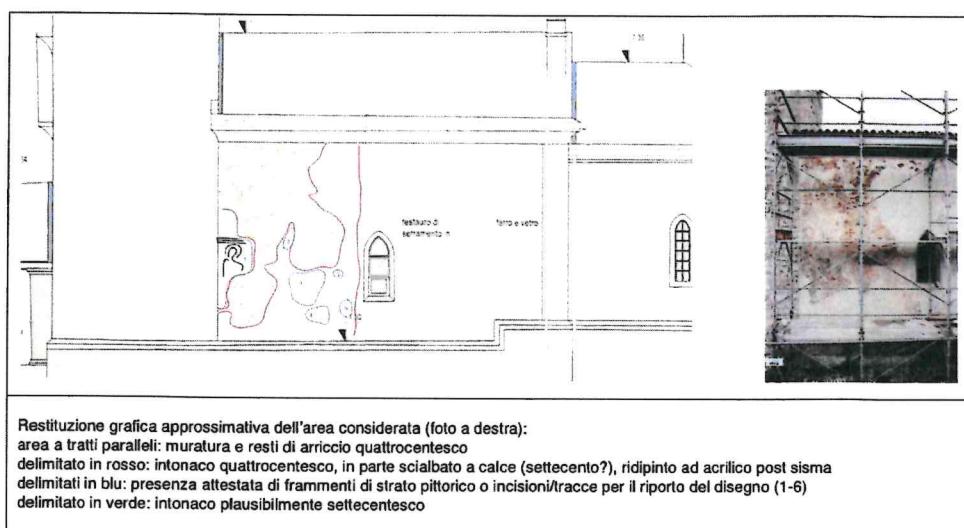
Restituzione grafica approssimativa dell'area considerata (foto a destra):
area a tratti paralleli: muratura e resti di arriccio quattrocentesco
delimitato in rosso: intonaco quattrocentesco, in parte scialbato a calce (settecento?), ridipinto ad acrilico post sisma
delimitati in blu: presenza attestata di frammenti di strato pittorico o incisioni/tracce per il riporto del disegno (1-6)
delimitato in verde: intonaco plausibilmente settecentesco

Figura 64 Chiesa lato sud – zona affrescata
Figura 65 grafico con indicazioni sulla zona affrescata

- Per il definitivo completamento dei lavori di restauro sarà necessario un ulteriore fase di lavori che interesseranno l'adeguamento dell'impianto elettrico, la realizzazione delle pitture interne, la manutenzione dei serramenti ed il restauro dell'affresco venuto alla luce durante l'esecuzione dei lavori edili sulla facciata della Chiesa disposta a sud.
