IL RESTAURO DELL'ALTARE MARMOREO DEDICATO ALLA BEATA VERGINE DEL ROSARIO E DELLE QUINDICI MINIATURE DIPINTE

RELAZIONE TECNICA

Committente: Pieve di San Martino Vescovo – Porpetto (UD)

Esecuzione dei lavori: A.RE.CON. società cooperativa

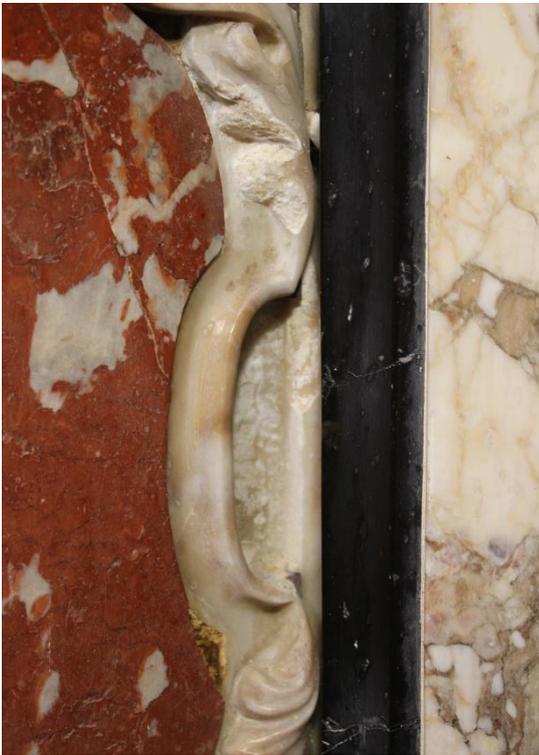
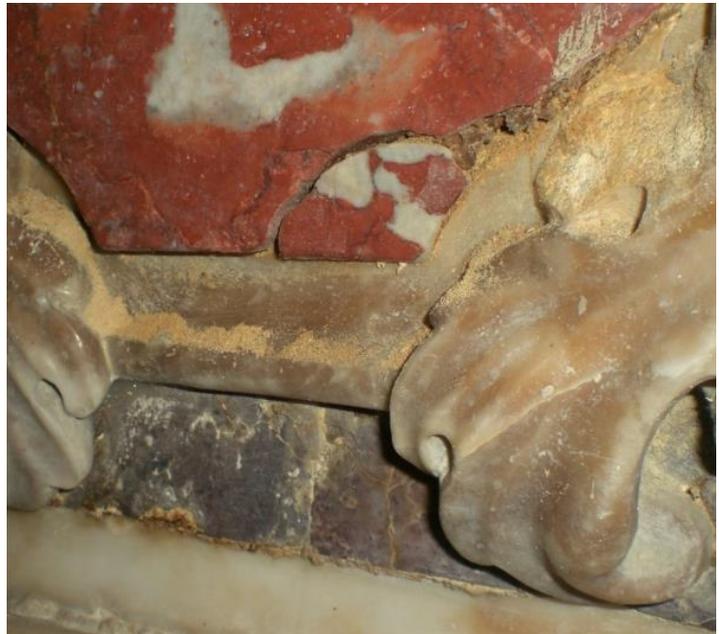
L'altare lapideo manifestava evidenti segni di degrado determinati dal naturale scorrere del tempo, che depauperava i materiali da costruzione e dalla risalita di sali solubili presenti nel terreno che vengono assorbiti dalle strutture architettoniche per capillarità e si insinuano tra i cristalli dei marmi o tra gli strati di sedimentazione della pietra sgretolandoli. Per lo stesso motivo alcune delle tarsie policrome sono andate perdute ed altre necessitavano di un tempestivo intervento di riadesione al supporto. In alcuni punti la colofonia fuoriusciva dai margini delle tarsie, scalzandole dalla sede.

A sinistra un particolare del paliotto , in cui l'umidità di risalita, ha sgretolato il marmo bianco in cristalli zuccherini. A destra un particolare in cui si osserva la polverizzazione della colofonia, che dovrebbe ancorare la tarsia al massello.

La colofonia utilizzata per incollare le tarsie policrome al marmo, a causa della forte umidità, in alcuni punti intorno al paliotto si è degradata sfarinando, in altri è rigonfiata debordando dai margini delle tarsie stesse. In entrambi i casi non era più garantita l'efficienza adesiva.

Le due grandi tarsie ai lati del paliotto, che manifestavano un avanzato degrado della colofonia, sono state preventivamente garzate, quindi staccate, pulite sul retro dai residui di resina vegetale, rinforzate con l'applicazione di una rete in fibra di vetro e ricollocate in sede, ancorandole al supporto solo in determinati punti, allo scopo di mantenere una camera d'aria per lo sviluppo di eventuali nuove formazioni saline. Di seguito si espone la sequenza fotografica dell'intervento.

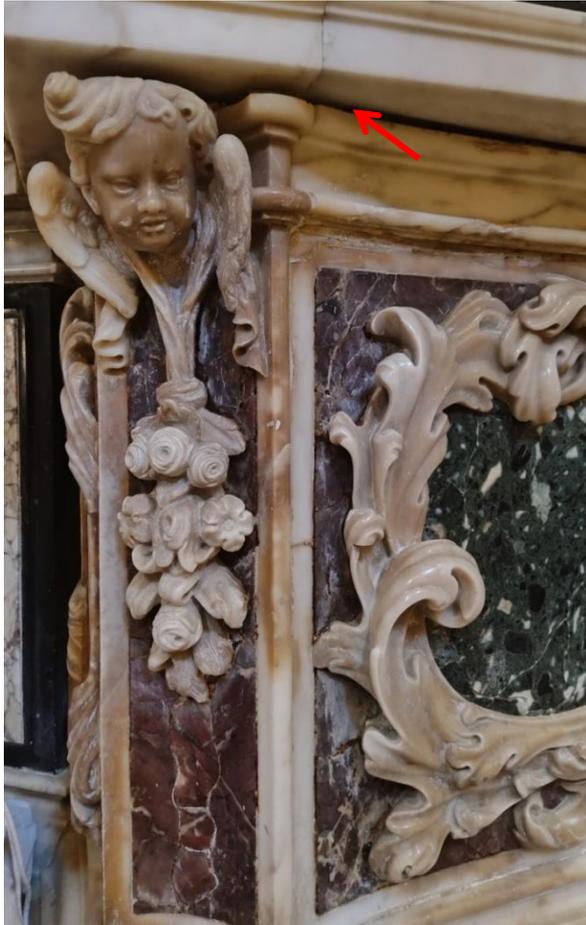
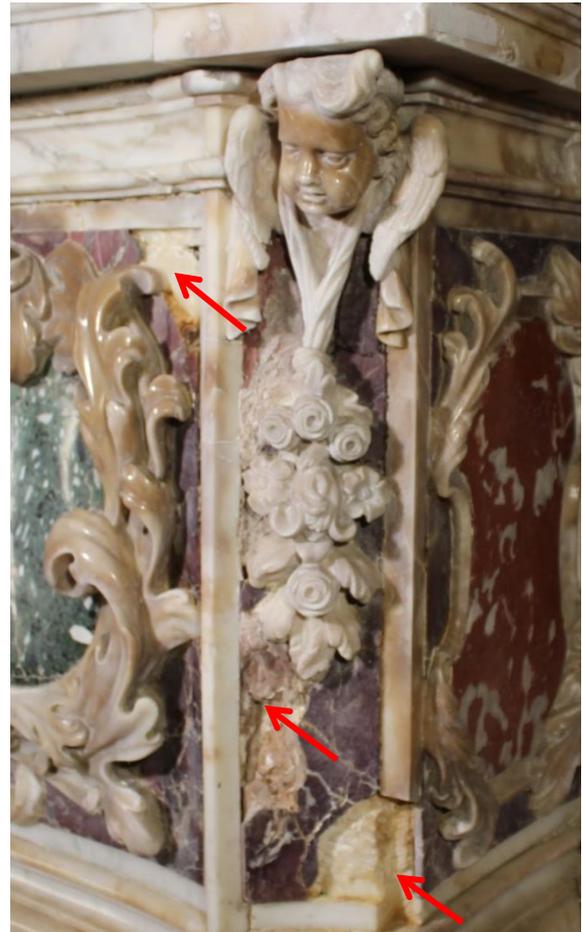
*A sinistra la freccia indica il sollevamento della mensa provocato dall'ossidazione della grappa interna.
A destra altre tarsie perdute.*

Dopo aver liberato la mensa dalla stesura cementizia e averla sollevata con l'aiuto di leve manuali e puntelli, è stato possibile scrutarne l'interno per verificare lo stato di conservazione delle grappe metalliche di fissaggio. Si è potuto così confermare il disfacimento della grappa sinistra, che aveva provocato il sollevamento della mensa e un degrado minore della grappa destra. Abbiamo rimosso tutti gli ossidi incoerenti e le scaglie ferrose che impedivano le operazioni di messa in sicurezza, sostituendo l'elemento difetto con una nuova piattina metallica, fissata con resina epossidica bicomponente.

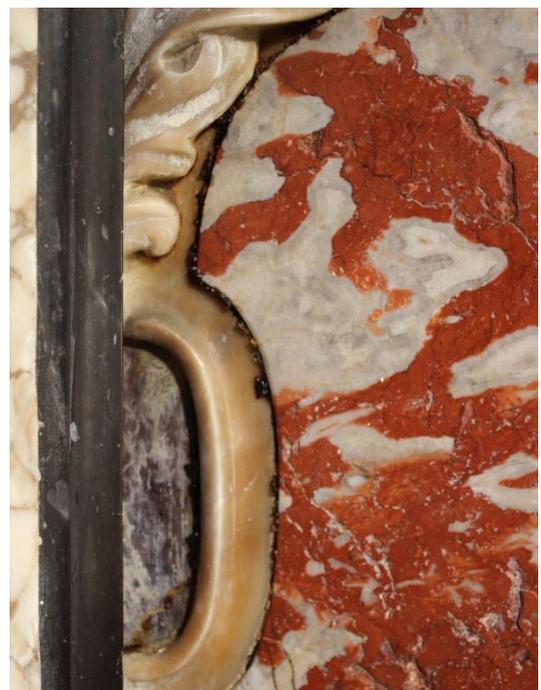
Tarsia laterale del paliotto ove si nota la fuoriuscita di colofonia dai margini della lastra.

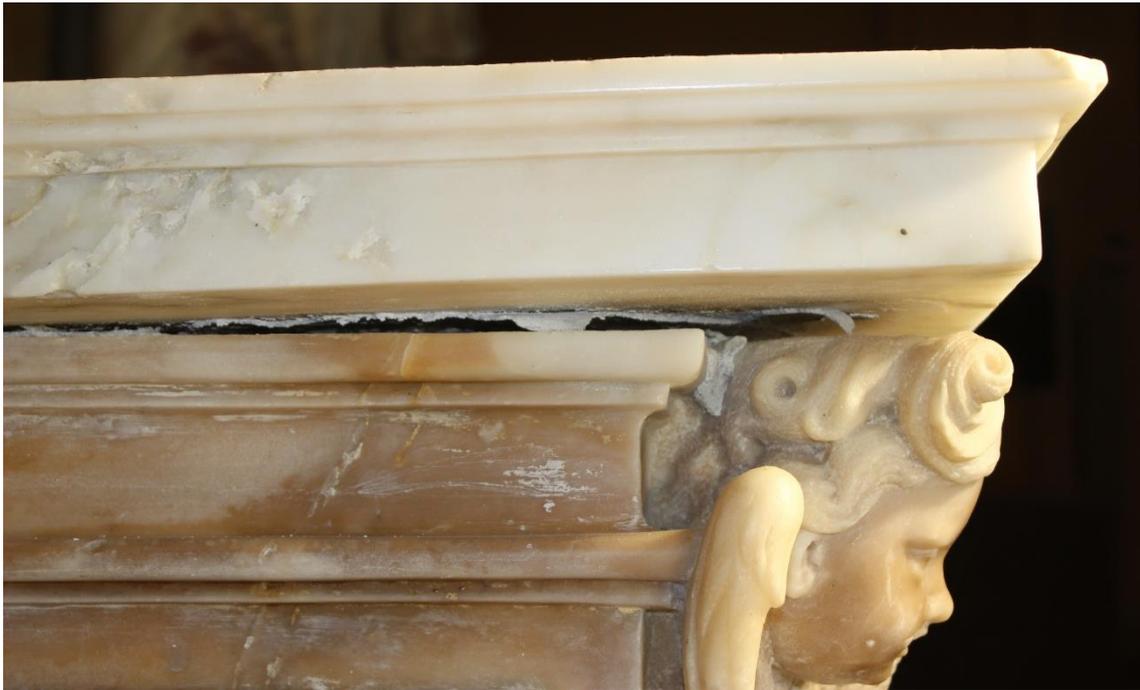
Un particolare del sollevamento della mensa causato dal rigonfiamento della grappa interna.

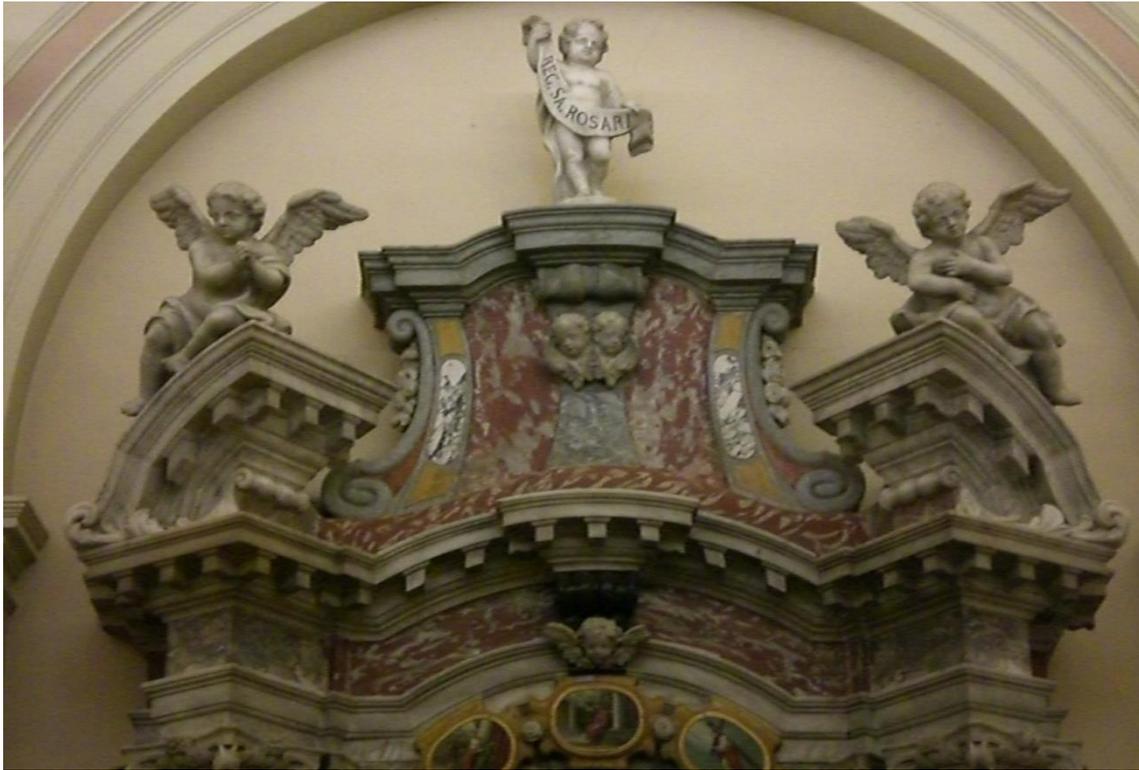
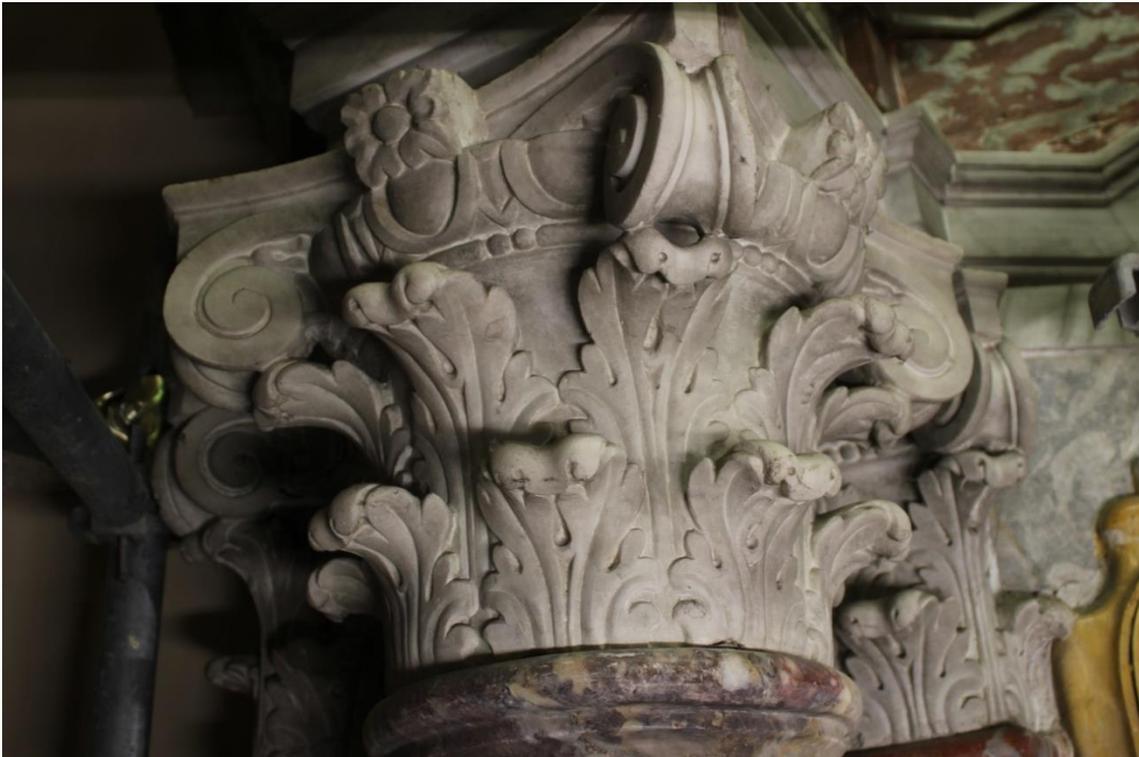
Due immagini della parte superiore dell'altare ove la manutenzione ordinaria è più difficile e i depositi si sono stratificati maggiormente.

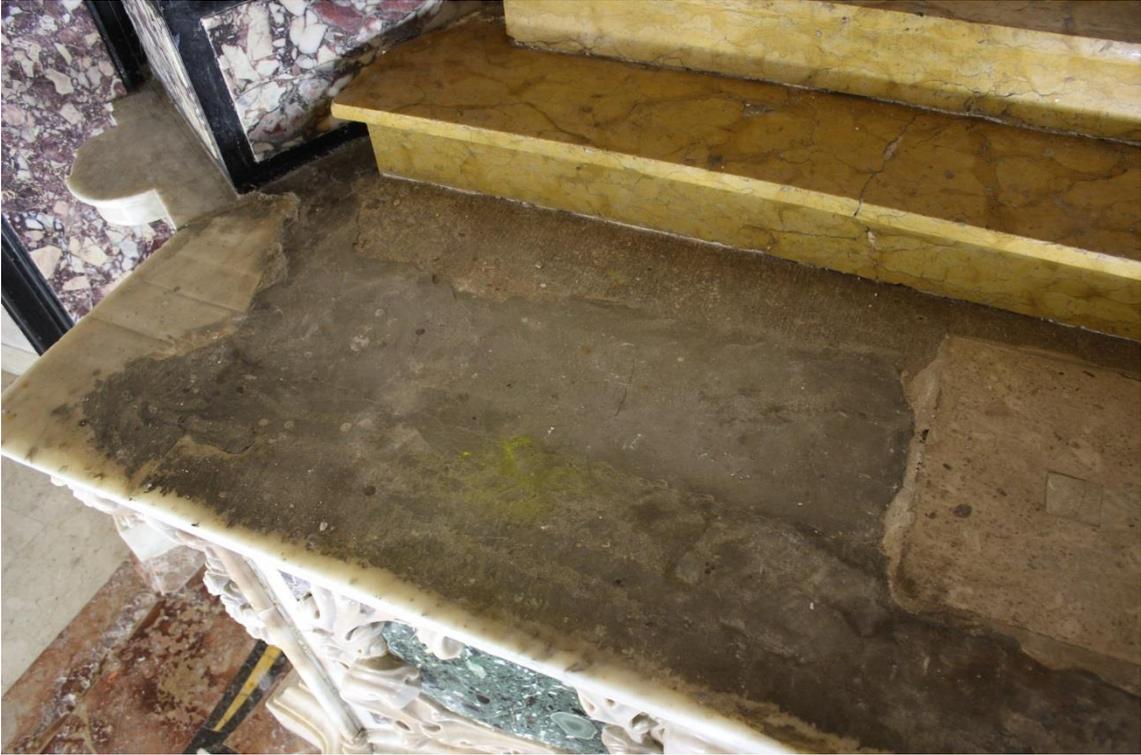
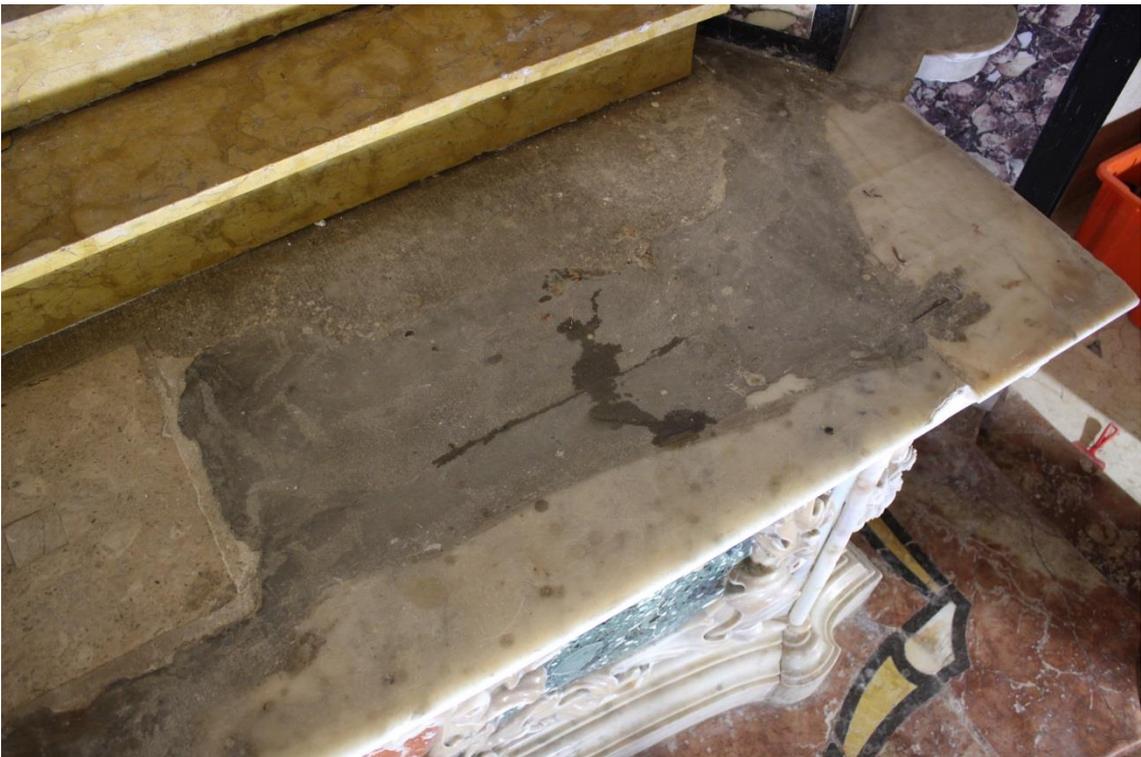
La superficie della mensa era stata spalmata di una boiaccia cementizia allo scopo di appianare le sconessioni dovute ai dissesti strutturali. Si notano anche le gocce di cera.

Con la stessa modalità è stata rimossa anche la boiaccia stesa sopra la mensa.

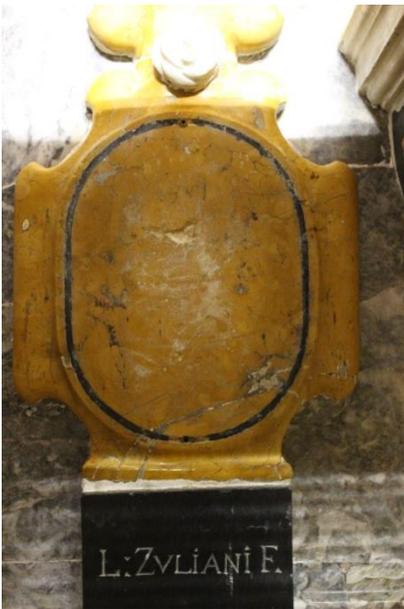
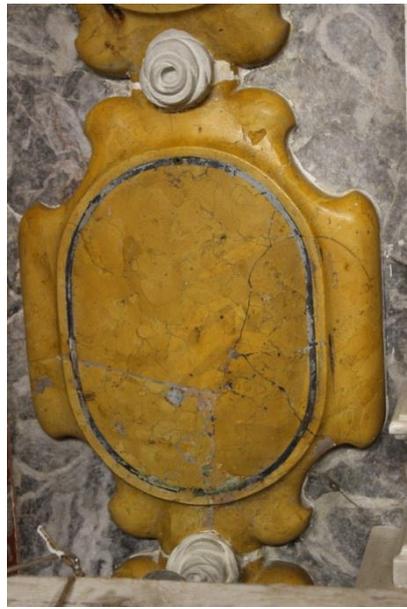
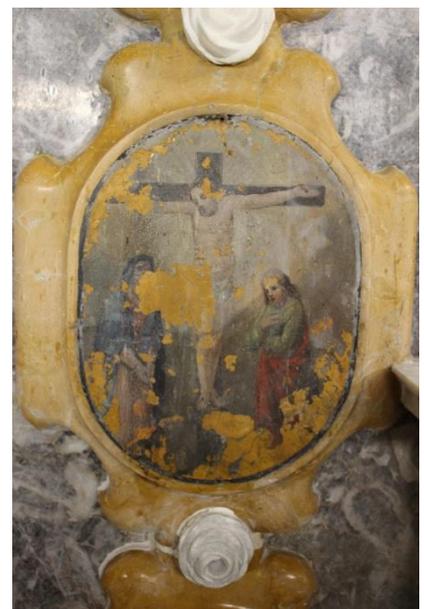
Le quindici miniature originali, dipinte direttamente sulle formelle in marmo Giallo Mori, sono celate da ovali in lamina di rame riprodotenti i medesimi soggetti disposti però in un ordine diverso. La maggior parte delle miniature originali era in discreto stato di conservazione; due di esse (in basso a sinistra) sono andate completamente perdute ed una terza risulta gravemente danneggiata, forse a causa di un principio d'incendio o della ripetuta vicinanza dei ceri devozionali. In generale le formelle collocate in alto si sono conservate meglio.

Le prime tre formelle in basso a sinistra

Le miniature antiche sono dipinte direttamente sul marmo; alcune di esse presentavano sollevamenti della pellicola pittorica, che abbiamo fatto riaderire al supporto lapideo mediante iniezioni di alcool polivinilico in soluzione acquosa al 3%. Una volta accertato il consolidamento della policromia è stato possibile procedere con la pulitura, eseguita a stoppino con soluzione tampone basica (pH 8,6).

Le lacune sono state ritoccate con colori a base di silicati, evitando di ricostruire elementi figurativi. Al fine di uniformare la rifrazione della luce sulle superfici pittoriche è stato steso un velo di Isolasting PVA varnish, seguito dopo la completa essiccazione, da una miscela di Regal Varnish Gloss/Mat in White Spirit come strato di sacrificio.

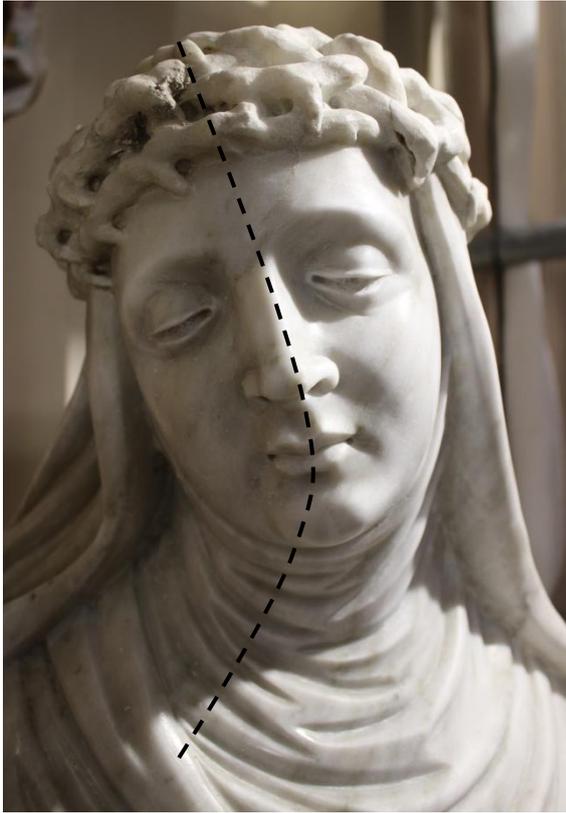
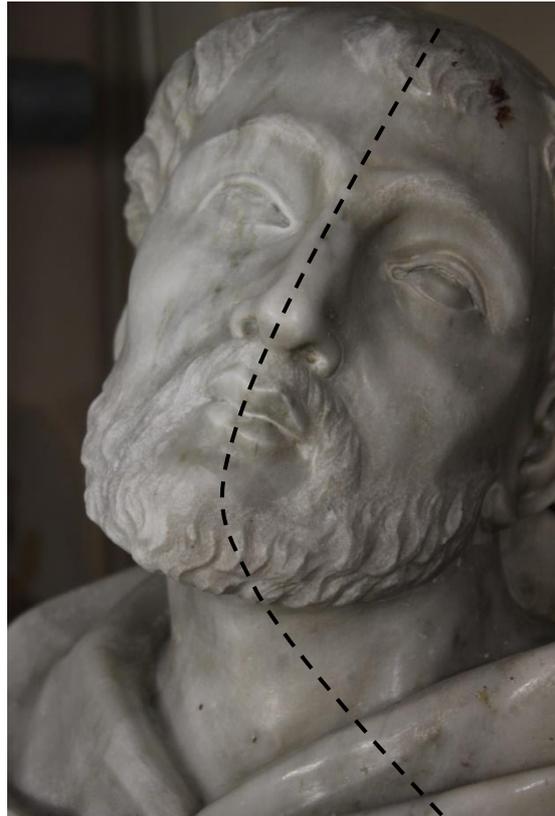
I tasselli di pulitura sulle statue marmoree di Santa Caterina da Siena e San Domenico.

La pulitura ad impacco restituisce una superficie libera dalle sostanze che la impregnano nella porosità, compresi i prodotti utilizzati per la pulizia ordinaria. Sulle sculture in marmo è stato adottato un supportante diverso (polpa di carta + sepiolite) in grado di trattenere meglio in superficie la componente acquosa della soluzione pulente.
