RELAZIONE TECNICA

**IL RESTAURO DELL'ALTARE LAPIDEO
CON LA CORNICE LIGNEA DORATA
DEDICATO ALLA CROCIFISSIONE**

Chiesa di Santa Maria Maddalena

PERIODO: agosto – settembre 2022

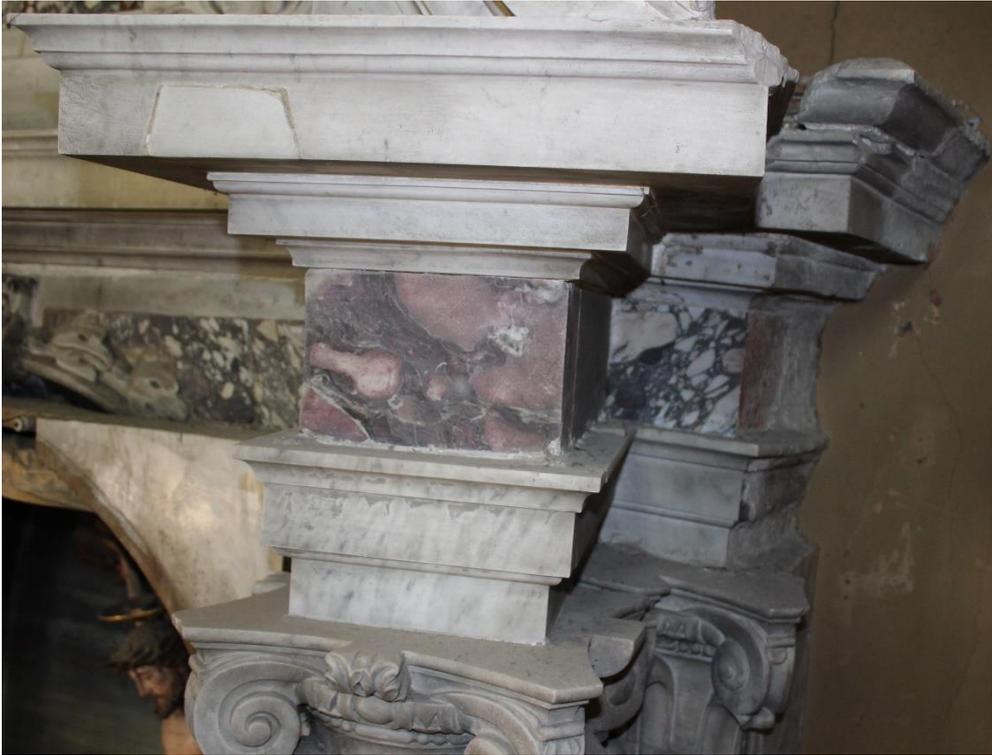
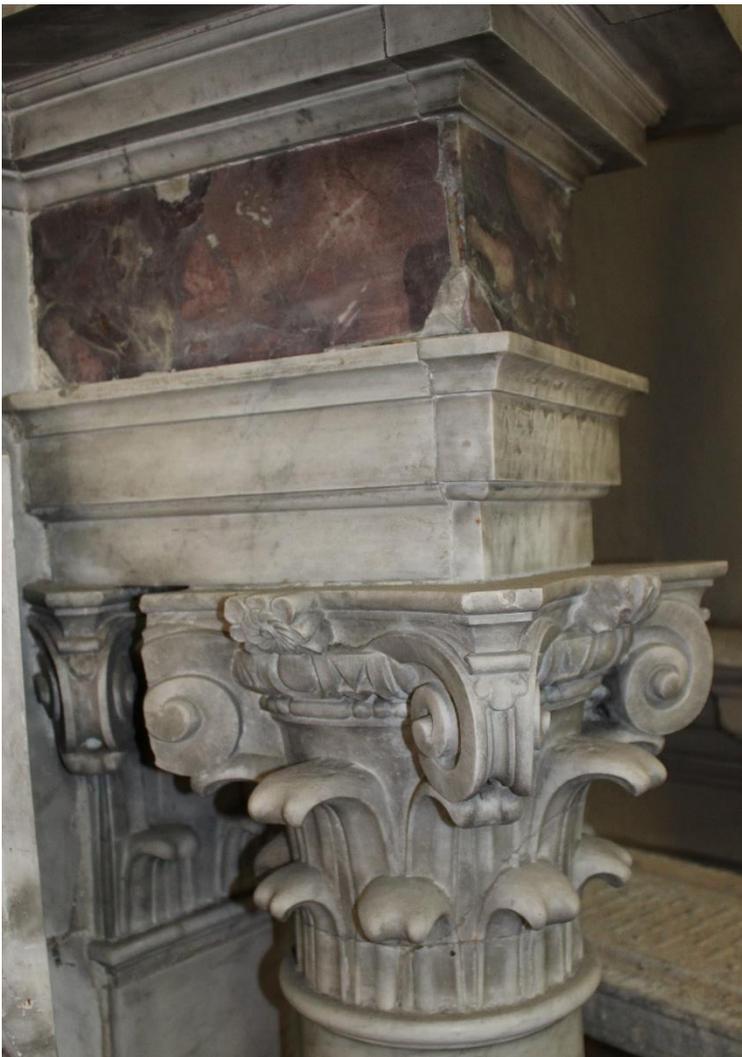
Queste due immagini mostrano l'annerimento delle superfici marmoree, determinato dai depositi polverulenti e dal nero fumo delle candele.

Si notano anche alcuni distacchi di elementi marmorei.

L'intervento di pulitura si è reso necessario al fine di eliminare il velo nerastro e opaco di polveri e nerofumo depositatisi negli anni sul marmo bianco di questo altare.

L'azione pulente si è svolta utilizzando due differenti metodologie, per lo più combinate, al fine di rimuovere la parte più consistente dello sporco e quindi di rifinire la pulitura: per prima cosa si sono applicati impacchi di fogli di pura cellulosa imbevuti di una soluzione d'acqua e carbonato d'ammonio a bassa concentrazione, agente che permette di rigonfiare il materiale estraneo che viene successivamente rimosso con spugnette di media durezza e spazzolini strofinati energicamente sulla superficie lapidea. Segue un accurato risciacquo.

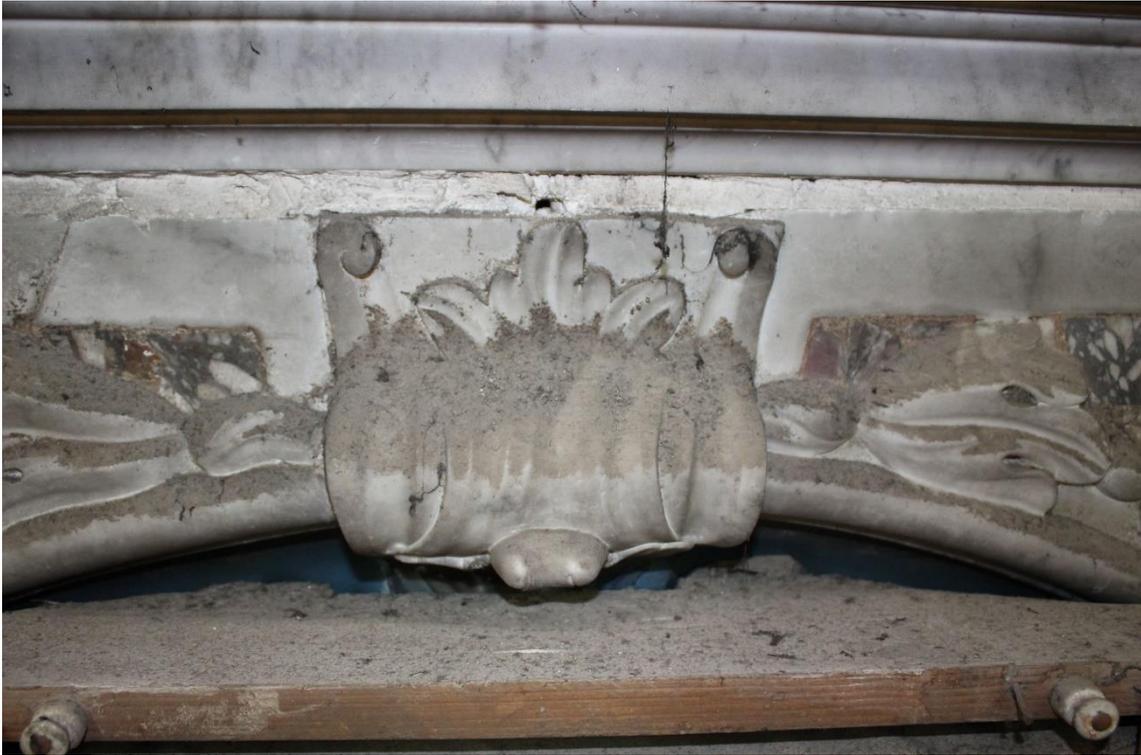
Nella parte superiore una spessa coltre di depositi occultava completamente parte delle superfici.

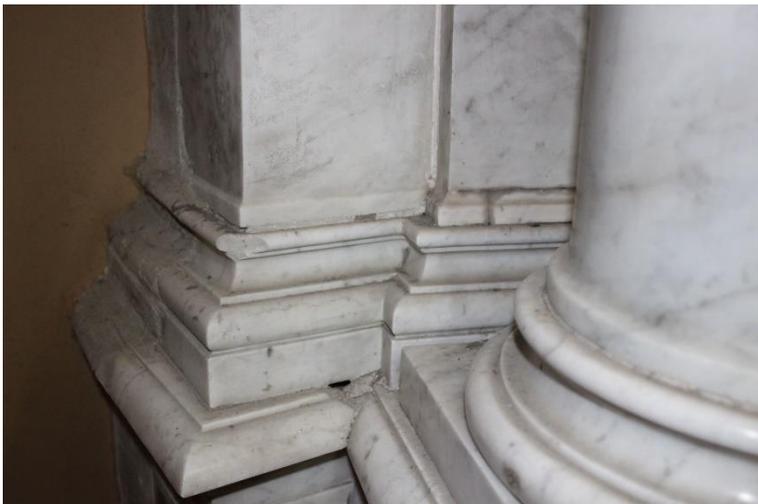
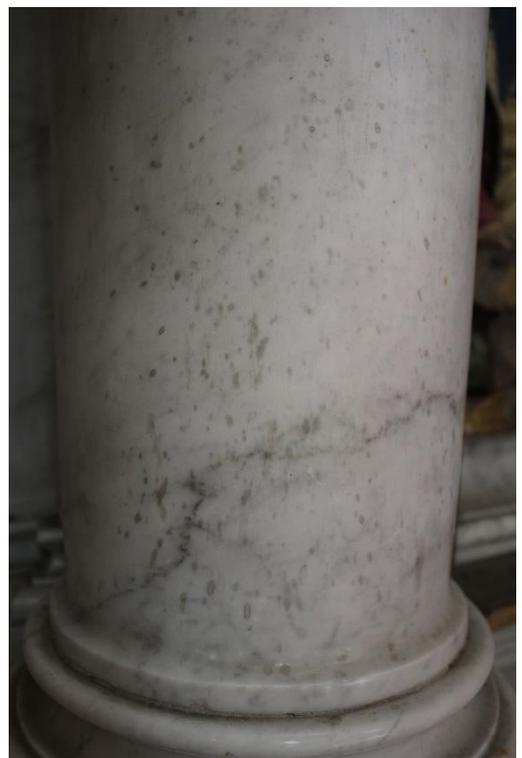
A sinistra si osserva frammentarietà delle sigillature tra i conci, mentre a destra il fusto della colonna appare completamente picchiettato da molteplici gocce di cera.

Per eliminare le gocce di cera dalle parti più basse dell'altare si è resa necessaria l'azione meccanica del bisturi e la soluzione dei residui con tamponi di ovatta imbevuti di White Spirit.

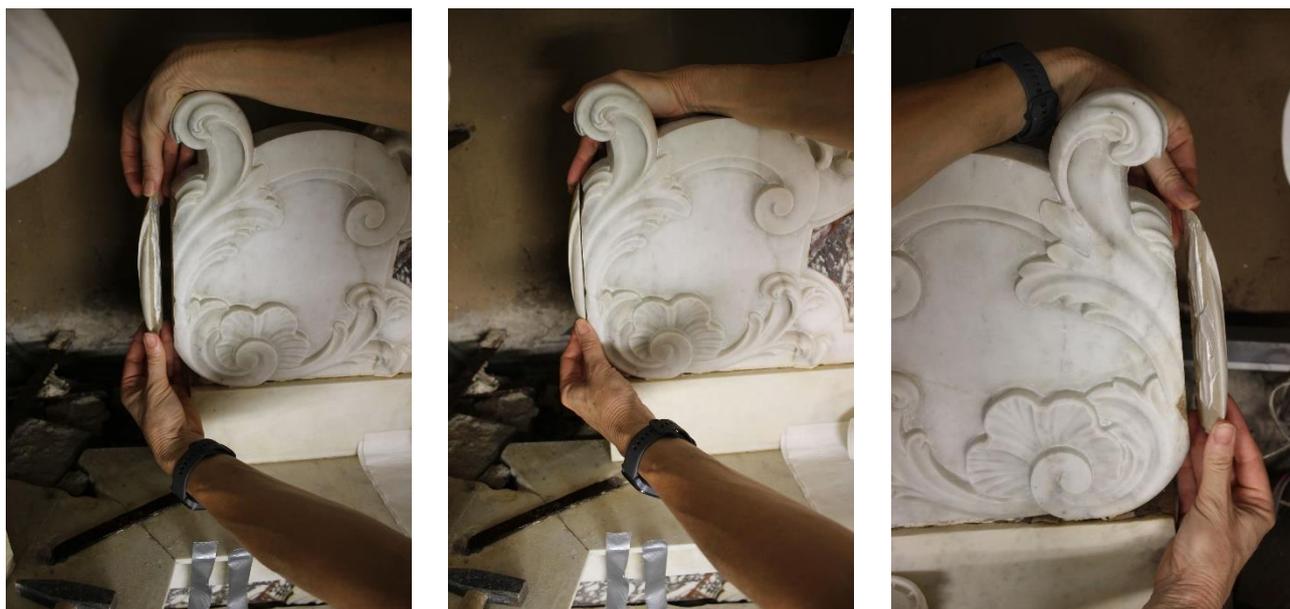
Due frammenti staccatisi per il degrado della colofonia e riadesi con resina epossidica.

L'altare del Crocifisso presentava, sulla sommità, alcune porzioni di cornice laterale che risultavano pericolanti in quanto non erano ancorati con zanche o perniature alla struttura retrostante; quindi, dopo la rimozione di tali frammenti e la pulitura delle superfici di contatto, si è proceduto all'incollaggio mediante resina epossidica bicomponente (EPO 121) che garantisce la stabilità nel tempo. In questa fase si è anche verificata la stabilità delle due statue raffiguranti gli angioletti sopra al timpano dell'altare.

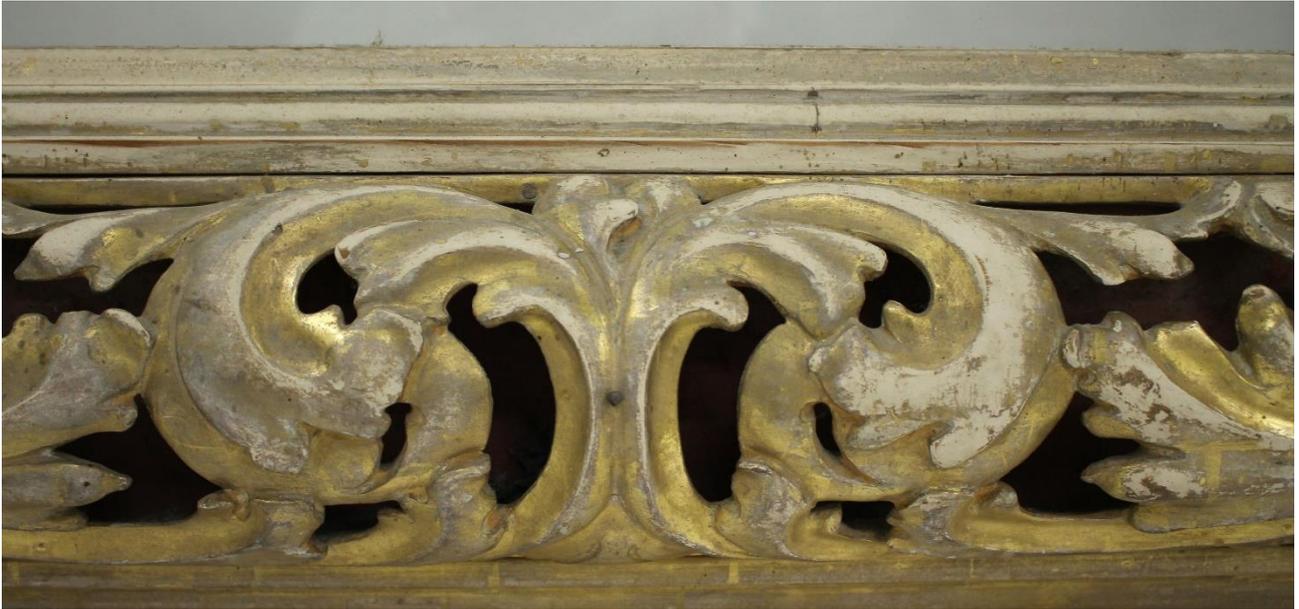
Questo particolare mostra il grado di consunzione della lamina doro e dello strato preparatorio sottostante.

Le grandi aree interessate da abrasioni sono quindi state ridorate, predisponendo il fondo con un colore bruno, riprodotto il tono della preparazione originaria, e stendendo a missione la foglia d'oro decalco (23 $\frac{3}{4}$ K, titolo 985/1000). Le lacune di minor entità e le fessurazioni stuccate sono invece state integrate pittoricamente.

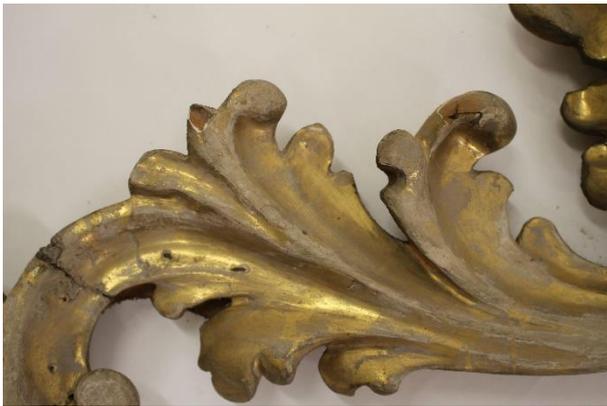
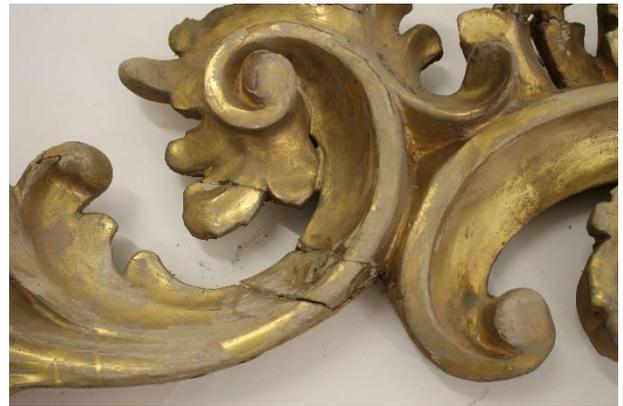
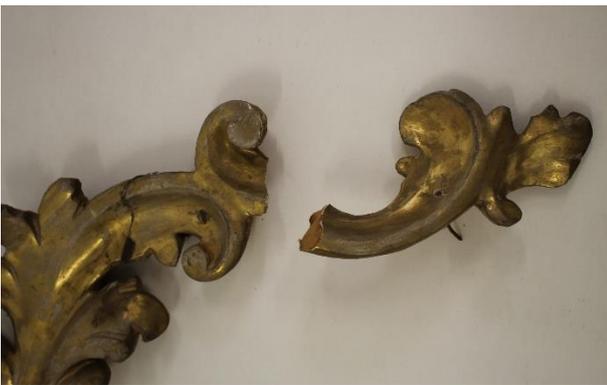
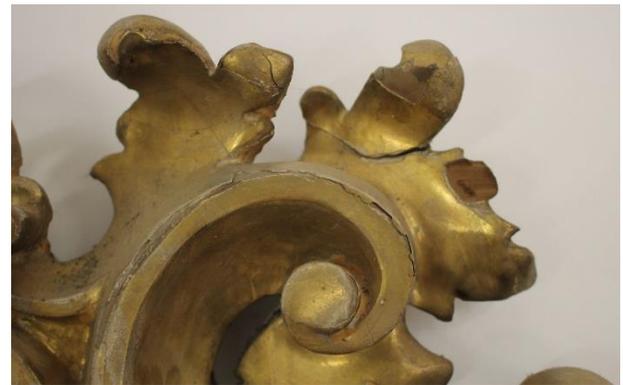
Alcune tipologie di danno riscontrate sulla cornice: oltre all'abrasione, nei punti più fragili dell'intaglio il legno si è spezzato ed è stato riparato con chiodi e colla, in altre zone si è verificato il sollevamento dell'intero strato policromo (preparazione in gesso, bolo, foglia metallica).

Le parti della policromia sollevate dal supporto ligneo sono state fatte ridaderire con iniezioni di resina acrilica in soluzione acquosa (Acril 33), mentre le parti d'intaglio frammentate sono state reincollate con colla vinilica per legno (Vinanil) e piccoli perni metallici o lignei.
