COMUNE DI UDINE

PARROCCHIA DELLA BEATA VERGINE DEL CARMINE

RESTAURO DELLA CASSA DELL'ORGANO COMELLI

RELAZIONE TECNICA DI FINE INTERVENTO

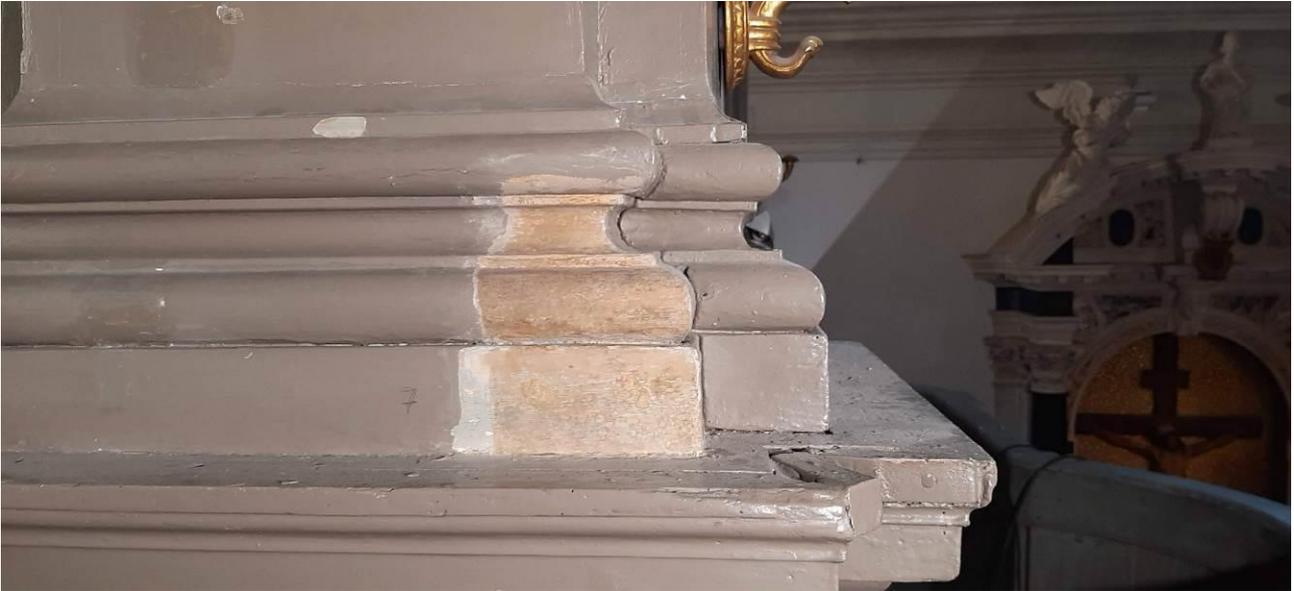
I tasselli stratigrafici eseguiti preliminarmente al restauro, hanno messo in luce la finitura originaria a tempera, una stesura uniforme sui toni del nocciola sopra ad una preparazione bianca a gesso e colla. L'aspetto della cassa doveva essere differente dall'attuale per la presenza di decorazioni a rilievo ora scomparse; in alto ai lati del fornice è emersa infatti l'impronta negativa di una forma circolare, visibile per l'assenza della preparazione a gesso e colla.

Particolare del lato sx, base della lesena; il tassello di pulitura mette in luce la dipintura originaria color nociola

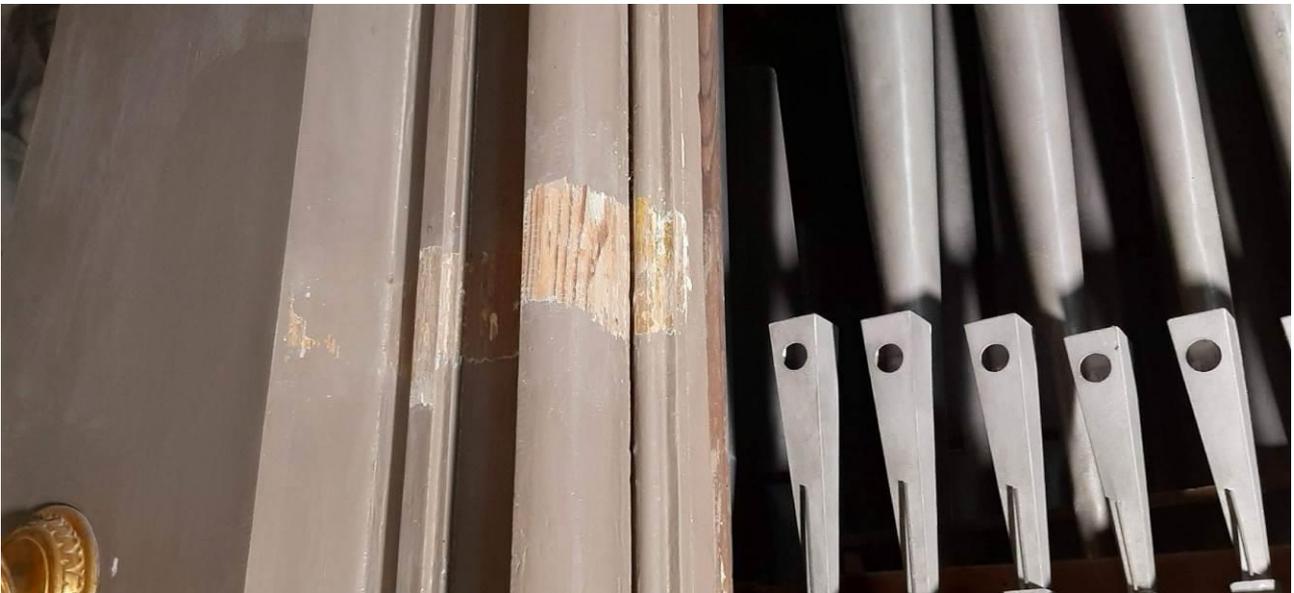
La seconda dipintura era sui toni del rosa, il suo aspetto d'insieme è documentato da una foto in bianco e nero pubblicata nel 1973 da I. Paroni, O. Barbina su *Arte organara in Friuli*. La foto evidenzia il fronte con una decorazione a finto marmo. Di tale decorazione non è rimasto più nulla perché, in preparazione al successivo intervento di ridipintura, le superfici sono state abrase rimuovendo tutti gli strati sovrapposti fino a portare il legno della struttura a vista; nel corso dell'attuale intervento di restauro è stato infatti possibile individuare i segni lasciati dallo strumento elettro-abrasivo tipo rotorbitale.

Particolare del fronte; il tassello di pulitura evidenzia come al di sotto dell'ultima dipintura le superfici siano state totalmente abrase

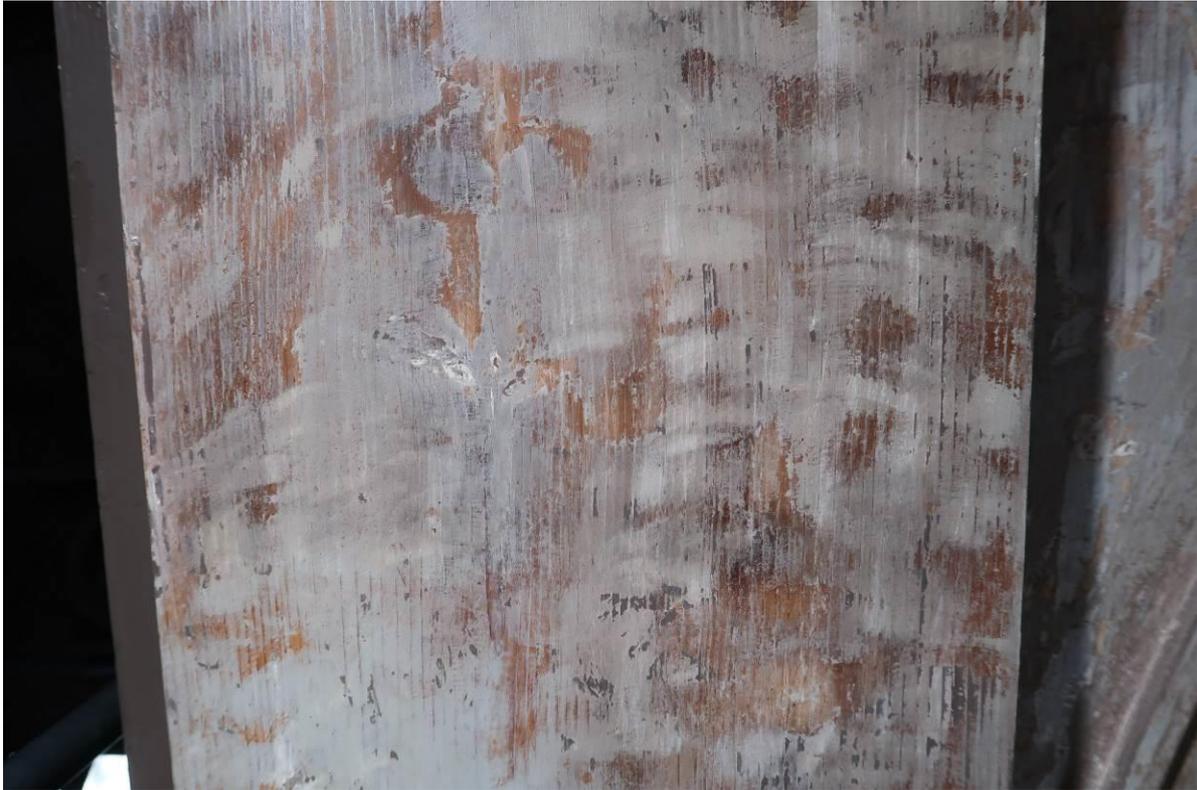
Particolare del fronte, parte bassa della lesena di sinistra; sono visibili i segni di uno strumento abrasivo tipo rotorbitale.

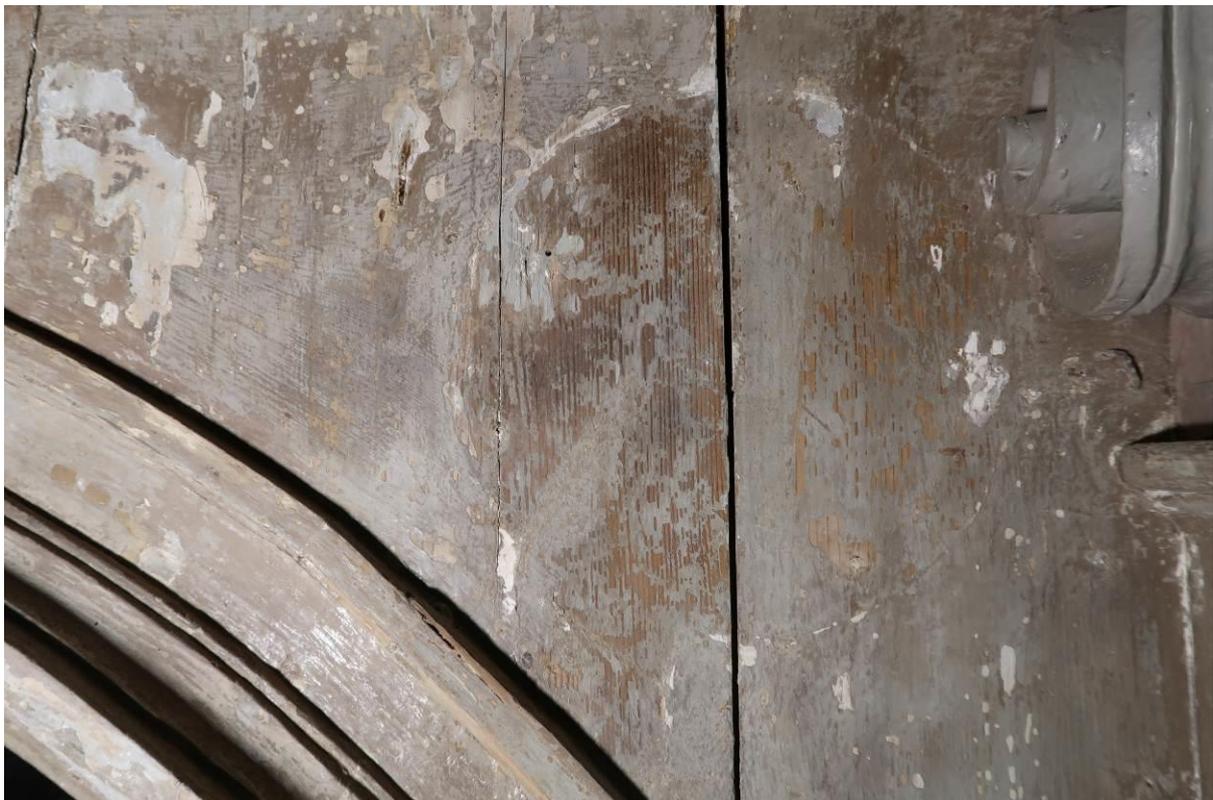
Particolare del fronte, in alto al lato dx del fionice, durante la pulitura; emerge in negativo la presenza di una decorazione a rilievo ormai perduta. La coloritura azzurrina è quella del primo strato di ridipintura

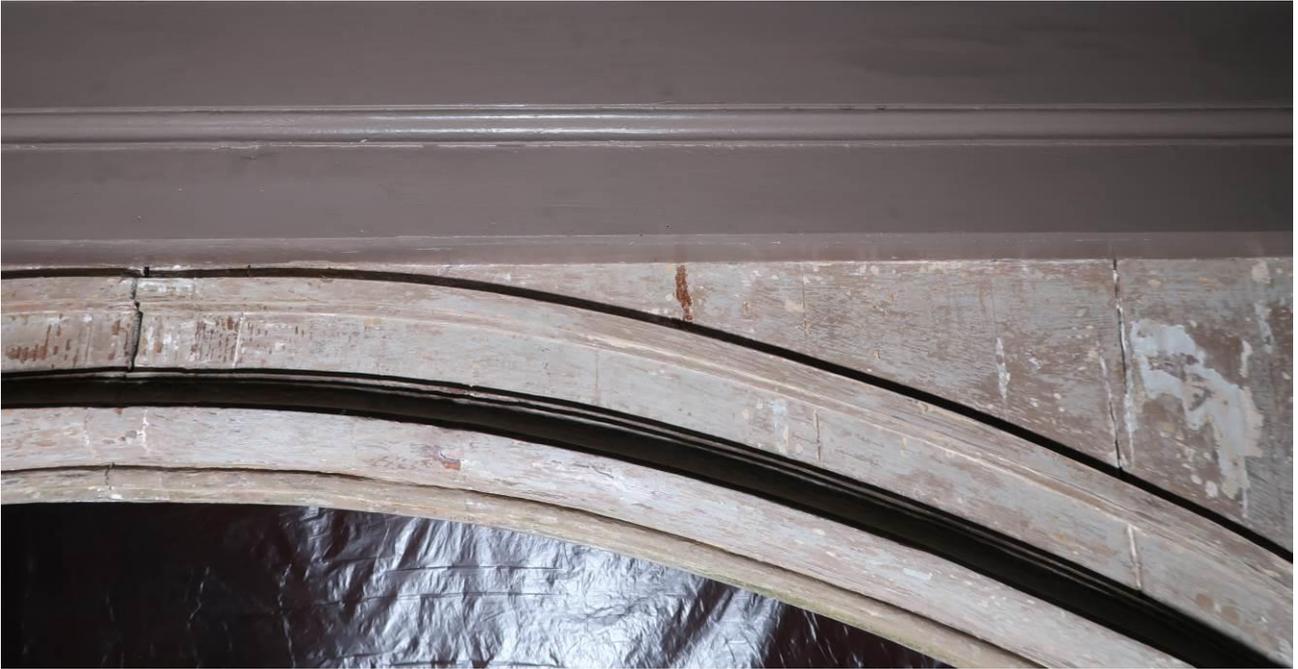
Problematiche di ordine conservativo interessavano la struttura lignea caratterizzata da sconnessioni e fessurazioni dovute al ritiro dei legni. Alcune tavole del coronamento sommitale erano state integralmente sostituite all'epoca della prima ridipintura.

Particolare del fronte, sotto l'architrave, durante la pulitura, sopra è ancora presente l'ultima ridipintura. E' facilmente rilevabile la distanza cromatica tra i colori dell'ultima ridipintura e il tono nocciola della superficie originaria, pur velata con la dipintura azzurrina. Si notano anche le fessurazioni e le sconessioni tra le tavole

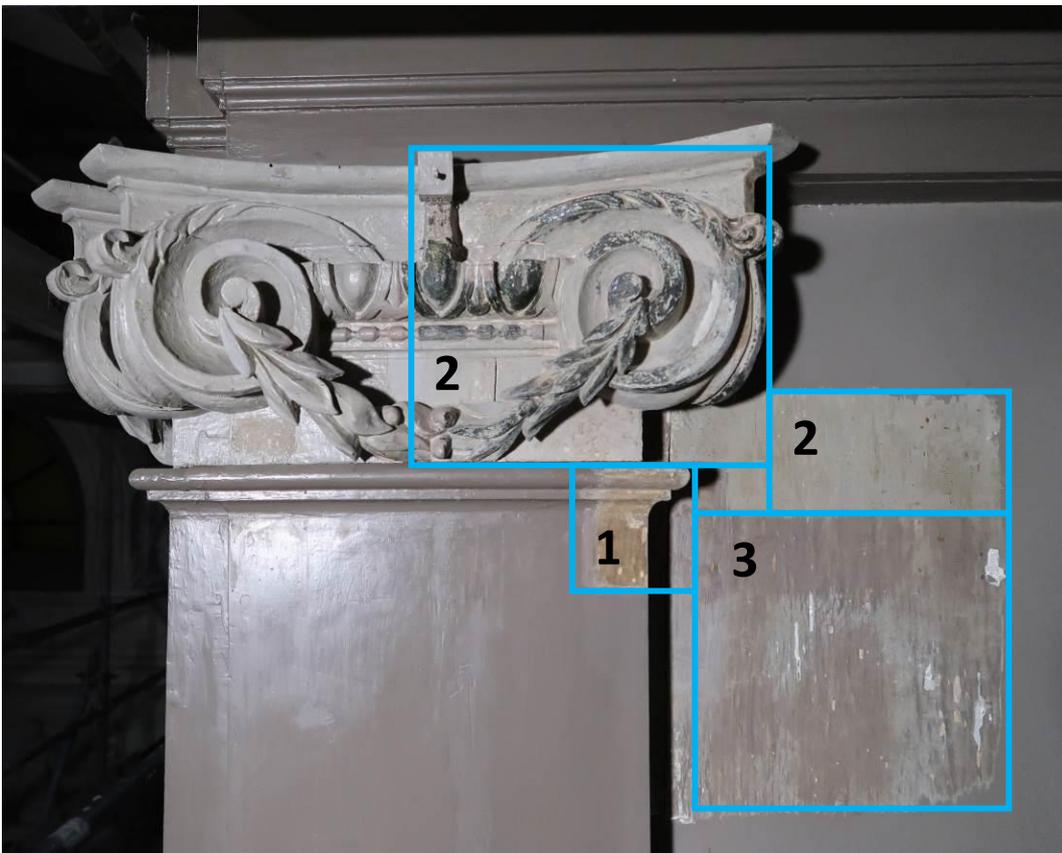
Particolare del lato destro, tasselli stratigrafici

I saggi stratigrafici hanno evidenziato almeno tre successivi interventi di ridipintura eseguiti con materiali molto sensibili ai solventi organici quindi sicuramente o a base sintetica o ad olio ancora abbastanza fresco; si ipotizza quindi un'epoca di realizzazione novecentesca.

La prima ridipintura era di colore bianco azzurro, molto sottile, applicata direttamente sulla policromia originaria e sulle lacune. Questa stesura fu applicata solo sulle superfici visibili dalla navata e non sulle superfici nascoste dalla cantoria. Anche la cromia non era omogenea, tendenzialmente più azzurrina sul lato sinistro, forse per accordarsi con la finitura a tempera verde-azzurra dell'interno della cantoria.

1. finitura a tempera originaria
2. dipintura bianco azzurrina
3. dipintura rosata

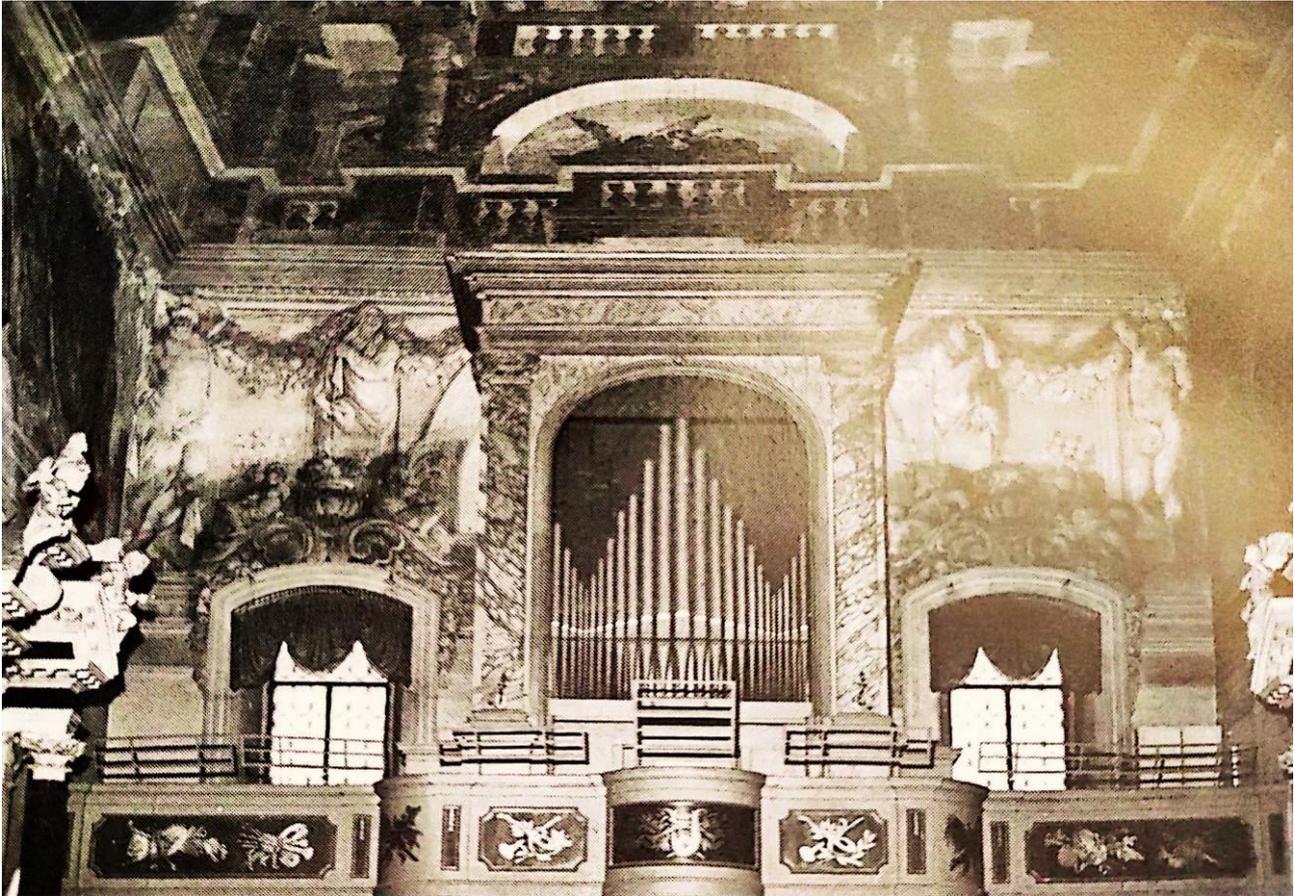
Foto tratta da I. Paroni, O. Barbina "Arte organara in Friuli" 1973, documenta l'aspetto della cassa all'epoca della dipintura rosata.

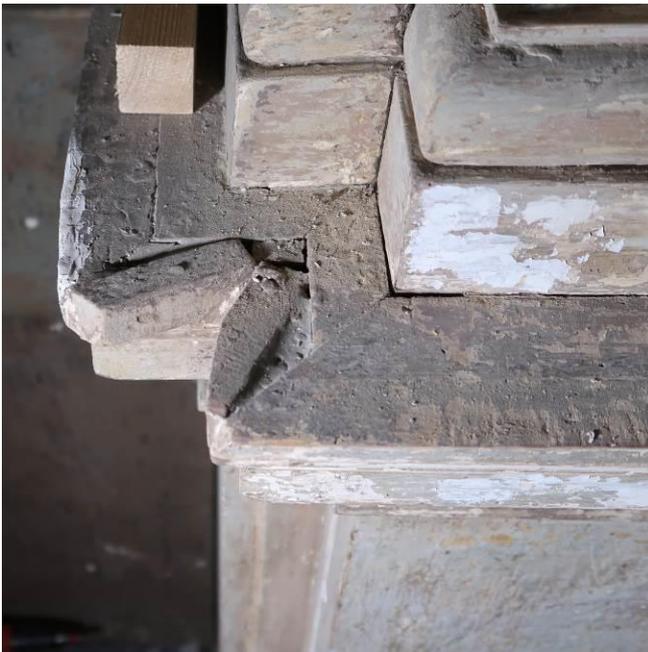
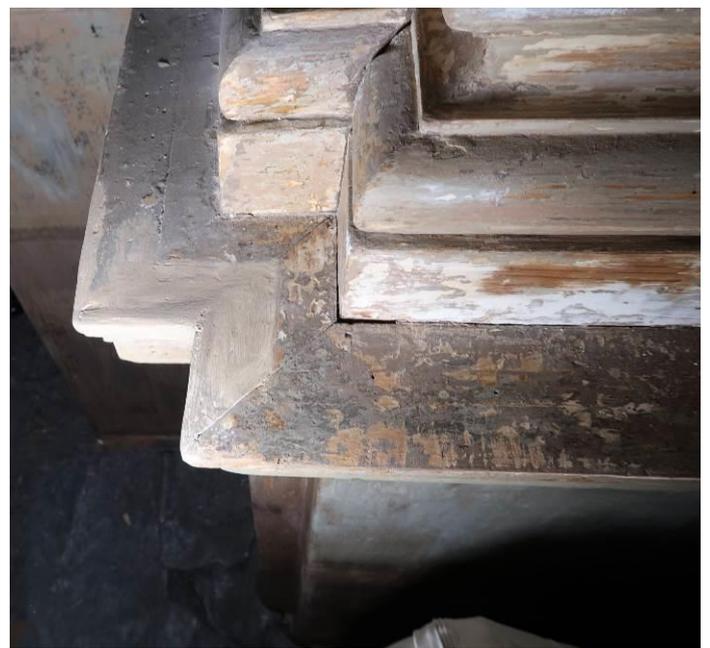
In corrispondenza di una mancanza della cornice di coronamento del basamento era stata realizzata una grossolana ricostruzione che non rispettava l'andamento del profilo originario, facilmente ricostruibile invece per simmetria.

Particolare della cornice del basamento della cassa prima e durante l'intervento

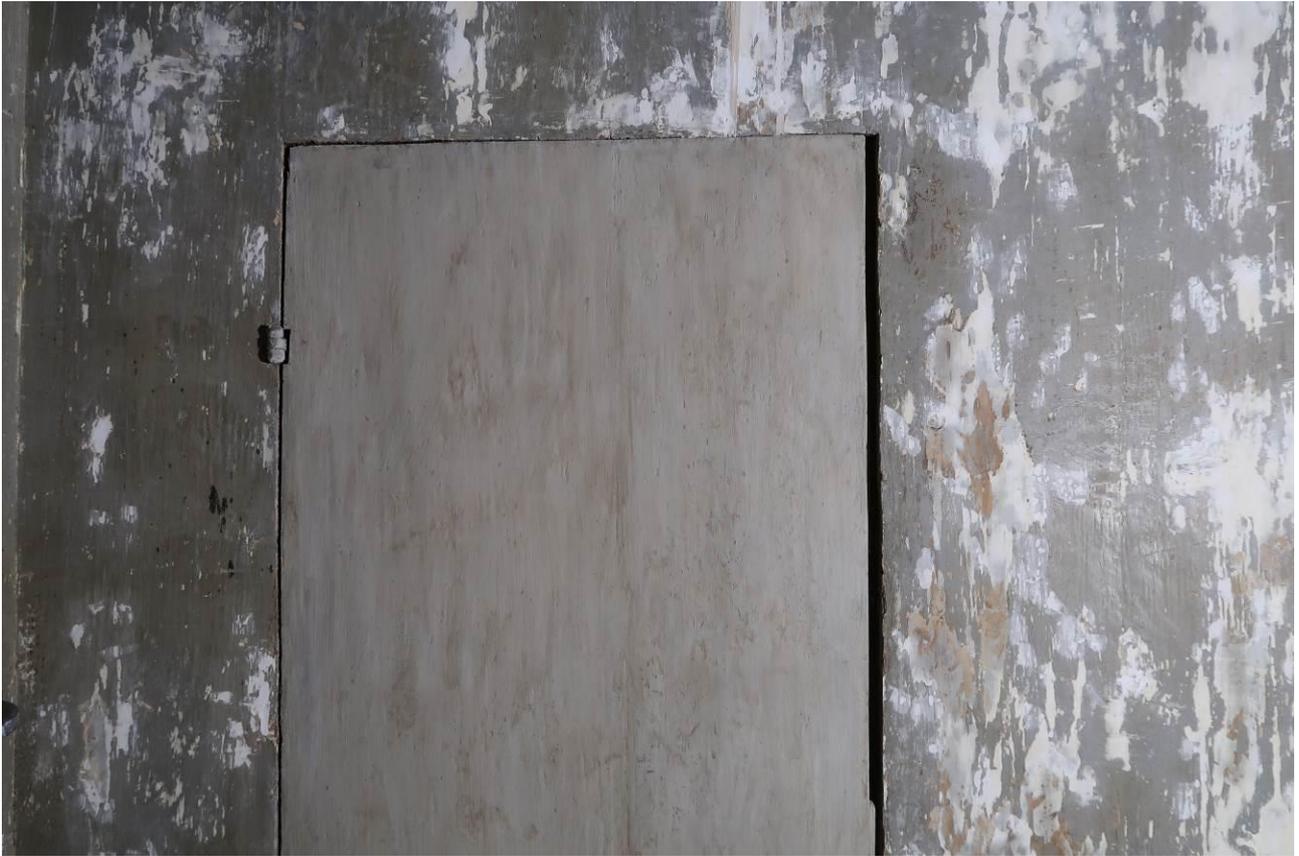
Particolare del fianco sinistro. La porticina di ingresso allo strumento è stata trattata con le velature finali, mentre il fianco è ancora nella fase di stuccatura

E' stato risolto il problema delle parti sostituite in prossimità della tastiera e delle integrazioni laterali dello strumento trattando a velatura anche queste superfici.

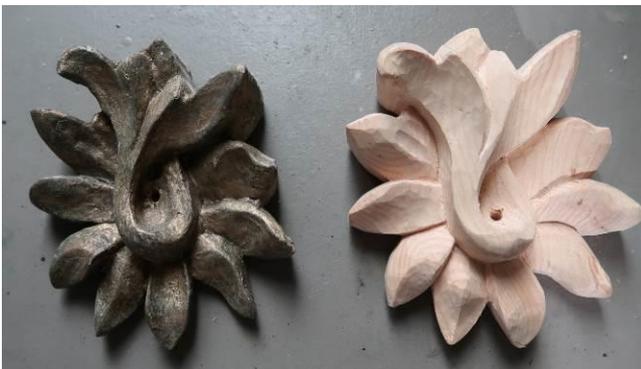
I capitelli risultavano mancanti, al centro di ogni abaco, del consueto fiore. Il fatto che sulla sommità dell'arco del fornice centrale fosse conservato proprio un fiore al posto delle tradizionali testine di angioletto, ha indotto a pensare che tale fiore potesse appartenere invece alla decorazione del capitello: l'unico fiore d'abaco superstite. Manca inoltre metà della decorazione lignea a finta ghirlanda del capitello laterale sinistro.

I fiori d'abaco. A sinistra quello originario, dopo la pulitura

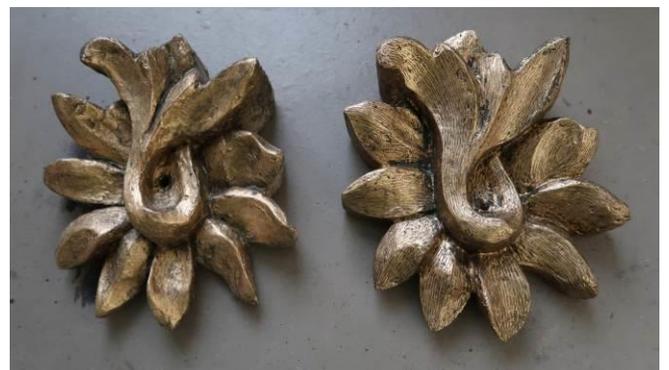
I due fiori dopo l'intervento

È stata riproposta la posizione originaria del fiore sul capitello rendendo così necessaria la realizzazione ex novo di quello mancante. Il nuovo fiore è stato scolpito utilizzando legno di cirmolo come l'originale, le superfici sono state preparate a gesso e colla e poi dorate. Per rendere tale integrazione distinguibile dall'originale la doratura è stata trattata a tratteggio.

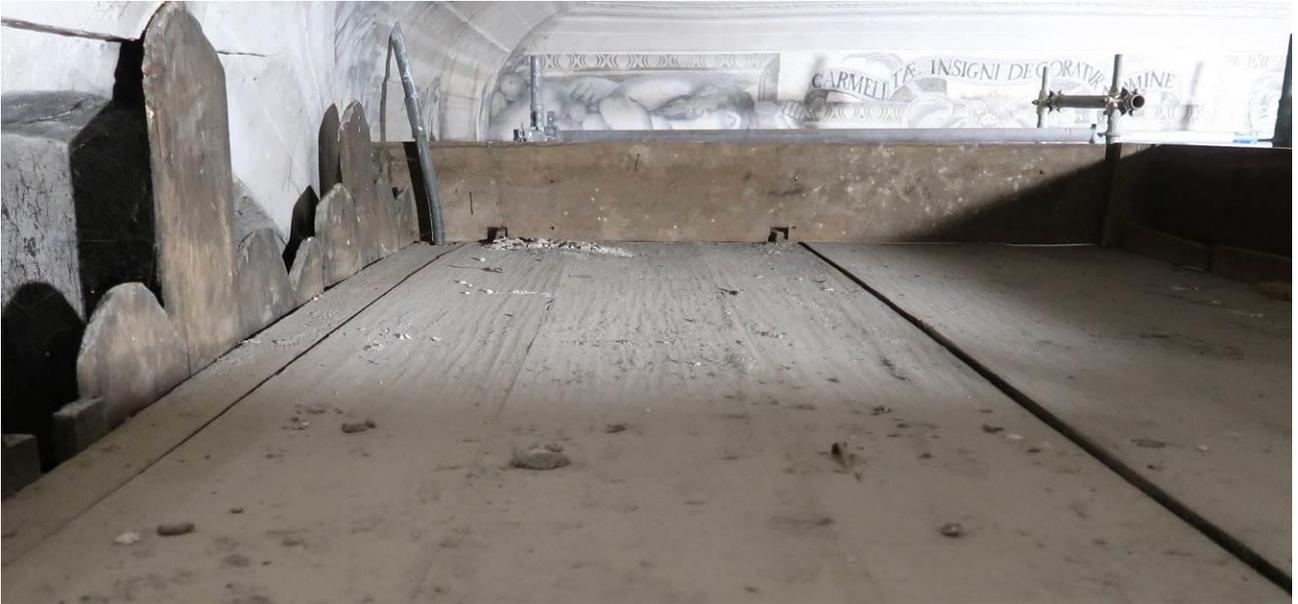
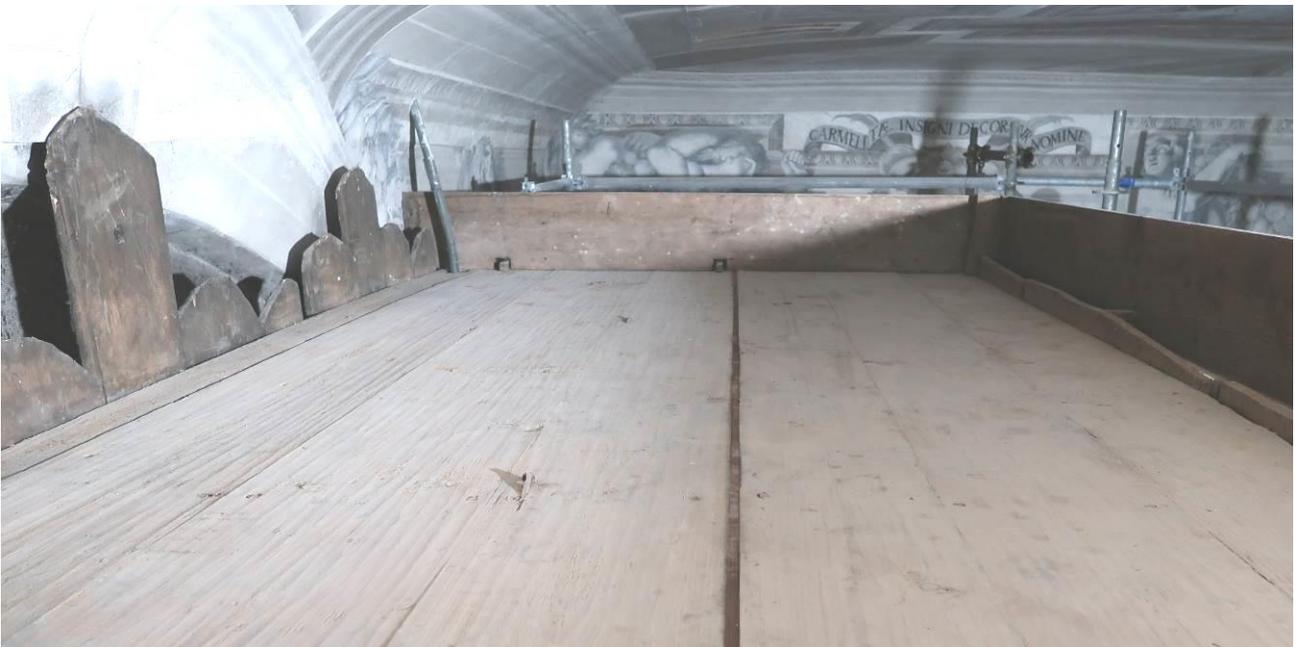
Tutte le superfici erano ricoperte da polvere e sporcizia, particolarmente consistente sulla sommità in corrispondenza dei piani orizzontali.

I piani sommitali della cassa; prima e dopo l'intervento

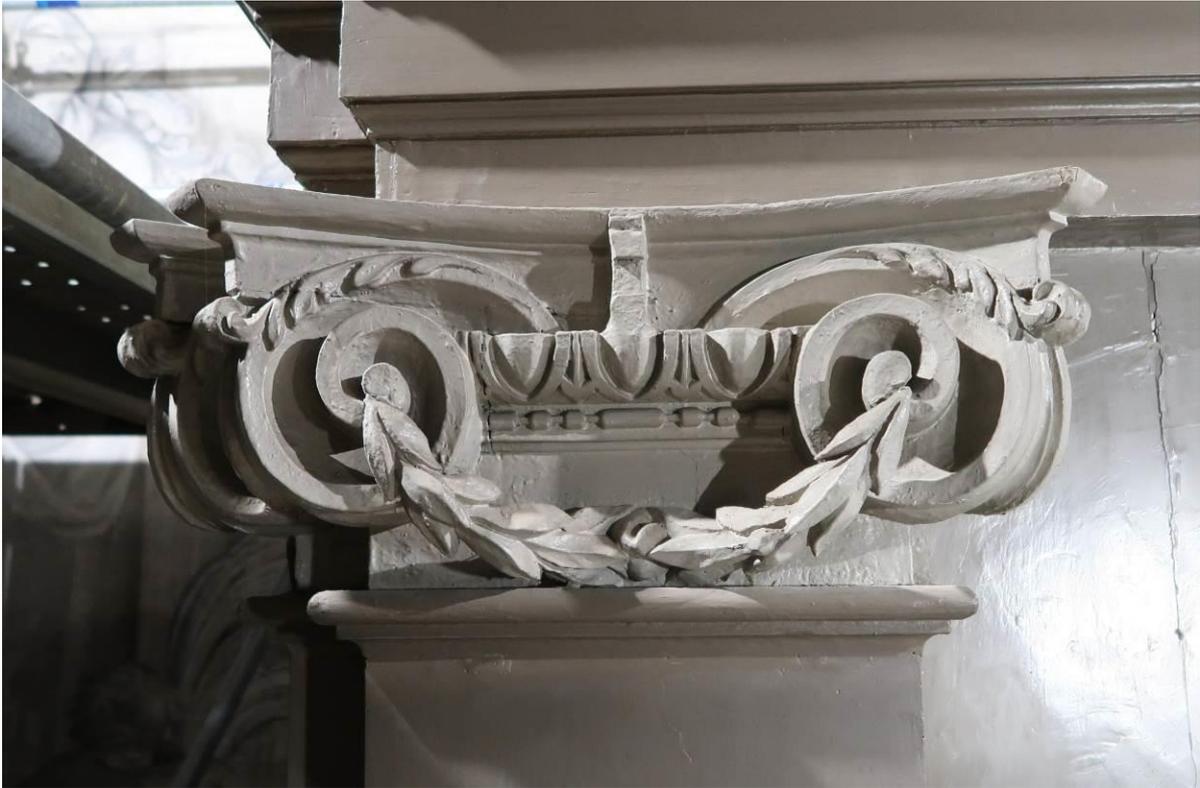
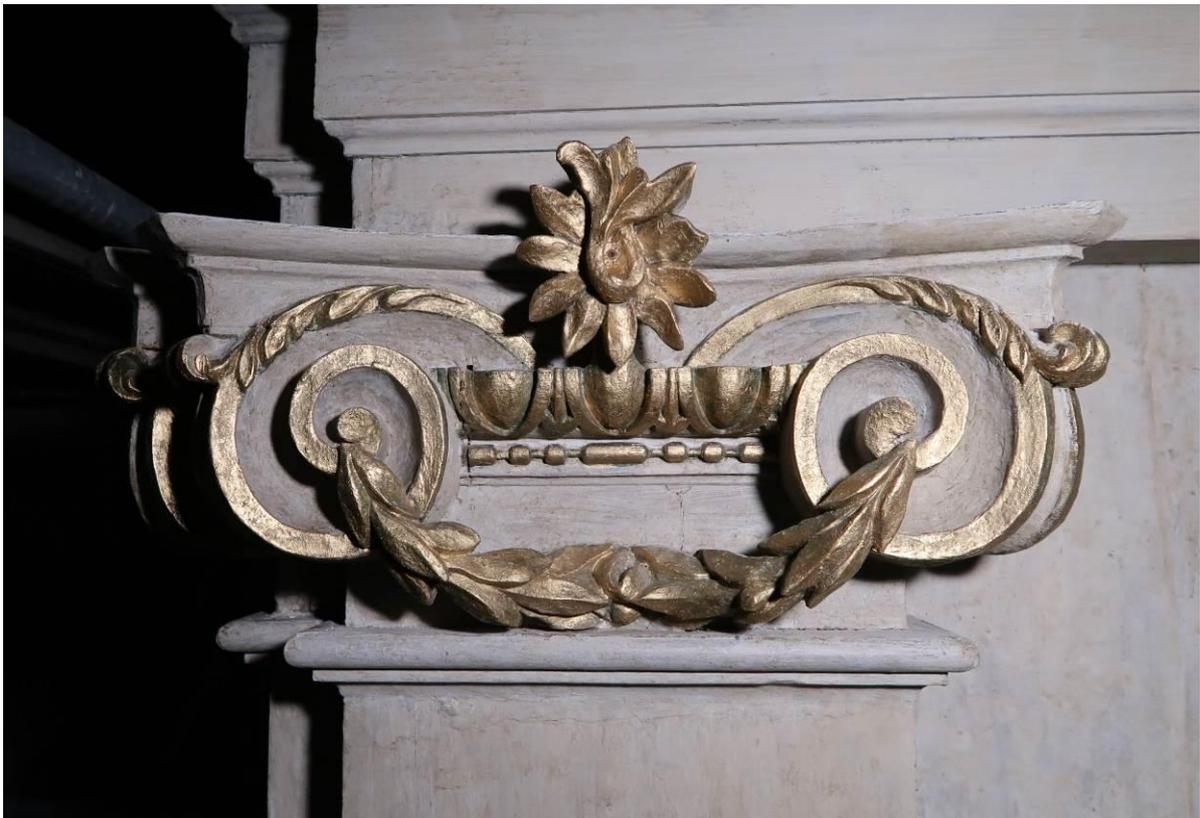
Il capitello della lesena frontale sinistra; prima e dopo

Sono invece state integrate le tracce di doratura a porporina emerse in corrispondenza dei capitelli e della cornice che circonda l'apertura centrale. Tali dorature non sono originarie, il livello decorativo pertinente è quello della prima ridipintura.

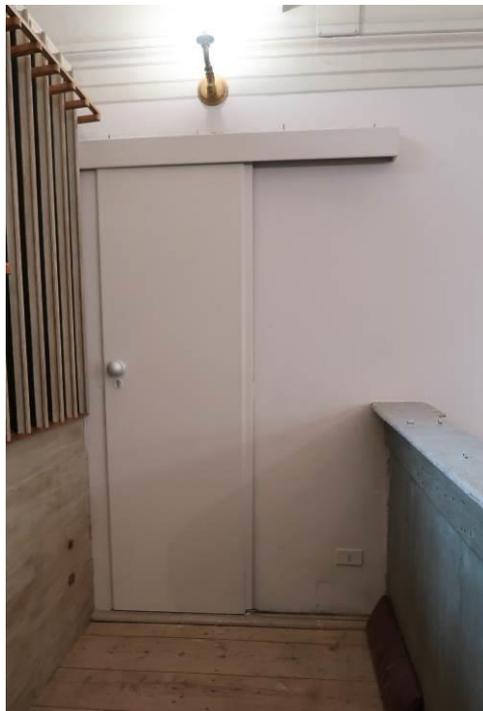
La porta di accesso alla sacrestia, dopo l'intervento

La porta scorrevole che è di accesso alla sacrestia è stata invece tinteggiata con lo stesso colore della parete della navata.
