# CHIESA EVANGELICA BATTISTA PORDENONE

RESTAURO DEL PORTONE DI INGRESSO ALLA CHIESA

## RELAZIONE FINALE DEL RESTAURO DEL PORTONE D'ACCESSO PRINCIPALE

# PORTONE DI INGRESSO ALLA CHIESA

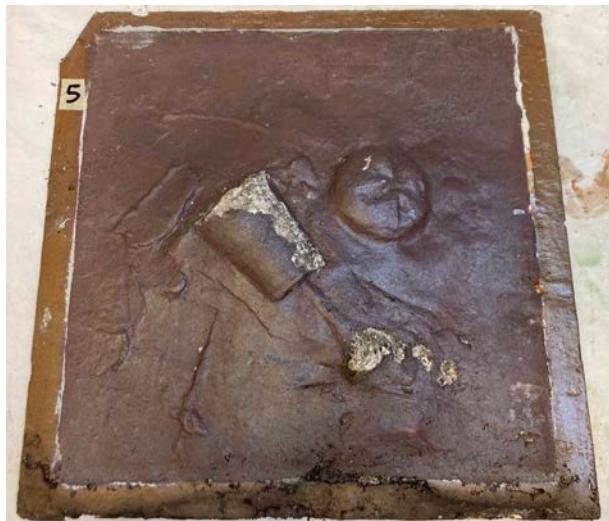
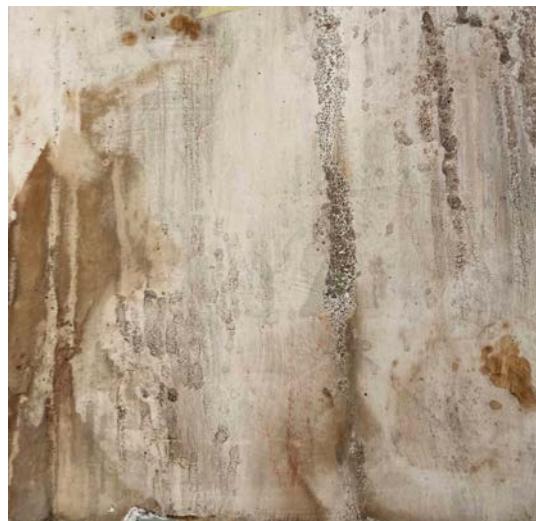
Il portone, apparentemente in buone condizioni strutturali, ha messo in evidenza tutte le sue problematicità dopo la rimozione dello zoccolo frontale quando si è potuto vedere come le formiche avessero frantumato buona parte delle tavole di castagno di cui è composto.

L'esposizione agli agenti atmosferici oltre ad avere ridotto a condizioni di grave degrado buona parte delle cornici modanate che vanno a fermare le formelle, aveva reso la capacità protettiva delle vernici a smalto completamente insufficiente: oltre all'ossidazione superficiale si poteva riscontrare una decoesione generalizzata e una perdita di materia evidente soprattutto sulle zone centrali e inferiori del portone.

La struttura presentava, inoltre, fessurazioni, distacchi e lacune.

La ferramenta, interessata da ossidazione, era stata verniciata con lo stesso smalto utilizzato sulle porzioni lignee e risultava fissata con viti non idonee e, in molti punti, totalmente assenti.

Le formelle, costruite con gesso additivato con resine sintetiche e sostenute internamente da una reticella in ferro erano state ridipinte con una doppia stesura di smalto di colore bruno-rossastro, si presentavano interessate da sollevamenti e mancanze superficiali ma, soprattutto quelle posizionate sulla zona inferiore delle ante, risultano abrase su porzioni di gesso in rilievo, abrasione che in alcuni casi diventava erosione.

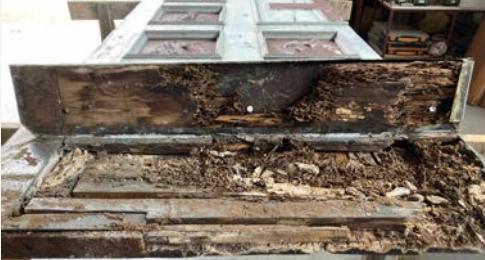
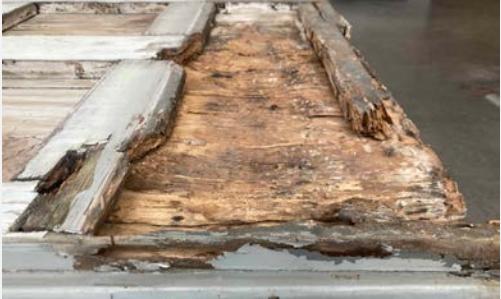
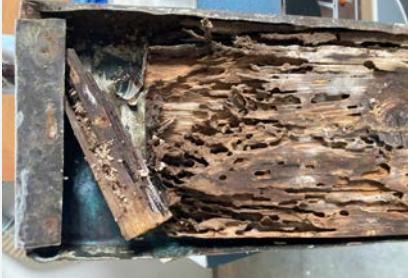
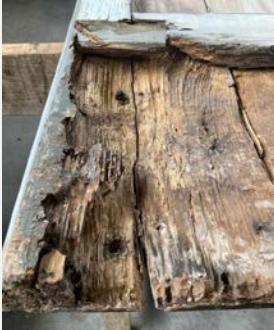
CONDIZIONE E DEGRADO		RESTAURO	
	DESCRIZIONE		DESCRIZIONE
01	Presenza di frammenti di legno lasciati dall'attività di scavo delle formiche carpentiere per l'espansione del loro nido.	01	Disinfestazione mediante applicazione di prodotto biocida, permetrina in solventi idrocarburici, nebulizzato su tutta la superficie, e successiva asportazione di tutti i frammenti di legno e di uova, larve e insetti oramai inerti.

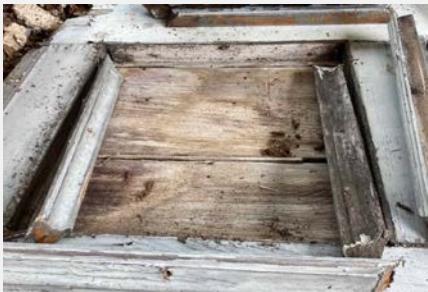
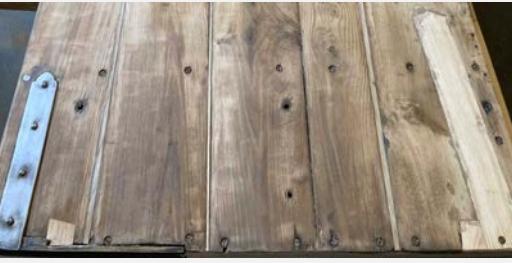
02	Presenza di elementi marcescenti, incongrui ed evidenza di fessurazioni	02	Sostituzione degli elementi non più idonei con legno massello stagionato della stessa essenza (castagno) e chiusura delle fessurazioni. Riempimento della porzione inferiore, posta sotto lo zoccolo, eseguito con legno massello e stucco bicomponente a base epoxidica (Balsite W+K di CTS) scelto per il suo potere adesivo e per la capacità di riempimento. Esecuzione di nuove cornici modanate uguali a quelle esistenti e di nuovo zoccolo su modello dell'originale (la copertura in metallo inserita negli anni '70 non è stata riutilizzata).

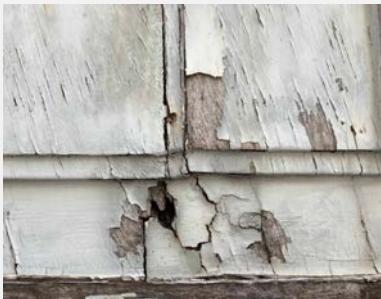
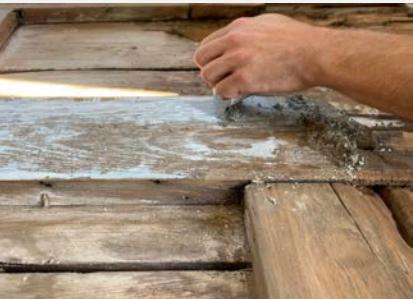
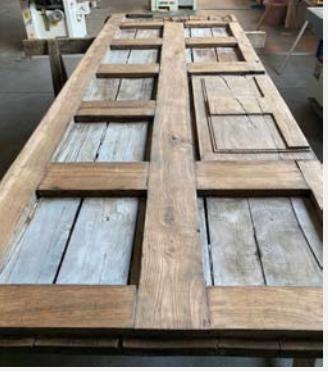
04	Presenza di vernici a smalto sovrammesse	04	Rimozione delle vernici a smalto mediante gel decapante, raschietti e lana d'acciaio su tutte le superfici lignee e sulla ferramenta presente.

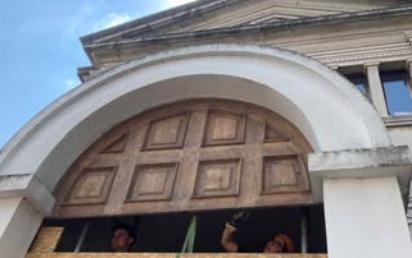
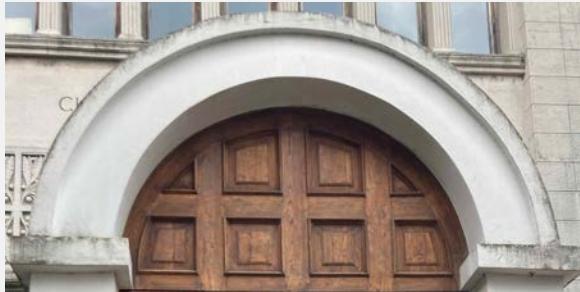
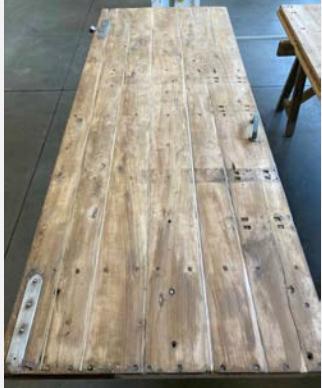
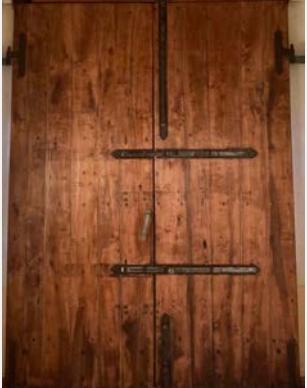
05	Protezione delle superfici lignee e metalliche	05	<p>Le parti di nuova fornitura sono state trattate in una prima fase con colore a mordente per avvicinare il colore alla tonalità del legno presente.</p> <p>Individuata, durante l'intervento di pulitura, la tonalità di finitura originale si è provveduto alla riproposizione di un impregnante equivalente da stendere su tutta la superficie lignea (Syntesis di Renner D3.28.39T).</p> <p>A questa è poi seguita la stesura di due mani di vernice a base solvente trasparente per la protezione delle superfici dagli agenti atmosferici (VF 6040 di Rio Verde).</p> <p>La ferramenta è stata protetta e salvaguardata con prodotto ferromicaceo marrone opaco (Hammerite) e successivamente lubrificata nelle parti mobili.</p>

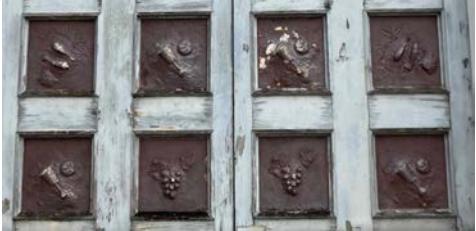
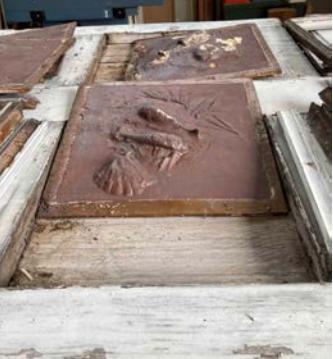
CONDIZIONE E DEGRADO		RESTAURO	
	DESCRIZIONE		DESCRIZIONE
01	Impossibilità di intervenire sulle formelle posizionate entro incavi e trattenute da cornici modanate	01	Smontaggio delle cornici e rimozione delle formelle dalla sede

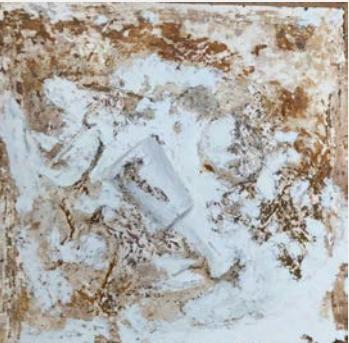
02	Presenza di vernici sovrammesse	02	Rimozione delle vernici a smalto mediante gel decapante

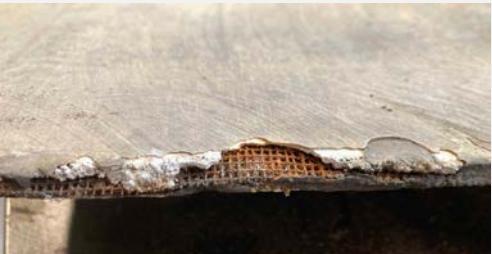
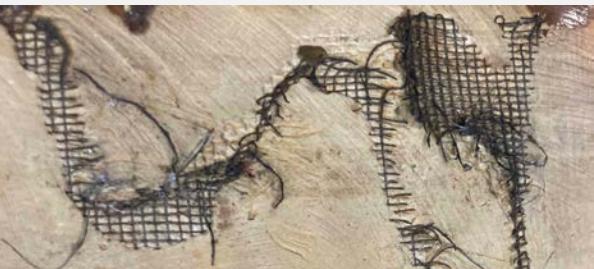
03	Presenza di ossidazione sulle porzioni visibili di rete di supporto a causa della mancanza di gesso	03	Asportazione di parte dell'ossidazione con piccole spazzole con setole in rame e successivo trattamento antiossidante con convertitore di ruggine a base di resine disperse in acqua (Ferox convertiruggine))

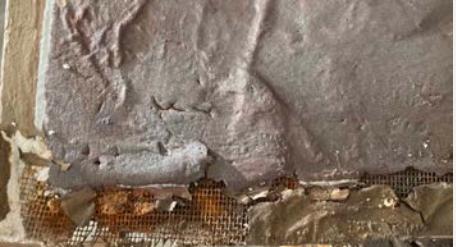
04	Presenza di lacune anche di un certo rilievo	04	Stuccatura delle lacune con gesso rinforzato con resina sintetica fibrorinforzata per resistere in ambiente esterno

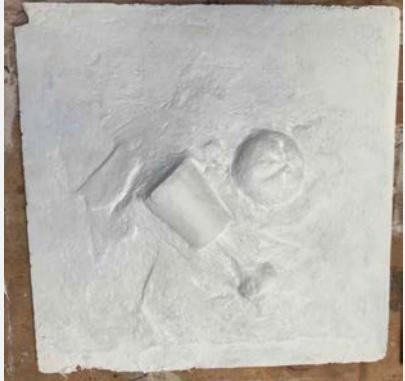
05	Quasi totale assenza di finitura protettiva originale	05	Preparazione della superficie alla verniciatura di protezione mediante la stesura di gesso acrilico (Gesso blanc di Lefranc Bourgeois)

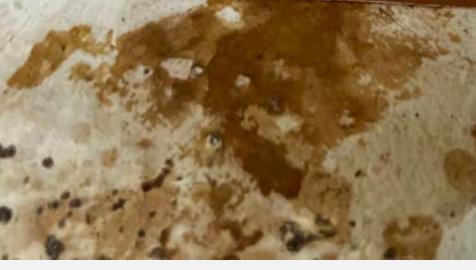
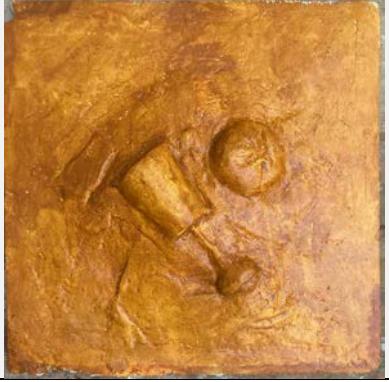
06	I frammenti originali ritrovati hanno permesso l'identificazione della tonalità idonea, portando alla scelta di una colorazione terra di siena naturale di base velata con una vernice trasparente sulla tonalità terra di siena bruciata.	06	Verniciatura di protezione delle formelle. Le vernici utilizzate sono state scelte per le caratteristiche confacenti alle esigenze delle formelle posizionate in esterno: smalto plurimaterico per esterni (Evolution di Rio Verde E9.49.59 e D1.43.36).
