**CHIESA DELLA
SANTISSIMA TRINITÀ
PORDENONE**

**CICLO DI AFFRESCHI
DEL XVI SECOLO**

A.1_09. RELAZIONE GENERALE FINALE

codice	copia	scala	documento	data
			PROGETTO DEFINITIVO-ESECUTIVO	OTTOBRE 2024

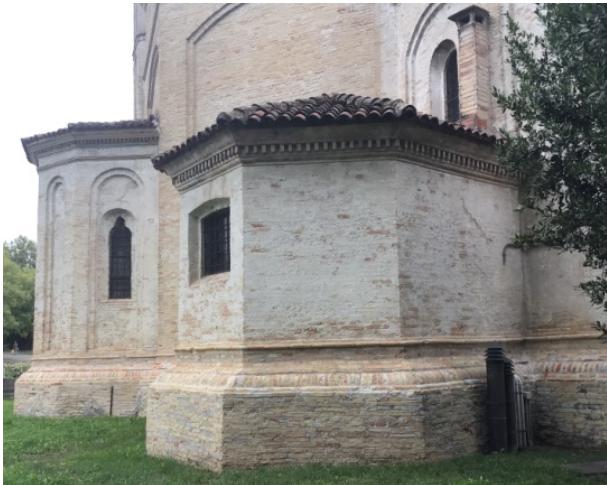
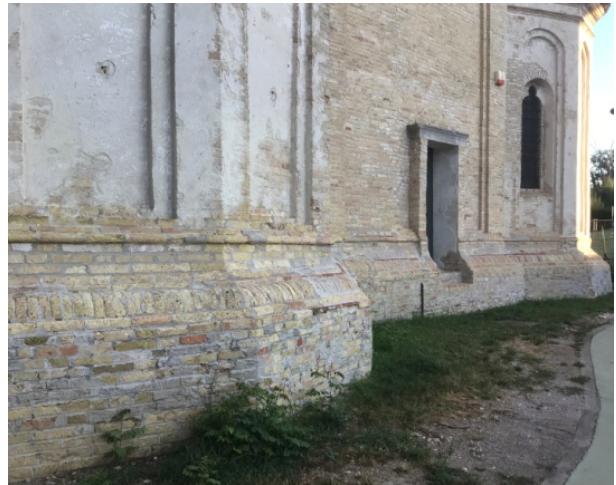
L'intonaco rinvenuto in prossimità della zona retrostante della chiesa si presenta in rare tracce, questo è costituito da calce aerea, steso in un'unica mano sottile sul mattone e di color grigio/bianco. Le tracce di intonaco indicano che la fabbrica cinquecentesca era presumibilmente ricoperta per esteso in tutta la sua mole.

Chiesa della Santissima Trinità - Tracce di intonaco nella zona retrostante della chiesa

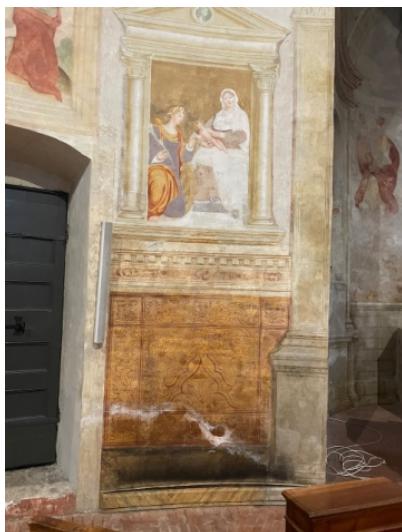
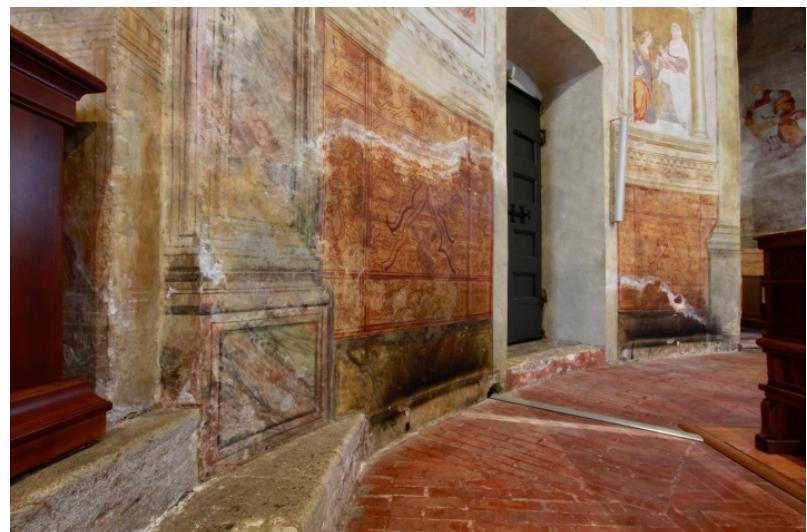
- alterazione cromatica di stuccature;
- nerofumo evidente lungo tutto il perimetro del basamento fuoriuscito dalle canaline di alimentazione del riscaldamento della muratura;
- ingresso di acqua piovana da alcune finestre;
- perdita ed alterazione del ritocco pittorico con stuccature a vista e disordine complessivo di lettura.
- Era inoltre presente un impianto di condizionamento fortemente impattante sopra la porta della sacrestia, una balaustra in legno massiccio fissata ai gradini in pietra del presbiterio ed una pedana in legno ormai fatiscente dietro l'altare maggiore.

Affreschi della navata: stato prima del restauro con e senza canalina di riscaldamento

L'intervento sugli affreschi è stato condotto parallelamente alle operazioni sul paramento esterno di cui si da conto in altra parte della relazione. Preliminariamente alle operazioni sulle decorazioni interne è stato rimosso l'impianto di riscaldamento perimetrale.

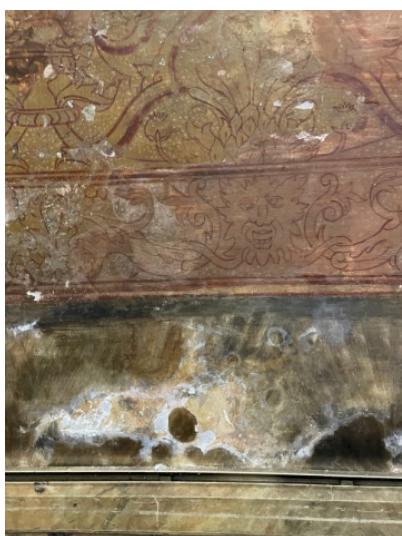
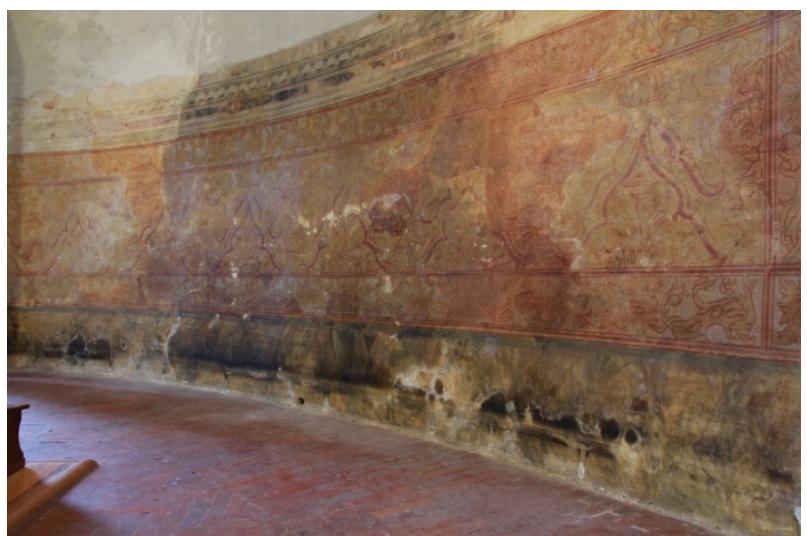
Affreschi della navata: stato prima del restauro, a sinistra dettaglio di nerofumo e sali con la canalina di riscaldamento, a destra rimozione canalina di riscaldamento

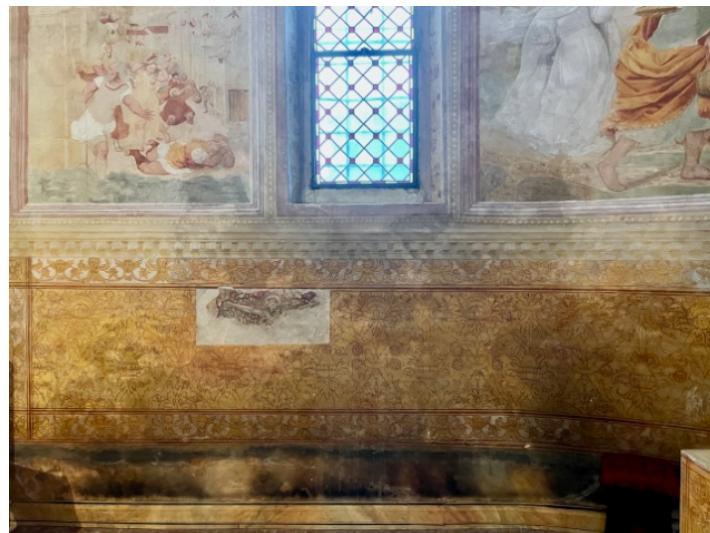
Affreschi del presbiterio: stato prima del restauro, nerofumo di fuoriuscita dalle canaline del riscaldamento

Successivamente si è operato sulla parte inferiore del ciclo pittorico fino ad un'altezza di due metri e mezzo per un totale di 165 m² circa di superficie. La rimozione del nerofumo e dei sali solubili e insolubili, dopo le necessarie prove a secco che non hanno dato esiti soddisfacenti, è stata condotta con soluzioni acquose di carbonato d'ammonio al 50% ad impacco sia con polpa di cellulosa sia con carta giapponese a seconda della tenacia degli elementi di degrado da rimuovere. Il risultato è stato soddisfacente ma è stato rimosso quasi tutto il ritocco eseguito nel 2005.

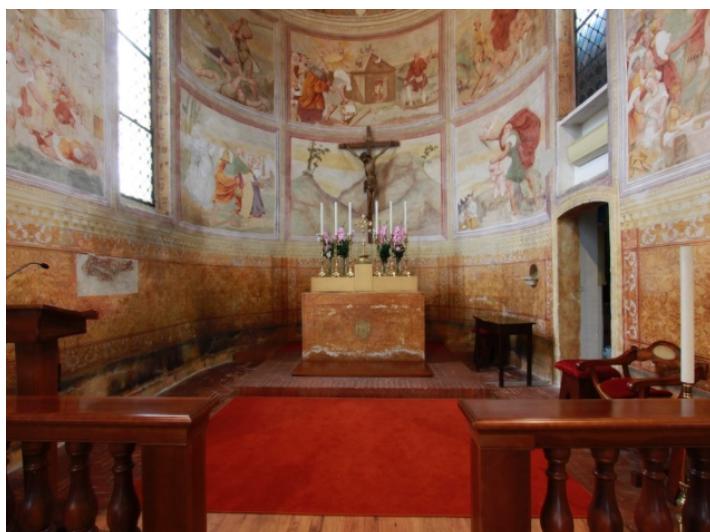
Affreschi del presbiterio: stato prima del restauro, si noti l'impianto di condizionamento

- Lasure) per la fascia decorativa, ad acquerello (Winsor & Newton) al di sopra di questa fascia (scena della Trasfigurazione in particolare);
- È stato rimosso l'impianto di condizionamento che alloggiava nella nicchia sopra la porta di ingresso della sacrestia, costituita da cartongesso e polistirolo. A seguito della rimozione di tale alloggiamento e della sistemazione della finestra con i lavori in esterno, la soluzione di raccordo con le parti decorate ha visto la stesura di un fondo neutro sull'ampia superficie ripristinata della lacuna cercando la tonalità meno impattante col contesto pittorico.

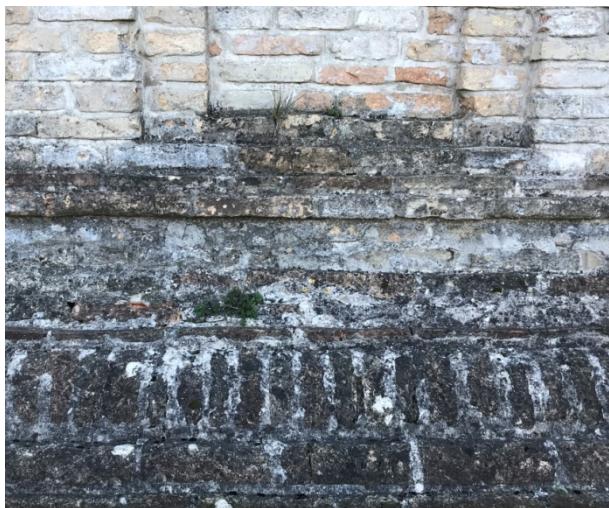
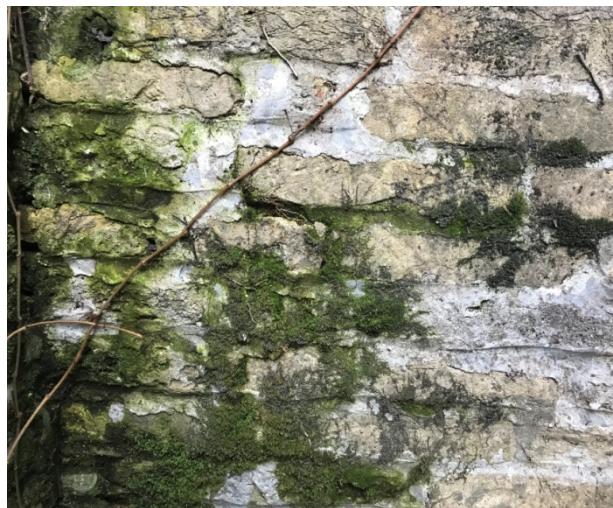
Il degrado delle superfici è evidente nella formazione di patine biologiche con accumuli localizzati (alghe e muschi).

Anche i lacerti di intonaco risultano poco leggibili a causa dei depositi incoerenti e coerenti. Alcune aree di rivestimento in laterizio presentavano la decoesione di parte dello spessore del mattone a causa dell'umidità di risalita (parte bassa fino a due metri di altezza in tutto il paramento murario).

Dettaglio del deposito di particellato atmosferico e delle pattine biologiche nella muratura in mattoni

- appronto cantiere con protezione delle parti fragili della facciata (serramenti);
- trattamento biocida con benzalconiocloruro al 3% dato con nebulizzatore e successiva rimozione dei biodeteriogeni mediante spazzolatura e lavaggio con acqua; ripetizione dell'operazione fino a rimozione totale dei corpi morti. Ulteriore stesura di biocida prima dell'applicazione del protettivo finale;

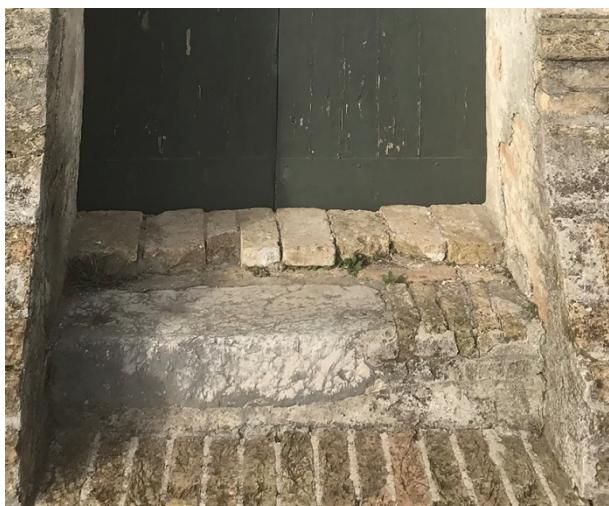
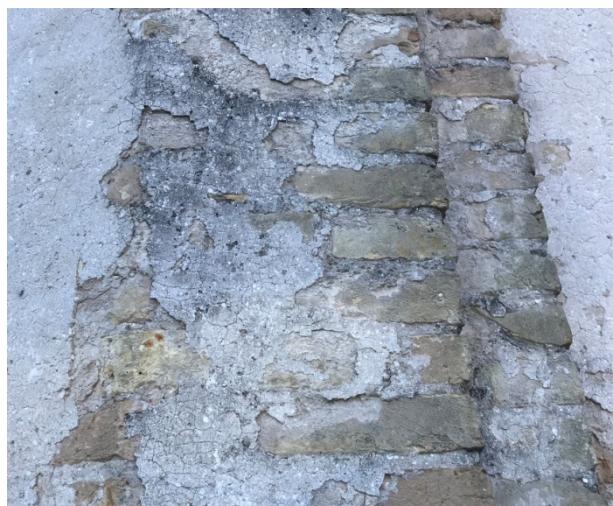
Le parti in pietra presentano depositi di particellato atmosferico soprattutto in zone protette dal dilavamento dove ci si augura non ci fosse riformata crosta nera del tipo dendritico.

Dettaglio del deposito di particellato atmosferico nella pietra e nell'intonaco

- fissaggio degli intonaci mediante resina acrilica Acril 33 al 10% preveicolata in acqua ed alcol data a siringa e localizzata soprattutto lungo i bordi;

- stuccatura delle lacune sia di intonaco sia delle fessurazioni mediante impasti a base di calce idraulica e sabbie di fiume setacciate in funzione del colore da integrare;

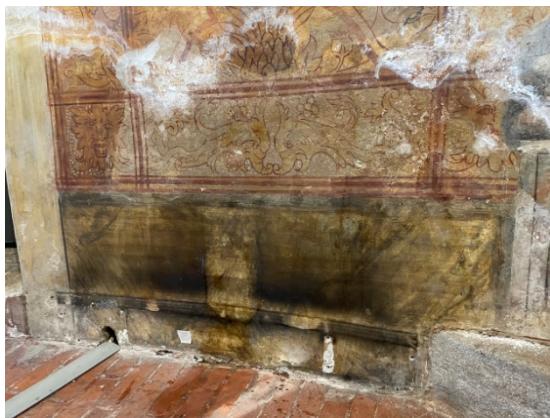
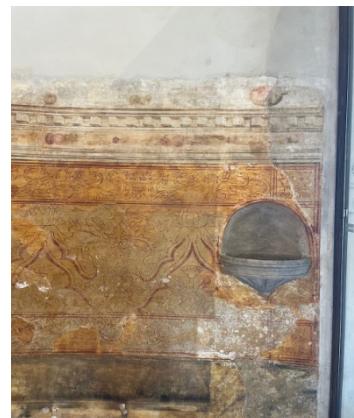
Affreschi del presbiterio: stato prima del restauro, operazioni di pittura

- integrazione pittorica delle lacune e delle abrasioni al fine di dare una leggibilità unitaria alle rappresentazioni. Sono stati impiegati colori ai silicati (Keime Design-

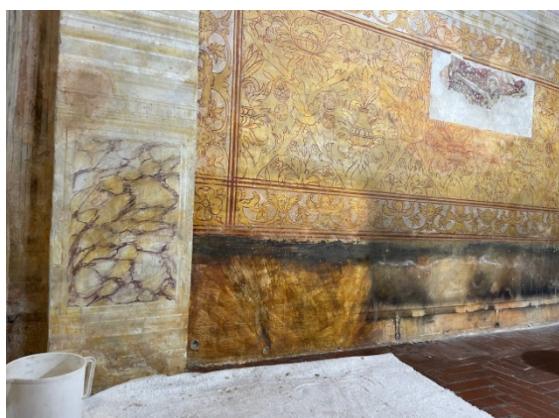
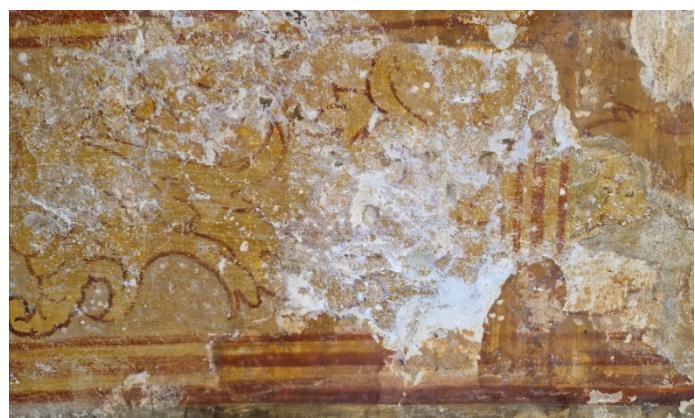
Affreschi del presbiterio: stato prima del restauro, operazioni di pittura e descialbo

- descialbo di residui di calce carbonata con metodo a secco, utilizzando microfresa di precisione, montate su micromotori elettrici (Dremel a 30.000/1° giri);

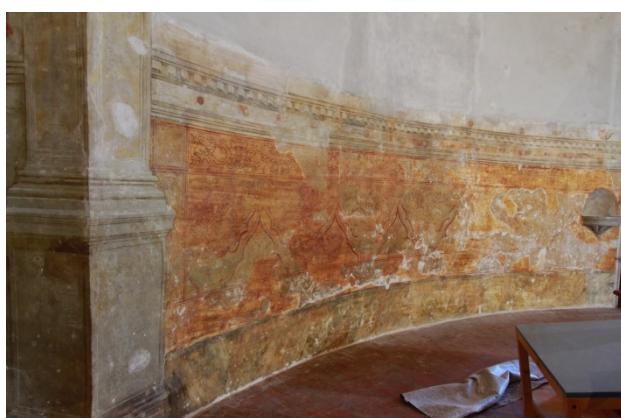
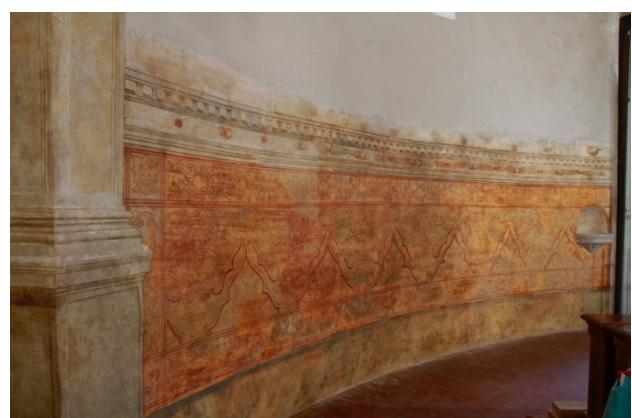
Affreschi della navata: operazioni di stuccatura e ritocco pittorico prima e dopo il restauro

- stuccatura delle lacune mediante un impasto di carbonato di calcio e grassello di calce aerea stagionata, con una piccola percentuale di calce idraulica imitando la superficie dell'intonachino dipinto;

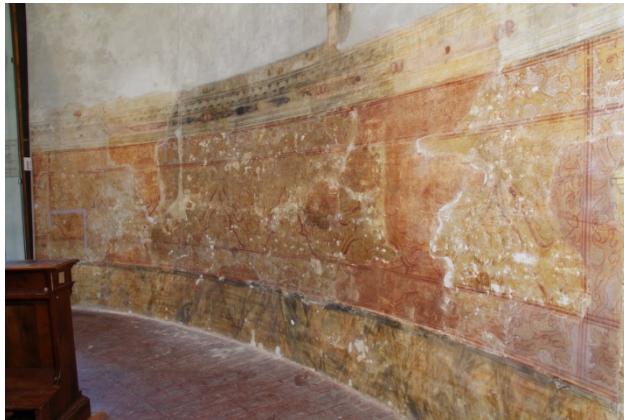
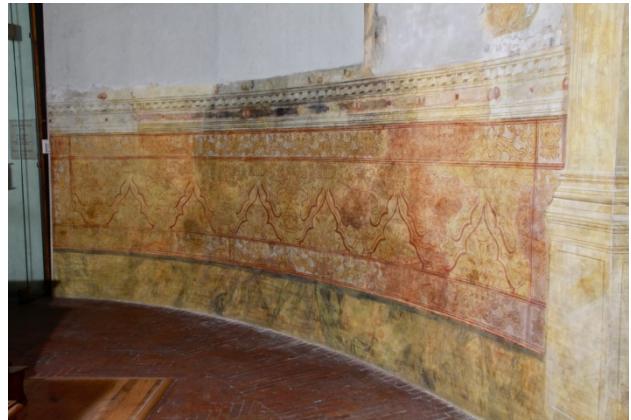
Affreschi della navata: operazioni di stuccatura e ritocco pittorico prima e dopo il restauro

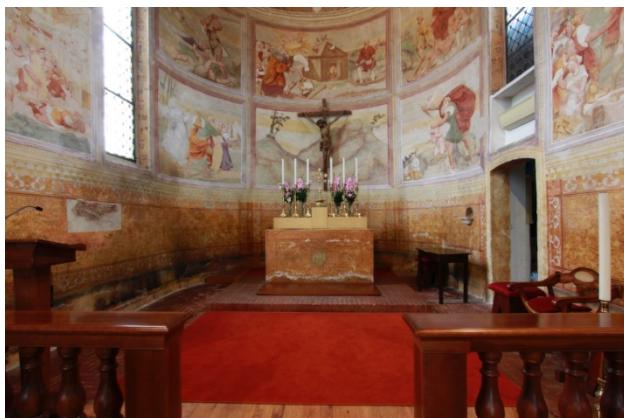
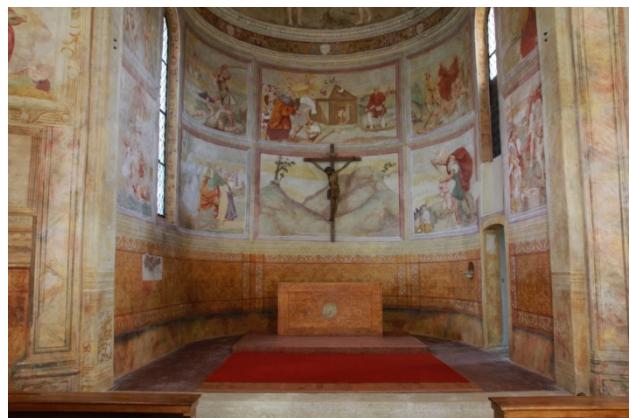
Affreschi del presbiterio: operazioni di stuccatura e ritocco pittorico prima e dopo il restauro

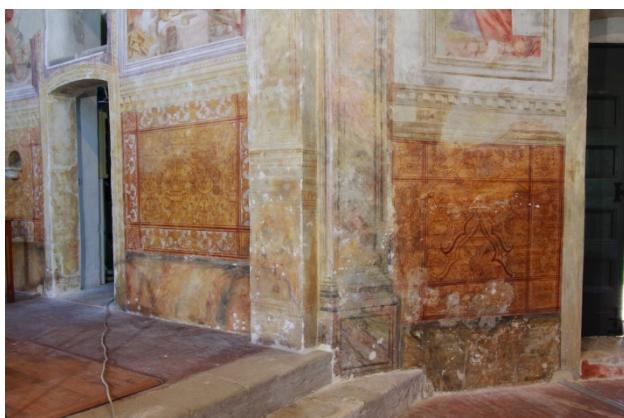
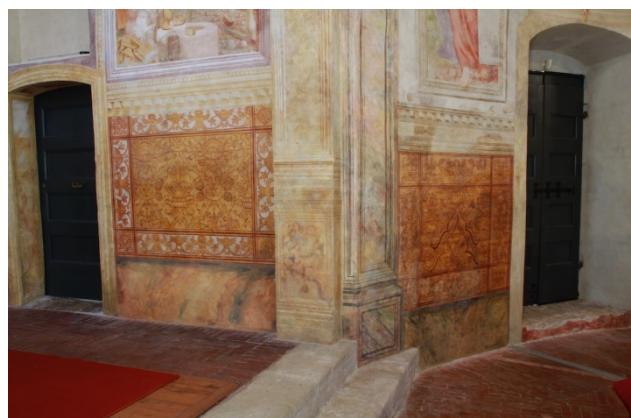
Affreschi del presbiterio: operazioni di stuccatura e ritocco pittorico prima e dopo il restauro

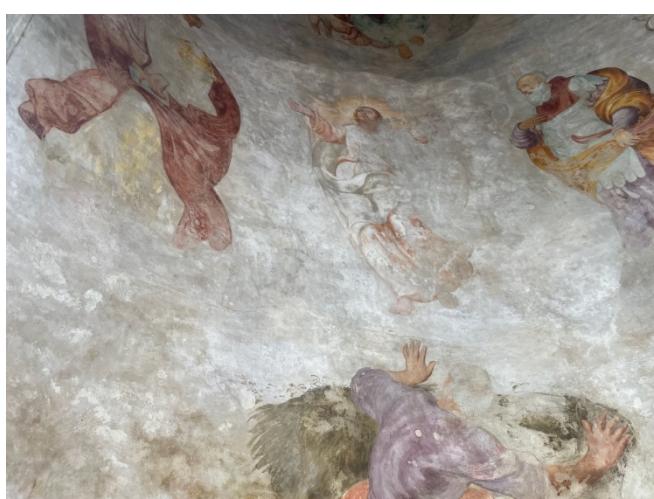
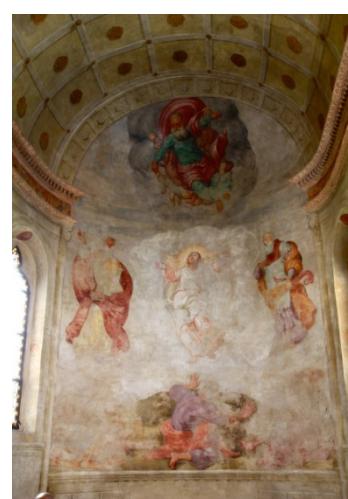
Affreschi della cappella della Trasfigurazione: operazioni di stuccatura e fine restauro

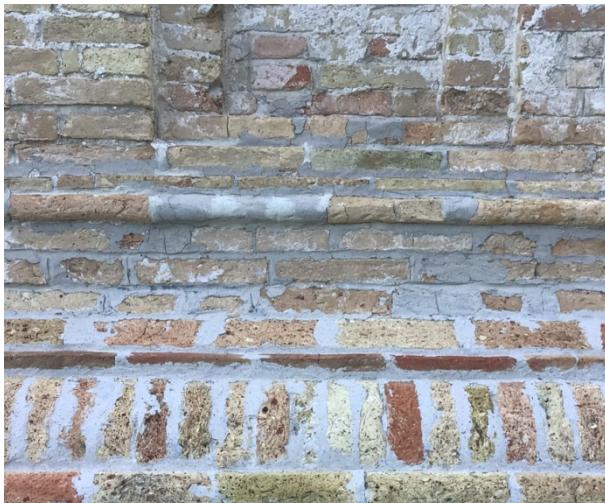
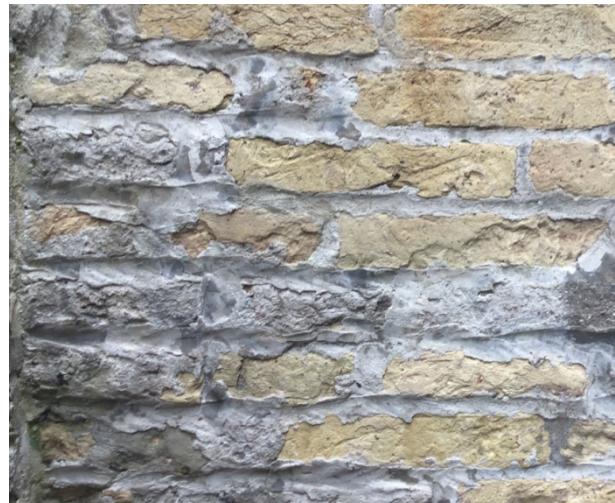
Dettaglio della avvenuta pulizia del deposito di particellato atmosferico e delle pattine biologiche nella muratura in mattoni

- stesura di un protettivo esterno è idrosil con algochene, composto da una soluzione al 7% ca di polisilossani e al 3,5% di Algochene in White Spirit, liquido incolore trasparente insolubile in acqua e solubile in White Spirit;

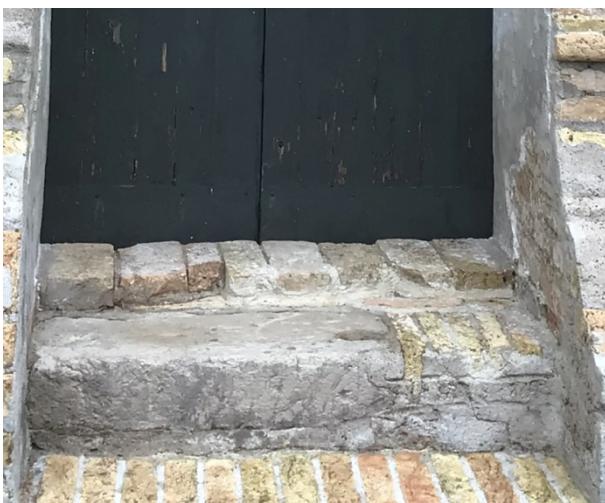
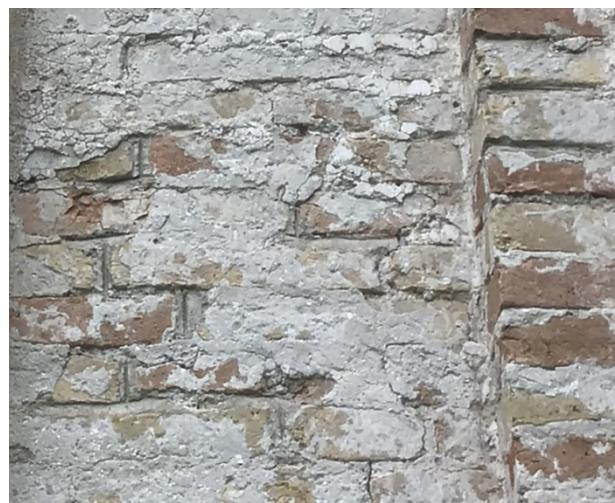
Dettaglio della avvenuta pulizia del deposito di particellato atmosferico nella pietra e nell'intonaco

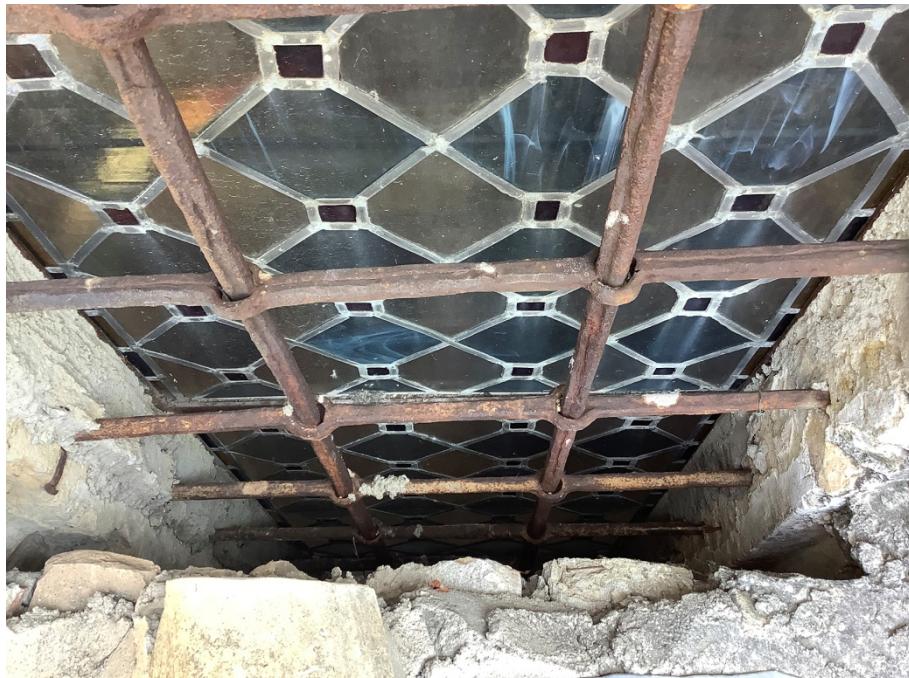
Nell'affrontare le sigillature della finestre abbiamo riscontrato che l'apertura che sovrasta la sacrestia non aveva una conversa di protezione, tale situazione incanalava l'acqua piovana direttamente dentro al presbiterio (Vedere relazione consegnata alla soprintendenza il 29/08/2024 come variante al progetto).

Foto stato di fatto della finestra sopra la sacrestia

- Rimozione rete metallica esterna di protezione;
- Pulitura della finestra;
- Sigillatura dei giunti tra lastra e serramento per eliminare i ponti temici ed acustici, eseguita con sigillanti conformi al progetto;
- Posa di una lastra di piombo, malleabile secondo la forma del tetto della sagrestia e della finestra presa in esame;
- Riposizionamento rete metallica esterna di protezione;
- Ossidatura della lamina in piombo per renderla meno visibile.

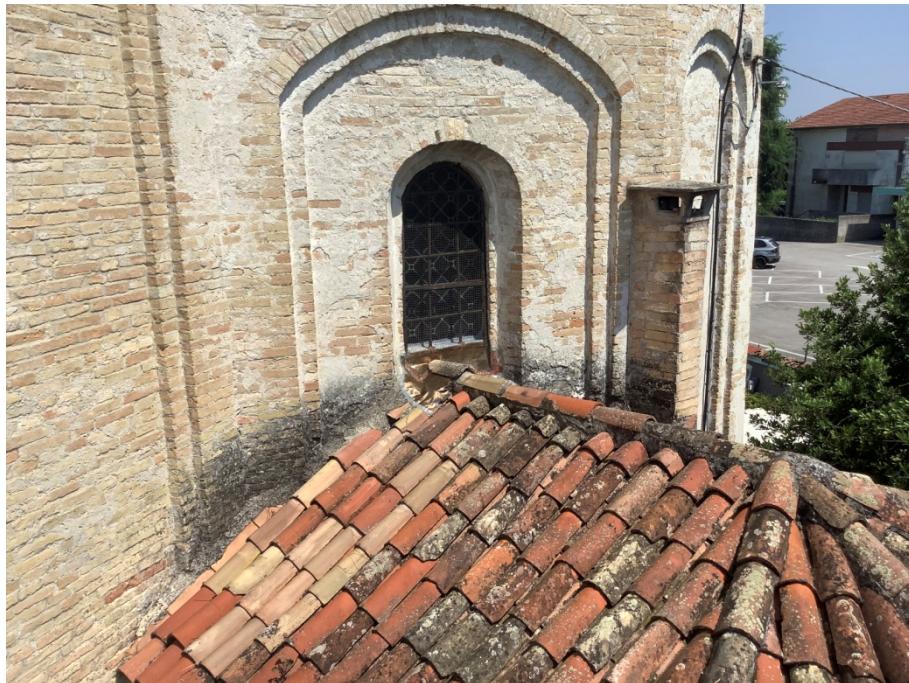
Foto lavoro realizzato nella finestra sopra la sacrestia

Tale operazione di aggiunta di una conversa è un passaggio importante per avere un ambiente all'interno della chiesa salubre. Questo intervento tiene fuori l'umidità e soprattutto l'acqua e ci permette di proteggere il paramento murario interno e i suoi affreschi. Dobbiamo anche specificare che la lamina in piombo è removibile in qualsiasi momento rendendo l'intervento non definitivo.

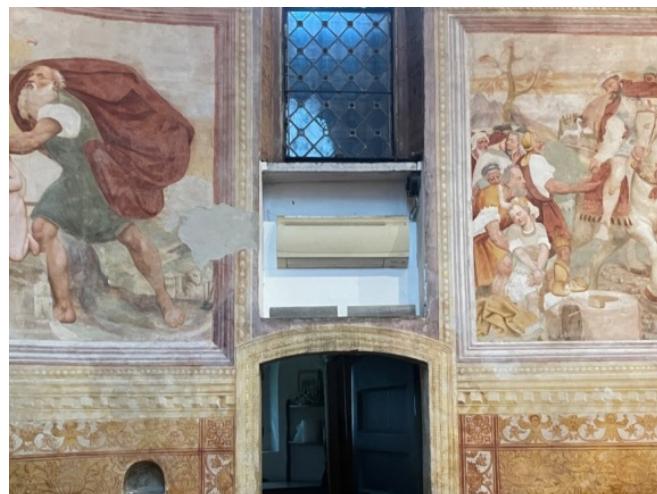
Dopo la verifica del non funzionamento del climatizzatore a split e la richiesta da parte della parrocchia di San Marco rappresentata dal Don Orioldo Marson, si è intervenuti nel rimuovere la macchina installata dopo il 2007. L'eliminazione dello split e del pannello in polistirolo, che stava nel retro, ha reso l'area del quadrante di contenimento permeabile tra il presbiterio e la sacrestia.

Dettaglio paramento murario con climatizzazione

- Rimozione del polistirolo messo in senso perpendicolare alla finestra;
- Rimozione del materiale adesivo che stabilizzava il polistirolo;
- Pulitura dell'area d'intervento da tutto il materiale sedimentato negli anni;
- Rimozione delle stuccature non più idonee ad una corretta conservazione della decorazione;

- Tamponamento del foro con cartongesso, sostenuto da un telaio in alluminio. Il cartongesso verrà posto in entrambi i lati, sia verso il presbiterio sia verso la sacrestia. Bisogna anche specificare che il pannello sarà totalmente removibile;
- Stuccatura delle lacune mediante un impasto di carbonato di calcio e grassello di calce aerea stagionata;
- Integrazione pittorica dei pannelli in cartongesso alla facciata interna sinistra del presbiterio al fine di dare una leggibilità unitaria alle rappresentazioni. Sono stati impiegati colori ai silicati, le spallette stuccate con sabbia e calce idraulica;
- La tonalità del colore da porre nei pannelli in cartongesso è stata decisa dai restauratori in armonia con i cromatismi degli affreschi circostanti.

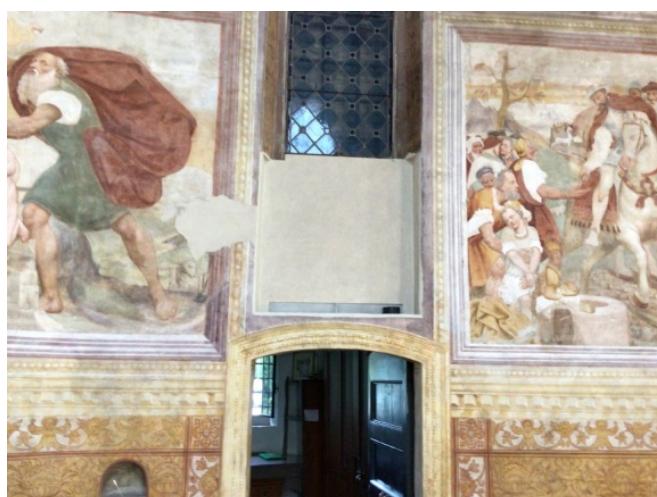
Dettaglio paramento murario senza climatizzazione

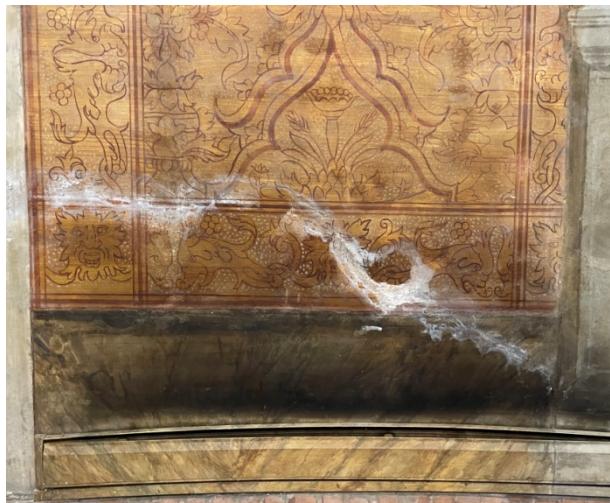
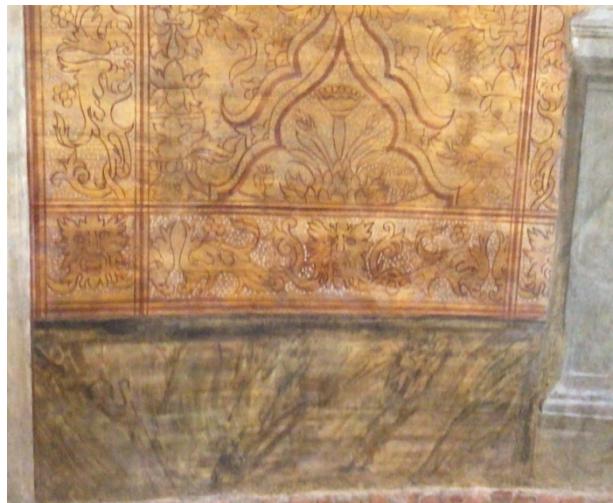
Causa un mal funzionamento dell'impianto di riscaldamento, individuato in una serpentina riscaldante lungo quasi tutto il perimetro interno, rivestendolo di un battiscopa metallico decorato ad imitazione del finto marmo, si è disposta la sua rimozione. Nel rimuoverlo, siamo stati accorti nel proteggere la muratura da eventuali fessurazioni causate dallo smantellamento e si è intervenuti nel ripristino degli affreschi fino al pavimento ed eliminando la formazione del pulviscolo nero di deposito.

Dettaglio paramento murario interno con e senza battiscopa impianto di riscaldamento
