Al Comune di Ampezzo

## **RELAZIONE DI RESTAURO**

### **PORTE, STEMMA, DIPINTO OLIO SU TELA ED AFFRESCHI PRESENTI NEI LOCALI DEL MUNICIPIO - AMPEZZO**

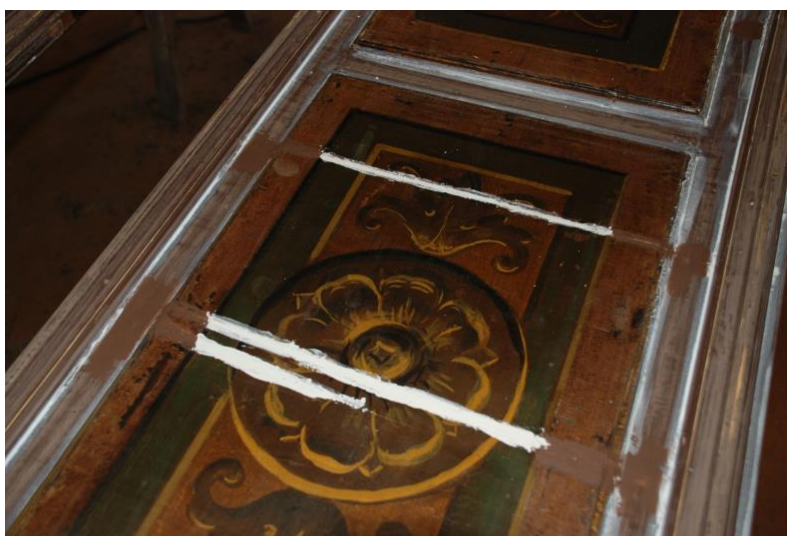
Osservando i manufatti da vicino, abbiamo riscontrato una composizione disomogenea fra le sei ante. Questo ci ha fatto supporre la probabile composizione di ciascuna anta mediante utilizzo di specchietture recuperate da altre opere.

Inizialmente le sei ante sono state spolverate sull'intera superficie avendo cura di eliminare tutti i depositi di polvere presenti. Successivamente, è stata eseguita un'accurata pulitura delle fessurazioni asportando meccanicamente le vecchie stuccature. Lungo queste lesioni/fessurazioni, a riempimento dei vuoti creati, sono stati inseriti nuovi listelli in legno precedentemente preparati in modo da poterli adattare idoneamente, dare continuità al materiale e restituire omogeneità al manufatto. I listelli sono stati inseriti e incollati all'interno di ciascuna fessurazione mediante l'utilizzo di colla vinilica.

È stata quindi verificata la staticità di ciascuna anta individuando le parti sconnesse e mobili procedendo al consolidamento di quelle precarie che sono state fissate con perni in legno e colla vinilica.

Le operazioni di restauro sono proseguite con la pulitura superficiale di ogni singola specchietatura: mediante l'utilizzo di bisturi e solventi sono stati asportati tutti i residui di gomma-lacca presenti in superficie.

Le lesioni più profonde presenti sul fondo delle ante sono state stuccate al grezzo utilizzando stucco epossidico bicomponente, mentre quelle presenti nelle specchietture sono state trattate con impasto a base di stucco per legno.

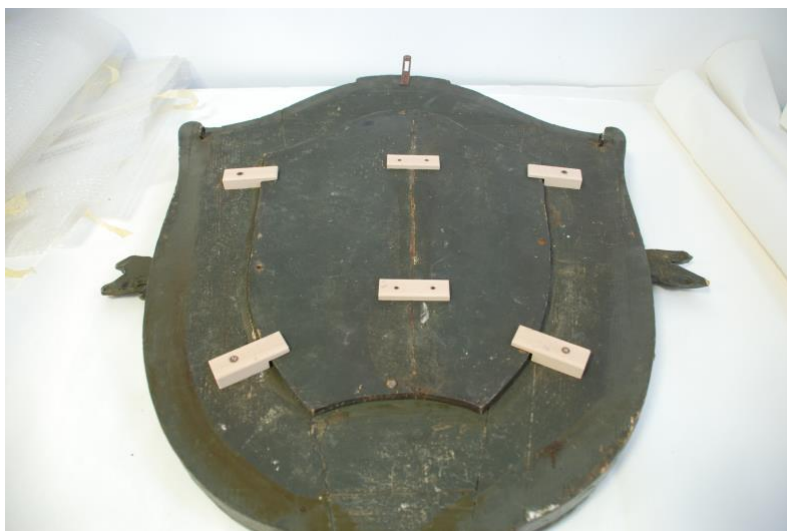
All'inizio dell'attività di recupero dello stemma ci siamo resi conto che la spaccatura verticale presente sullo stesso era generata dal suo non idoneo fissaggio alla cornice, realizzato all'epoca con una serie di chiodi. Questo tipo di fissaggio non ha permesso al legno quelle piccole dilatazioni naturali, causandone la frattura.

Il nostro intervento è quindi iniziato con la rimozione dello stemma dalla cornice eliminando tutti i chiodi di fissaggio.

Per restituire idonea elasticità di movimento al legno che costituisce lo stemma, sono stati preventivamente realizzati dei supporti in legno da noi successivamente ancorati sul retro collegando stemma e cornice.

Adottando questo sistema i due componenti dello stemma, cornice e dipinto, resteranno due corpi indipendenti e potranno godere di autonomia nel naturale movimento del legno.
