### **OGGETTO: RELAZIONE INTERVENTO DI RESTAURO N°16 REGISTRI PARROCCHIALI FOTOGRAFICI**

PROPRIETA': ARCHIVIO STORICO DIOCESANO PORDENONE

### **OGGETTO: INTERVENTI DI RESTAURO E MESSA IN SICUREZZA DI 4 REGISTRI DEL FONDO FOTOGRAFICO DON FRANCESCO PASCOTTO, SITO PRESSO L'ARCHIVIO STORICO DIOCESANO DI PORDENONE.**

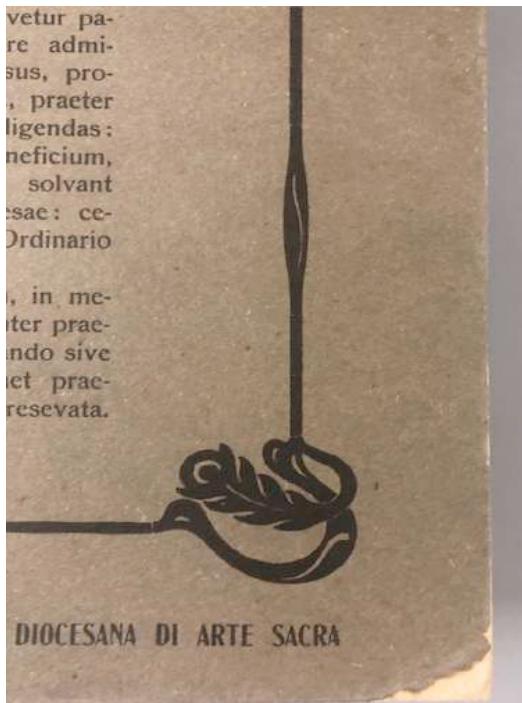
TAGLIO ANTERIORE NSFIBRATURA

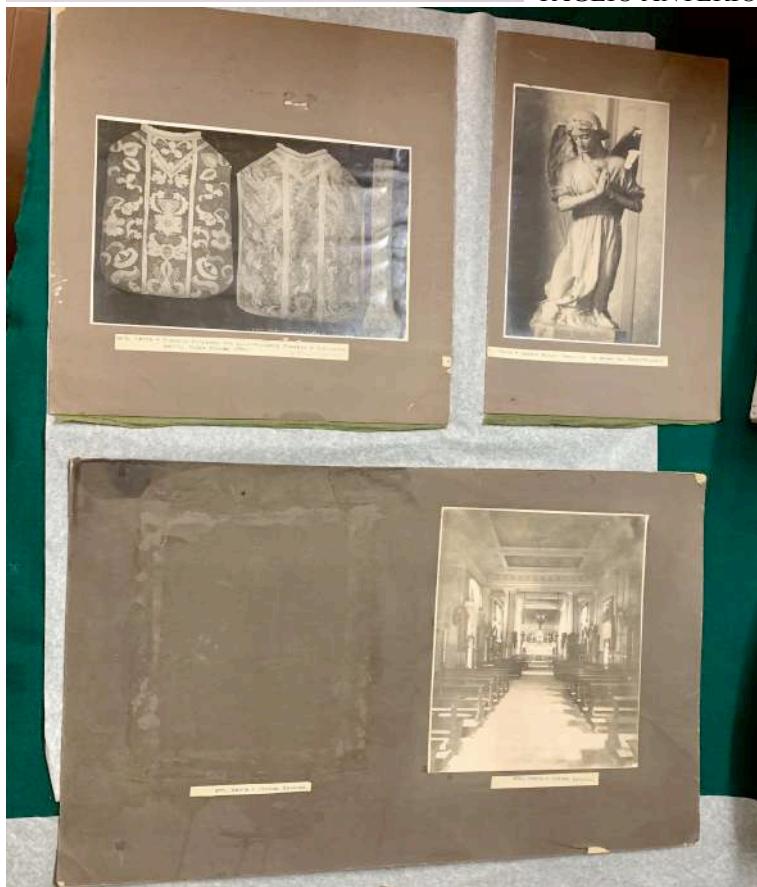
TAVOLE SPEZZATE E MATERIALE

FOTOGRAFICO MANCANTE

I supporti spezzati sono stati rigiuntati inserendo, tra le fibre, un cartoncino di sostegno.

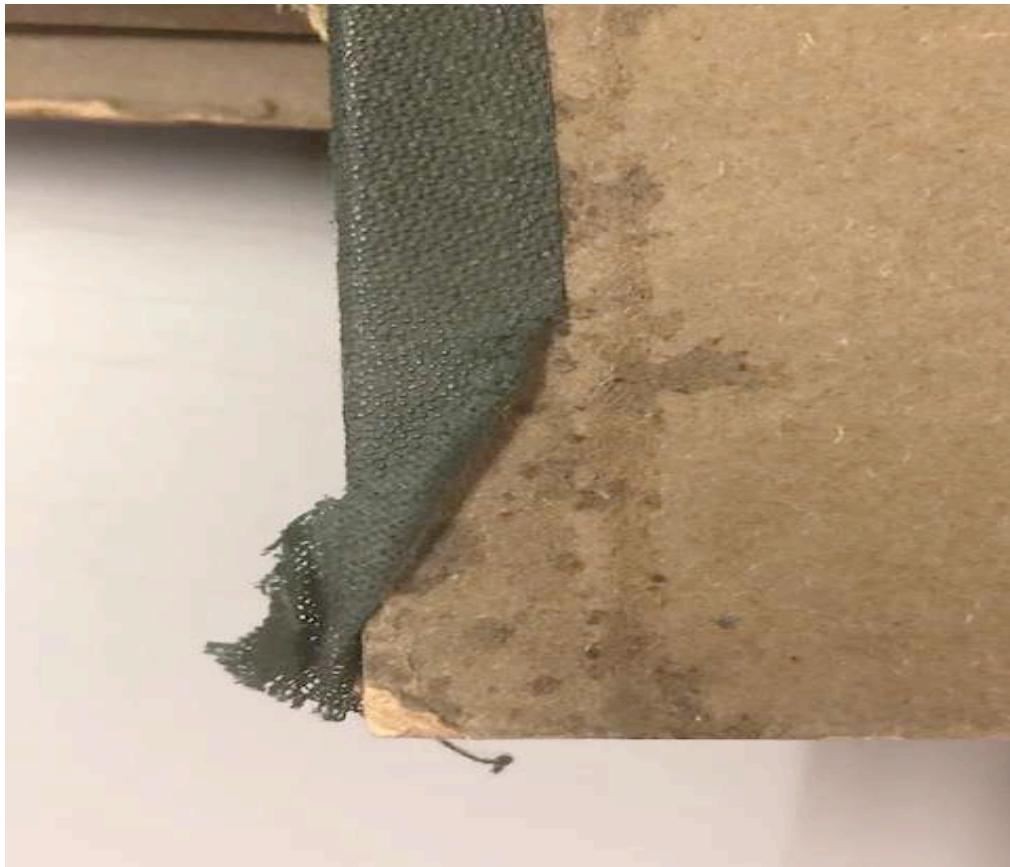
- C- La tela di giuntura dei cartoni appare distaccata, lacunosa, lacerata alla piega, sfibrata e priva di elasticità e resistenza.
- D- Il materiale fotografico è stato incollato direttamente sul cartone e in modo non omogeneo, ciò ha comportato distacchi, piegature e la comparsa di tensioni superficiali, si sottolinea che i collanti utilizzati, oltre a non essere stati ben impiegati, non sono adeguati al montaggio e alla buona conservazione dei materiali fotografici, infatti appaiono ossidati, imbruniti e cristallizzati tra i supporti. Le fotografie recano in superficie una patina causata dall'invecchiamento dei sali d'argento, si notano anche diverse rotture e svariate lacune Si riscontra la mancanza di alcune riproduzioni fotografiche.

DISTACCO TELA E ATTACCO FUNGINO

Successivamente, è stata rimossa la tela utilizzata come giuntura dei fogli in quanto non più utile alla sua funzione; ed è stata sostituita da nuova tela di fattura simile all'originale di colore nero, (cromia scelta per dare uniformità tra le opere slegate e le opere rilegati in tomi).

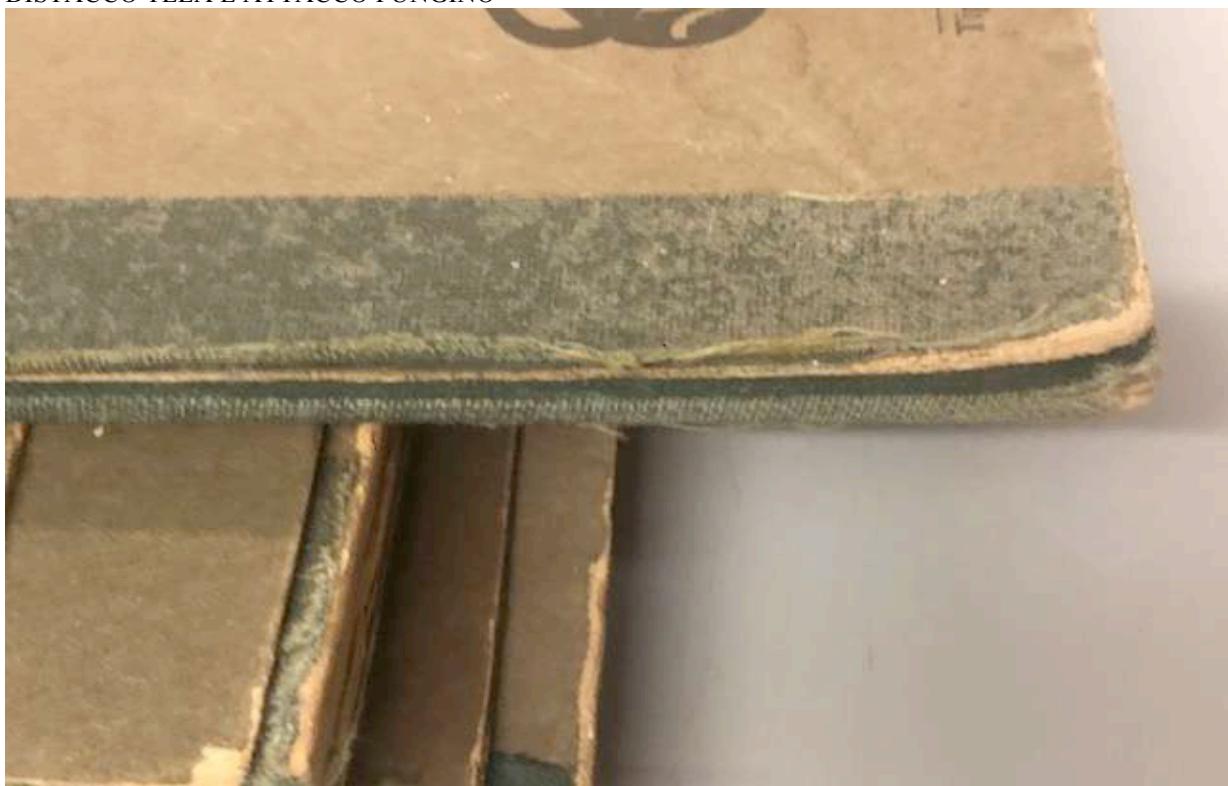
ABRASIONI E SFIBRATURE TELA E LACERAZIONI E MANCANZE CARTONI

Dove i cartoni risultano scollati, abrasi e lacunosi si è provveduto al risarcimento apponendo pasta di fibre di pura cellulosa a saturazione, rivestita da carta giapponese Vangerow di adeguata grammatura, successivamente tinta a sottotonno in armonia alla cromia originale.

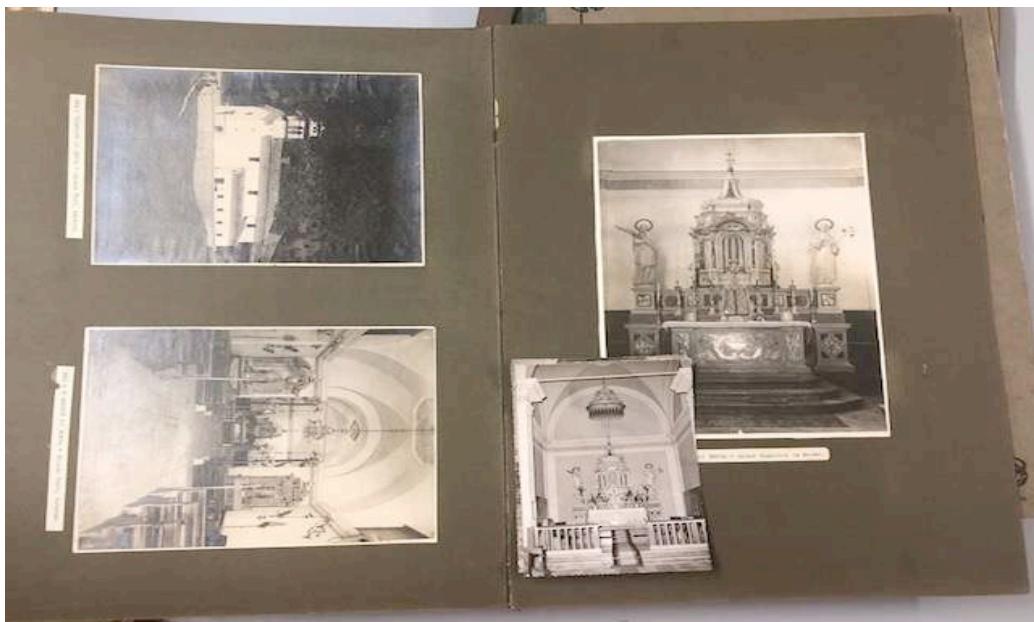
MATERIALE FOTOGRAFICO SCIOLTO

Dove le fotografie apparivano distaccate o parzialmente distaccate si è intervenuti apponendo una carta protettiva da conservazione e si è provveduto al loro riposizionamento: Ove necessario l'operazione è stata preceduta da un'intervento di spianamento localizzato. Per non snaturare il manufatto ed intervenire con un restauro eccessivamente invasivo, il materiale fotografico non è stato distaccato dal supporto originale anche se recava ondulazioni o tensioni superficiali.

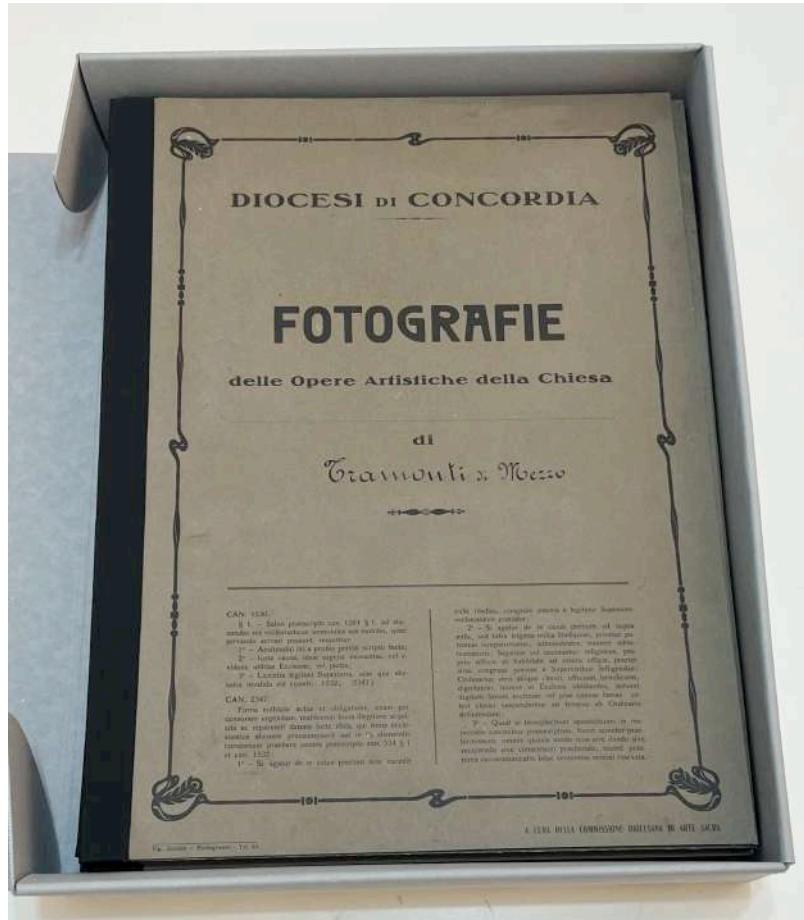
REGISTRI INSERITI IN SACATOLA DA CONSERVAZIONE

L'archiviazione avverrà in orizzontale, i materiali saranno inseriti in scatola automontante di color grigio, realizzata con materiali atti alla conservazione.

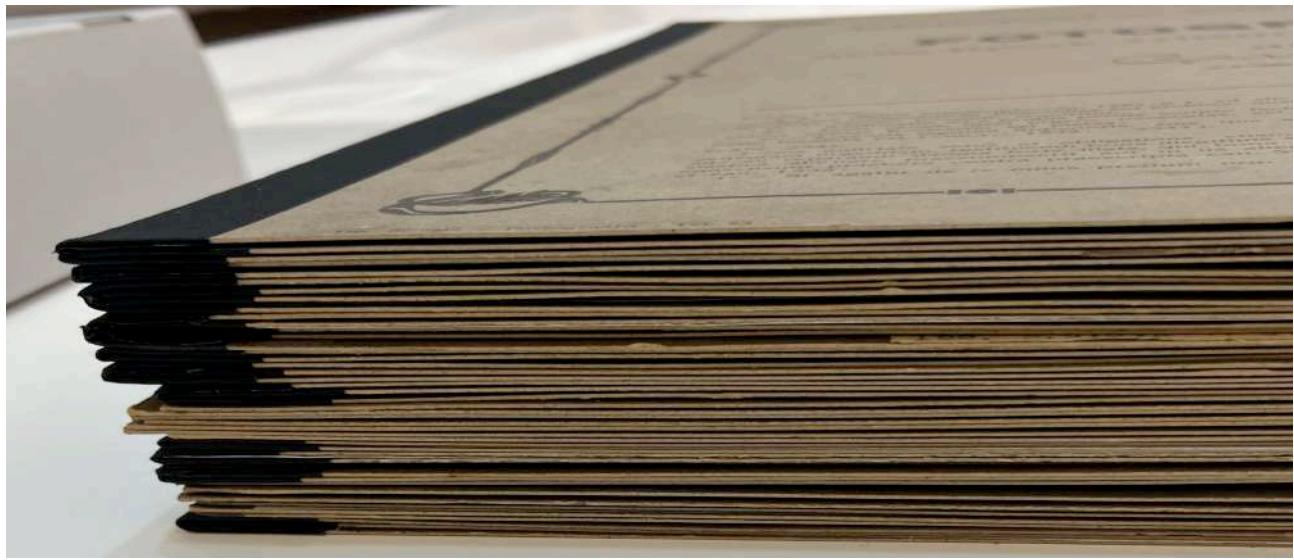
REGISTRI RESTAURATI IN TOT

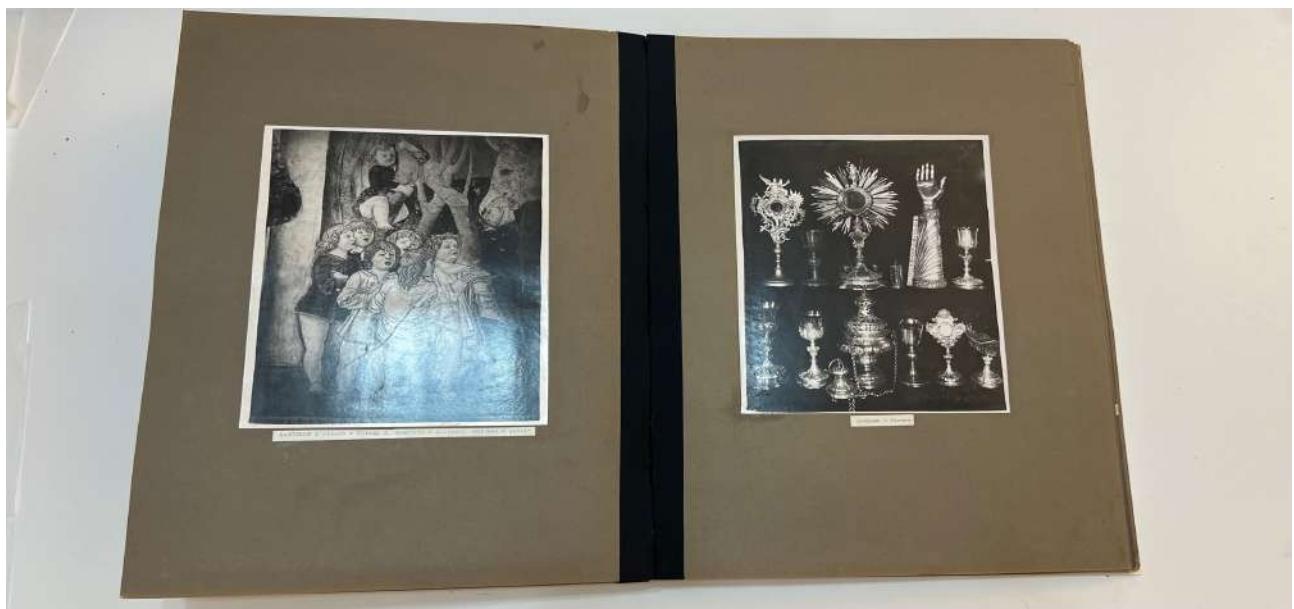
MATERIALE FOTOGRAFICO RESTAURATO, (PERMANGONO LEGGERE TRACCE DI ANTICHI COLLANTI SULLE CARTE DI FONDO)

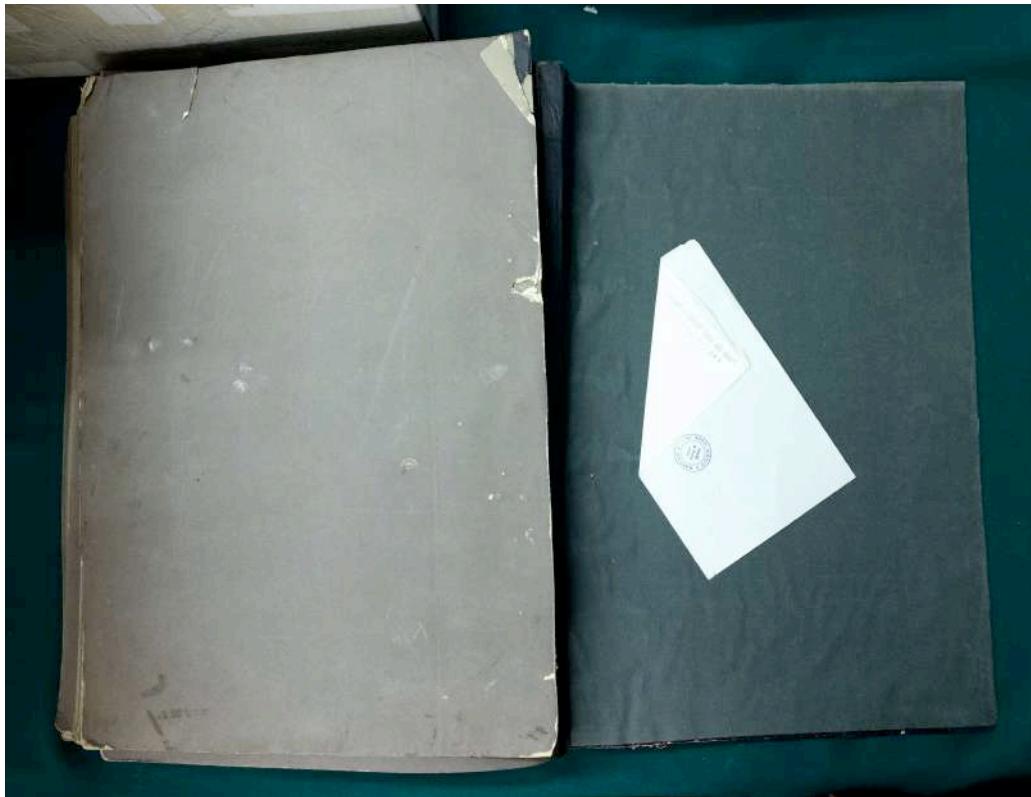
- 2- La cucitura, realizzata su 9 nervi con filo passante in cotone nero, appare parzialmente slegata in tutti e quattro i registri, ciò ha causato un decadimento dei fascicoli.

CORPO DEL VOLUME SFASCICOLATO E CARTE DI GUARDIA POSTERIORI

I fascicoli restaurati sono stati ricuciti su traccia originale sostituendo i 6 nervi, (che risultano irrecuperabili), con fettuccia in puro cotone nero, più resistente e adatta a reggere il peso del corpo del libro. Il filo che è stato utilizzato è in puro cotone cerato nero.

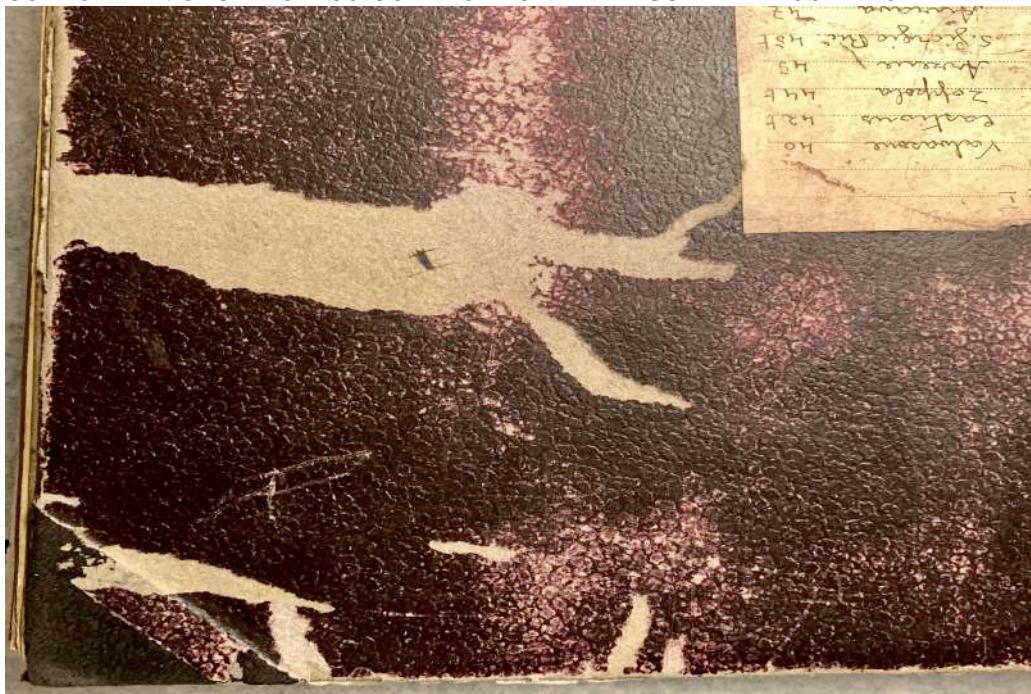
- 3- I nervi risultano parzialmente staccati dai piatti.
- 4- Le coperte, realizzate in mezza tela nera e carta marmorizzata con i 4 angoli a vista, recano abrasioni superficiali, soprattutto relative alla carta marmorizzata.

ABRASIONI E MANCANZE CARTE MARMORIZZATE E ANGOLO

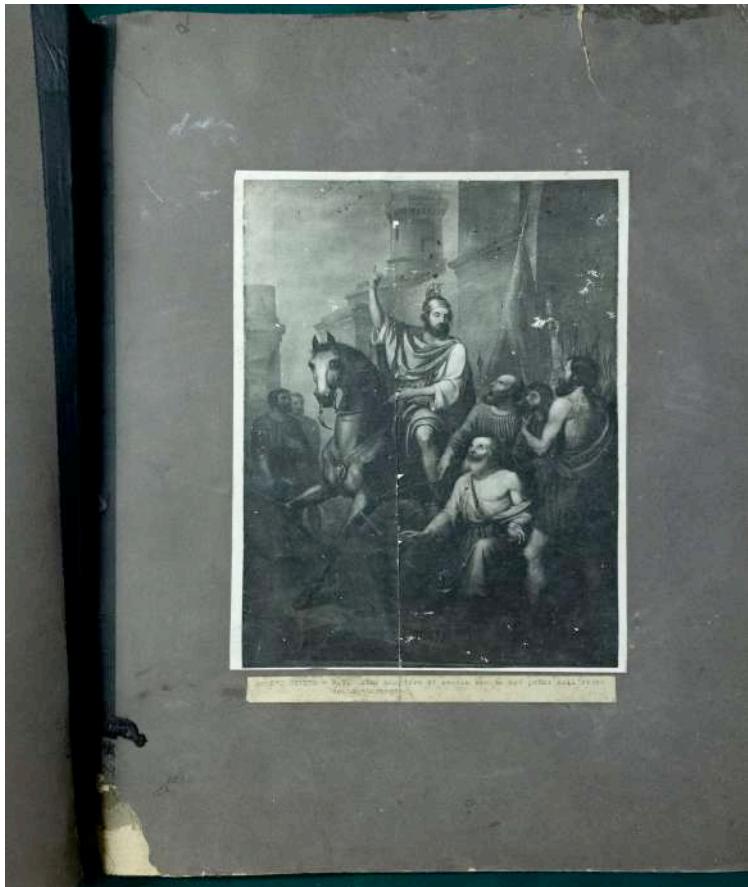
13- Il materiale fotografico i è stato incollato direttamente sul cartone e non in modo omogeneo; ciò ha comportato distacchi, piegature e la comparsa di tensioni superficiali; si sottolinea che i collanti utilizzati, oltre a non essere stati ben impiegati, non sono adeguati al montaggio e alla buona conservazione dei materiali fotografici, essi infatti appaiono ossidati, imbruniti e cristallizzati tra i supporti. Le fotografie recano sulla superficie una patina causata dall'invecchiamento dei sali d'argento, si notano anche diverse rotture, abrasioni superficiali date da strappo e sfregamento e svariate lacune.

LACUNE CARTONI E MATERIALE FOTOGRAFICO

Dove i cartoni, che compongono l'anima delle pagine, risultano scollati, abrasi e lacunosi si è intervenuto al risarcimento, apponendo pasta di fibre di pura cellulosa a saturazione rivestita da

Dove il materiale risultava lacunoso o lacerato, si è intervenuti nel riempimento delle mancanze con carta tipo barriera con patina lucida composta da pura cellulosa e velo giapponese tipo Vangerw 505 apposto sia sulle lacerazioni che sulle sfrangiature marginali. Il collante impiegato, Klucel g, è stato diluito in soluzione alcolica all'5%.e

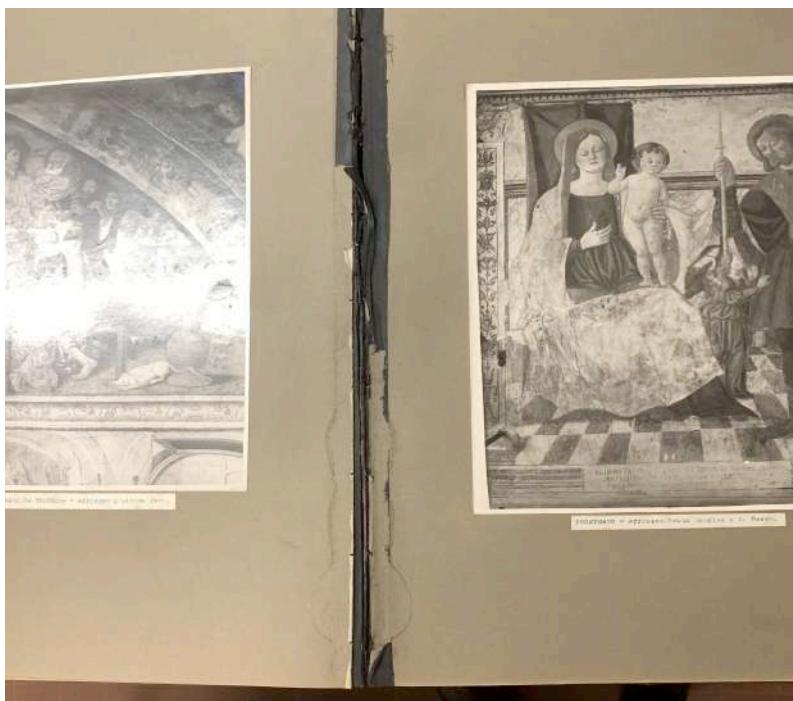
- 5- La tela vellutata utilizzata per ricoprire il dorso e gli angoli della coperta presenta, in tutti i tomi, lacerazioni, mancanze e tracce di collanti ossidati.

CERNIERE IN TELA LACERATE E DISTACCATE

La tela del dorso e degli angoli è stata fatta riaderire ai cartoni e consolidata.

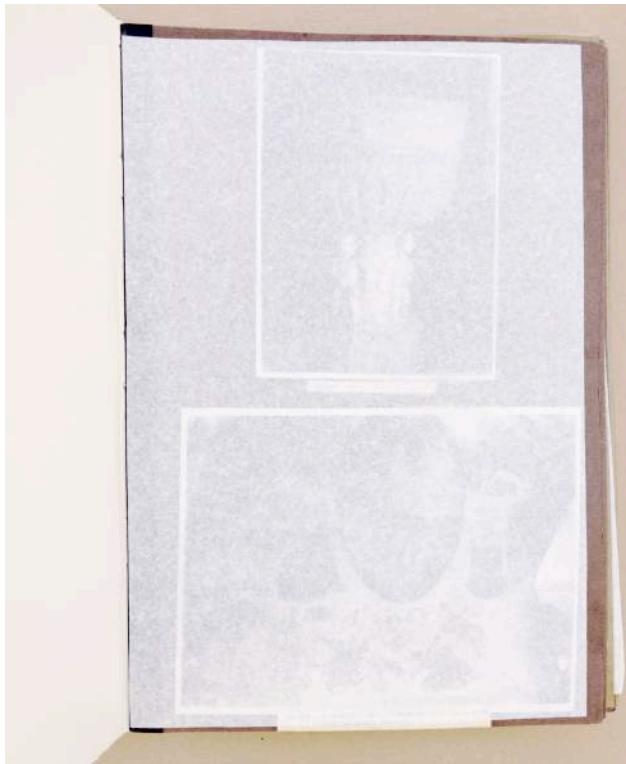
PRIMA CARTA PROTETTA DA VELINA

Per proteggere il materiale fotografico da contatto o abrasioni da sfregamento, le pagine, ( come già accennato sopra),sono state interfogliate da carta tipo velina realizzata con cellulosa pura al 100% a Ph neutro acid-free e priva di pasta lignina, ideale in questo caso per la sua leggerezza e semi trasparenza.

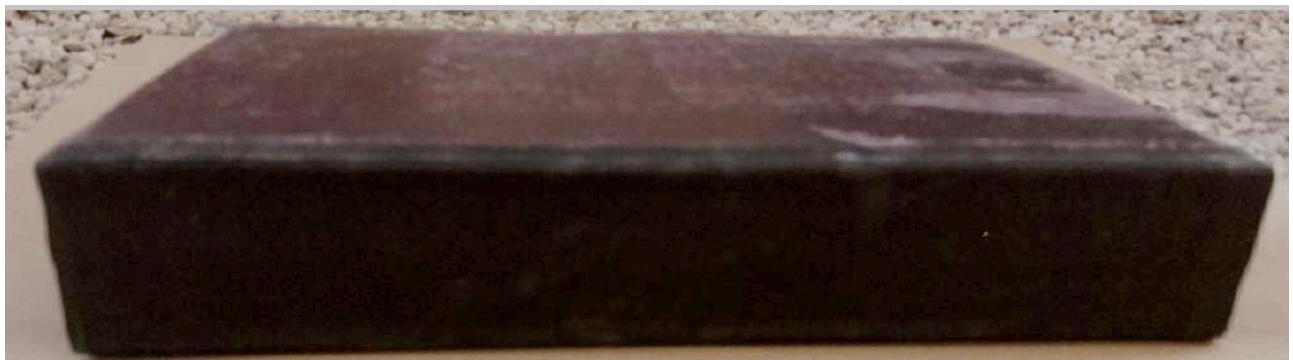
DORSO CON TELA

Per proteggere il dorso e rendere più resistente la struttura è stato apposto un tubo protettivo realizzato in tela attraverso il quale è passata la cucitura.
