MUSEO ARCHEOLOGICO NAZIONALE DI AQUILEIA

**RESTAURO DEL MONUMENTO FUNERARIO
A QUINTO ETUVIO CAPREOLO**

RELAZIONE TECNICA DI FINE INTERVENTO

OGGETTO: Aquileia UD, Museo Archeologico Nazionale. Restauro del monumento funerario a Quinto Etuvio Capreolo. Relazione tecnica di fine intervento

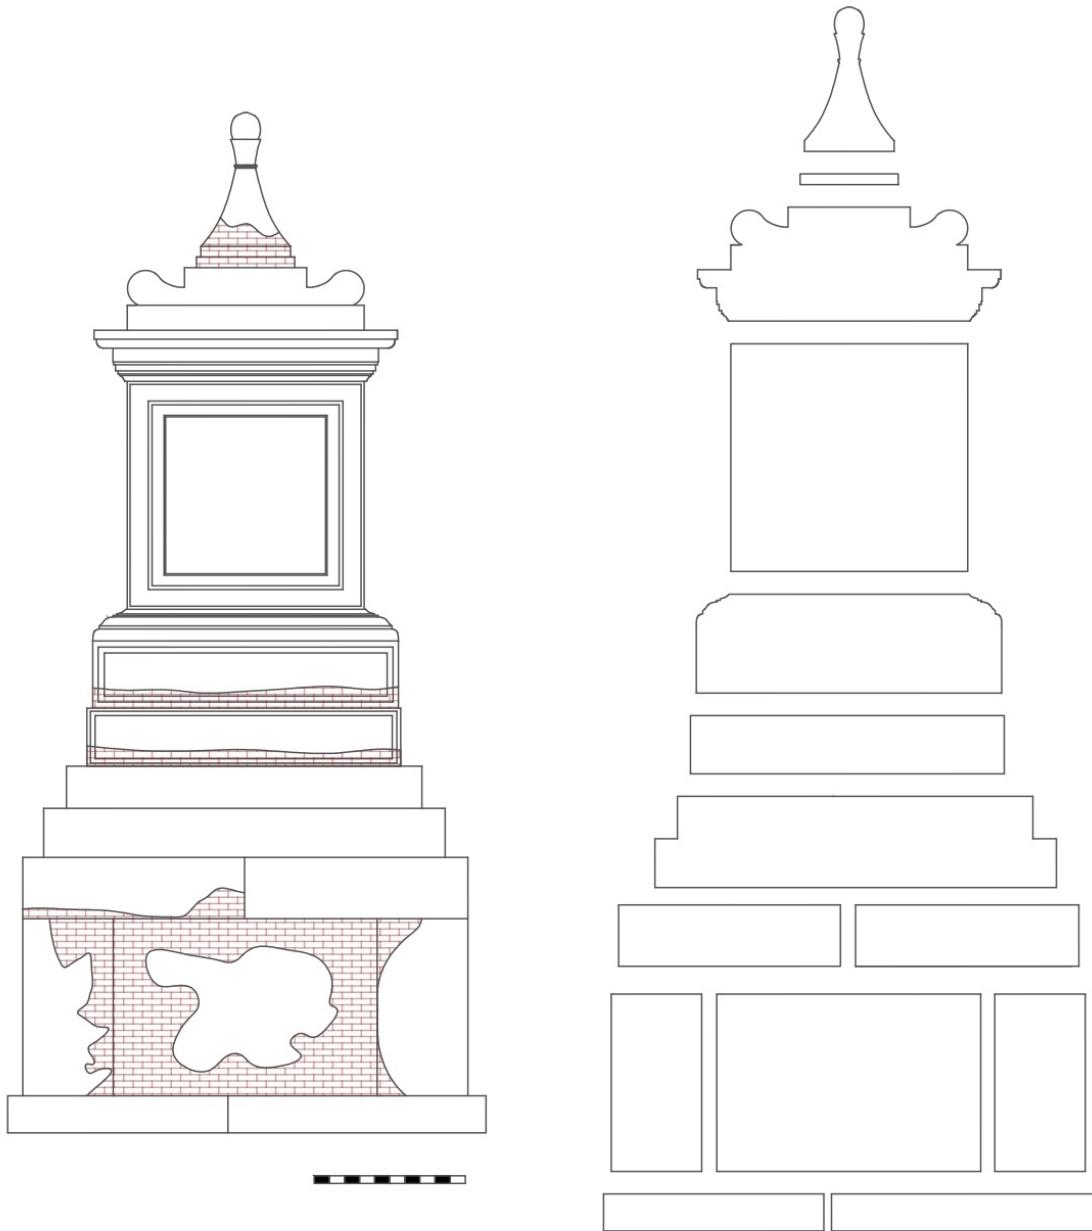
Tavola 1. Il fronte principale rivolto a est

L'osservazione ravvicinata ha anche permesso di evidenziare i diversi elementi che costituivano in origine il manufatto: il primo livello di fondazione era costituito da sei grandi masselli, ritrovati nello scavo con ancora le zanche originarie di legatura, al di sopra la cella funeraria era costituita da un primo ordine di nove masselli affiancati sormontati da otto di cordolo (due non sono più esistenti e sono stati sostituiti da trave in cemento armato) a cui erano sovrapposti sei monoliti a larghezza decrescente con l'iscrizione e i bassorilievi (tavolegrafiche n.1, 2, 3, 4).

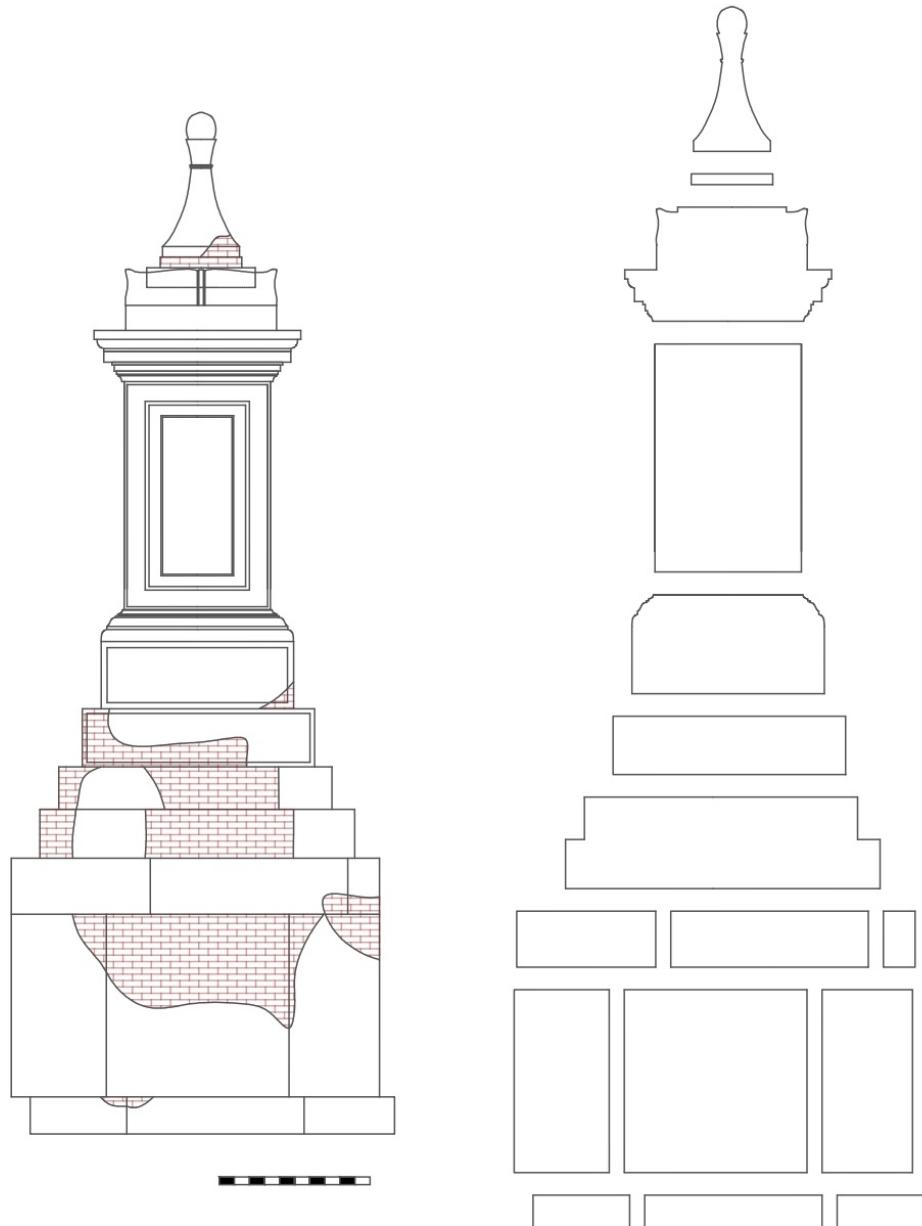
Tavola 3. Il lato rivolto a sud

I due bassorilievi raffiguranti i giovinetti in abito frigio, pur apparentemente simili, hanno delle differenze posturali evidenti tanto da far escludere la ripetizione simmetrica (il giovinetto sul lato sud ha il ginocchio piegato, la gamba incrociata e il dito della mano destra ad indicare l'orecchio, il giovinetto sul lato nord ha le gambe leggermente divaricate e il dito della mano destra che tocca il naso).

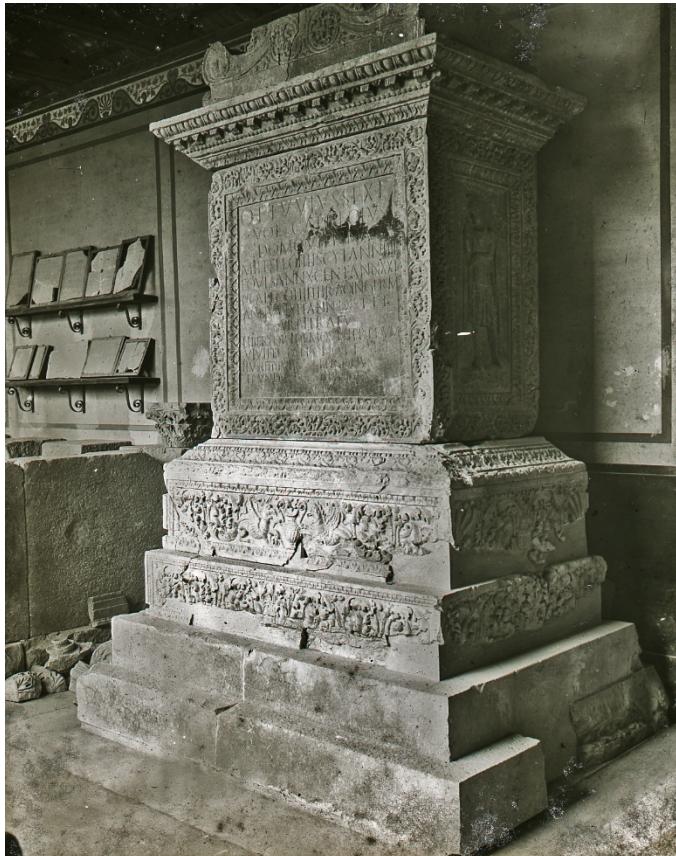
Foto 1, proprietà MAN, non datata.

Il monumento è stato ricostruito solo nella porzione superiore. I masselli del basamento sono accostati in parte.

Le parti mancanti sono state integrate in forte sottolivello ricostruendo il semplice volume

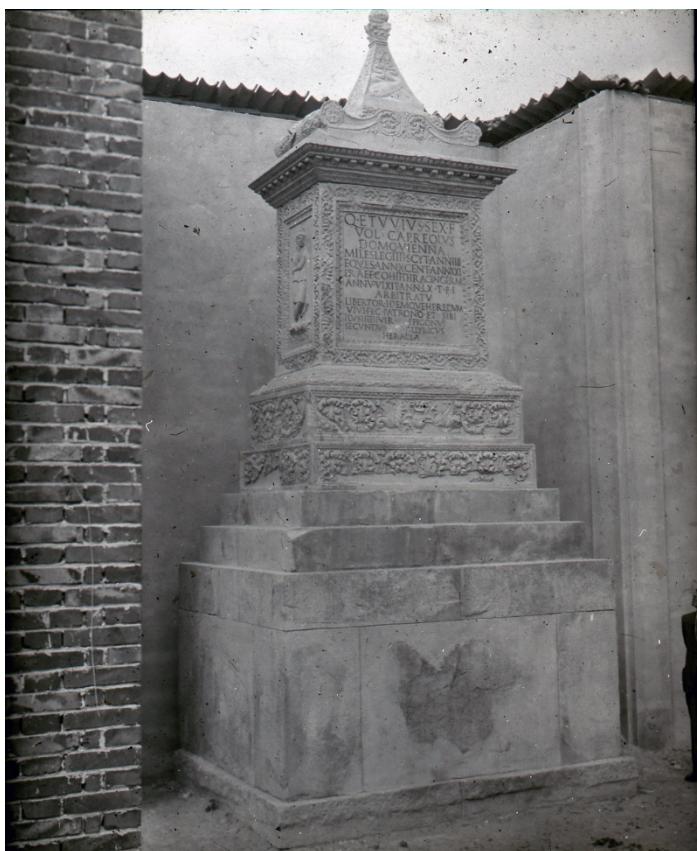
Foto 2 proprietà MAN, non datata.

Il monumento è ricostruito integralmente. Sono stati ricostruiti anche i profili delle cornici perimetrali mancanti.

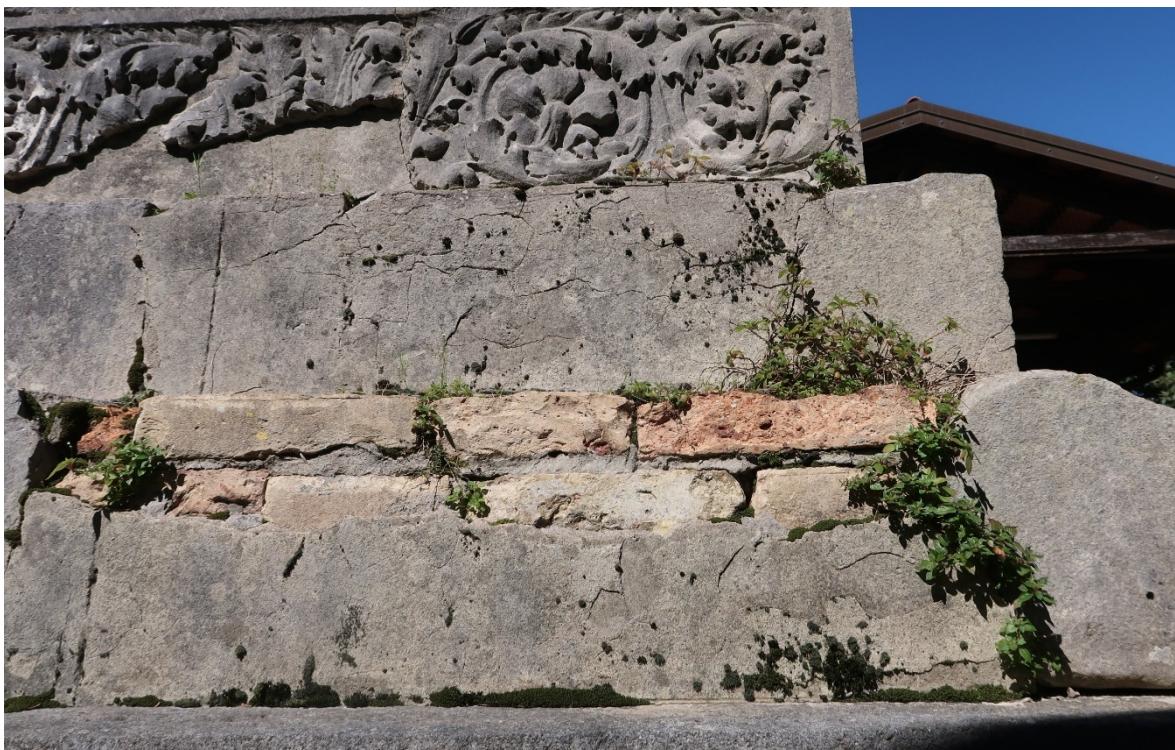
La collocazione all'interno del giardino favorisce il proliferare di biodeteriogeni: alghe, licheni, vegetazione erbacea, colonie di insetti favoriti, in questo caso anche dalla vicinanza dei cipressi e dal conseguente ristagno di umidità .Alghe e licheni esercitano un'azione corrosiva che modifica la porosità del materiale lapideo causando, in concomitanza con gli agenti atmosferici, una lenta consunzione delle superfici. Nel caso del monumento Capreolo la perdita del modellato superficiale è molto accentuata probabilmente anche a causa del lungo periodo di interro. Conseguenze della permanenza nel terreno sono anche alcune macchie tipiche, come l'intonazione rossastra di parte delle superfici e alcune macchie nerastre.

Foto 3 Lato sud. Lo stato conservativo prima dell'intervento: presenza di colonizzazione lichenica e algale su tutte le superfici, crescita di muschi e vegetazione erbacea, perdita parziale del rivestimento in stucco cementizio che ricopre le integrazioni in mattoni.

Il primo obiettivo da raggiungere è stato il contrasto al diffuso attacco microbiologico sia per interrompere il processo di decoesione del materiale lapideo, sia per riportare in luce il fine modellato scultoreo. La rimozione dei biodeteriogeni è stata ottenuta gradualmente,con applicazioni ripetute di prodotto biocida a cui

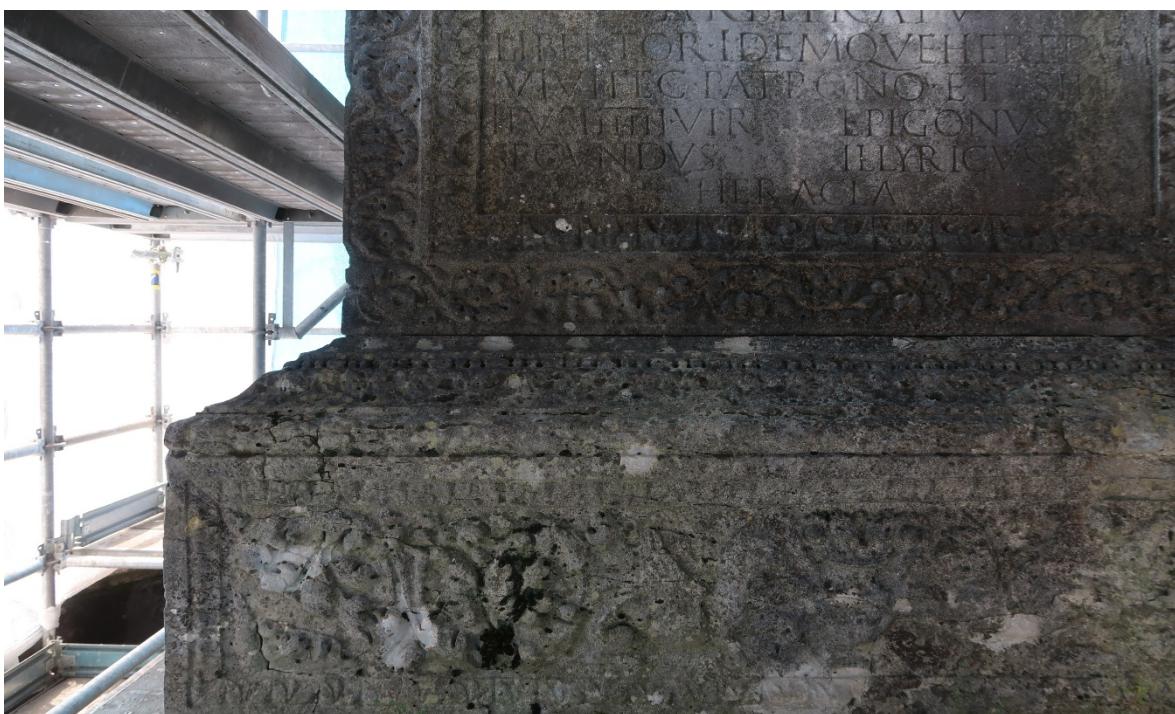
Foto 4 Lato sud. La placca algale e lichenica è più spessa per la differente esposizione e quindi il minor irraggiamento solare, ne è compromessa la leggibilità del modellato scultoreo e della scritta dedicatoria

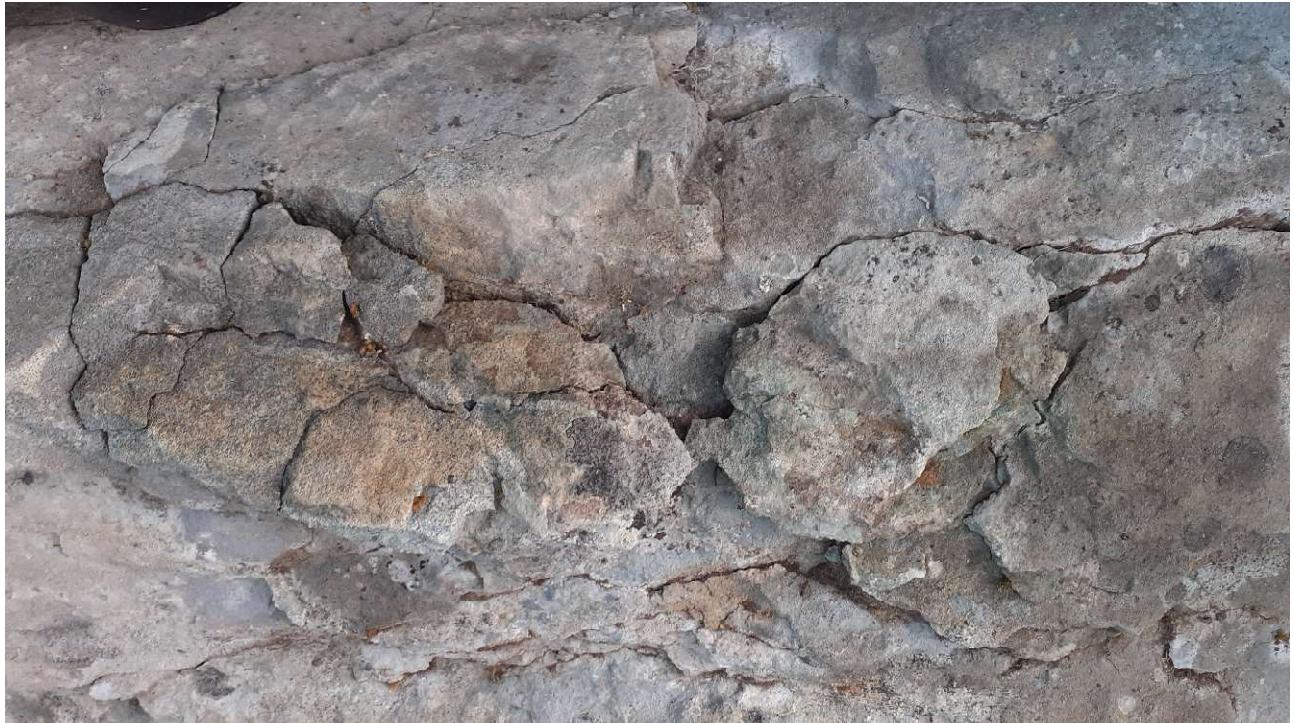
Ulteriore problematica conservativa era dovuta alla presenza di diffuse fessurazioni riguardanti piccole porzioni di modellato lapideo in procinto di distaccarsi o già fratturate. La particolare scelta effettuata negli anni '50 di non eseguire le stuccature di sigillatura ha purtroppo permesso l'ingresso dell'acqua piovana aggravandole fessurazioni già esistenti e provocando la frattura e la perdita di piccole parti. Inoltre il deterioramento delle ricostruzioni in stucco, mai state oggetto di manutenzione,ha provocato fessurazioni che, per l'accumulo di terriccio, hanno anche dato luogo alla crescita di piante infestanti.

Foto 5 Latoovest. In diversi punti i lapidei risultavano superficialmente fessurati e distaccati

È risultato altrettanto importante contrastare l'ingresso dell'acqua entro le piccole e grandi fessure con un accurato intervento di consolidamento, stuccatura e fugatura. Sono stati utilizzati materiali differenti a seconda dell'entità delle fessurazioni.

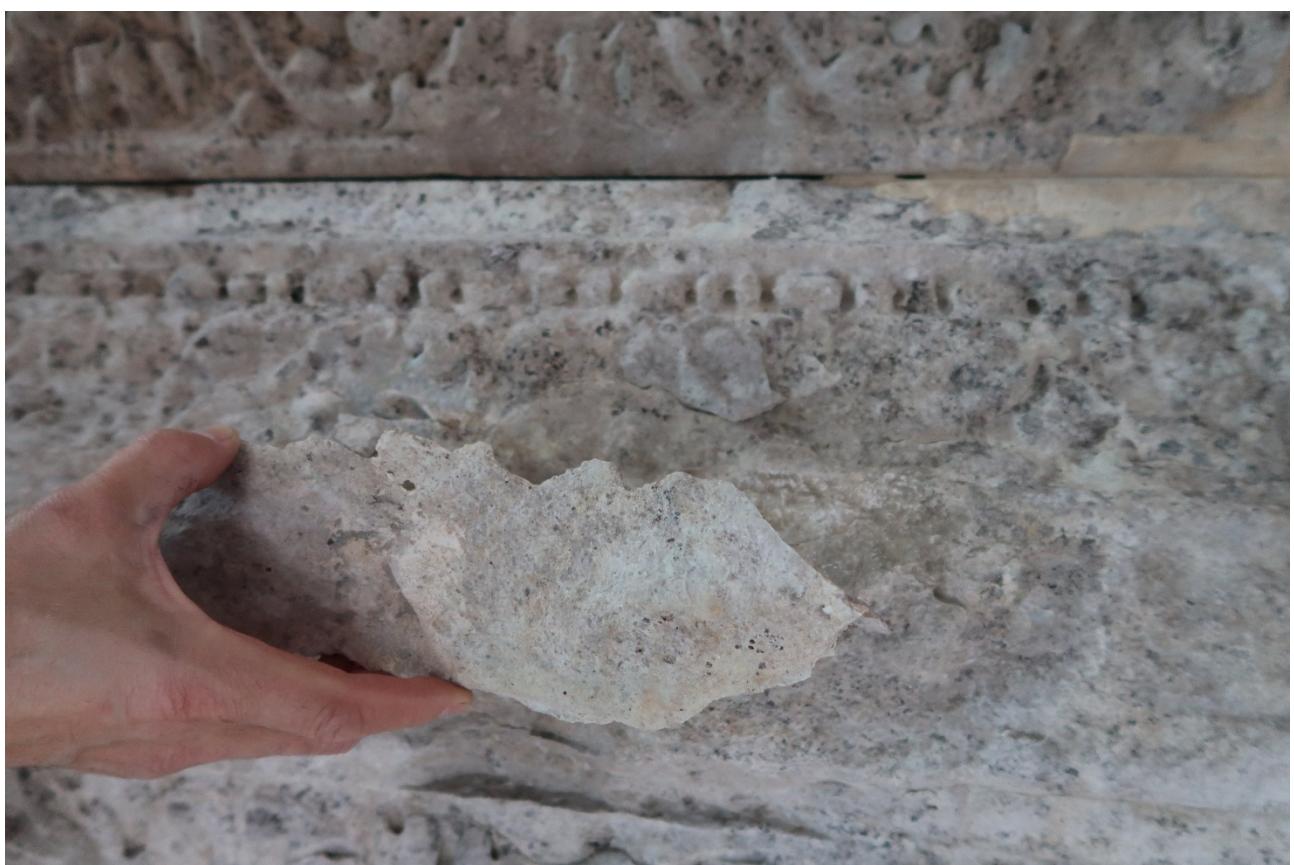
Foto 6 Latoest. I distacchi interessavano anche superfici caratterizzate da modellato scultoreo

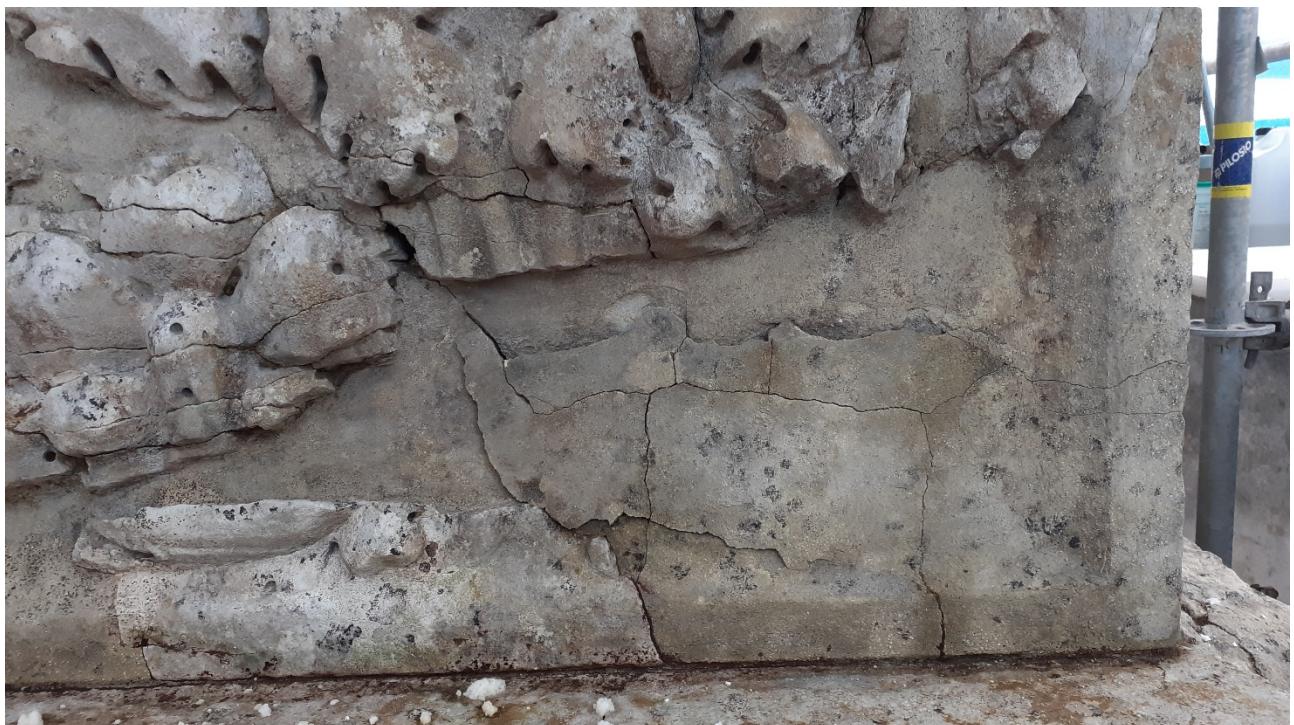
Foto 7 Latonord. Le fessurazioni e i distacchi compromettevano anche le ricostruzioni in stucco cementizio

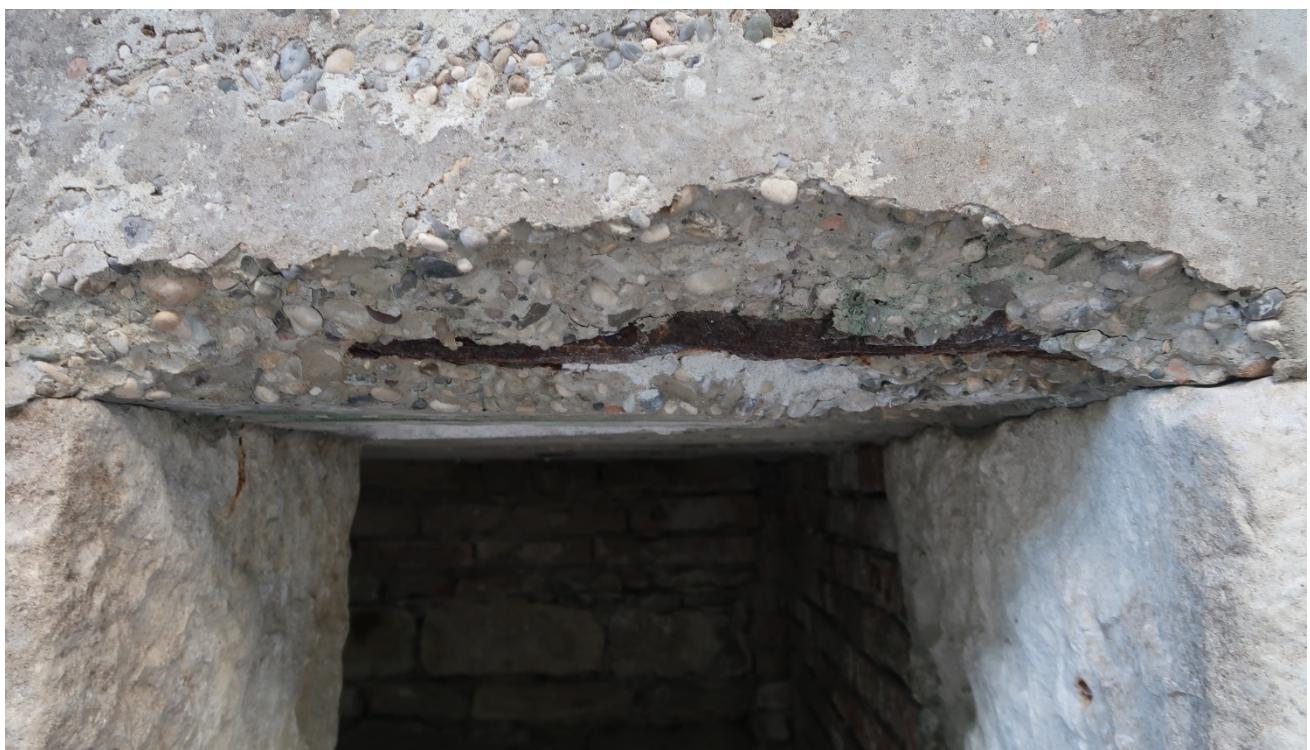
Il costante ristagno dell'umidità ha indotto un principio di corrosione dei ferri dell'armatura del getto con cui è stato realizzato l'architrave sul retro, con conseguente formazione di profonde fessurazioni e perdita di parti dello spigolo dell'architrave.

Foto 8 Lato ovest. Le infiltrazioni d'acqua hanno portato all'ossidazione dei ferri dell'armatura della trave in cemento armato con conseguente caduta di parte della porzione di spigolo.

In prossimità del bordo inferiore della trave in cemento armato sono stati messi in opera due profili ad "L" in alluminio con funzione di gocciolatoio per limitare l'ingresso dell'acqua e l'assorbimento da parte del solaio cementizio.

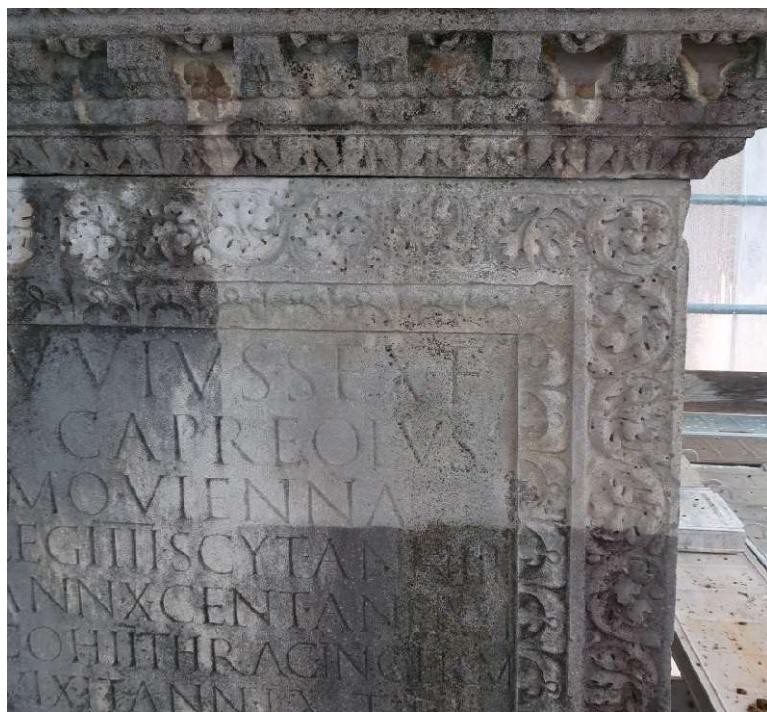
Foto 12 Lato est. Il tassello di pulitura effettuato con l'idrolavaggio ha permesso di liberare le superfici dallo strato più consistente della placca algale, senza però riuscire a rimuovere tutti i biodeteriogeni

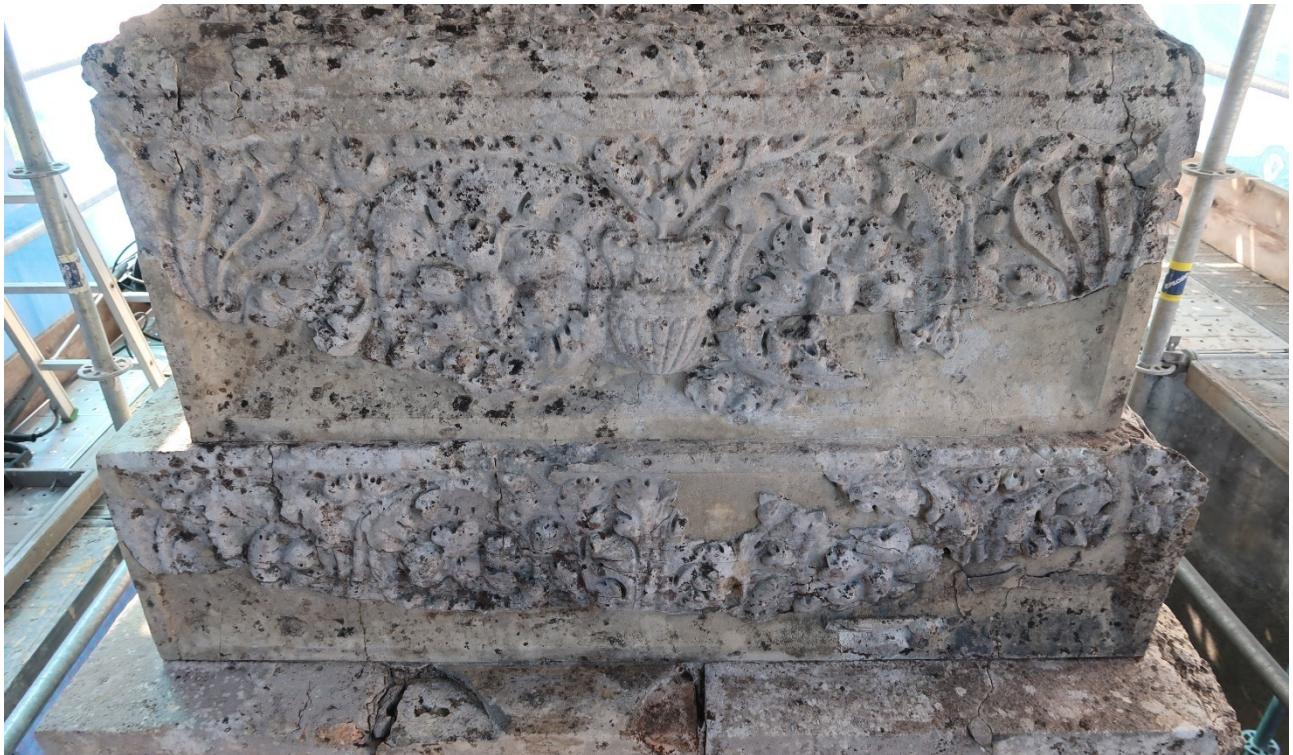
Foto 13. Lato nord. In corrispondenza del lato nord il livello di pulitura raggiunto dopo il primo idrolavaggio risultava insufficiente

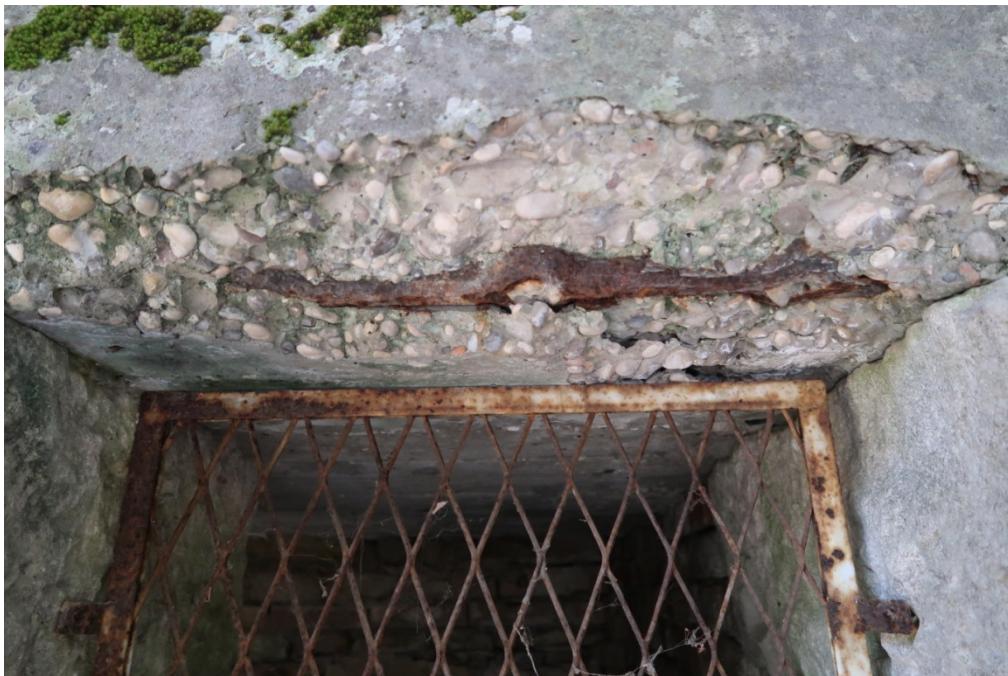
Erano in pessimo stato conservativo anche le due grate metalliche in rete verniciate in smalto bianco necessarie ad impedire l'accesso alla cella funeraria. Anche se non appartenenti alla struttura romana, e di realizzazione successiva all'intervento Brusin (il sistema di fissaggio con tasselli in poliammide porta la datazione post 1958) assolvono comunque alla funzione di preservare la struttura dall'ingresso di cose o animali. Lo smalto aveva perso la sua funzione protettiva e il ferro era diffusamente arrugginito. La parte inferiore dei due telai era mancante probabilmente sacrificata per risolvere le difficoltà di inserimento delle grate entro le aperture non perfettamente simmetriche.

Foto 23 Lato ovest. L'ingresso alla cella funeraria con la grata arrugginita

Si è provveduto alla sostituzione della grata in ferro, realizzandola in acciaio inox secondo tipologia analoga alla precedente.
