CHIESA DELLA BEATA VERGINE DEL CARMINE

RESTAURO DELLA CAPPELLA DI SANT'ANTONIO

RELAZIONE TECNICA FINALE

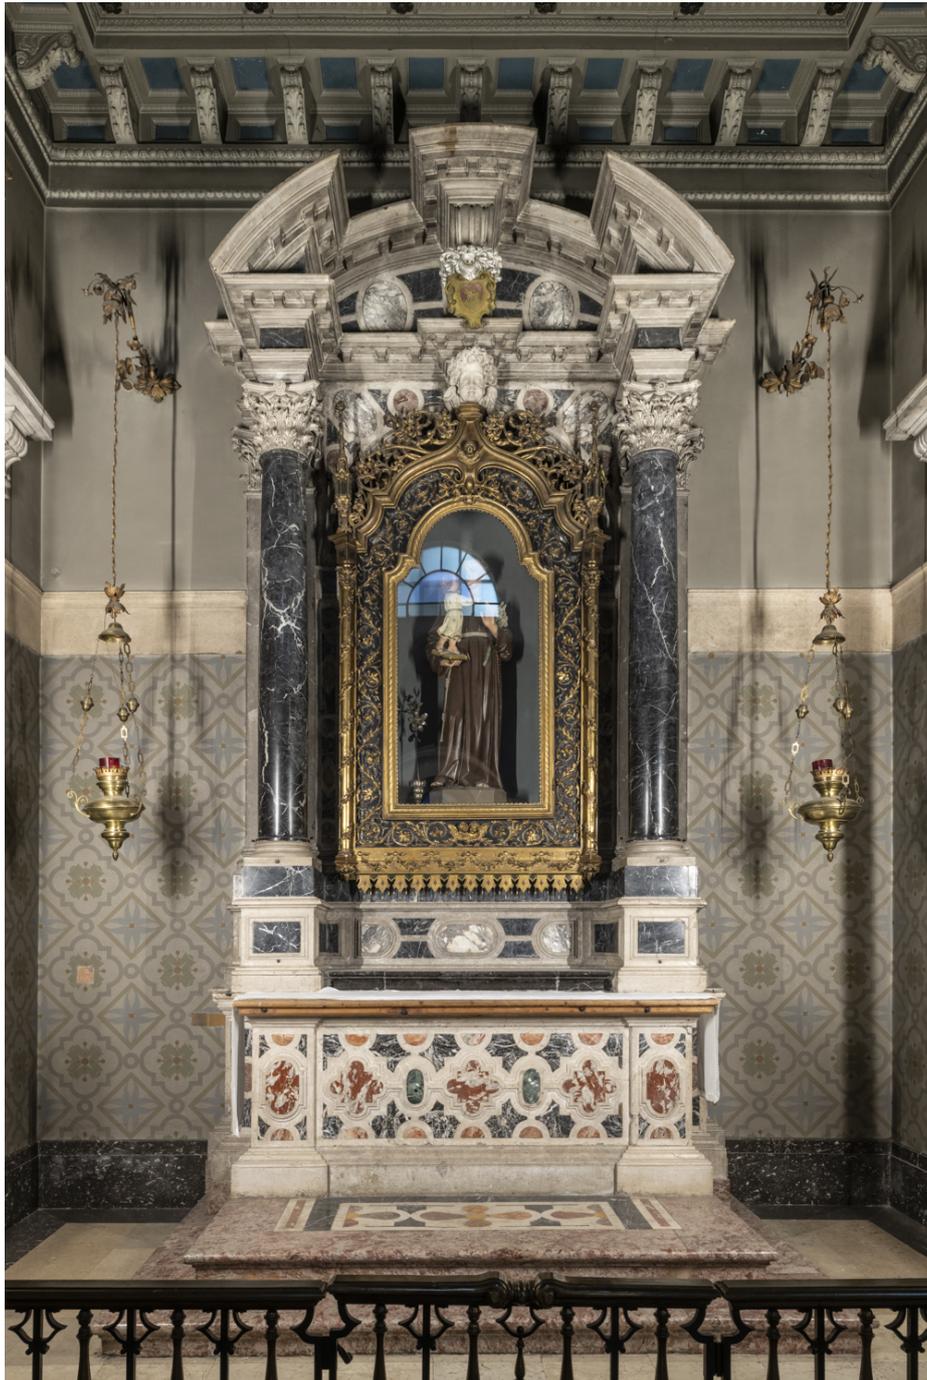
Foto 5. L'interno della cappella prima dell'intervento

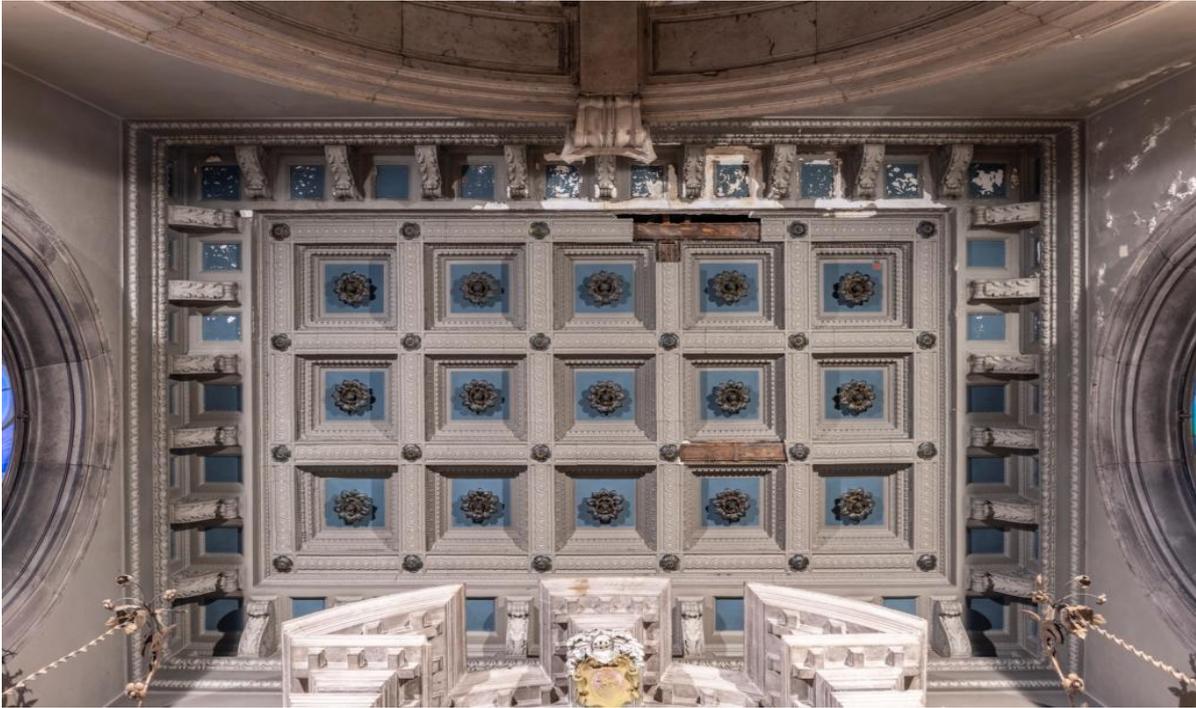
Il soffitto a cassettoni aveva subito anche ingenti danni a causa delle infiltrazioni d'acqua che avevano compromesso la stabilità dei punti di fissaggio dei cassettoni. Alcuni segmenti che compongono la decorazione a cornici di gesso erano caduti a terra frantumandosi. Altri, a causa della sensibilità del gesso alle variazioni termoisostatiche, presentavano perdite di pellicola pittorica. Ulteriori mancanze di pellicola pittorica sono emerse dopo la fase di pulitura e rimozione della ridipintura ad indice di pregresse infiltrazioni che avevano danneggiato la policromia e forse erano state la causa dell'intervento di ridipintura del soffitto.

Foto 6. Il soffitto prima dell'intervento

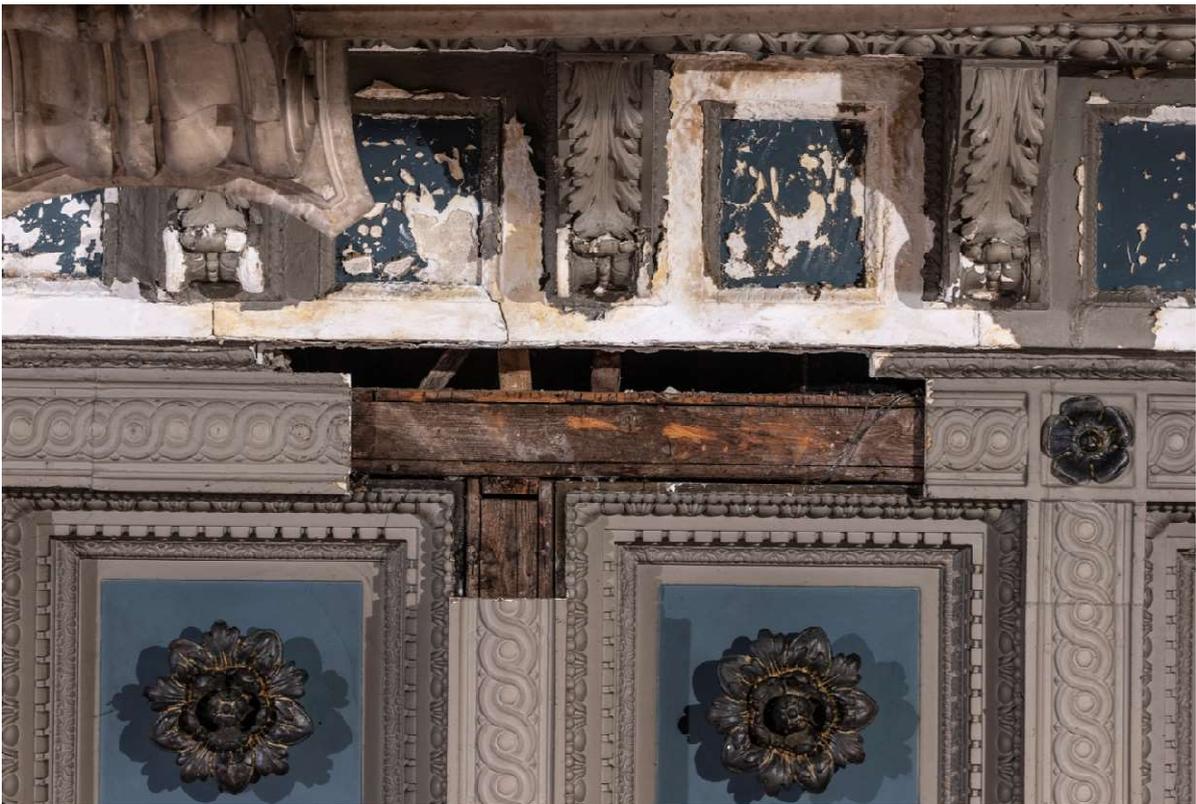
Foto 7. Particolare di uno dei punti in cui le cornici si erano staccate a causa delle infiltrazioni

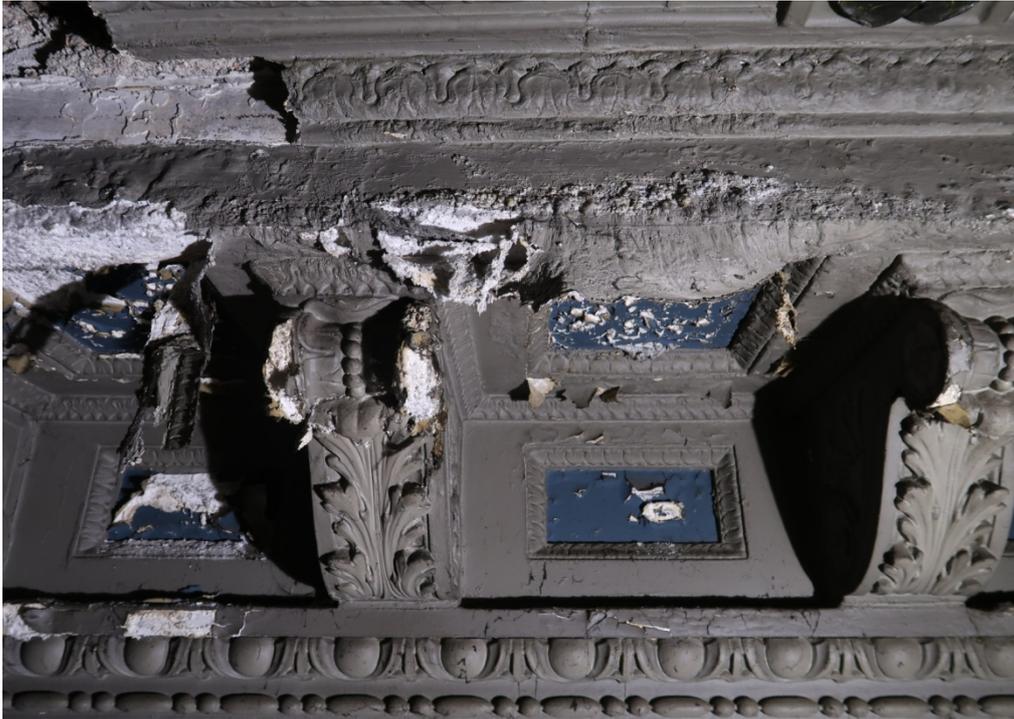
Foto 8. Il gesso di cui è formato il cornicione, a causa delle infiltrazioni, aveva fatto distaccare e rigonfiare la ridipintura

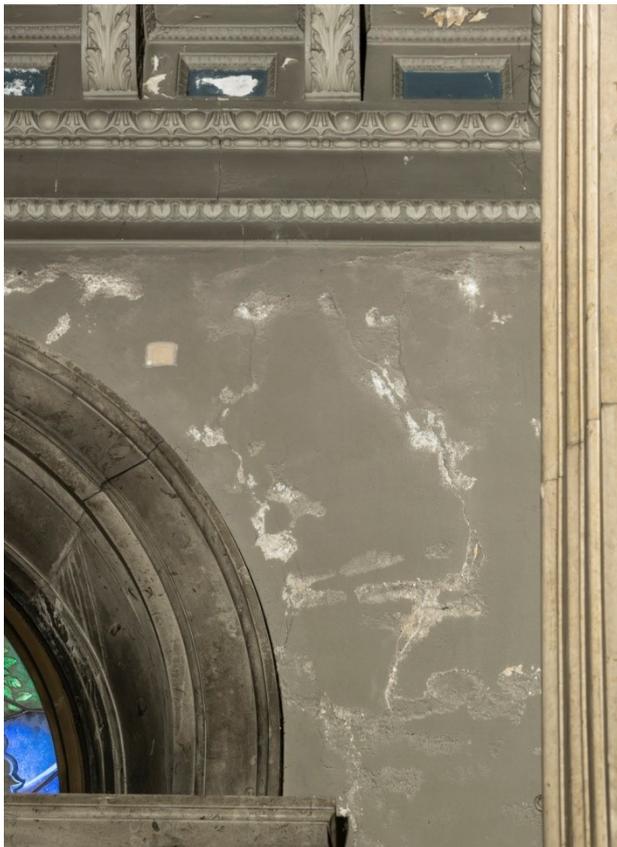
Nel corso del lavoro è apparso chiaro come soprattutto la parete sinistra avesse subito l'effetto di consistenti colature d'acqua provocate probabilmente dalla mancanza di tenuta della sovrastante finestra. Parte della decorazione pittorica infatti risultava priva di coloritura secondo fasce ad andamento verticale. Piccole lacune dell'intonaco affrescato sono emerse sotto la ridipintura in corrispondenza delle scatole di derivazione della corrente elettrica ad indice che nel 1931 non fosse ancora stato progettato un sistema di illuminazione.

Foto 9. Anche sulle pareti si vedevano gli effetti delle infiltrazioni

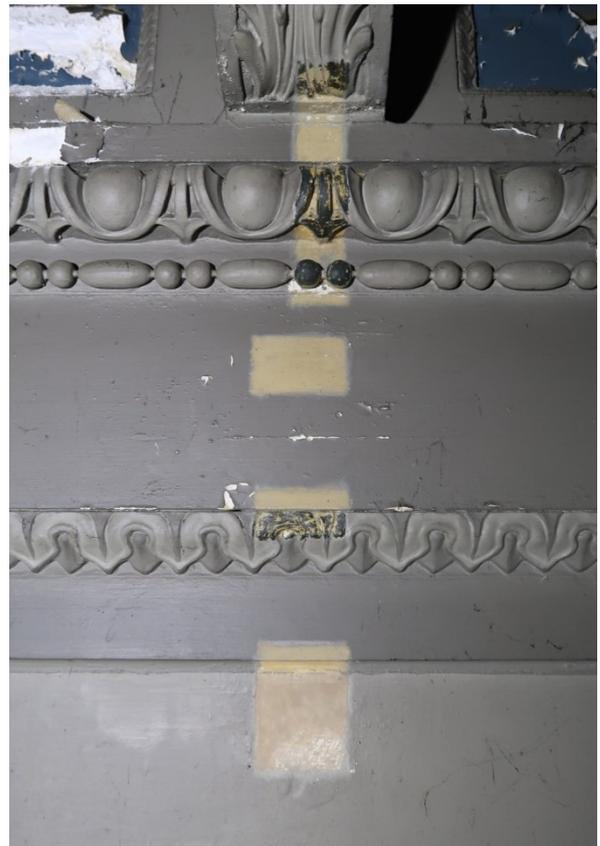
Foto 10. I primi saggi stratigrafici mettevano in luce la sottostante policromia con le cornici a rilievo dorate.

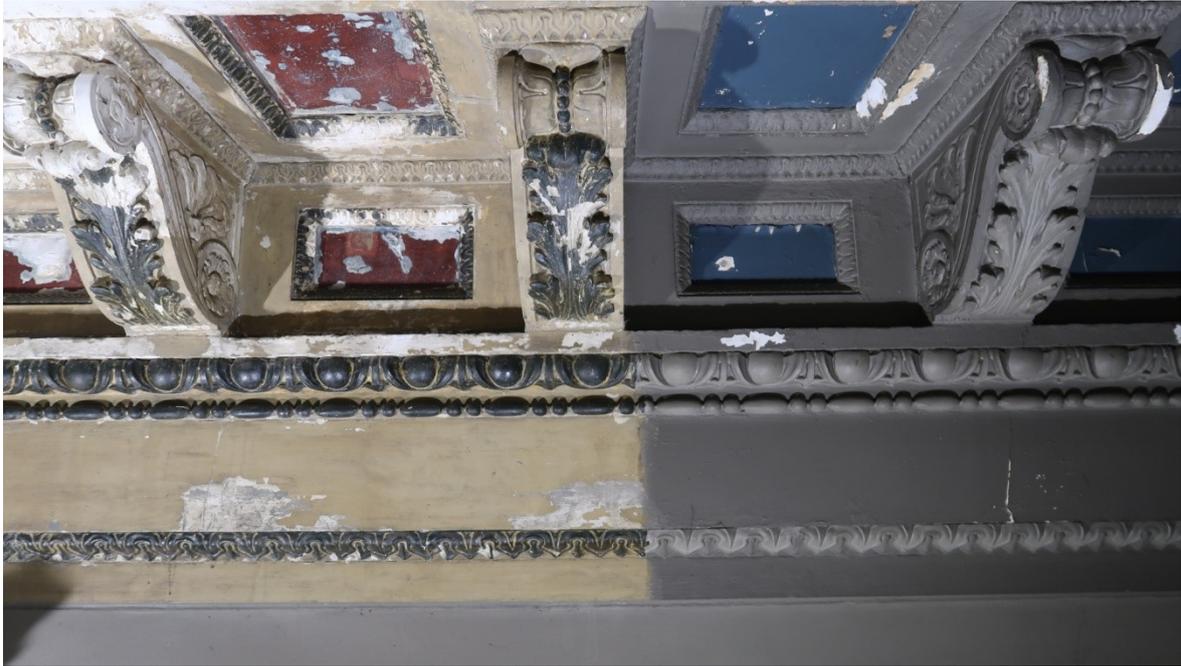
Foto 11. La rimozione della dipintura sintetica metteva in luce le pregresse lacunosità dello strato pittorico originario

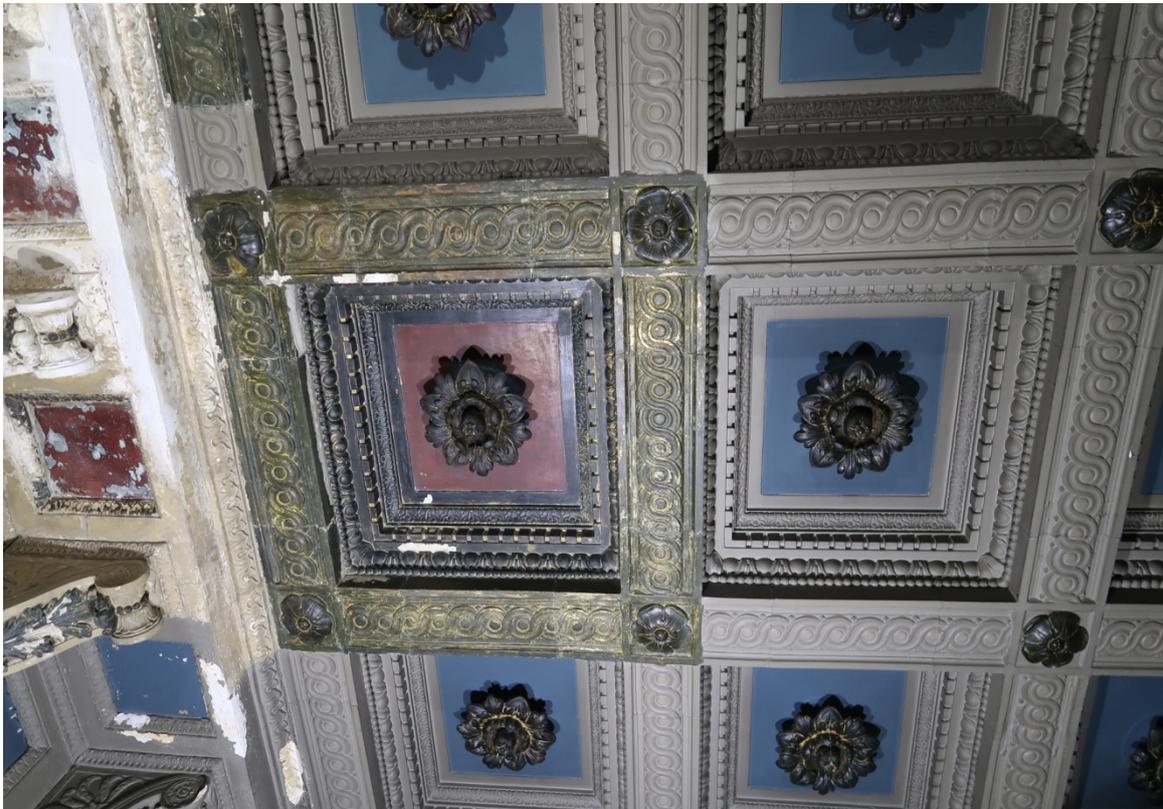
Foto 12. Sotto lo strato grigio è venuta in luce la decorazione in foglia metallica con le sue velature traslucide

- rimozione delle ridipinturesintetiche dal soffitto a cassettoni con applicazione di sverniciatore (2800 T.F. della Baldini), lavorazione della superficie di contatto, rimozione meccanica della dipintura rigonfiata, rifinitura della superficie a stoppino a solvente (white spirit); presa di calco delle porzioni di cornici mancanti tramite gomma siliconica (silical 110 della CTS) e realizzazione dei pezzi mancanti con colature di gesso secondo le metodologie della tecnica originaria; messa in opera dei segmenti con viti in acciaio; verifica della tenuta di tutte le cornici poste in opera; rinnovo dei vincoli privi di stabilità; stuccatura (Polifilla interior); ritocco (acrilici Lefranc Bourgeois); verniciatura (mista gloss e mat della Regalrez)

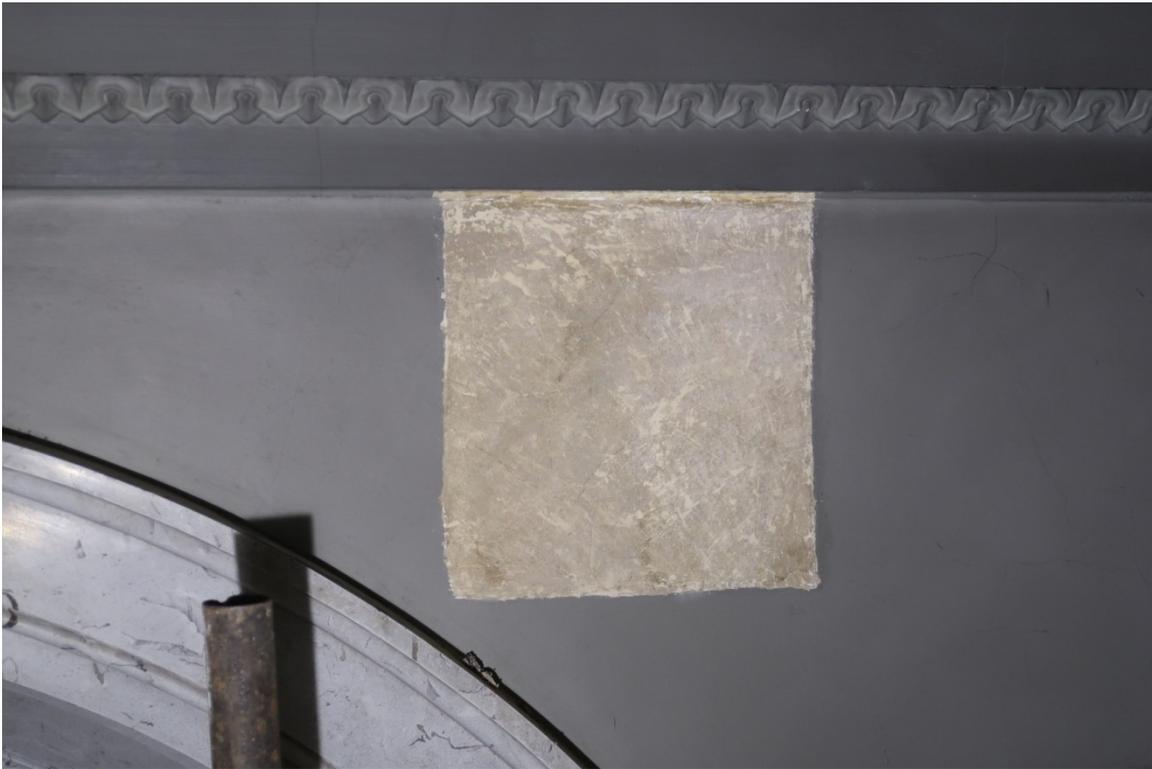
Foto 13. In corrispondenza della parte alta della parete, la pulitura ha evidenziato la presenza di una finitura a marmorino colorato

- rimozione degli strati soprammessi sulle pareti secondo metodologie dedicate alle singole ridipinture. La parte alta della cappella che presentava un solo intervento di ridipintura è stato rimosso nella sua parte colorata con stoppone di cotone imbevuto di acetone, ma per la rimozione dello strato preparatorio è stata necessaria l'azione rigonfiante di un impacco a base di carbonato d'ammonio supportato da polpa di carta e sepiolite.

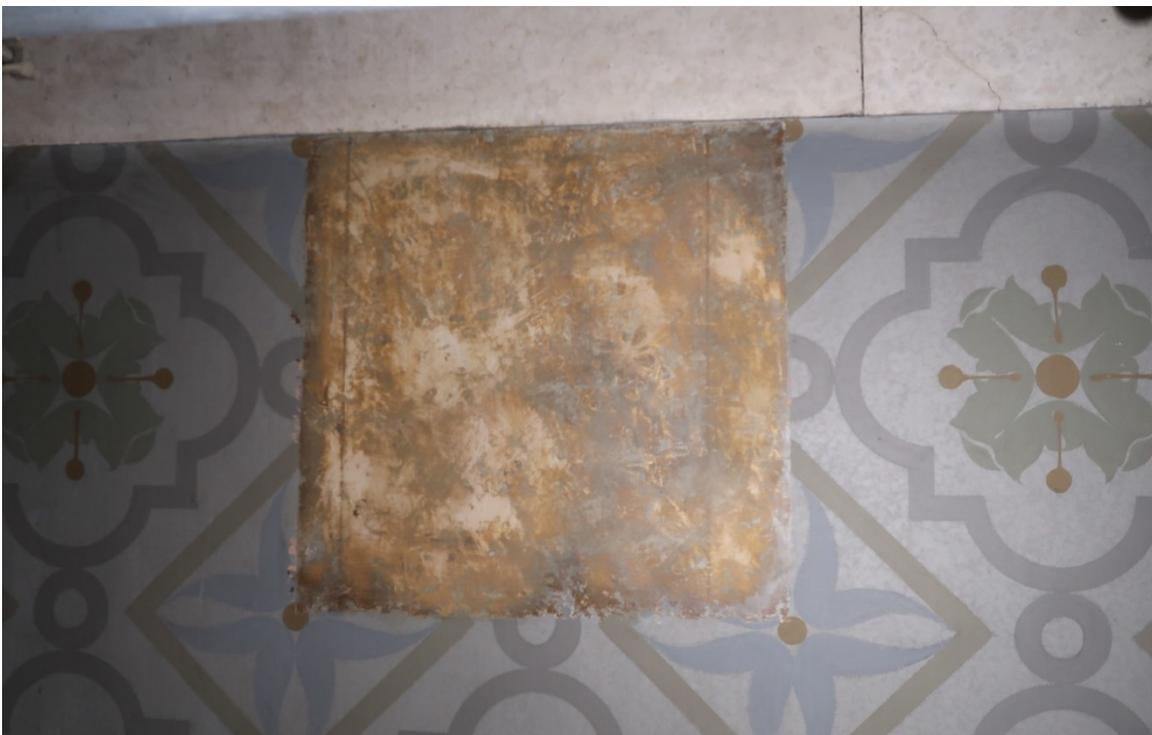
Foto 14. Sotto la dipintura grigia è comparso un livello decorativo intermedio; ere di natura sintetica e imitava una tappezzeria marrone con disegni dorati.

Il primo ordinedella parete della cappella era invece stato ridipinto due volte e in questo caso la prima ridipintura ha funzionato da strato distaccante. Per rimuovere il secondo strato è stato così possibile agire sfruttando la sua termosensibilità e l'azione di una pistola a caldo.

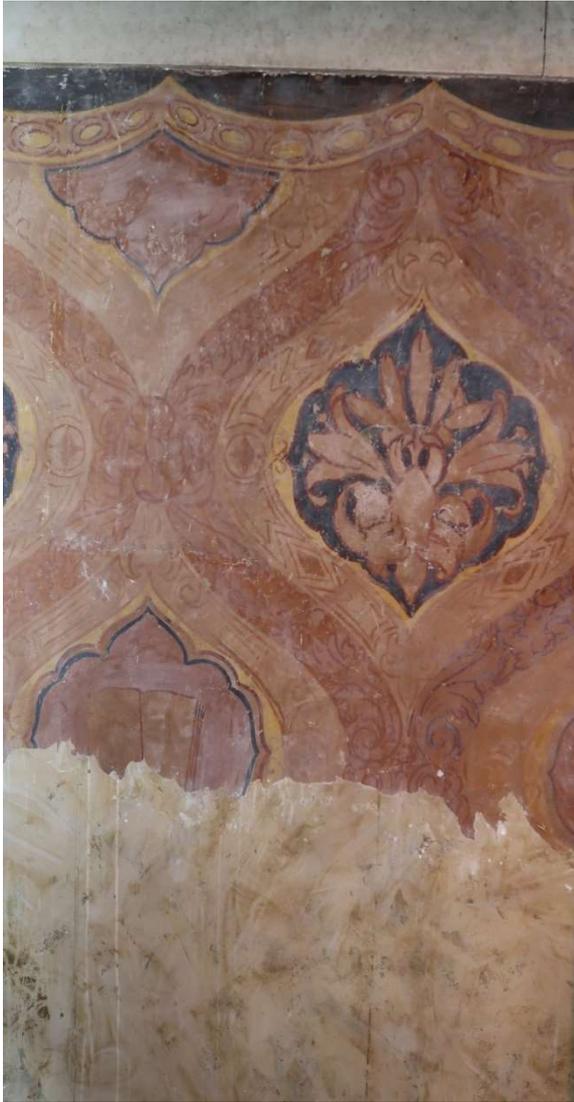
Foto 15. Sotto la dipintura marrone emergeva un fondo preparatorio bianco particolarmente tenace alla rimozione.

Al di sotto era presente l'originaria decorazione ad affresco. Qui ancora in parte ricoperta dai residui biancastri della ridipintura.

Di seguito la prima ridipintura è stata rimossa con stoppone di cotone imbevuto di acetone, mentre lo strato preparatorio è stato rimosso solo grazie a sverniciatore inorganico (Deck 1000 della CTS) e rifinitura con getto di vapore.

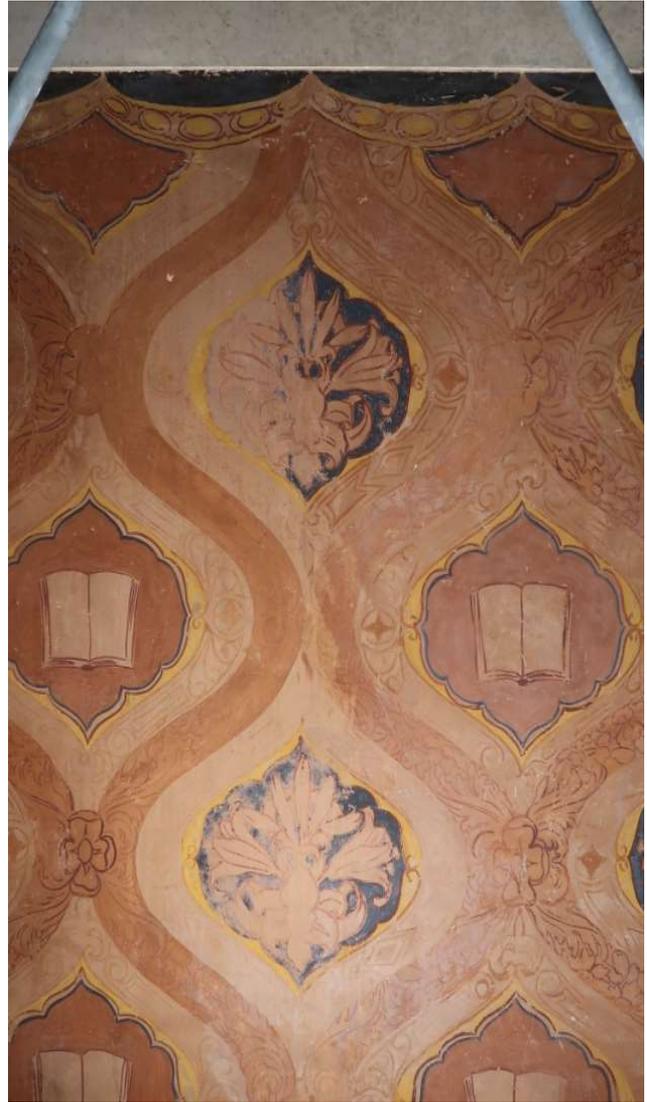
Più in generale la decorazione ad affresco risultava sbiadita, seguendo un andamento legato alle singole tipologie di colore. Tale fenomeno si spiega ricostruendo il processo esecutivo: una volta steso l'intonachino colorato è stato riportato il disegno tramite spolvero, quindi sono state riempite le campiture alcune sfruttando i riferimenti di uno stancil (le campiture blu e rosse che circondano rispettivamente il giglio e il libro) altre semplicemente ripassando con pennello le aree suggerite dai puntini dello spolvero (i rossi della stoffa damascata, i gialli che incorniciano le losanghe). Per ultimo sono state eseguite le decorazioni più minute a punta di pennello (il tessuto damascato, i particolari di giglio e libro..) avendo ancora i puntini dello spolvero come riferimento. In alcune parti del dipinto i blu sono quindi stati eseguiti prima dei gialli in altre viceversa, in alcune zone prima il giglio, in altre prima i libri. I colori che sono stati stesi per primi sono in migliore stato conservativo poiché sono stati assorbiti dall'intonaco ancora fresco quelli che sono arrivati per ultimi hanno risentito dell'intonaco maggiormente "stanco".

Foto 16. A pittura ultimata l'affresco risultava parzialmente sbiadito probabilmente per effetto di pregresse colature d'acqua provenienti dalla soprastante finestra.

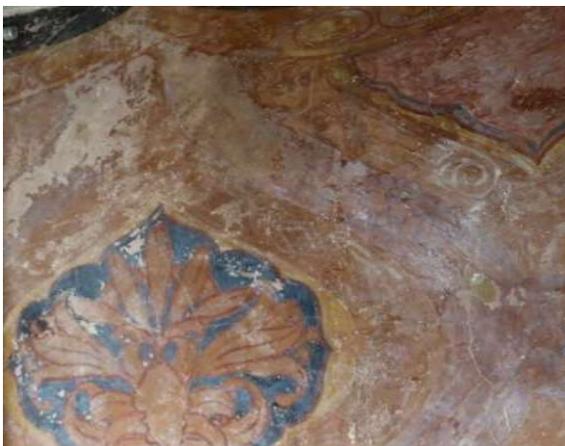
I piccoli tasselli già aperti avevano evidenziato una certa fragilità dello strato pittorico realizzato ad affresco e la presenza di piccole mancanze.

Foto 17. In altre zone la policromia era mancante in corrispondenza di diffuse piccole lacune.

- stuccatura a grassello di calce e inerti selezionati e colorati ad imitazione degli originali, ritocco pittorico a velatura a tempera.
- rimozione delle polveri depositate sulla doratura a porporina dei bracci delle lampade con solvente apolare (white spirit a stoppino), incollaggio delle foglie rotte o deformate con adesivo epossidico (EPO 121 della CTS), ritocco pittorico con colori a vernice, verniciatura finale (verniscrylic gloss della Lefranc Bourgeois); revisione del sistema di elettrificazione (collegamento con prese, utilizzo di fili con filo di messa a terra)
- revisione del sistema di illuminazione della cappella con aggiunta di due ulteriori fari dedicati all'illuminazione del soffitto

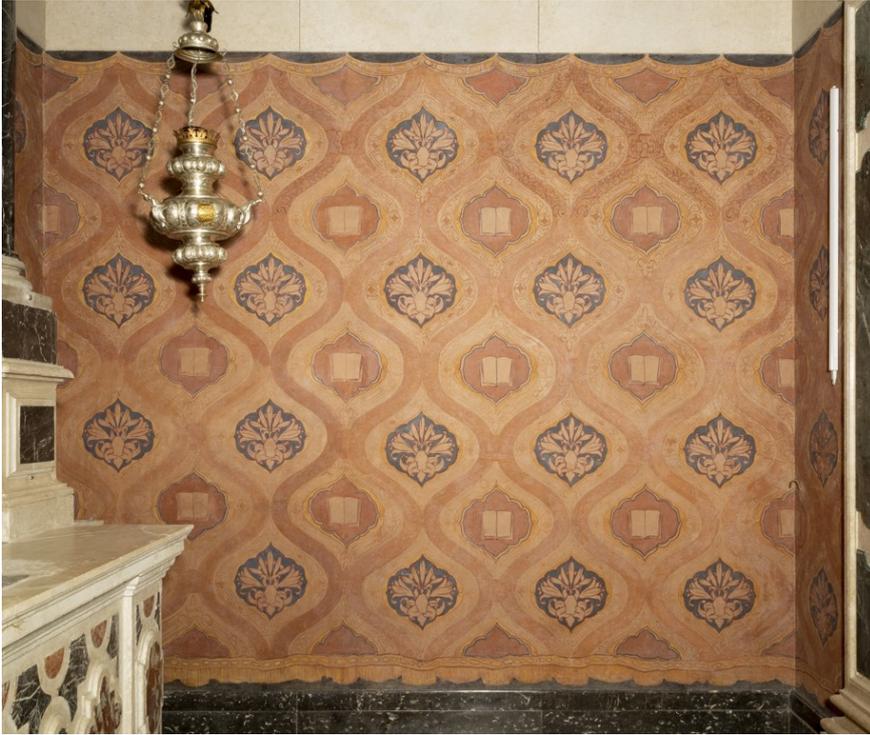
Foto 18. La parete destra dopo l'intervento di ritocco.

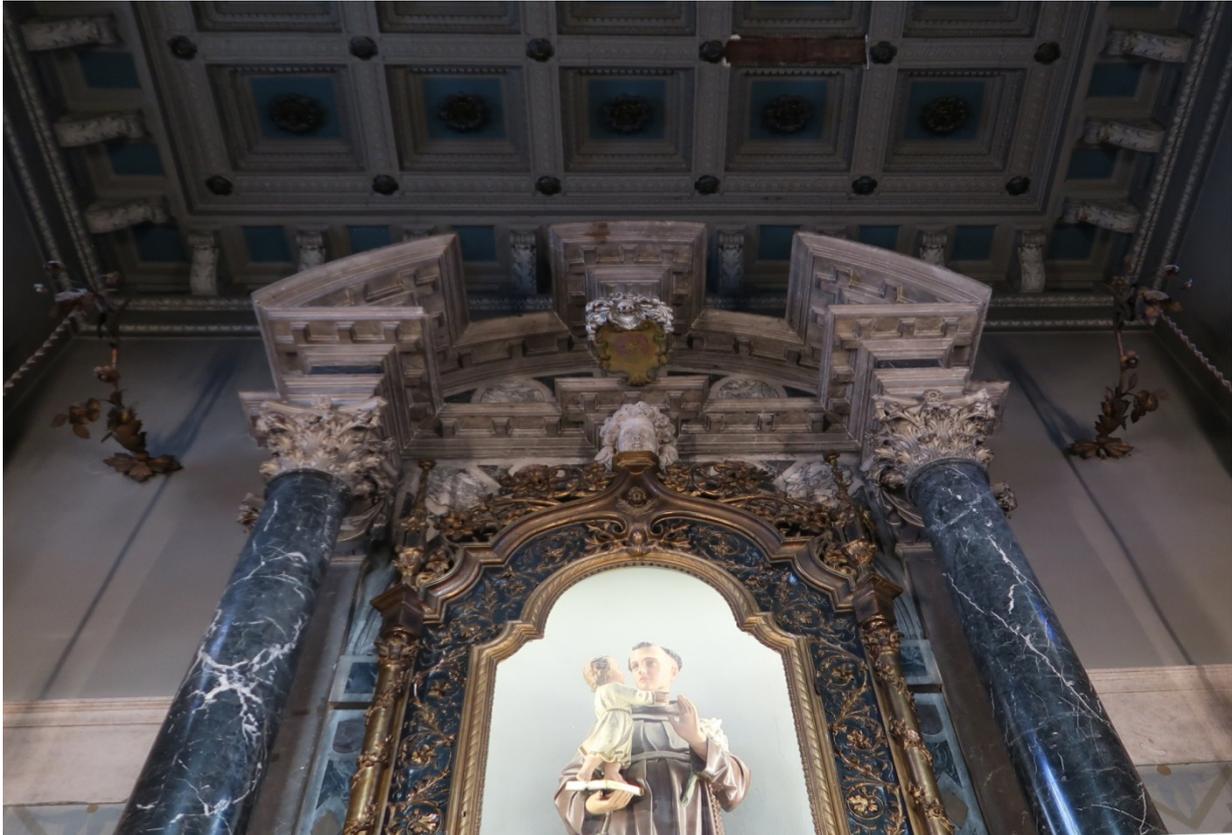
L'altare lapideo, oltre alla presenza di un consistente strato di deposito superficiale misto a patina nera dovuta al fumo delle candele, era caratterizzato da numerose, piccole rotture e mancanze in corrispondenza degli spigoli forse avvenute a causa della movimentazione del 1930. Si notava anche lo stato precario del vincolo dello stemma sommitale fissato semplicemente con del filo di ferro.

Foto 26. L'altare lapideo prima dell'intervento ricoperto dai residui carboniosi provenienti dal fumo delle candele.

- pulitura delle superfici lapidee con ausilio di vapore e localizzati impacchi di carbonato d'ammonio in soluzione acquosa supportati; stuccatura di piccole lacune e fugature mancanti (calce Lafarge,

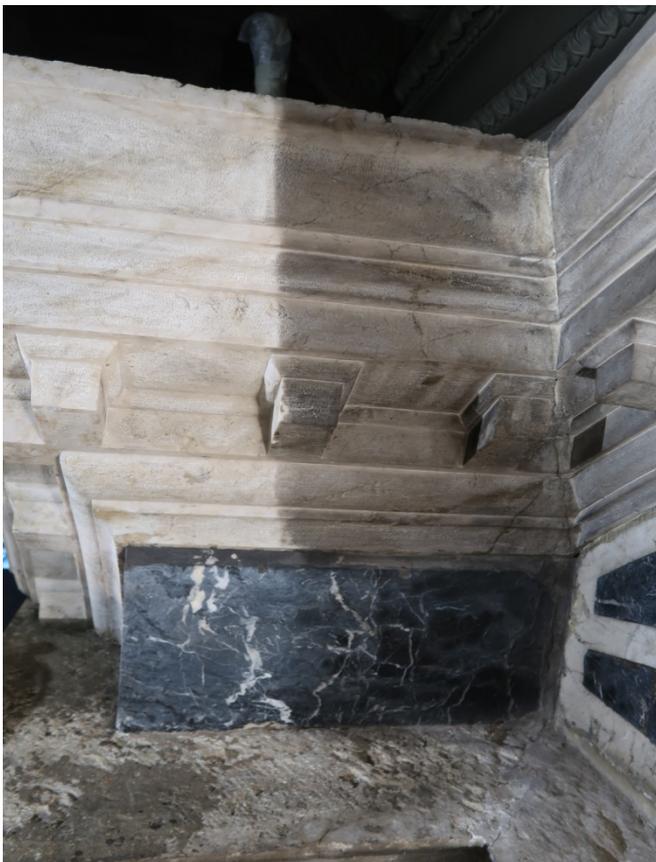
Foto 27. Tassello di pulitura sul cornicione del timpano dell'altare

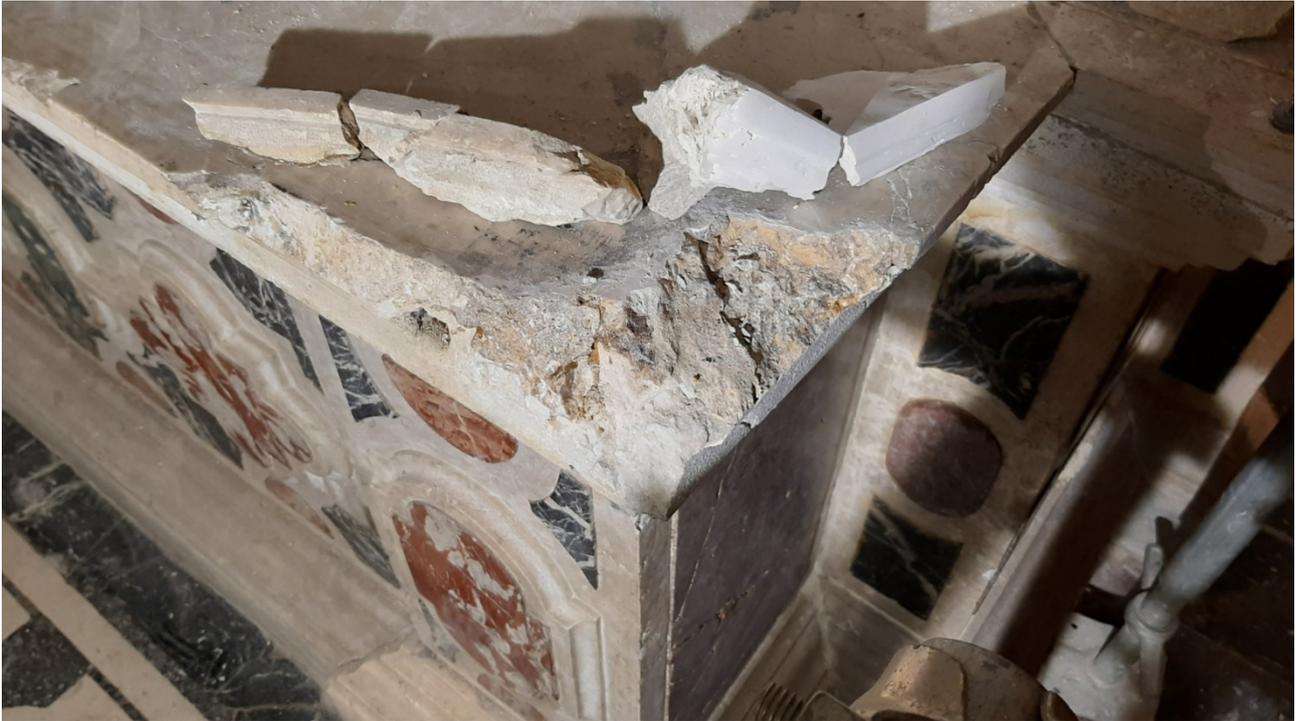
Foto 28. Sulle parti basse dell'altare erano presenti fessurazioni e piccole rotture. Particolare del bordo della mensa

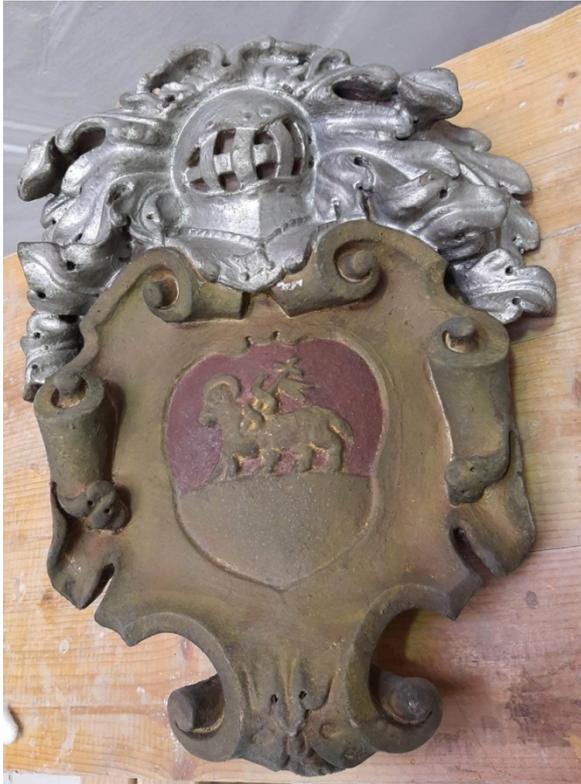
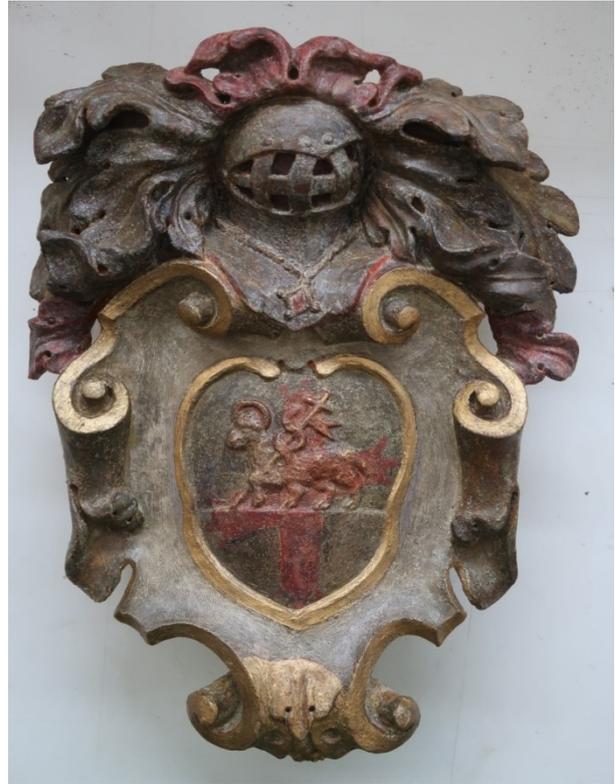
Foto 31 e 32. Lo stemma lapideo policromo prima e dopo

- pulitura dello stemma: rimozione delle ridipinture sintetiche a sverniciatore (2800 T.F. della Baldini)
- sostituzione del sistema di aggancio dello stemma utilizzando un cavetto di acciaio

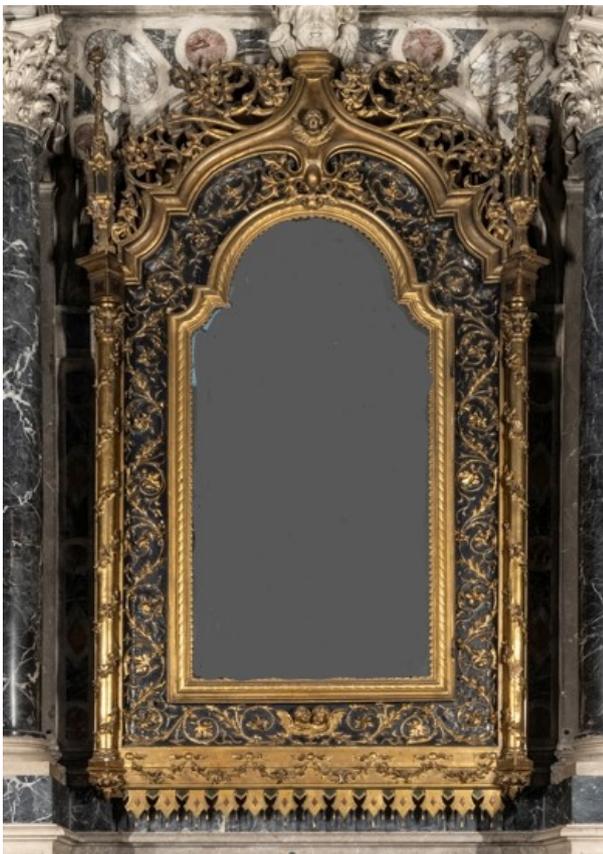
La cornice della teca che custodisce la statua versava in cattivo stato di conservazione. I legni erano oggetto di attacco da parte di insetti xilofagi. Le superfici erano ricoperte da deposito di polvere e nerofumo. La pellicola pittorica, a partire dalla preparazione a gesso, era spesso sollevata dal supporto ligneo. Alcune porzioni della decorazione a rilievo erano mancanti.

Foto 31. La teca della nicchia prima

- montaggio di ponteggio di servizio a separazione degli ambienti della chiesa
- trattamento antitarlo con prodotto a base permetrina (Fondo neutro della Sovea) della teca lignea; puntuale fissaggio (colla di coniglio preveicolata con acqua e alcool) dei sollevamenti della policromia e pulitura della stessa a tampone e a solvente (ligroina); stuccatura di piccole cadute della preparazione (gesso di Bologna e colla di coniglio), ricostruzione dei rilievi decorativi mancanti a pastiglia di gesso (gesso di Bologna, colla forte, colofonia, olio di lino cotto) modellata in opera, ritocco ad acquarello, verniciatura (Vernis a retouchersurfin della Lefranc Bourgeois)

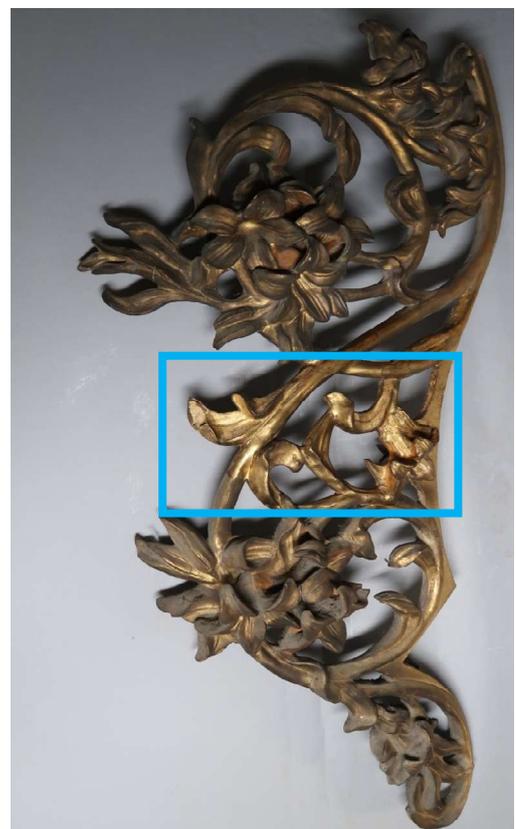
Foto 32. Particolare con tassello di pulitura

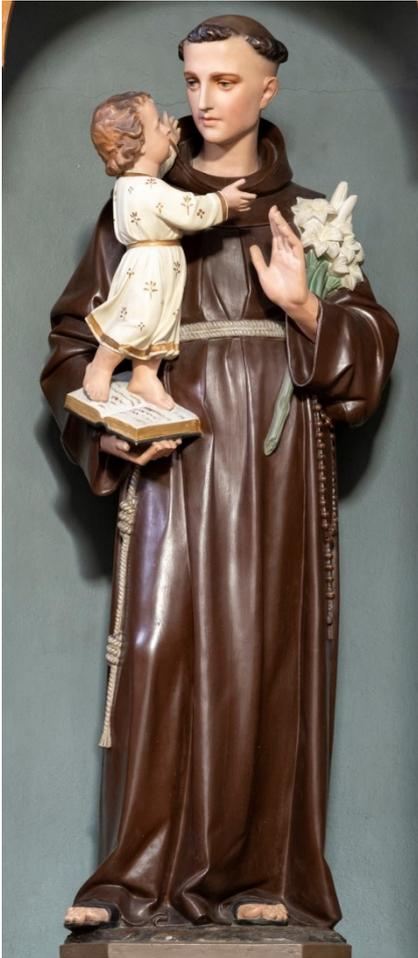
Foto 33 e 34. Sul basamento della statua di Sant Antonio con la pulitura sono state messe in luce due piccole etichette metalliche policrome che riportano il nome dell'autore: la maison "RAFFL DELIN FRERES" di Parigi

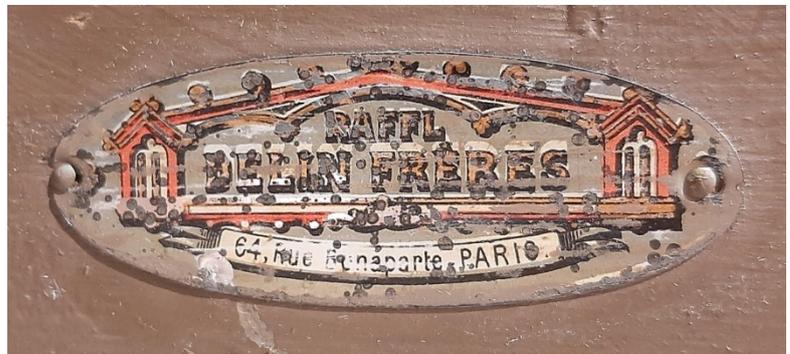
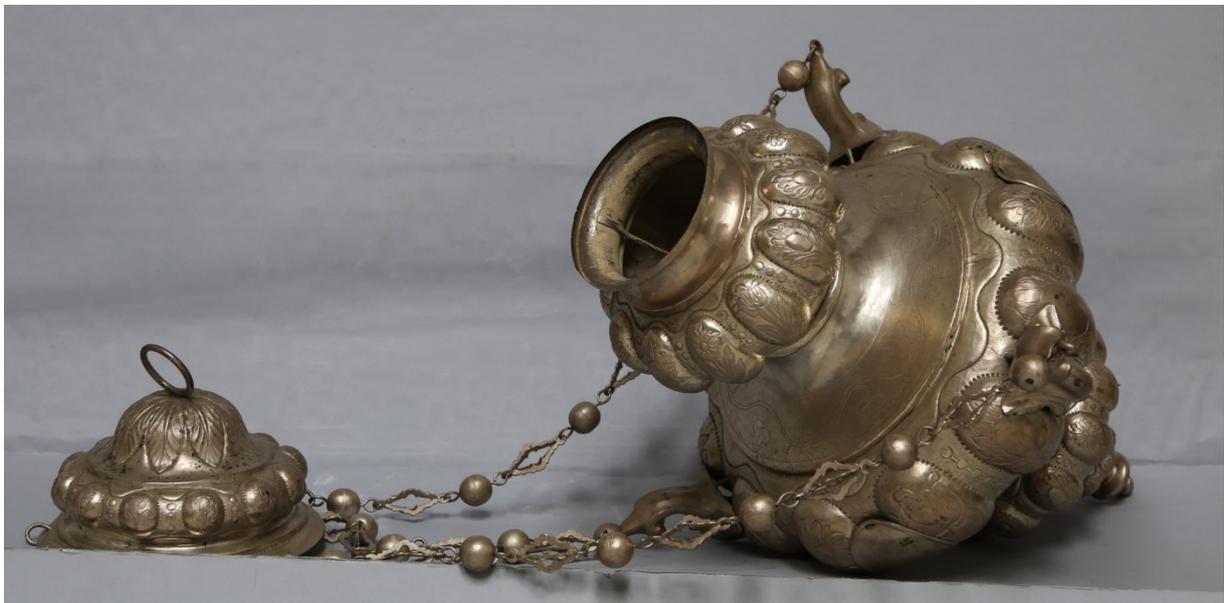
Foto 35 La lampada di sinistra, datata 1859, smontata presso il laboratorio. E' visibile all'interno la struttura che collega i segmenti cilindrici di cui è composta

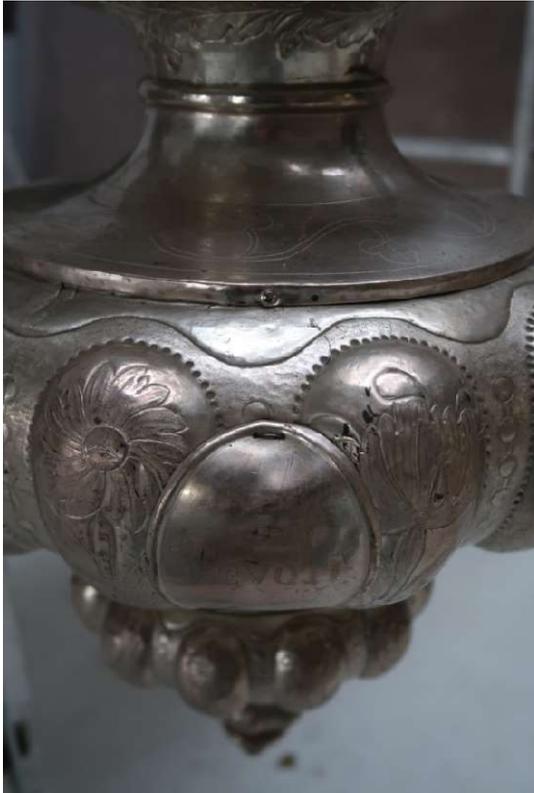
Foto 36. Sulla lampada datata 1859 sono visibili i segni della battitura a mano della lamina

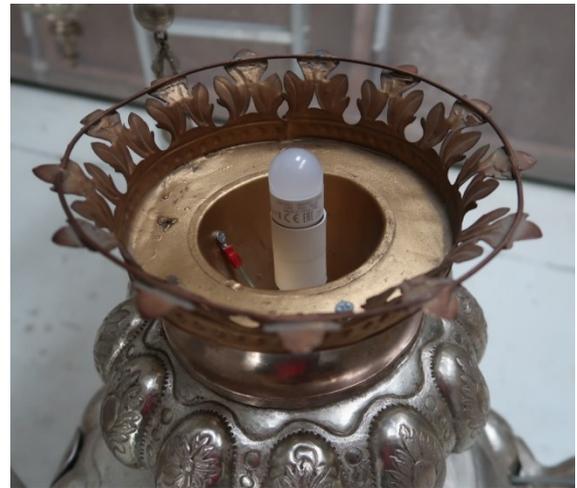
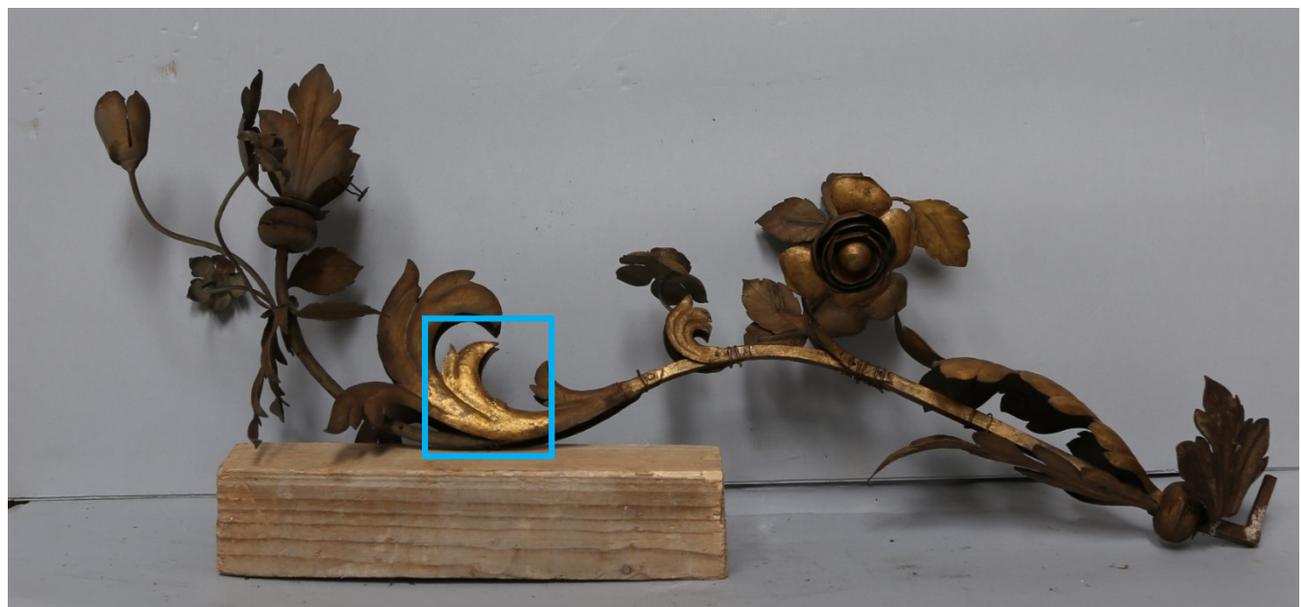
Foto 37. Il braccio reggi lampada in lamina metallica dorata. Entro il riquadro tassello di pulitura
