## RELAZIONE DI RESTAURO SU UNA PIANETA COMPLETA DI STOLA E MANIPOLO

**Oggetto:** *PIANETA, STOLA, MANIPOLO*

**Datazione:** *sec. XVIII*

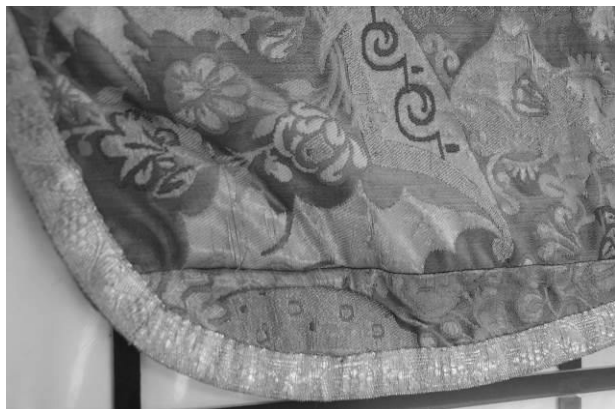
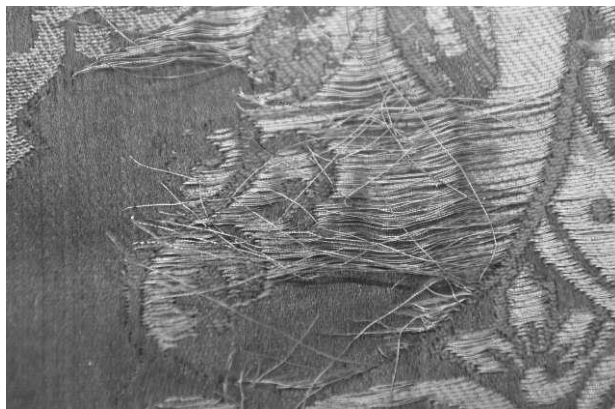
In generale si riscontravano numerosissimi sollevamenti e distacchi dei filati metallici broccati, a causa del cedimento degli orditi supplementari di legatura: estremamente sottili sono stati abrasi dalla lamina metallica per micro-sfregamento, fino alla rottura. Sulle stesse aree inoltre, insistevano fitti e numerosi rammendi, realizzati con filati e tecniche differenti e poco idonei, nel tentativo di trattenere i filati in sede.

**Figure 13 e 14** - Particolare delle deformazioni e dei distacchi di filato metallico

Diversamente i rammendi più estesi, soprattutto in corrispondenza dei sollevamenti delle trame dorate, sono stati rimossi durante le operazioni di consolidamento, in modo da prevenire ogni ulteriore perdita di materiale. Le trame broccate sono state quindi fissate a punto posato, eseguito a cucito con filo di seta tinto appositamente. Le parti lacerate e lacunose, sono state consolidate a punto posato su supporti locali in taffetas opportunamente tinto. Analogamente si è intervenuto sulle parti lacunose e lise dei galloni, impiegando un filato di poliestere, utilizzato anche per la fermatura puntuale delle scuciture delle frange.

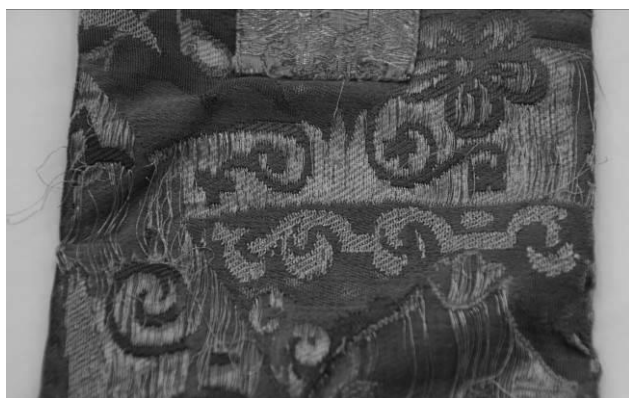
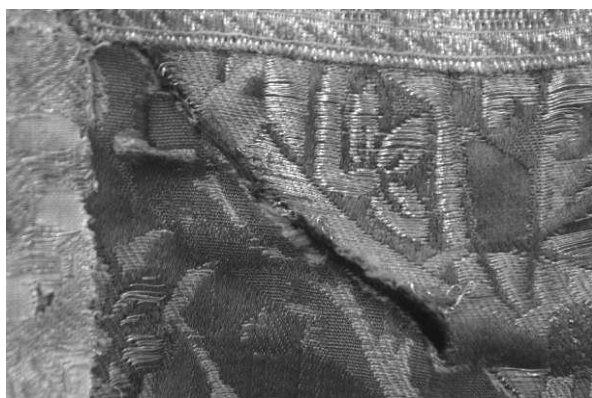
Tutta la superficie, sia a dritto che a rovescio, presentava polvere diffusa che ottundeva i filati e rendeva la fibra particolarmente secca e disidratata. Il lampasso era gravemente compromesso da profonde deformazioni e pieghe imputabili alle cuciture di confezione e alla presenza di controfodere interne, non perfettamente distese. Le dimensioni inadeguate delle fodere, accentuavano inoltre le tensioni lungo tutto il profilo soprattutto di pianeta e manipolo.

**Figure 15 e 16** - Particolare delle deformazioni del manipolo (sx) e delle lacerazioni della pianeta (dx)

Le superfici sono state quindi umidificate, mediante nebulizzatore ad ultrasuoni, fino a completa idratazione delle fibre; successivamente pianeta, stola e manipolo sono stati spillati su apposita sagoma, e vincolati con piccoli pesi, in modo da distendere perfettamente il tessuto, ed eliminare le tensioni e le deformazioni lungo le cuciture di confezione: il tessuto è stato disteso rispettando l'andamento di trame ed orditi al fine di riacquistare l'originale forma corretta. Si è scelto di rimuovere i rammendi che causavano tensioni e deformazioni, e scucire parzialmente la cucitura di confezione della pianeta, lungo il profilo inferiore, per garantire la corretta distensione del lampasso, eliminando ogni piega marcata, sicura causa di ulteriore degrado.

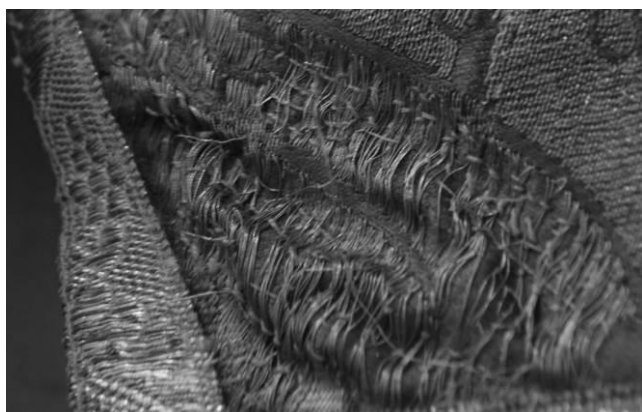
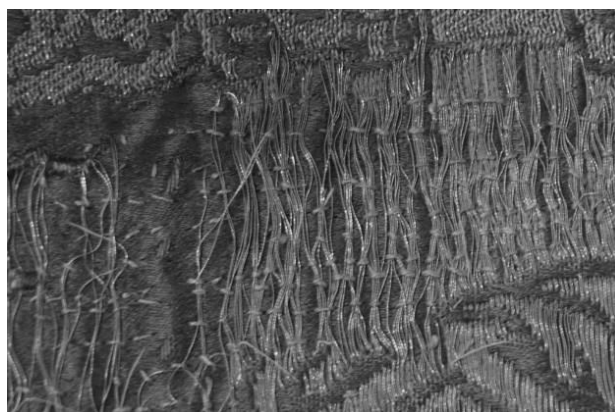
**Figure 17 e 18** - Particolare delle deformazioni del manipolo (sx) e delle lacerazioni della pianeta (dx)

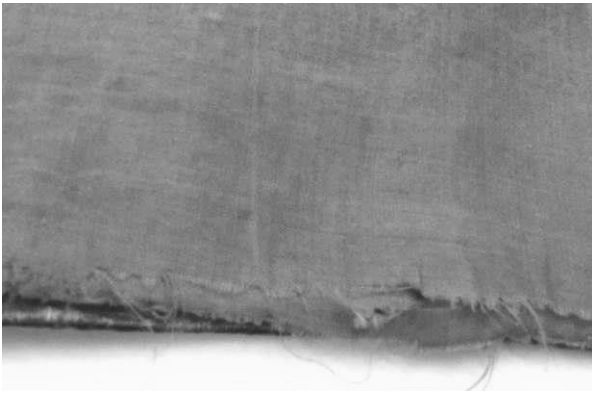
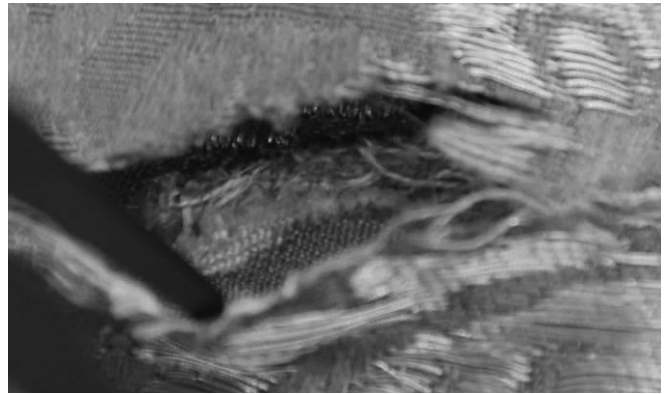
**Figure 19 e 20** – Particolare delle lacerazioni della stola (sx) e sovrapposizioni di lampasso della pianeta (dx)

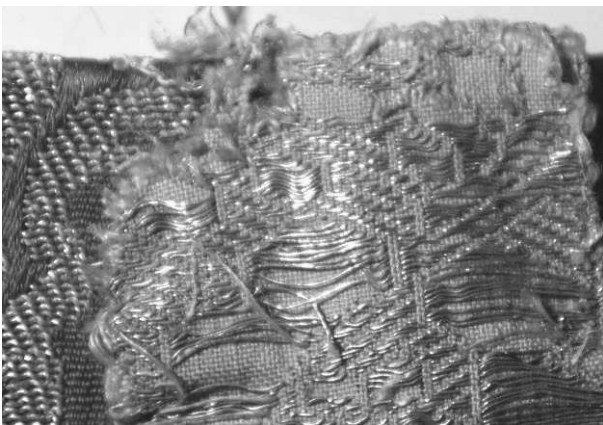
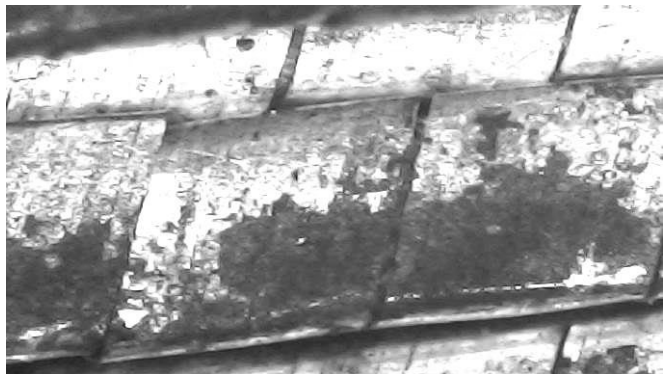
I galloni con motivi floreali (più antichi) presentavano piccole lacune, soprattutto sulla parte anteriore, e risultavano consunti in molte parti. Il gallone dello scollo invece, presentava aloni di colorazione bruna, apparentemente per ossidazione della lamina; l'osservazione a microscopio invece, ha permesso di comprendere come la colorazione scura sia dovuta alla perdita del bagno più superficiale della lamina, che al disotto è una lega scura.

**Figure 21 e 22** - Particolare lacune gallone (sx) e consunzione lamina scollo pianeta (dx)

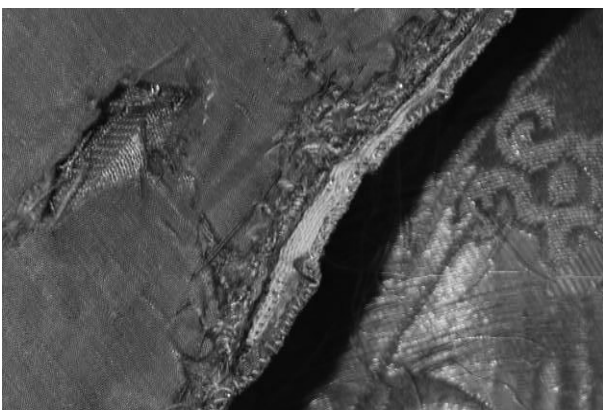
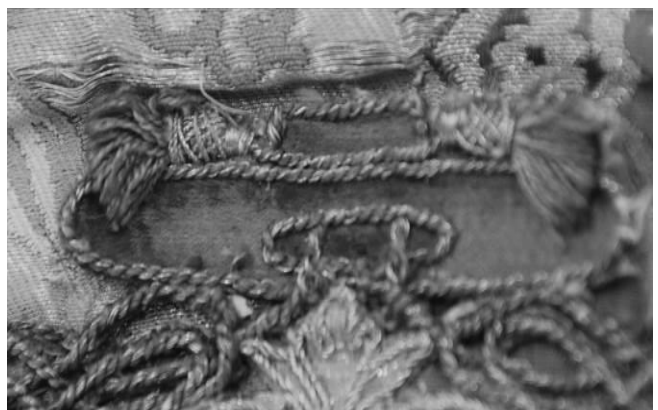
Le fodere di stola e pianeta erano consunte e lacunose in molti punti, a causa dell'utilizzo e dello sfregamento delle stesse. Infine lo stemma vescovile era parzialmente distaccato, con piccole macchie di colla.

**Figure 23 e 24** – Particolare delle lacerazioni sulla fodera della pianeta (sx) e macchie su stemma vescovile (dx)

Sulle fodere di pianeta e stola si è scelto di procedere con un intervento atto a garantire la protezione dei taffetas presenti, storicizzando tutte le parti pervenute, sebbene non originali. Si è scelto quindi di applicare sulle parti maggiormente lise o lacunose, uno velo di *maline* di protezione. Sulle aree con piccole lisature invece, sono state eseguite fermature puntuali a *punto posato*, utilizzando filo di seta opportunamente tinto.
