ALTARE LIGNEO

CHIESA DI SAN MARTINO VESCOVO
PIAZZA GARIBALDI 7, TIEZZO DI AZZANO X

RELAZIONE FINALE

Roveredo in Piano, 23 ottobre 2024

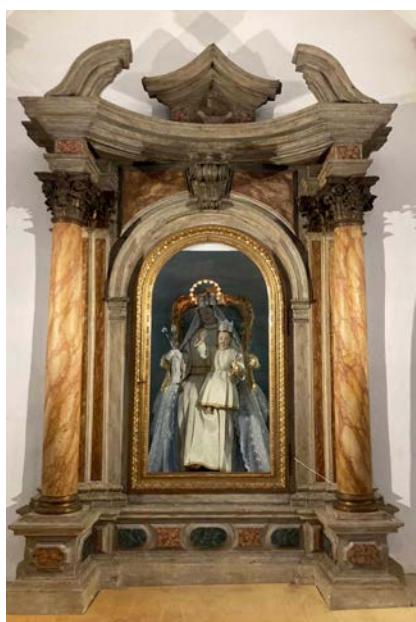
La struttura portante dell'altare si presentava in buone condizioni non erano evidenti cedimenti né distacchi tali da far ipotizzare pericoli di cadute.

Erano evidenti fessurazioni che interessano prevalentemente gli incollaggi delle cornici modanate e i ritiri fisiologici delle fibre lignee di elementi di grandi dimensioni come le colonne e le parti laterali dei dossali.

Incidenti risultavano essere le ridipinture che interessavano gli elementi decorativi del basamento, dove le decorazioni in vetro dipinto ancora presenti erano state coperte con decorazioni a finto marmo a tempera in maniera piuttosto grossolana, decorazione eseguita anche sulle porzioni dove i vetri non erano più presenti. Inoltre, uno dei vetri posto lateralmente risultava lacunoso.

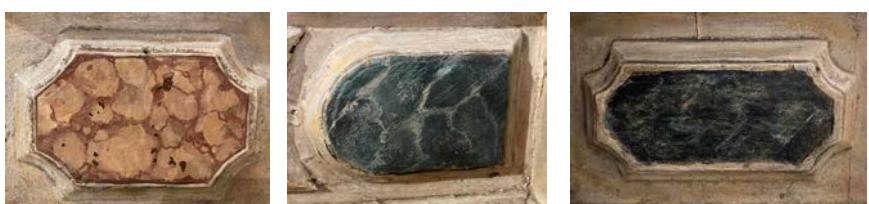
La modanatura dell'angolo a destra del basamento inferiore, mancante, era stata sostituita con una stuccatura approssimativa.

Tutt'attorno alle lesene che fungono da supporto all'arco a tutto sesto, verso l'anta che chiude la nicchia, era stato posizionato abbondante silicone la cui funzione non è era chiara.

Ha visto di seguito la rimozione dei materiali non idonei come il silicone presente e la sistemazione della stuccatura eseguita sul basamento in sostituzione della modanatura.

<p>Il silicone presente è stato asportato mediante la stesura di un prodotto specifico che ne ha diminuito il potere adesivo permettendo, mediante mezzo meccanico una facile asportazione.</p>

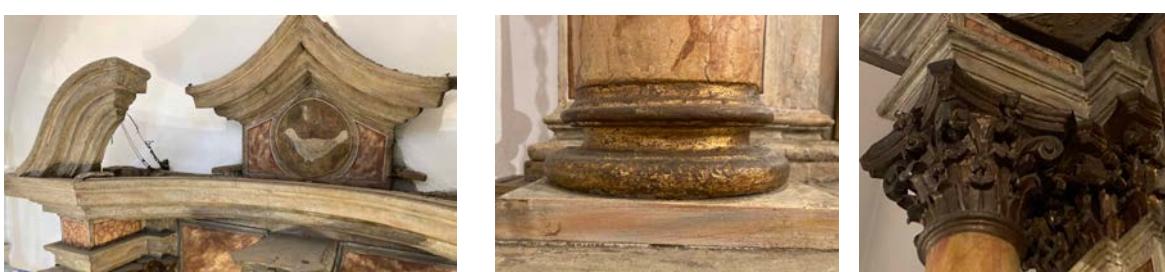
Ulteriori ridipinture interessavano anche la finta pietra del basamento e soprattutto il timpano, dove oramai il finto marmo non era quasi più leggibile.

Le basi e i capitelli delle colonne risultavano molto scuri e la foglia oro, presente oramai solo in maniera parziale, era poco visibile. Due foglie dei capitelli risultavano scollate e trattenute da un piccolo chiodo.

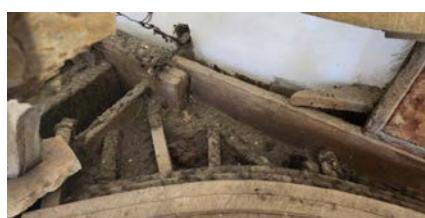
Depositи di polvere interessavano tutta la struttura e soprattutto la parte sommitale più difficile da raggiungere anche per una semplice aspirazione.

<p>La pulitura delle superfici ha visto in primis l'asportazione dei depositi incoerenti mediante l'utilizzo di pennelli, mezzi meccanici e aspiratore. La zona maggiormente interessata da accumulo di polvere era quella sommitale per un problema di altezza.</p>
---	--

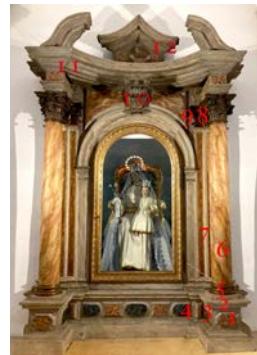
I numeri riportati nell'immagine a fianco sono relativi ai punti dove sono stati eseguiti i saggi di pulitura.

<p>I saggi n° 1-3-4 interessano la zona del basamento su cui insiste tutta la struttura architettonica del dossale che, composta da una struttura a finto marmo, è arricchita da elementi geometrici di diverse forme.</p> <p>Come si poteva intuire dalla caduta di colore sovrammesso presente in più punti, questi elementi geometrici sono arricchiti da vetri dipinti che rendono, a differenza della ridipintura presente, un'idea di luminosità e trasparenza, mettendo in risalto luminescenze date da brevi pennellate di colore oro.</p> <p>La pittura presente, eseguita per nascondere fessurazioni dei vetri, è stata asportata facilmente con metodo meccanico mediante l'utilizzo di bisturi mentre i residui si sono potuti asportare con acetone puro.</p>

<p>Il tassello di pulitura n°2 ha visto la pulitura del finto marmo eseguita con tensioattivo (Tween 20) in acqua al 10%, l'asportazione di depositi di polvere accumulatisi nel tempo ha così conferito luce all'intera struttura.</p>

<p>I saggi n°6 e 7, relativi alle colonne e alle lesene retrostanti, dove la pulitura ha visto l'asportazione di depositi incoerenti mediante l'utilizzo di tensioattivo (Tween 20) in acqua al 10%, hanno messo in evidenza una superficie più chiara e luminosa.</p>

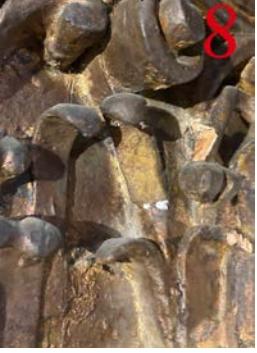
8	<p>I saggi n°5 e 8 riferibili alle parti dorate dei basamenti delle colonne e dei capitelli non hanno offerto risultati esaltanti. Purtroppo la foglia oro presente è residuale. Probabilmente per questo motivo era stata stesa della porporina sulle superfici che con il tempo si è ossidata. L'unico risultato ottenuto dalla pulitura eseguita con acetone puro è stato l'asportazione della porporina e la messa in luce di una superficie ocre.</p>

I2	<p>Gli ultimi saggi sono relativi alla parte sommitale della struttura architettonica. Si è potuto constatare che tutta la zona è stata interessata da ridipintura, sia relativamente al finto marmo chiaro, a quello con i toni sul rosso e anche al piccolo dipinto eseguito sull'edicola centrale. In questo caso è stato necessario l'utilizzo di solvent gel di acetone e alcool benzilico coadiuvato da acetone puro per la rimozione del materiale sovrammesso.</p>
