Oggetto: Prodolone Chiesa di S. Maria delle Grazie, ancona lignea di Giovanni Martini (1515); restauro manutentivo.

PRODOLONE (PN) - CHIESA DI SANTA MARIA DELLE GRAZIE - ALTARE LIGNEO DI GIOVANNI MARTINI, 1515

Incarico: *Parrocchia di San Martino Vescovo, Prodolone (San Vito al Tagliamento)*

Esecuzione del restauro: *Anna Comoretto*

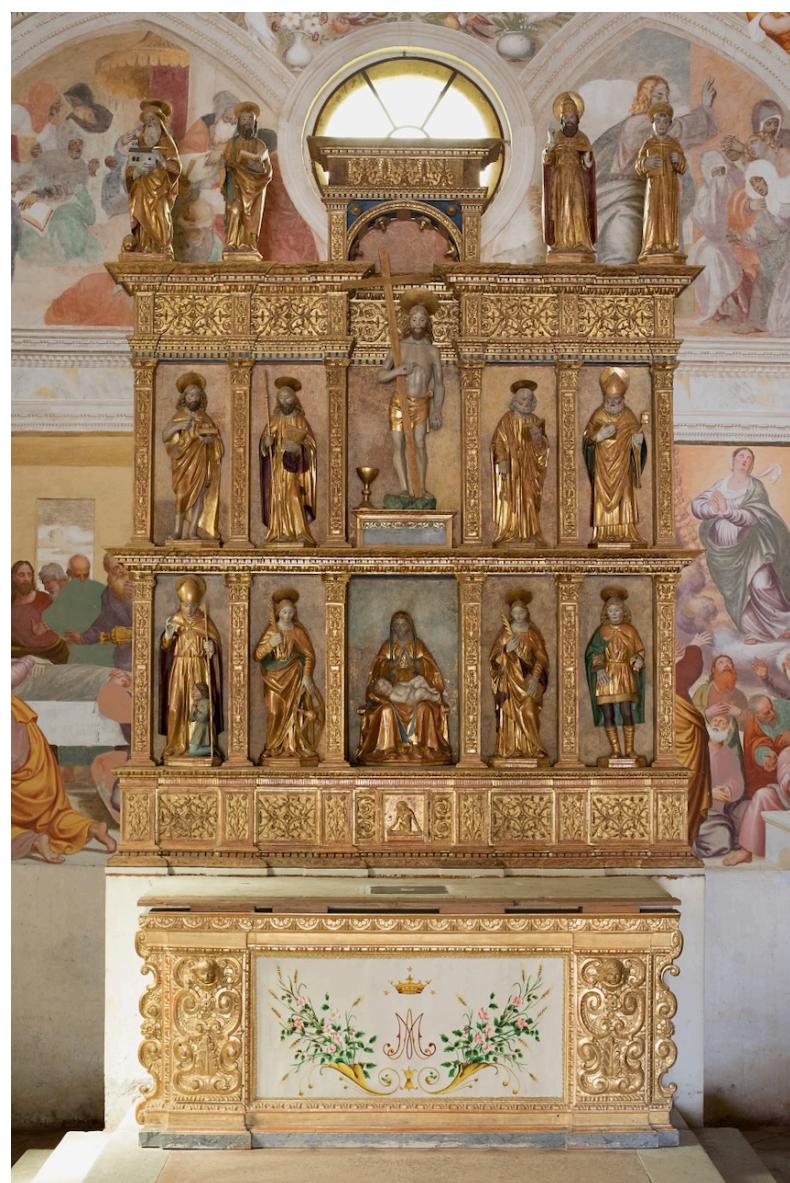
Altare prima del restauro

La situazione prima del restauro attuale ha visto tutte le superfici ricoperte di polvere e sporco di deposito, condizione maggiormente evidente sui piani orizzontali. Erano inoltre presenti diversi distacchi degli strati pittorici e alcune piccole perdite degli stessi.

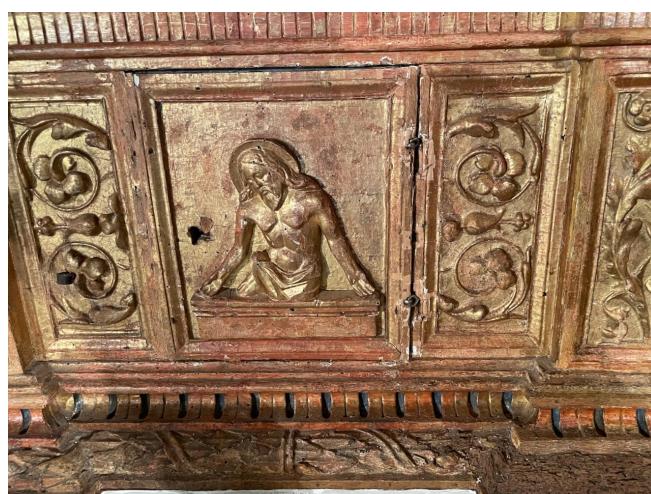
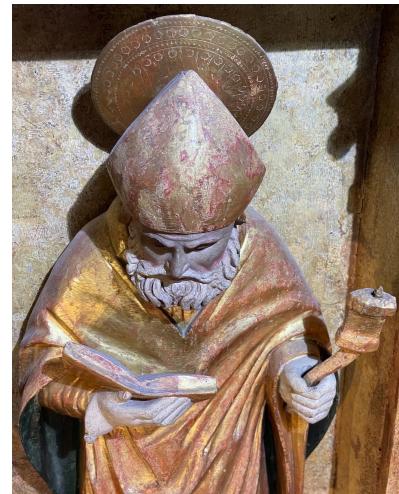
Il tabernacolo della predella presentava diversi distacchi degli strati preparatori dovuti ad una sostituzione delle ciarniere in metallo dell'antina centrale con modifica del chiavistello, la sua manomissione è sicuramente avvenuta dopo il 2001 e risultava piuttosto invasiva. Il politico, a causa della mancata manutenzione non presentava quella brillantezza delle superfici metalliche che normalmente caratterizza le stesse.

particolare della predella con applicazione di nuove ciarniere metalliche e manomissione della serratura; dettaglio di deposito di polvere incoerente

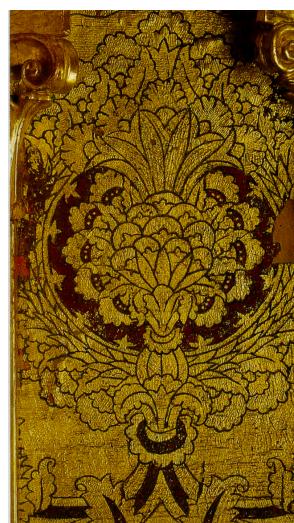
Fig. 3. Esempio di *Pressbrokat*, con massa d'impressione di cera e gesso, all'interno della nicchia.

Per quanto concerne la decorazione a Pressbrokat, essendo questa irrimediabilmente persa è stata proposta una ricostruzione virtuale della stessa grazie alla applicazione del modello integro ricavato dall'altare di Remanzacco. Verrà applicata l'immagine del disegno integro (per cui in origine era stata utilizzata la stessa matrice)

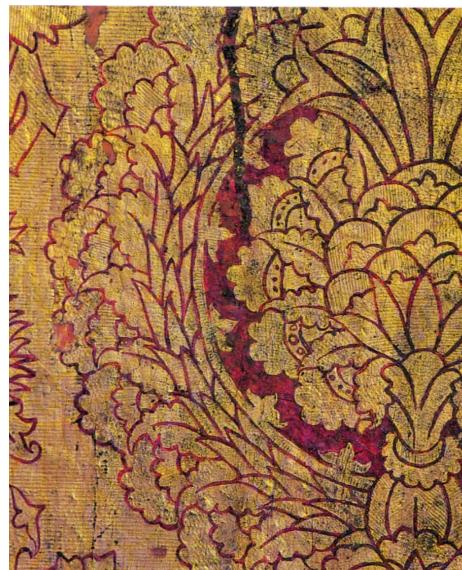
Modelli di *Pressbrokat* integri da Aquileia e Remanzacco ma su massa di impressione in ceresina

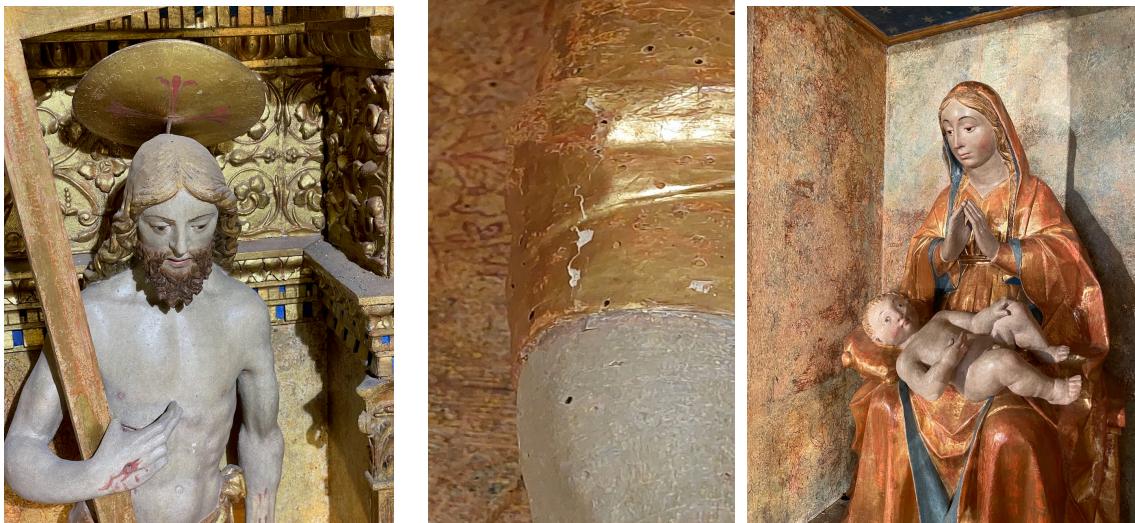
dettaglio del Cristo Redentore prima del restauro con distacchi di policromie e nicchia della Vergine con residui di pressbrokat
