UNDICI INCISIONI RAFFIGURANTI GLI APOSTOLI

OPERE DI A. CAMPANELLA

PARROCCHIA DI S. MARTINO VESCOVO DI NESPOLEDO DI LESTIZZA (UD)

STATO DI CONSERVAZIONE PRIMA DELL'INTERVENTO DI RESTAURO

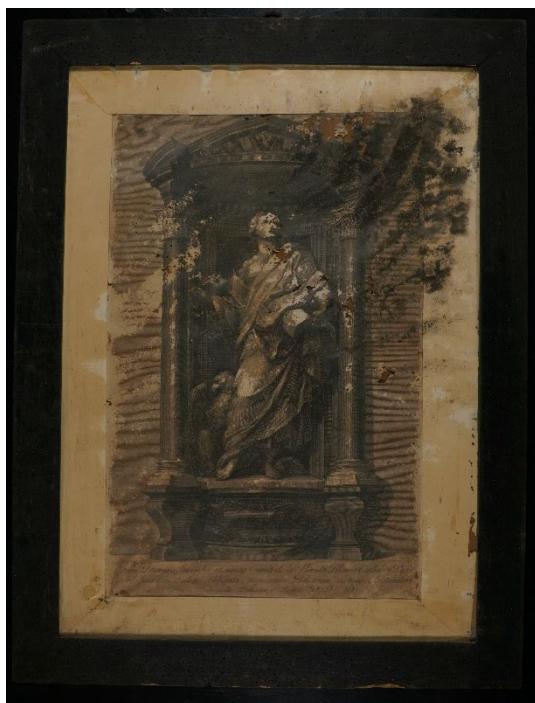
S. Giovanni con evidente attacco fungino

Quindi dopo la rimozione dalle cornici l'intervento di restauro è continuato con un'accurata depolveratura delle opere con gomma wishab extra-morbida in panetto o in polvere nelle zone maggiormente degradate dalle infezioni fungine (vedi S. Giovanni). Tutti i residui di gomma sono stati poi rimossi con pennello a setole morbidissime di pelo di capra e pennellino sottile nelle parti critiche. Durante questa operazione si è provveduto a rimuovere anche il passepartout cartaceo avendo cura di sollevarlo e rimuoverlo a secco per quanto fosse possibile.

L'intervento è proseguito con il restauro del supporto cartaceo. Gli strappi sono stati suturati con velo giapponese *tengujo-kashmir* 9 g/m², impiegato anche per la velatura e il rinforzo di zone a rischio come quelle interessate dall'attacco fungino. Le lacune invece sono state risarcite con metodo fiorentino impiegando carta giapponese *takogami* 43 g/m² preventivamente portata a tono con inchiostri acrilici mirando al tono di base della carta originale. Lì dove le carte sono state eccessivamente rifilate (vedi S. Tommaso), asportando anche il cartiglio nella parte inferiore, si è provveduto a reintegrare tutta la parte mancante.

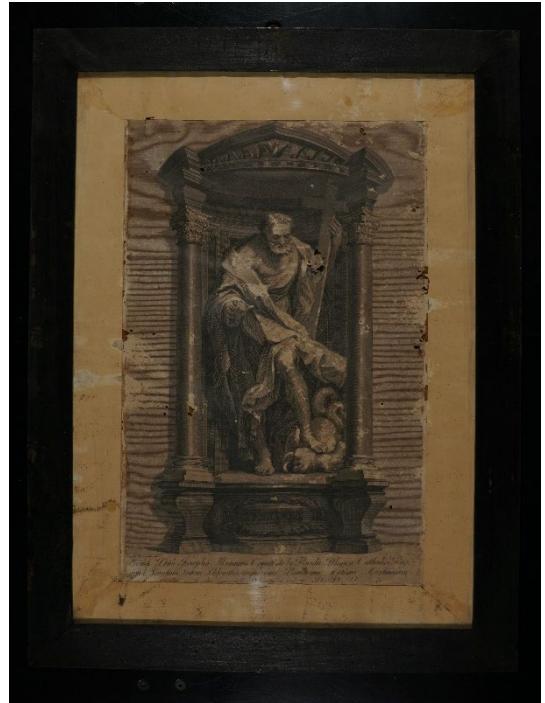
S. Filippo con lacune e abrasioni diffuse

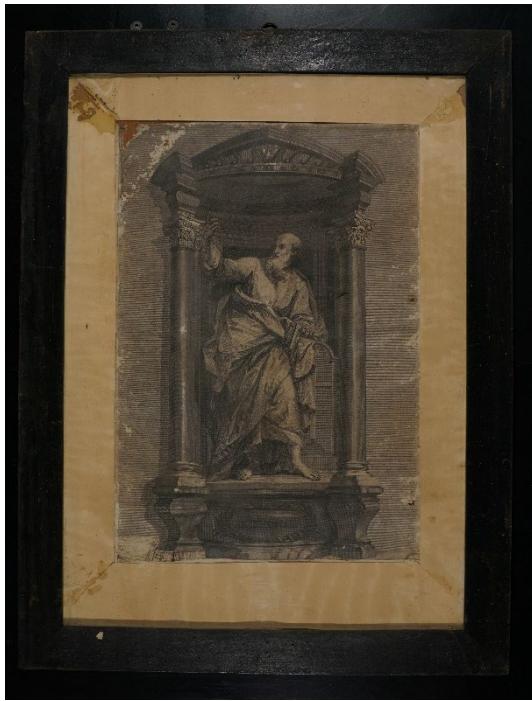
S. Tommaso: rifilato nella parte inferiore

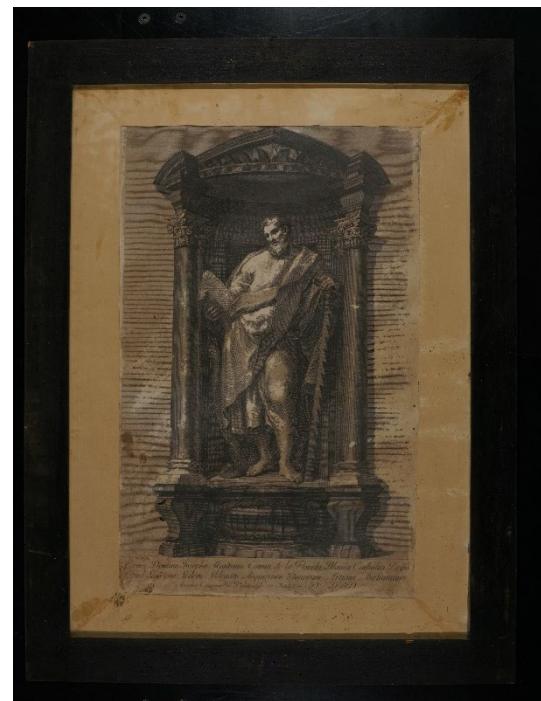
S. Simone con evidenti abrasioni superficiali

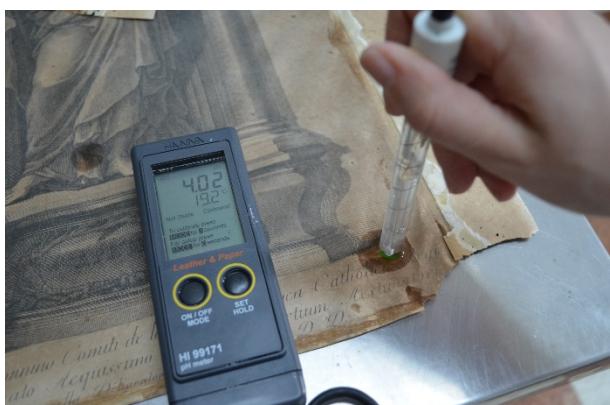
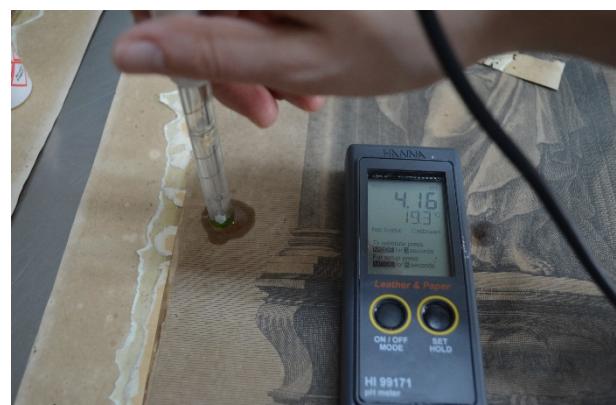
Alla pulitura per via meccanica è seguito il test del pH superficiale con un pHmetro ad elettrodo piatto specifico per carta. Per garantire una visione completa dello stato di conservazione e della degradazione acida in corso, sono state eseguite più misurazioni, che hanno confermato le ipotesi iniziali. I valori riscontrati oscillavano da un minimo di 4.02 ad un massimo di 4.20.

Misurazione del pH prima dei trattamenti per via umida
