# AFFRESCHI PALAZZO RAGAZZONI

SACILE

## RELAZIONE FINALE

**LAVORI:** Restauro conservativo ed estetico delle superfici decorate completanti il ciclo pittorico del salone d'onore.

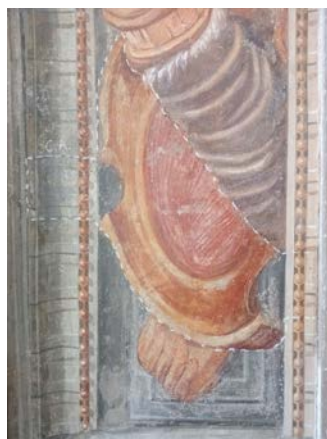
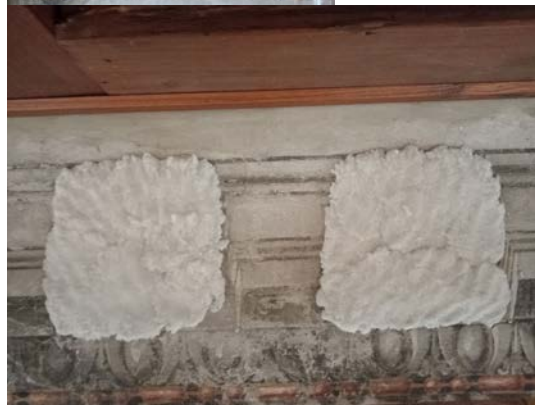
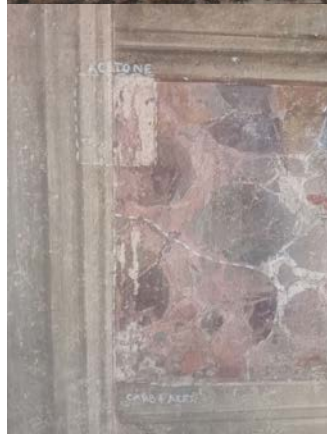
In primis, ciò che risultava maggiormente evidente era la condizione dei finti marmi e della finta balaustra presenti nelle specchiature sottofinestra; la pellicola pittorica manifestava presenza di gore e linee di infiltrazione di acqua meteorica dagli infissi con evidente degrado estetico e conservativo.

Pulitura generale della pellicola pittorica con soluzione libera di ammonio carbonato al 10% e successivo risciacquo.

Puntualmente la soluzione è stata supportata con polpa di cellulosa per aumentare i tempi di azione.

Alcune porzioni di finto marmo con presenza di ritocchi pittorici a legante sintetico particolarmente virati, sono state trattate con applicazione di acetone a tampone.

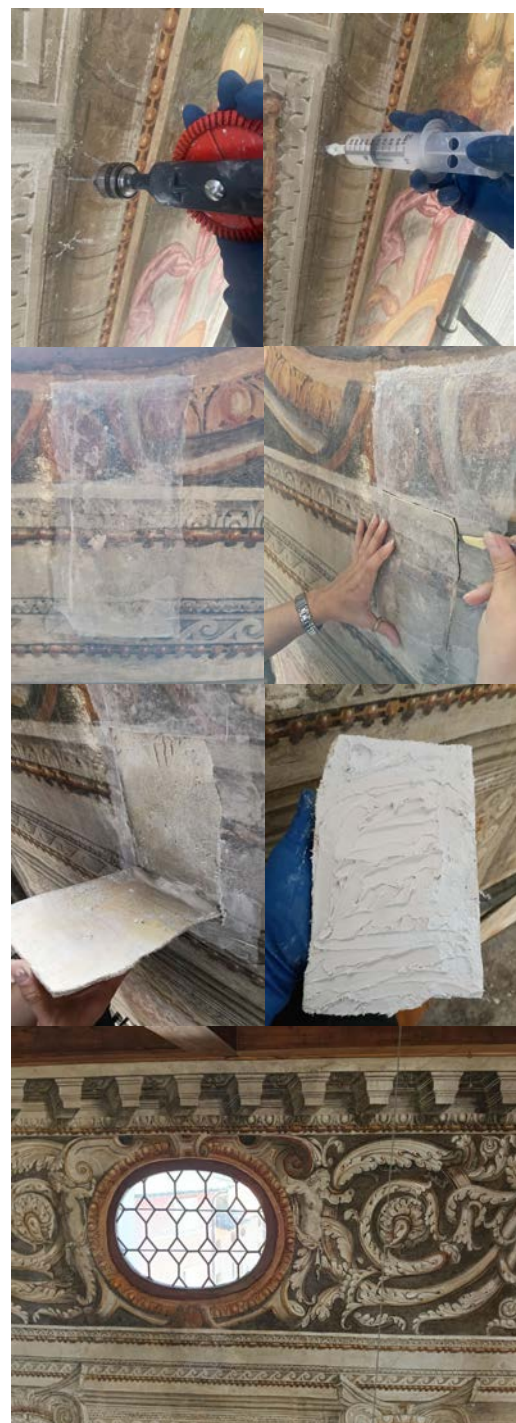
Sulla fascia decorativa superiore, al di sotto di uno degli ovali finestrati, si è registrata la presenza di un distacco di entità eccessiva, tale per cui si è ritenuto opportuno non procedere con l'iniezione di materiale consolidante per evitare di imbibire d'acqua l'area.

E' stata quindi realizzata la velinatura della porzione interessata mediante applicazione di carta giapponese con resina acrilica in emulsione. Ad asciugatura avvenuta è stata tagliata la porzione dipinta interessata; è stato pulito sia il verso dell'affresco che il pannello a muro. Si è proseguito con l'incollaggio della porzione staccata e con la rimozione della velina ad asciugatura avvenuta.
