COMUNE DI LATISANA – BIBLIOTECA CIVICA

Intervento di restauro e conservazione di una mappa 1834 - settembre 2022

Pianta di Antonio Banchieri

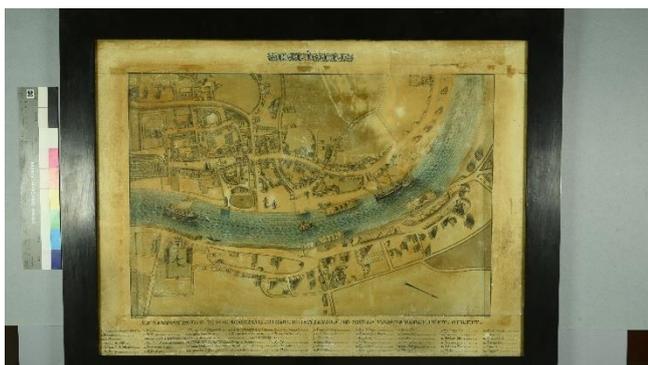
Foto del prima con cornice

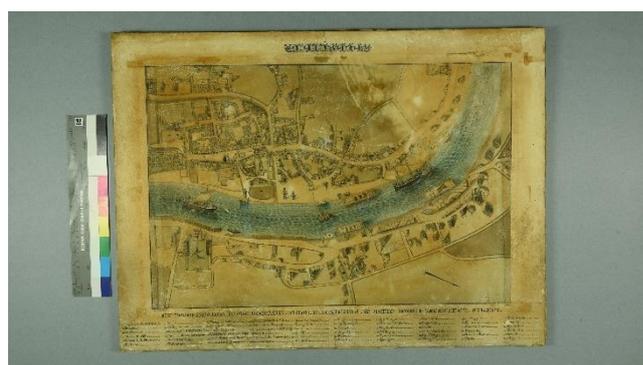
Foto del prima senza cornice

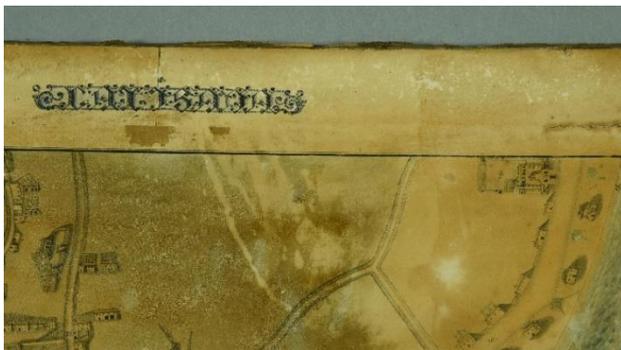
Particolari dei fogli assemblati e dei frammenti di carta velina

I piccoli frammenti di carta velina marrone lungo il bordo del disegno, posizionati in maniera ortogonale e adesi con colla di farina, potrebbero essere testimonianza di una pregressa ma non recente operazione di ricalco. Valutando quindi che questi elementi sono parte integrante della storia del documento è stato scelto di non asportarli.

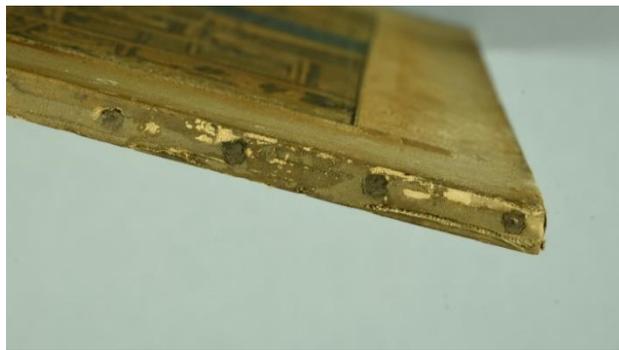
Si è verificato che il disegno è composto da sette fogli di carta di diversa misura assemblati e verosimilmente adesi sulla tela grezza con adesivo di origine animale, come suggerisce l'imbrunimento del supporto cartaceo. La tela è rimboccata sul un telaio ligneo, fissata lungo lo spessore di tutti i margini con numerosi chiodi metallici.

Particolare del bordo del telaio

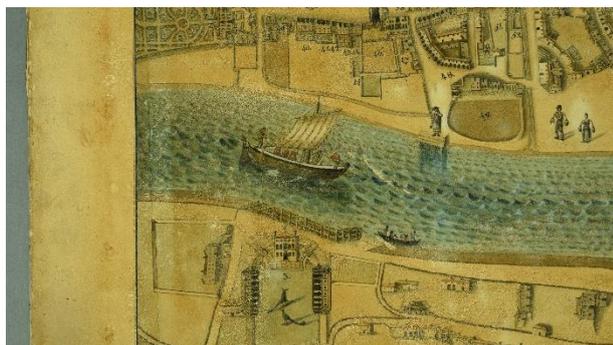
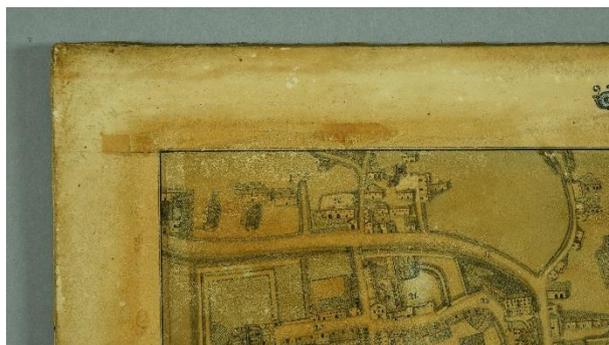
E' stato possibile appurare e documentare fotograficamente che il disegno è stato a contatto con sostanze liquide soprattutto sulla porzione superiore destra: in questa zona del foglio la vernice si è completamente dilavata accumulandosi però nel centro del disegno dove aveva provocato una macchia scura; inoltre i pigmenti a contatto con i liquidi si sono dilavati perdendo brillantezza e tono cromatico. Questa parte di supporto presenta anche delle gore.

Particolari delle crettature

Si può presumere che questo eccesso di umidità abbia causato il generale deterioramento della vernice presente su tutto il disegno. Si è testato che la vernice è idrosolubile e quindi si può ipotizzare che abbia assorbito l'eccesso di umidità gonfiandosi; che in fase di asciugatura abbia inglobato i

pigmenti utilizzati sul disegno, che si sia quindi fratturata lasciando visibili mancanze di mediazioni grafiche sul supporto cartaceo e diffuse crettature..

- Si è quindi utilizzato un adesivo a base di metilidrossietilcellulosa 300p in diverse percentuali in soluzione acquosa (Tylose MH300p), steso con la punta di un pennello da ritocco per effettuare un imbibimento capillare delle porzioni di vernice irrigidita. Questa reidratazione della superficie pittorica ha permesso la successiva distensione della vernice e di pigmenti nelle porzioni di supporto ormai scoperte. L'operazione è stata ripetuta ove necessario fino ad ottenere una omogeneità percettiva. Questa modalità di approccio ha dato soddisfacenti risultati mitigando anche l'evidente imbrunimento creatisi a causa del dilavamento della vernice.

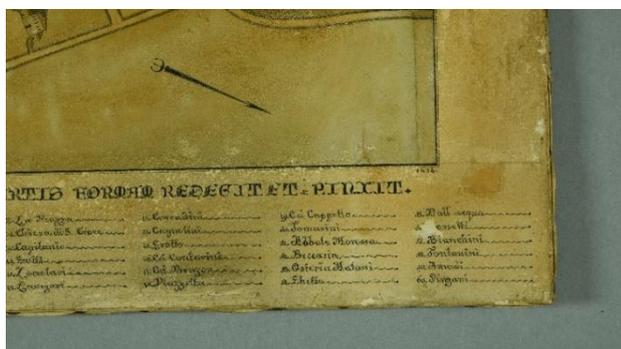
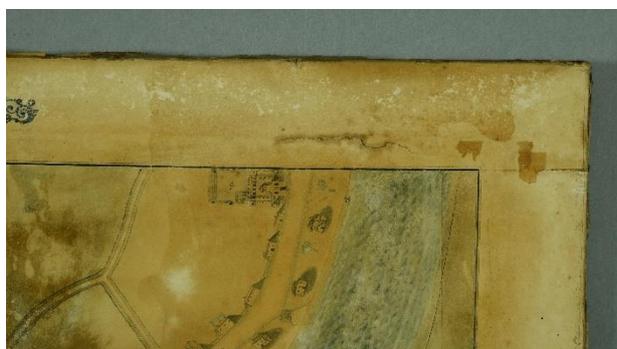
Sulle zone disegnate sono visibili delle piccole aree più chiare che corrispondono alle macchie bianche presenti sulla tela del verso: si può pensare a macchie di calce provocate accidentalmente in occasioni di interventi di ristrutturazione che per la forte caratteristica alcalina del materiale edile abbiano tamponato il naturale processo di ossidazione del supporto.

Particolari dei danni

In prossimità dei margini il supporto cartaceo è stato aggredito da insetti xilofagi che ne hanno eroso lo strato superficiale nonché le mediazioni grafiche presenti su quelle porzioni di carta. Infine uno strappo e un piccolo sfondamento del supporto erano presenti lungo il margine superiore e in prossimità dell'angolo inferiore destro.

- I pigmenti utilizzati sulla legenda sono stati sottoposti ad un fissaggio localizzato con Klucel G in alcool etilico al 6%.
- Il consolidamento delle zone fragili attaccate dagli insetti xilofagi e la sutura degli strappi e degli sfondamenti sono stati eseguiti utilizzando velo e carta giapponese di idonei colori e grammatura; adesivo a base di metilidrossietilcellulosa.

- Integrazione coloristica ad acquerello in sottotono sia sulle parti restaurate sia delle zone che manifestavano un evidente difetto di continuità percettiva.

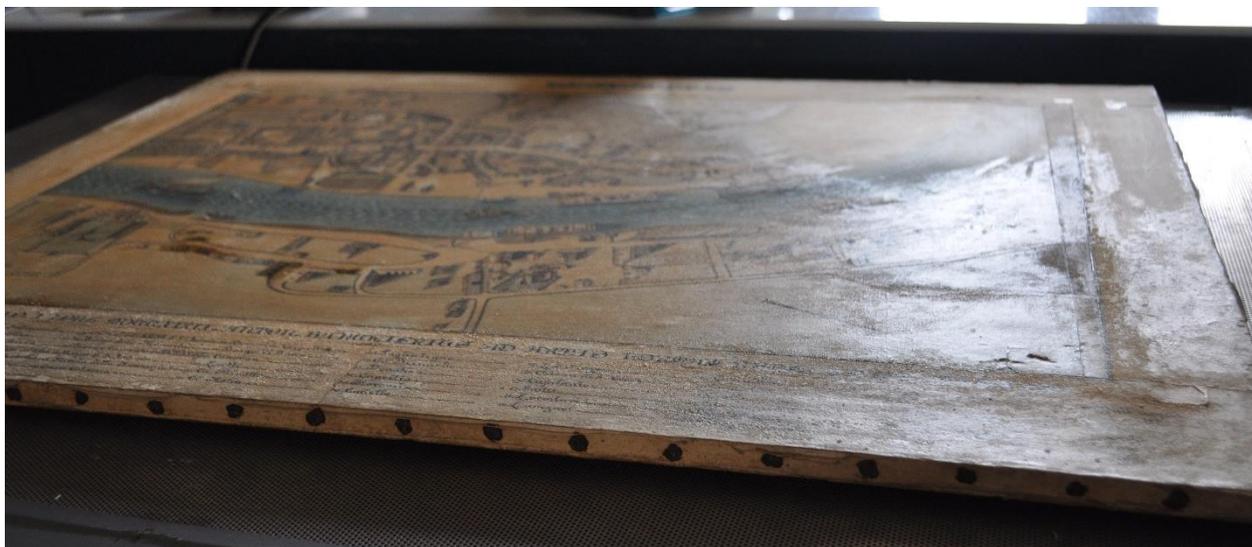
Immagine a luce radente del dilavamento di vernice

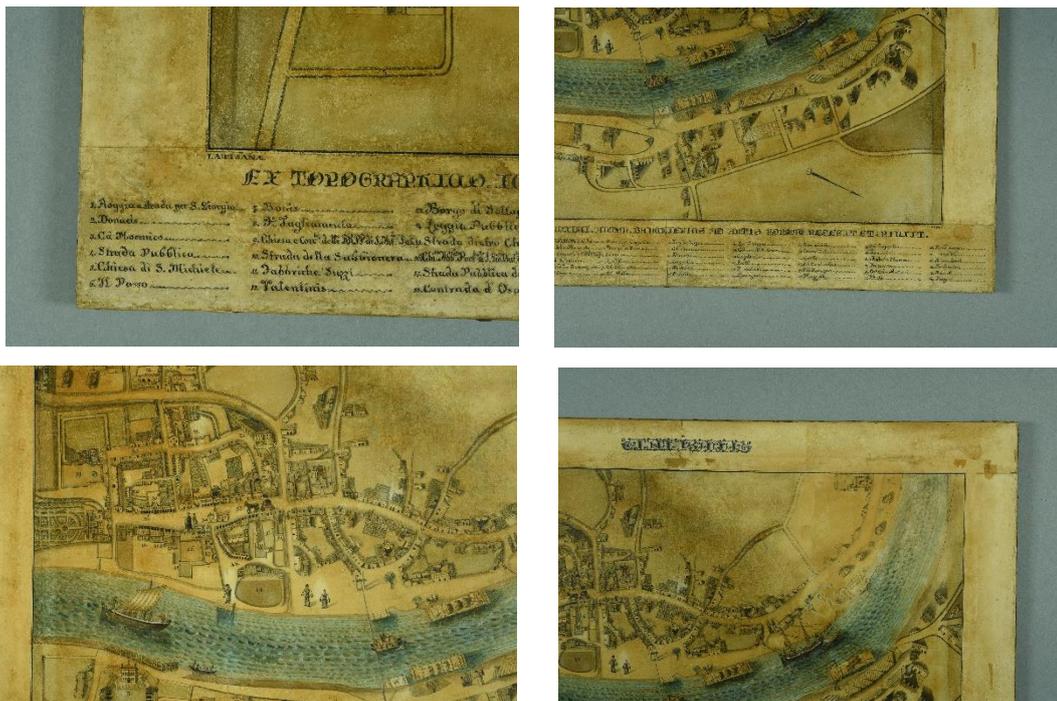
Particolari dopo il restauro

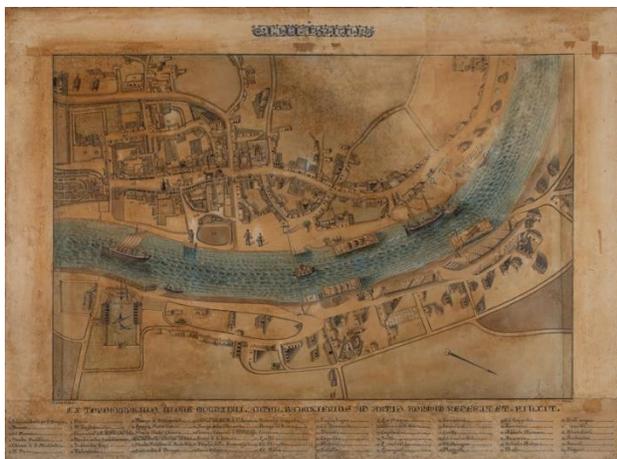
Mapa dopo l'intervento di restauro

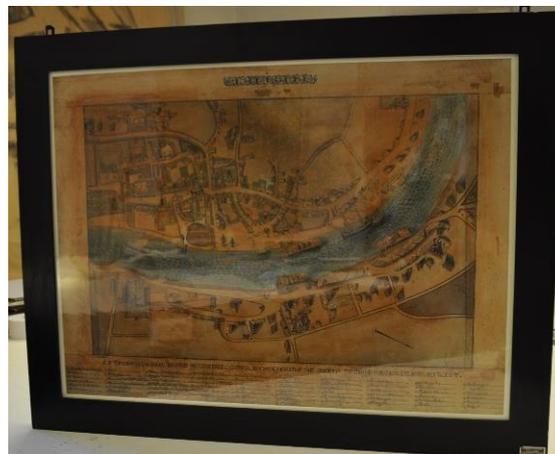
Riproduzione nella cornice originale

La riproduzione fotografica è stata collocata dentro la cornice ottocentesca, preventivamente pulita, consolidata e incerata, previa realizzazione di un passepartout su misura. realizzato con cartone tipo Klug, composto da un supporto e da una "finestra" dello stesso materiale sia in grammatura sia nel colore. Caratteristiche del cartone: spessore 2,00 mm, 100% alfa-cellulosa, senza acido, con riserva alcalina, senza sbiancante ottico.

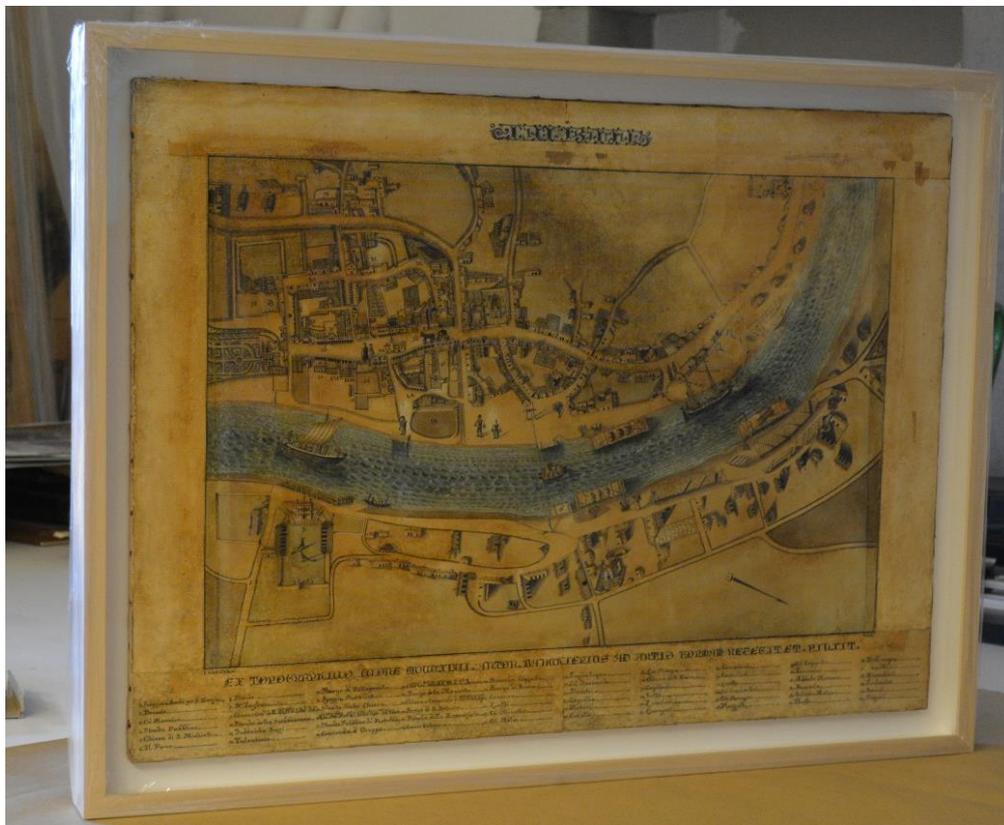
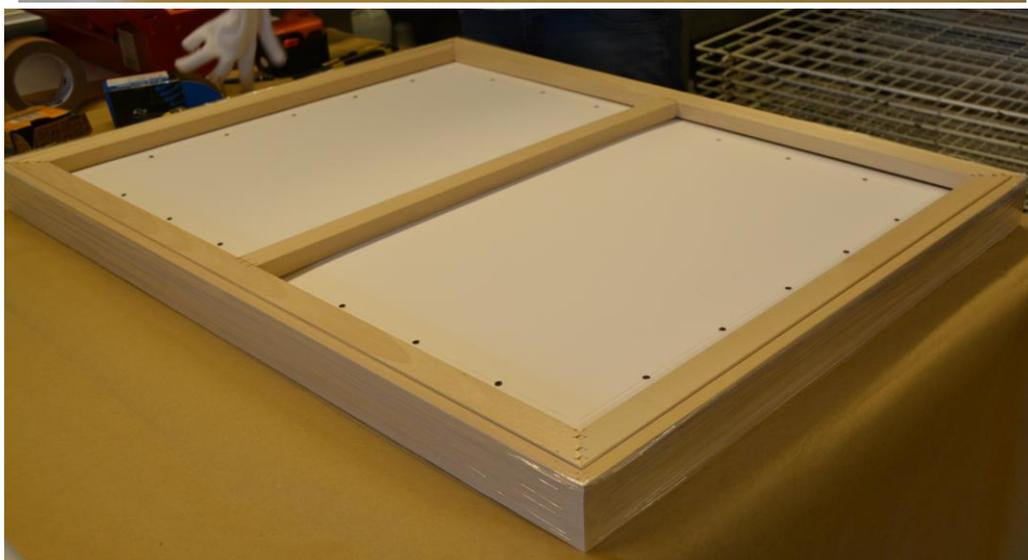
Immagini del recto e verso della cornice

Il disegno invece, essendo rimasto adeso sulla tela inchiodata su telaio, necessitava di una nuova cornice che, come preventivato, è stata realizzata in legno di tiglio naturale senza trattamenti, a cassetta per rendere fruibili i margini del telaio originale. Le dimensioni totali della cornice sono di cm 91,5 x 70,2 x 5,8.

Come concordato il vetro di protezione inserito nella cornice è del tipo MUSEUM Glass Tru Vue 99% protezione UV, antiriflesso. Si raccomanda di pulire il vetro mediante un panno morbido per vetri imbibito di sola acqua,
