S. MARIZZA di VARMO (Ud)
Chiesa S. Maria Assunta
Relazione tecnica - Statua policroma raffigurante la Crocifissione

1. IDENTIFICAZIONE DEL BENE

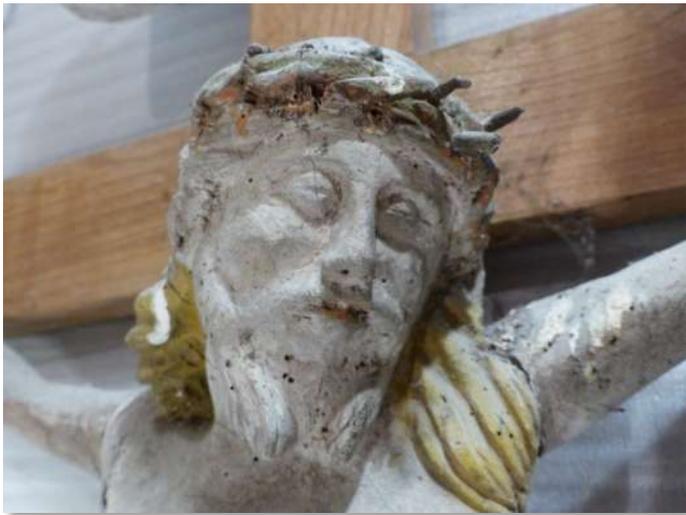
Dettaglio viso

- massivi depositi superficiali*
- mancanza delle spine nella corona*
- massive ridipinture cromatiche*
- colatura bianca (sui capelli) e rosa sulla spala sx*
- fori di sfarfallamento*

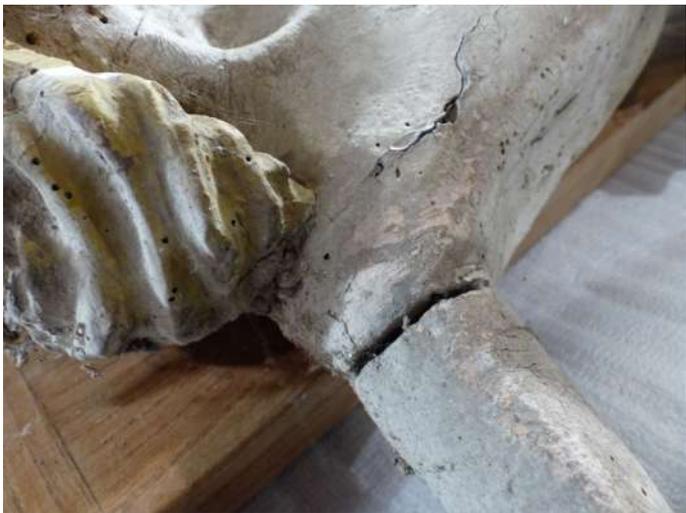
Dettaglio spalla destra

- massivi depositi superficiali*
- disconnessione del braccio dx dal corpo centrale*
- fenditura irregolare in prossimità dell'incavo ascellare*
- depositi superficiali e ragnatele*
- abrasioni della ridipintura policroma grigio/bianca che mette in luce uno strato rosato*

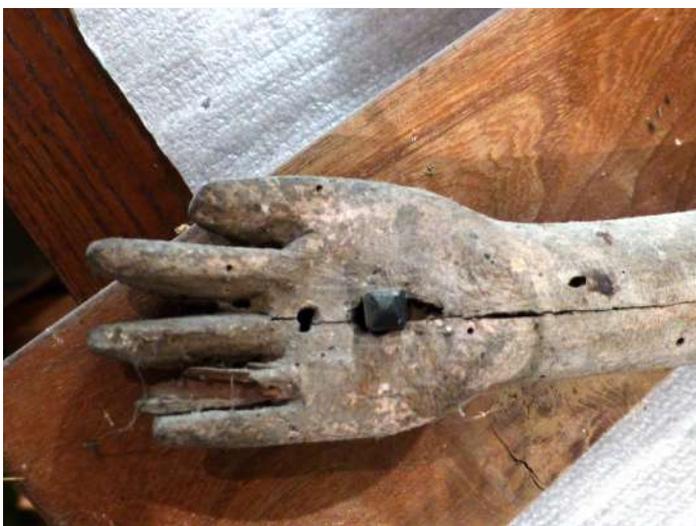
Dettaglio mano destra

- foro della chiodatura originale*
- fenditura longitudinale che attraversa il palmo e l'avambraccio*
- Parziale mancanza delle prime due falangi dell'anulare destro*
- localizzati resti di policromia rosa*
- essenza lignea a vista*

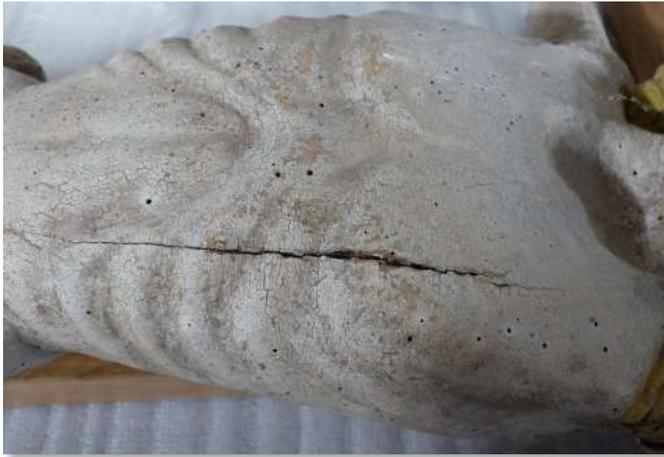
Dettaglio del torace

- massivi depositi superficiali*
- profonda fenditura longitudinale sulla sx*
- craquelure ramificato presente sulla ridipintura policroma grigiastra*
- abrasioni della ridipintura (grigiastra), comparsa della policromia sottostante (rosa)*
- fori di sfarfallamento*

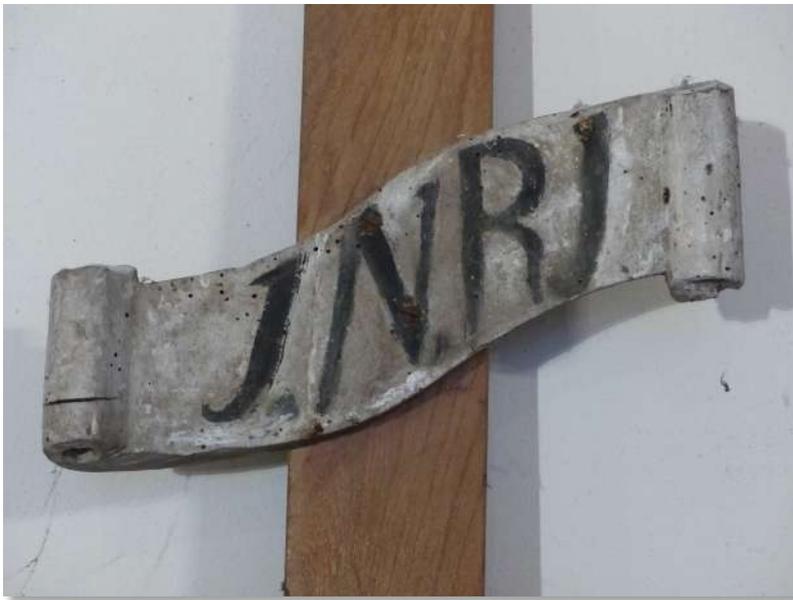
Dettaglio del cartiglio

- massivo deposito superficiale*
- fori di sfarfallamento*
- fenditura sul ricciolo dx*

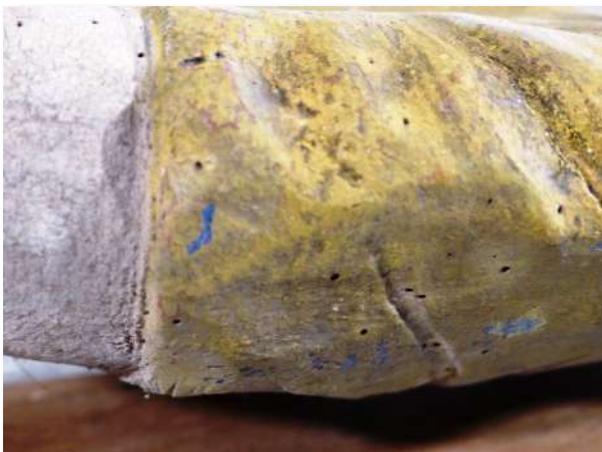
Dettaglio del perizoma

- massivi depositi superficiali*
- ridipintura nei toni dell'ocra*
- Abrasioni della ridipintura visibile che hanno fatto emergere differenti cromatismi (terra rossa e blu)*

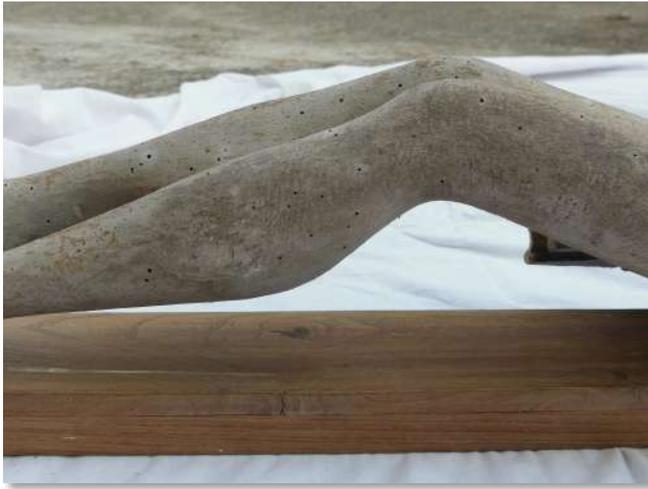
*Dettaglio delle gambe
Sono individuabili:
-massivo deposito superficiale
-craquelure ramificato presente
sulla ridipintura policroma
grigiastra
-abrasioni della ridipintura
(grigiastra), comparsa della
policromia sottostante (rosa)
-fori di sfarfallamento
-sollevamenti della pellicola
pittorica a vista*
