Il Vento e Il Sole

Sulla Prima Fase
del Restauro
del **Coro Ligneo**
conservato nella chiesa
Parrocchiale
dei Santi Pietro e Paolo
a Tarvisio

RELAZIONE TECNICA

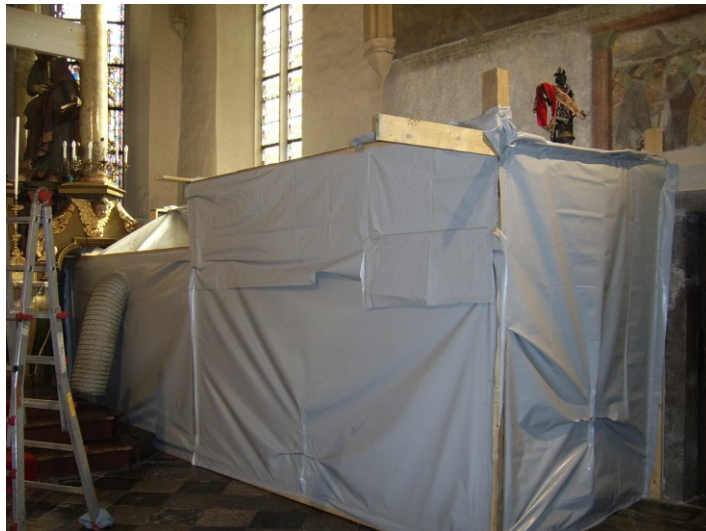
I primi due giorni di lavoro sono stati impiegati per costruire delle strutture in cui racchiudere gli scranni (v. [FotoRestauroCoro n.7 e n.8](#)); all'interno di tali "camere", una volta completate, la temperatura è stata portata fino a raggiungere i gradi necessari ad eliminare gli insetti in maniera definitiva (v. [FotoRestauroCoro da n.9 a n.11](#)).

Il 21 ottobre 2011 sono state smontate le due strutture ed il coro è stato sottoposto ad una prima impregnazione con il liquido antitarlo che è stato applicato "a spruzzo" (v. [CARTELLA "FOTO DISINFESTAZIONE" ALLEGATA](#)).

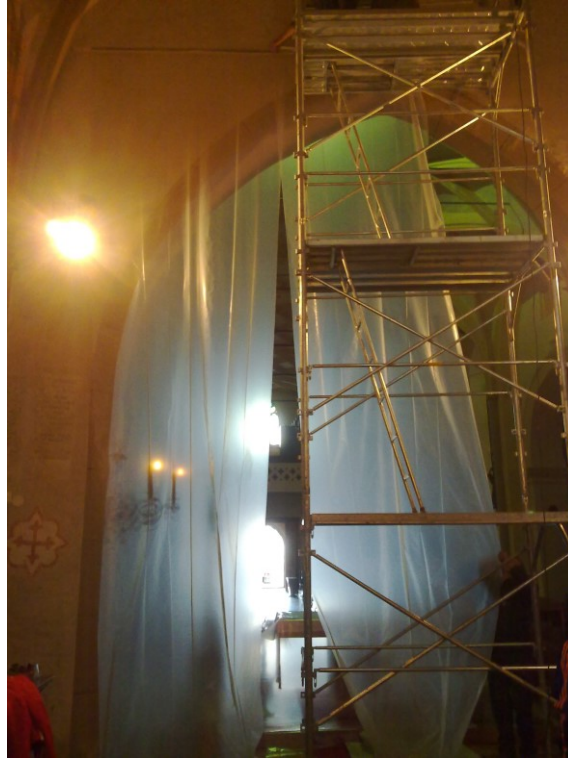
Il 6 novembre il cantiere è stato avviato chiudendo l'arco trionfale dell'abside con teloni di plastica; scelta fatta per permettere di svolgere il lavoro senza l'assillo di un continuo via vai di curiosi e per disporre di un deterrente contro eventuali manomissioni o danneggiamenti (v. [FotoRestauroCoro da n.12 a n.18](#)).

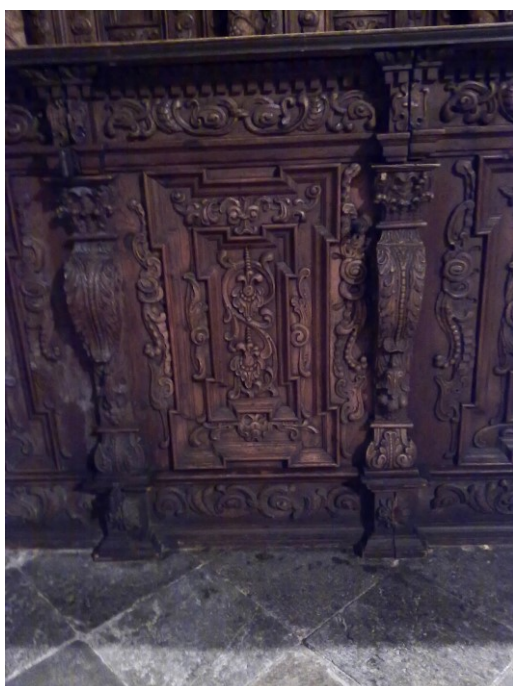
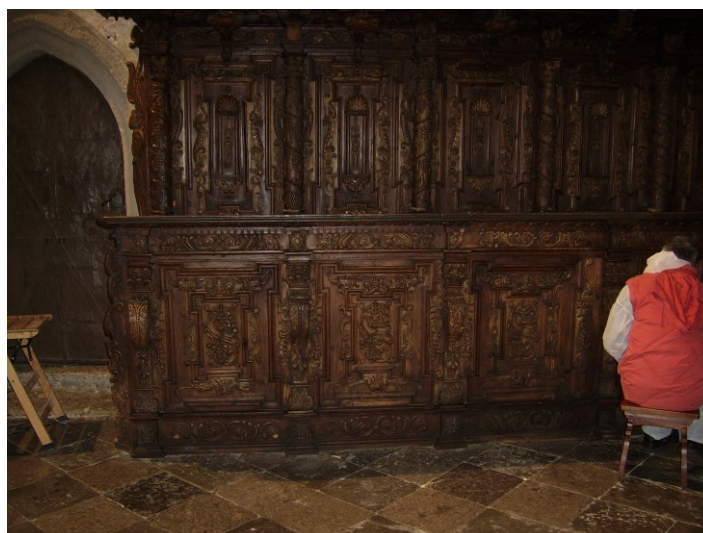
Diverse le sostanze da rimuovere, dalla polvere sedimentata, alle cere -stese in periodi diversi- marcite a causa dell’umidità, ai residui di colore e vernice -marrone scuro ma anche colorati-, fino alla patina da scarpe (utilizzata a lungo delle suore e dalle donne della Parrocchia per camuffare i danni dovuti ai tarli: il legno che si sgretolava era ovviamente più chiaro di quello ancora solido . Così facendo, veniva scurito) (v. [FotoRestauroCoro da n.19 a n.25/B](#)).

L'intensità della pulitura superficiale è stata resa più semplice dalla constatazione che entrambe le file di scranni terminavano dietro all'altare principale e che le balaustre degli ultimi due stalli (v. [FotoRestauroCoro n.26 e n. 27](#)), non risultando visibili ad alcuno (essendo dietro all'altare e chiuse da una tenda), a parte la polvere, avevano conservato il colore originale. Chi, con il passare del tempo, si era preoccupato di mantenere la dignità estetica del coro "imbrattandolo" aveva evidentemente ritenuto inutile ritoccare anche ciò che non era in vista.

Il legno è stato dunque deterso utilizzando tamponi morbidi, intrisi con sostanze diverse a seconda del punto da trattare, sostanze che andavano dall’essenza di trementina, all’alcool (entrambi in diluizioni diverse) ai preparati specifici come il Depan2000 o il Butile Acetato (v. SCHEDE PRODOTTO ALLEGATE). A mano a mano che il legno veniva sottoposto a tale/tali trattamenti veniva poi nuovamente passato con ulteriori tamponi morbidi leggermente inumiditi di semplice acqua demineralizzata ed intiepidita (v. SCHEDE PRODOTTO ALLEGATE),, ciò al fine di evitare che le sostanze utilizzate poco prima continuassero la propria azione. Lo scopo dell’operazione consisteva infatti nell’eliminare il più possibile la sporcizia e le materie che offuscavano ed annerivano la superficie, evitando nel contempo di intaccare il colore originale del legno.

Tenendo quindi presente il colore di tali balaustre, risultava più facile dosare l'intervento sul resto del coro (v. [FotoRestauroCoro da n.28 a n.33](#)).

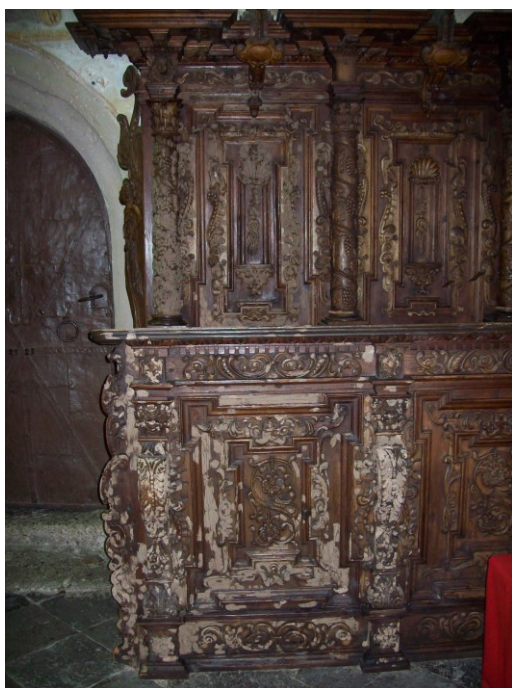
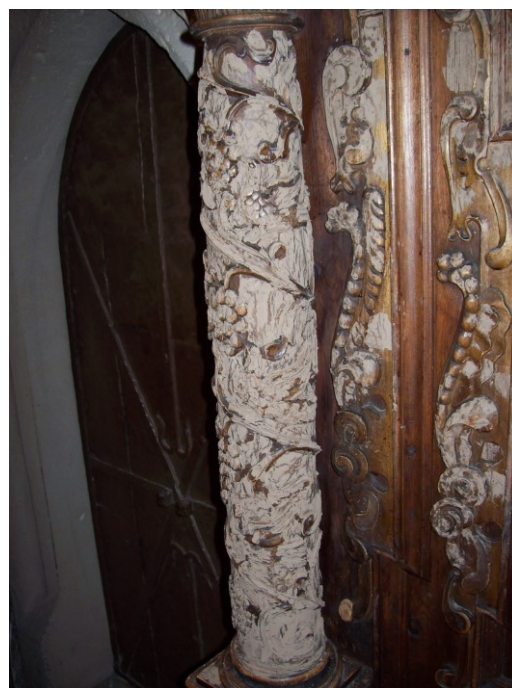
Le parti più compromesse, delicate e sgretolabili, come ad esempio il capitello della prima colonna o la base della seconda colonna -da sinistra- (v. [FotoRestauroCoro n.41 e n.42](#)), sono state consolidate utilizzando una resina acrilica preventivamente sciolta in acetone ed utilizzata in diluizione al 10% (PARALOID B-72: v. SCHEDA PRODOTTO ALLEGATE).

Va fatto notare che il legno di tiglio, scelto per a realizzazione di tutti i particolari scolpiti, essendo più morbido del larice di cui sono compose le parti strutturali, risultava essere il più danneggiato.

Preparato lo stucco del colore idoneo (con gesso di Bologna e pigmenti naturali) è iniziata la guerra contro i fori lasciati dai tarli (v. [FotoRestauroCoro da n.43 a n.52](#)).

Obbligo di ogni restauratore è infatti quello di chiudere i sunnominati fori di sfarfallamento per una duplice motivazione: il ripristino estetico del bene ed evitare un nuovo facile accesso al legno ai tarli.
