Comune di
Colloredo
di M.A.

OPERE DI RESTAURO E RIPRISTINO DEI GIARDINI
ALL'ITALIANA DELL'ALA OVEST DEL CASTELLO
DI COLLOREDO DI M. A.
AUT. 8229 DEL 04.06.2019

RELAZIONE ANTE POST OPERAM

DOCUMENTAZIONE ANTE E POST OPERAM

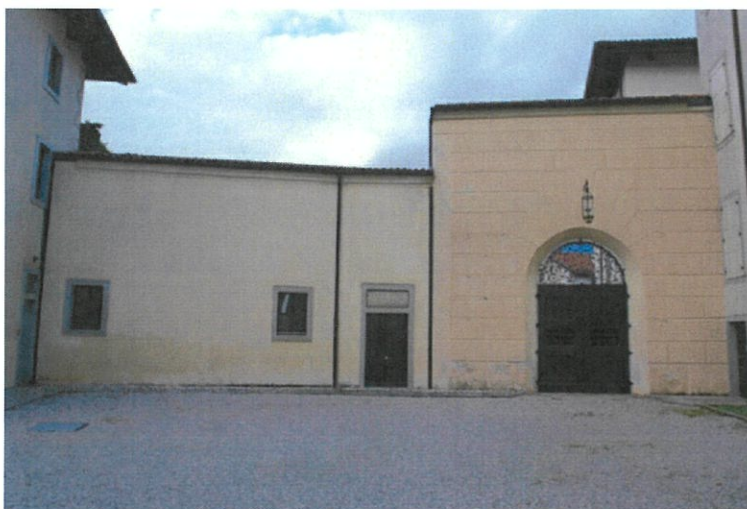
Portale e quinta muraria adiacente prima dell'intervento

Le porzioni ad intonaco, dopo essere state pulite, sono state trattate con biocida utilizzando Keim alghicida – plus steso omogeneamente su tutte le superfici. In seguito, si è proceduto con la rimozione delle malte ammalorate presenti nella zona bassa del portale a finti conci rivolto al lato cortile esterno e su tutta la parte inferiore del cortiletto interno. Le aree interessate dalla rimozione delle malte degradate sono state riproposte con un nuovo rinfazzo a base di calce tipo Calchera deumidificante antisale al grezzo e successivamente rifinite sempre con prodotto a base di calce imitando la finitura originale. A seguire, su tutte le superfici ad intonaco, è stato applicato un prodotto preparatorio alla tinteggiatura tipo Keim Soliprim.

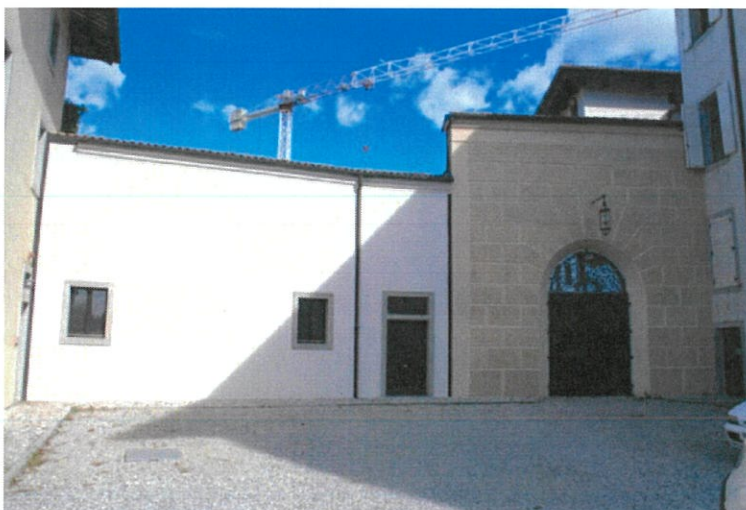
Portale e quinta muraria adiacente successivamente all'intervento

Le superfici ad intonaco sono state tinteggiate mediante applicazione di due mani di colore a silicato Keim concordato per qualità e cromia con la Soprintendenza e Direzione Lavori.

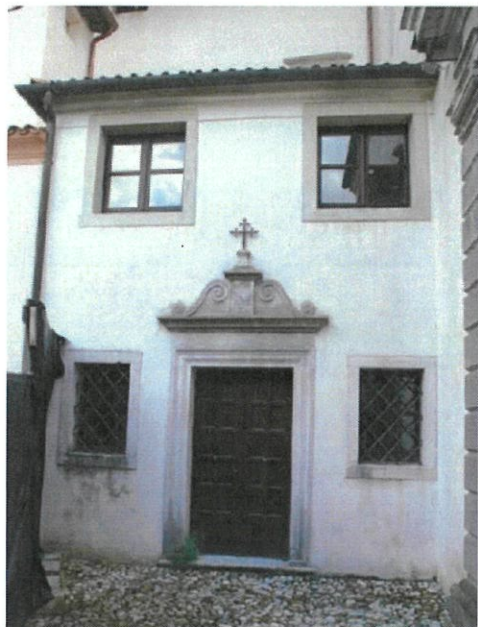
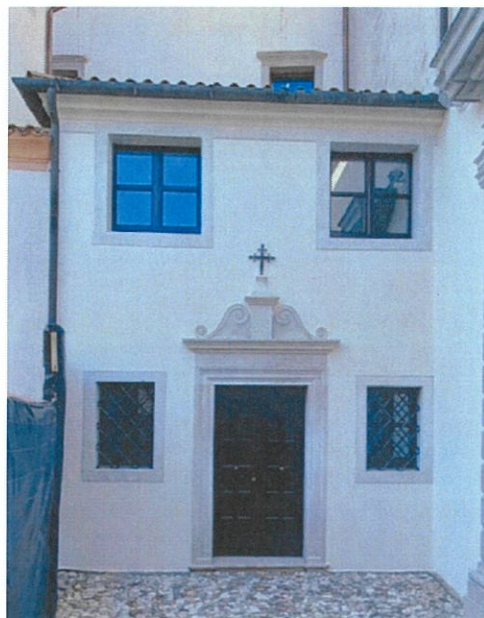
Facciata cappella ante e post

Le superfici lapidee, portale in pietra rivolto al cortile interno, gli stipiti e i riquadri presenti sulla facciata della cappella, dopo essere state pulite, sono state trattate con prodotto alghicida (tipo Biotin) applicato a pennello uniformemente, lasciato agire e sciacquato sempre con l'utilizzo di idropulitrice. Le parti di sporco più concrezionato sono state rifinite mediante microsabbatura localizzata. L'intervento è proseguito con il consolidamento delle parti decoese, delle fessurazioni e dei distacchi delle parti in pietra; sono state eseguite iniezioni di resina epossidica nei punti caratterizzati da sconessioni e decoesioni, procedendo all'inserimento di perni in acciaio inox inseriti a scomparsa nei punti particolarmente critici. Le sigillature tra i vari elementi lapidei e le abrasioni sono state stuccate utilizzando impasto a base di calce Lafarge, sabbia di fiume e carbonato di calcio, in colore e granulometria simile all'originale. Si è intervenuti anche sulla scossalina posta sopra il portale in pietra verificando ed integrando la giunzione fra questa e l'intonaco.

Le parti metalliche, parte superiore del portone e inferiate della cappella, sono state ripulite, trattate con prodotto antiossidante ed infine tinteggiate con colore simile all'originale.

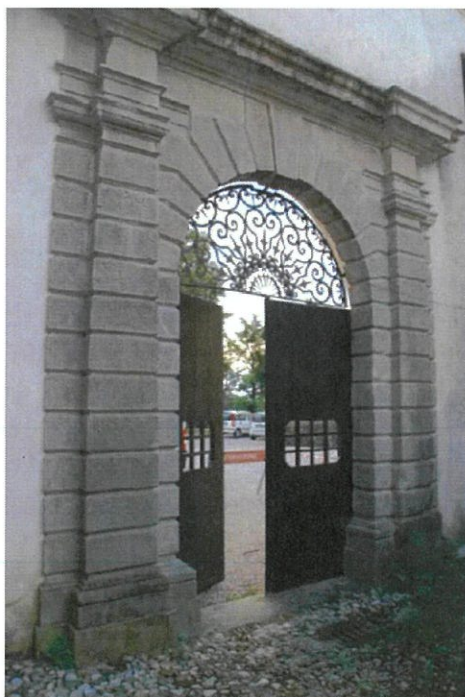
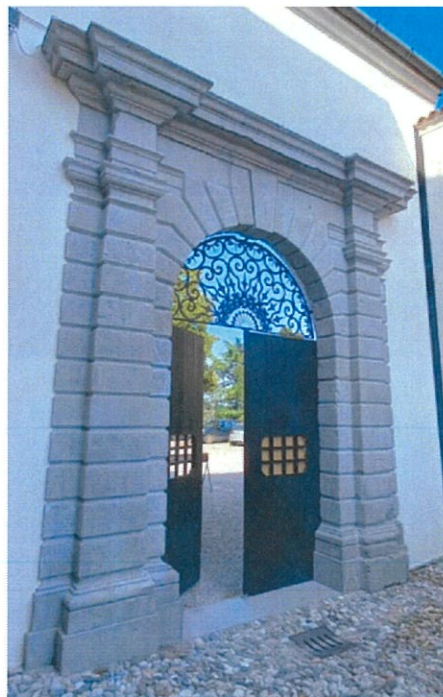
Portale rivolto al cortiletto interno ante e post

A completamento dell'intervento, si è provveduto al trattamento protettivo di tutte le superfici lapidee utilizzando prodotto tipo Protetguard, steso a più mani, fino a rifiuto.

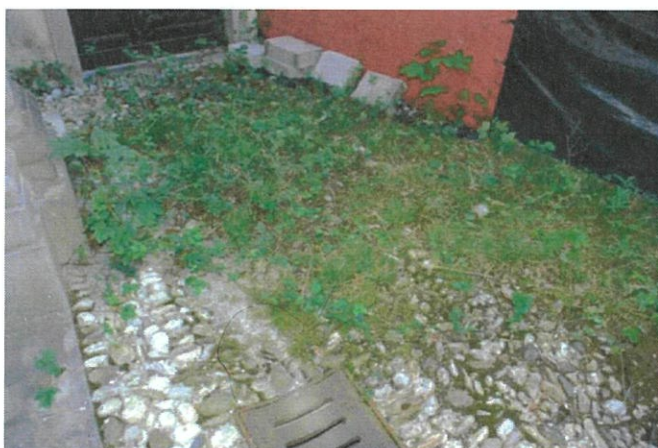
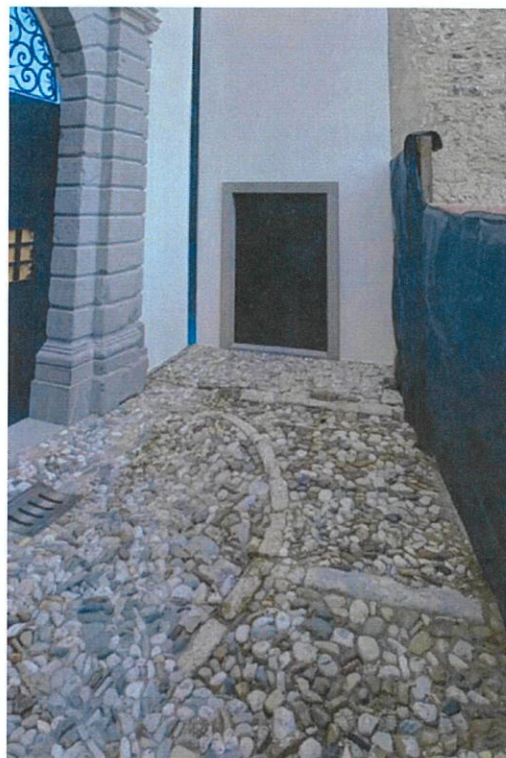
Pavimentazione cortiletto ante e post

L'esecuzione dei lavori hanno riguardato inizialmente l'asporto di tutta la vegetazione creatasi nel tempo, erba, muschi e piccoli arbusti, nella pavimentazione in acciottolato del cortiletto interno. Successivamente è stata eseguita una preliminare azione di pulitura di tutte le superfici lapidee ad intonaco mediante getti d'acqua da idropulitrice a bassa pressione regolabile fino ad eliminare i depositi di polvere, alghe, muschi e sporco presenti in superficie.
