***RELAZIONE FINALE SUL RESTAURO DELLA FONTE BATTESIMALE PRESSO LA  
CHIESA DEDICATA A SAN APOLO A TESIS DI VIVARO.***

***Restauro eseguito da Francesca Fontana Decorazione e restauro  
Via Gianfranco da Tolmezzo, 70  
33033 Codroipo (Ud)***

***Periodo di esecuzione: ottobre - dicembre 2025***

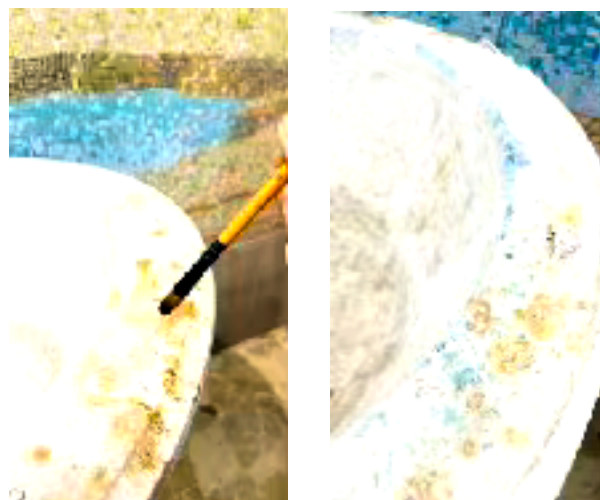
La fonte battesimale è tutto sommato in buono stato di conservazione, presenta uno sporco formato da polvere grassa in tutto il manufatto ed a causa del coperchio in rame ci sono delle antiestetiche macchie di ossidi ed altre macchie all'interno della vasca di ruggine. Piccole fessurazioni sono presenti su le parti anatomiche delle figure ed una antiestetica stuccatura di colore scura su un corpo di bambino ad altorilievo.

*foto dell'estrazione di macchie di ossido di rame e ferro*

Le macchie di ossido di rame sono state trattate con EDTA bisodico al 3% in dispersione acquosa e lasciato un impacco con carta assorbente mentre le

macchie di ossido di ferro sono state attenuate con acido citrico in percentuale del 3% usando un addensante quale Klucell in acqua e poi sciacquato e pulito con spugne leggermente abrasive.

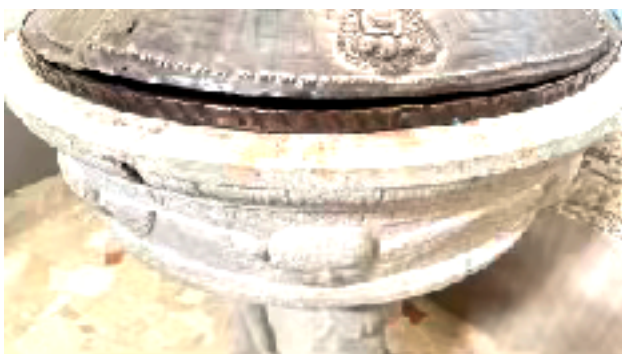
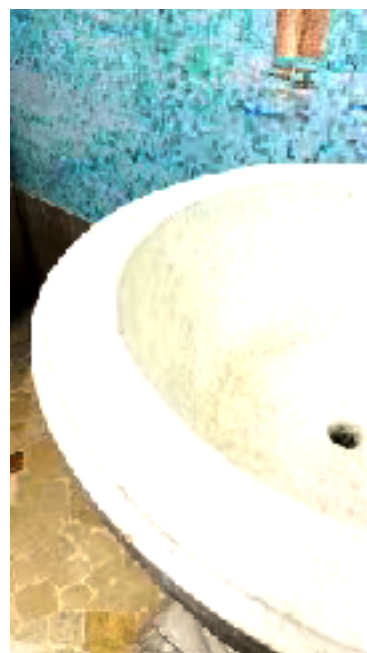
*Foto del prima e fine intervento di restauro dove si notano le macchie di ossidi attenuate*

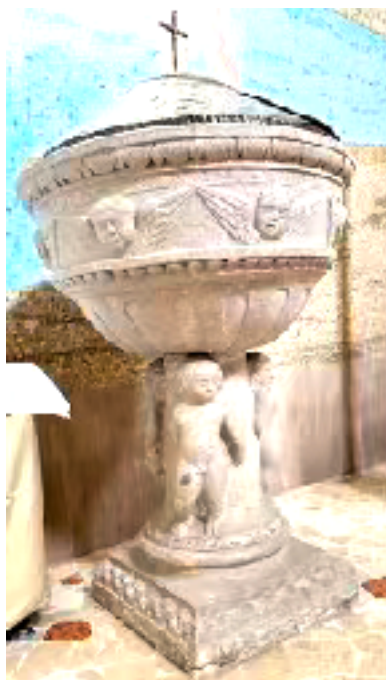
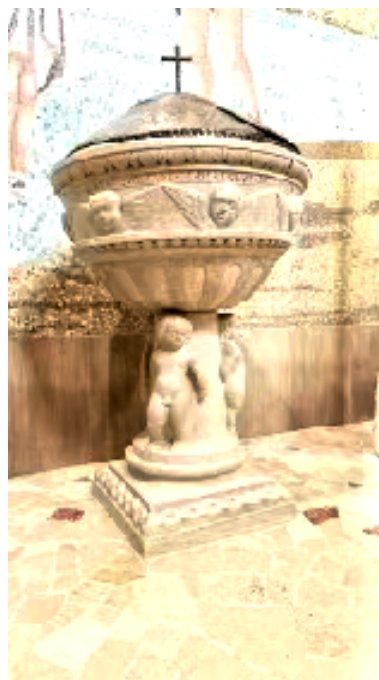
*Foto del prima e dopo intervento di restauro*
