REGIONE FRIULI VENEZIA GIULIA
COMUNE DI PRATO CARNICO (UD)
PARROCCHIA DEI Ss.FILIPPO E GIACOMO IN PESARIIS

MANUTENZIONE STRAORDINARIA DELLO "STAVOLO BRUSESCHI"

RELAZIONE FINALE E DOCUMENTAZIONE FOTOGRAFICA DEGLI INTERVENTI ESEGUITI

Architetto Stefano Forte

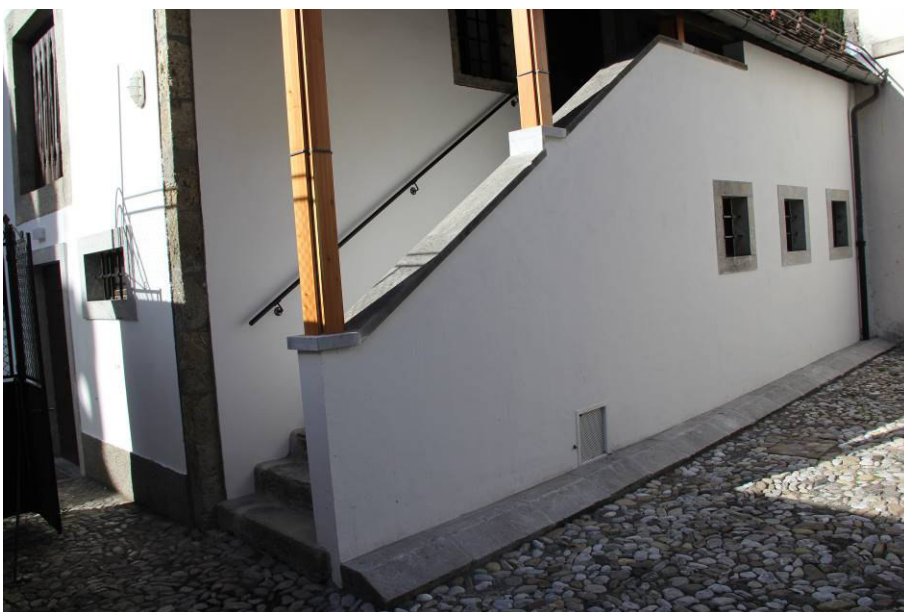
Nuova copertura scala e restauro facciata Est

L'opera più importante è stata la copertura della scala esterna che rappresentava la causa dei principali problemi di umidità presenti all'interno. Gli effetti positivi si sono potuti apprezzare immediatamente in quanto le abbondanti nevicate dell'inverno scorso non hanno provocato i soliti problemi alle murature. La realizzazione ha rispettato fedelmente il progetto e l'impatto estetico della nuova struttura si è rivelato molto contenuto e per molti versi più coerente con la tipologia dell'architettura della vallata. Va ricordato che la scala esterna è una “addizione” realizzata molto probabilmente nel secolo scorso e conseguentemente non coevo con l'impianto originario dell'edificio storico.

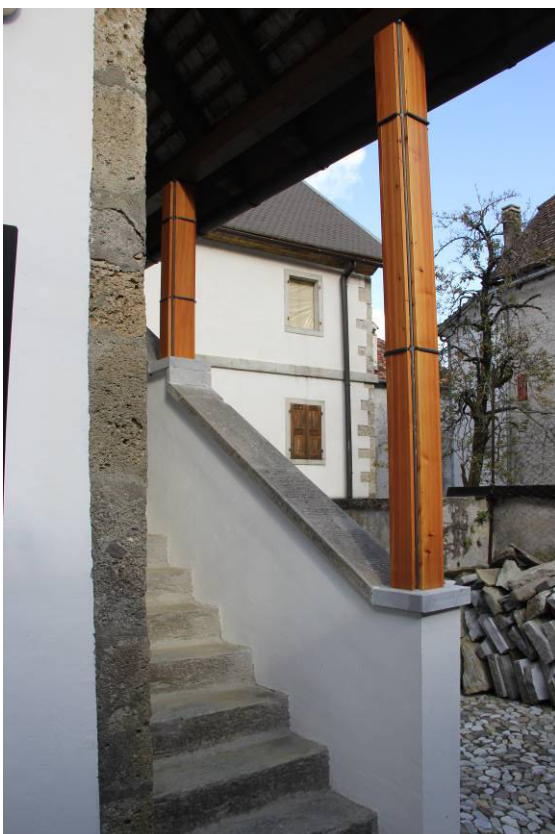
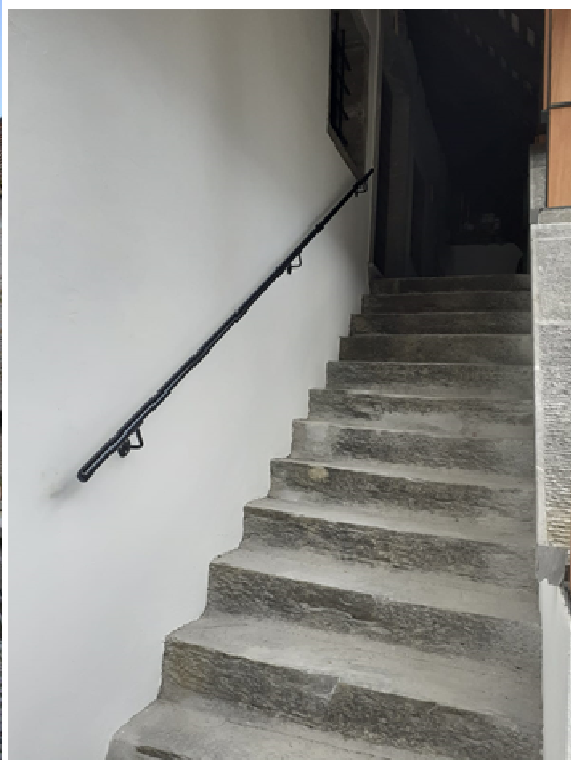
Particolare nuove colonne di sostegno del prolungamento copertura. Nuovo corrimano e stuccatura dei masselli in pietra della scala.

Le nuove colonne, con anima in acciaio e rivestimento in legno di larice, sono state fissate al nuovo cordolo realizzato sul muro esistente di laterizio forato che forma il parapetto. I masselli in pietra che coronavano il muro del parapetto sono stati rimossi e successivamente ricollocati in opera.

La scala in pietra, i cui gradini sono di recupero e provenienti da altro edificio, è stata ripulita, sono state rimosse le stuccature in cemento e rifatte le sigillature con malta a di calce idraulica e adeguata granulometria.

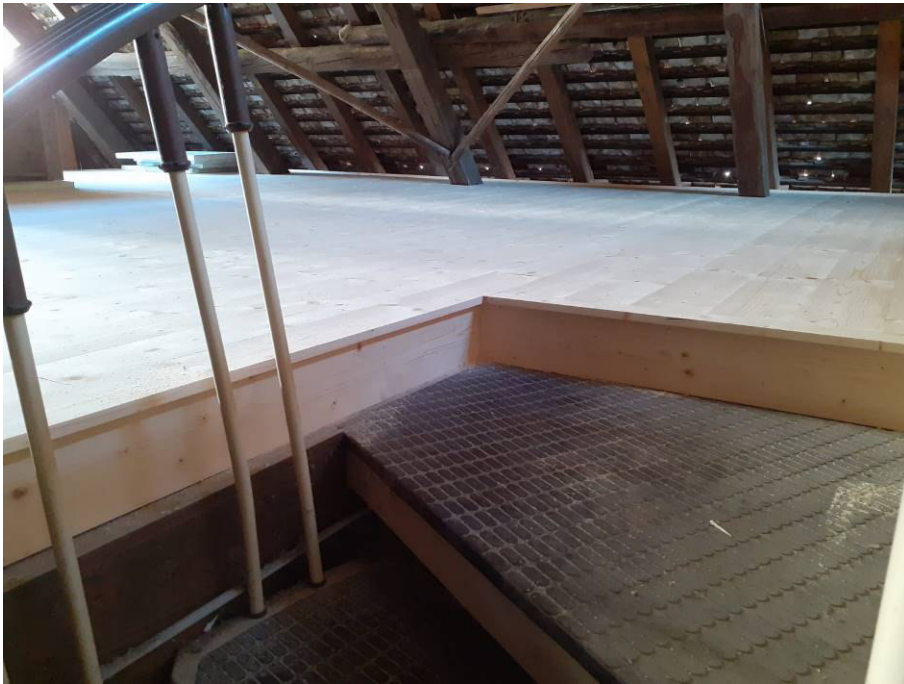
Coibentazione solaio ultimo piano con pannelli in lana di roccia solaio e posa nuovo tavolato in abete (vista dalla scala di accesso)

L'ultimo solaio che separa la stanza al piano primo dalla soffitta, è stato isolato all'estradosso con un doppio strato di lana di roccia ad alta densità di spessore 12cm e chiuso da un tavolato di legno di abete dello spessore di 3cm.

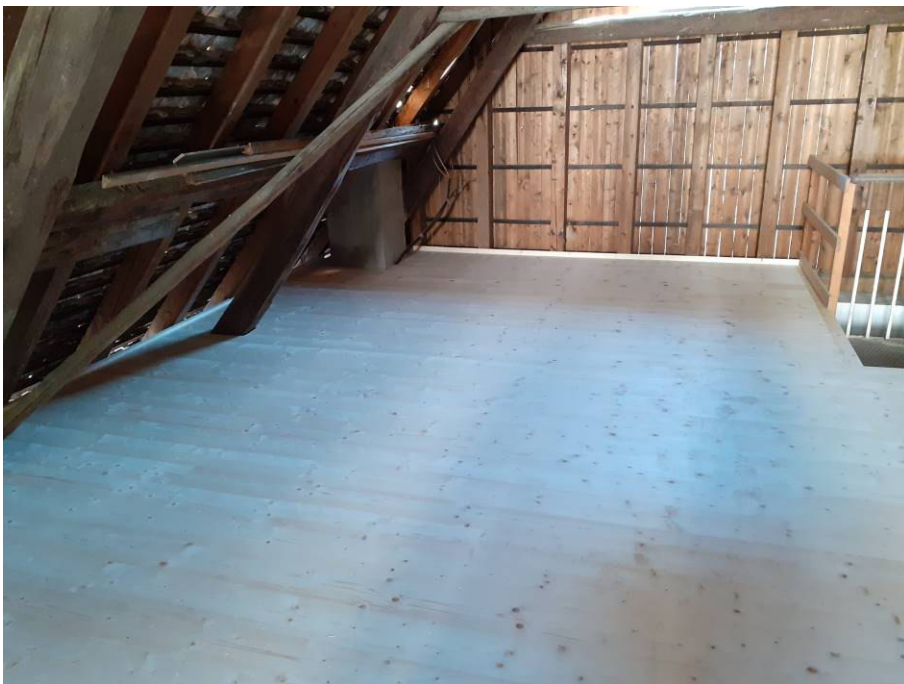
Vista dal ballatoio esterno

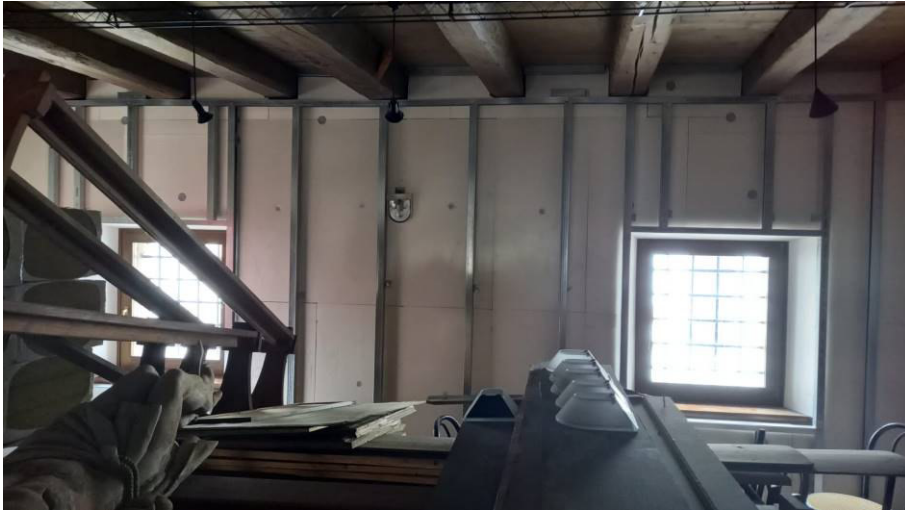
Coibentazione pareti piano primo (fase di cantiere)

Su tutte le pareti esterne è stata realizzata una controparete costituita da uno strato di 10cm di isolante EPS fissato meccanicamente al muro e una struttura per cartongesso in doppia lastra con interposto uno strato di 5cm di lana di roccia. È stato scelto di utilizzare la lana di roccia anche per le sue proprietà acustiche e di resistenza al fuoco.

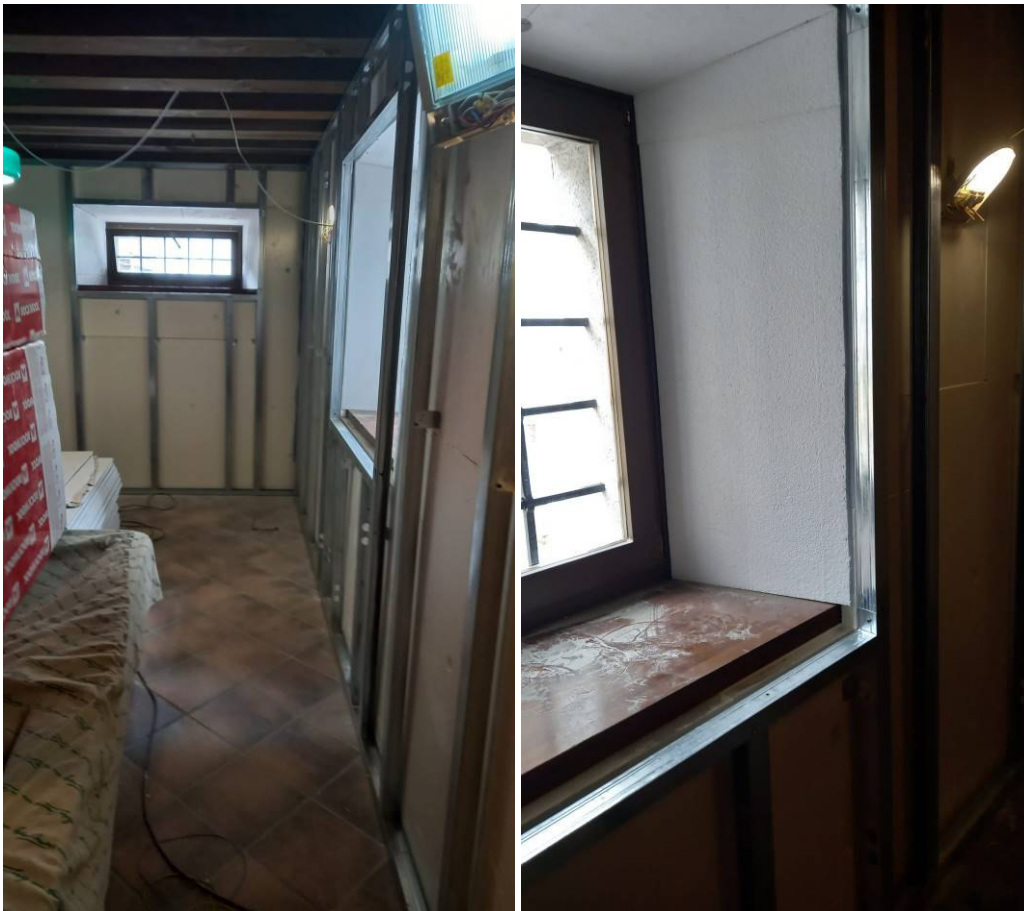
Coibentazione pareti piano terra (fase di cantiere)

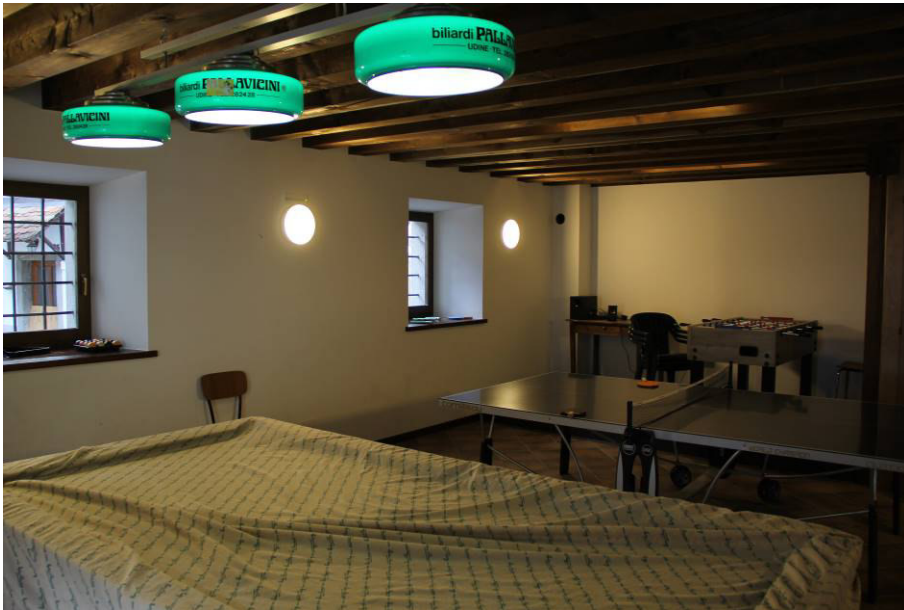
Pareti coibentate e risanate al Piano terra. Nuove plafoniere e revisione impianto elettrico

L'impianto elettrico e di illuminazione è stato rivisto sia a causa dei danni provocati dall'acqua, sia a causa delle nuove contropareti che hanno comportato lo spostamento di prese, plafoniere a parete e interruttori.

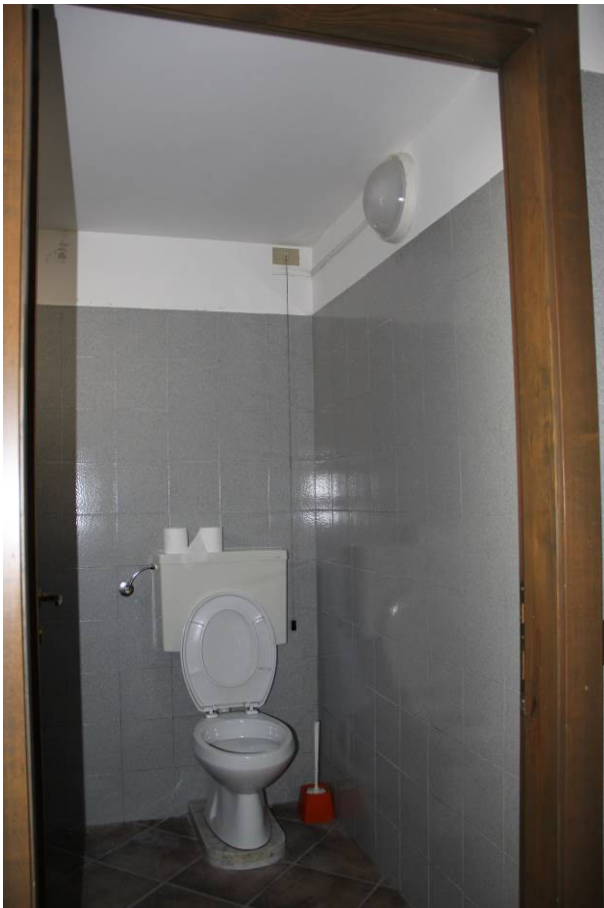
Pareti e soffitti risanati

Le malte e le pitture degradate sono state raschiate fino a raggiungere la parte più sana e resistente del supporto. Successivamente le parti rimaste in vista e non tamponate dalle contro pareti, sono state rasate in continuità con la finitura esistente.

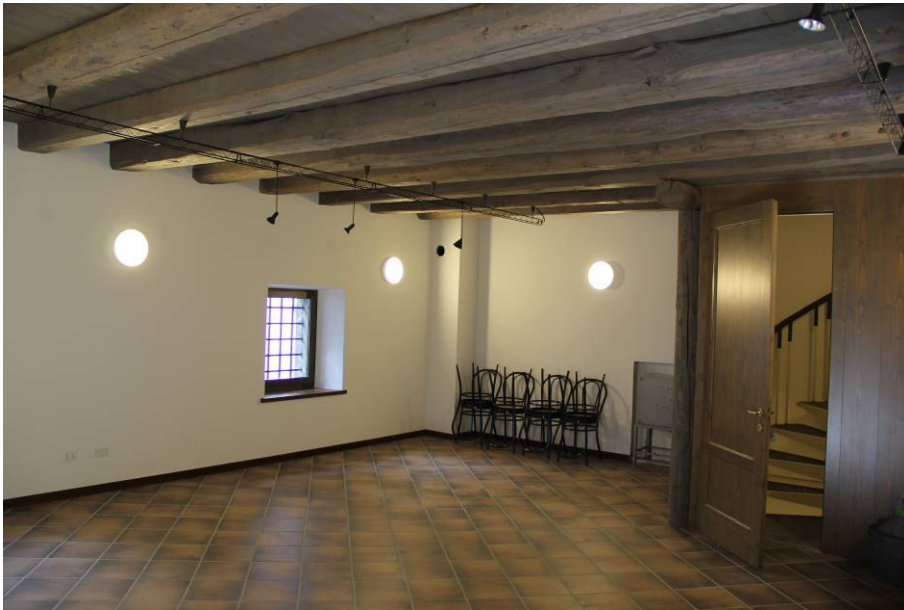
Salone al piano primo dopo le opere di coibentazione

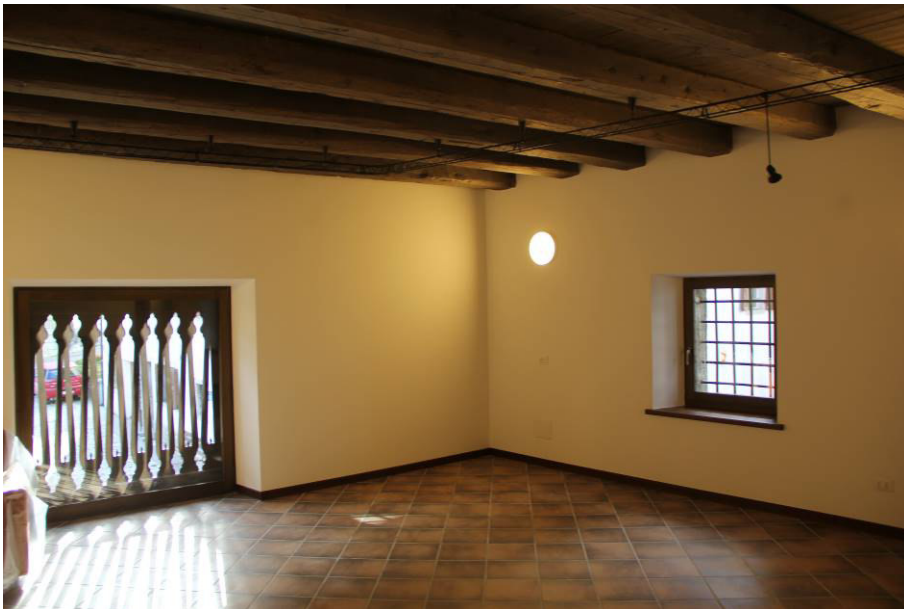
Salone al piano primo dopo le opere di coibentazione

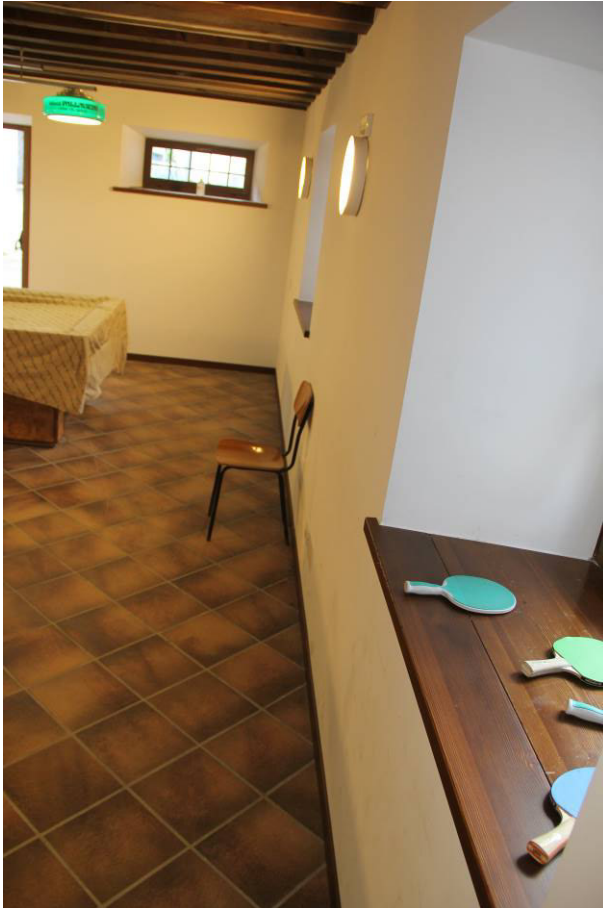
Dettaglio prolungamento avanzale a seguito dell'applicazione della contro parete

L'aumento dello spessore delle murature ha comportato la modifica dei davanzali interni in legno con l'aggiunta di una tavola dello stesso materiale e colore dell'esistente. Le pitture interne sono a base di silicati naturali (BioSil della ditta Keim).

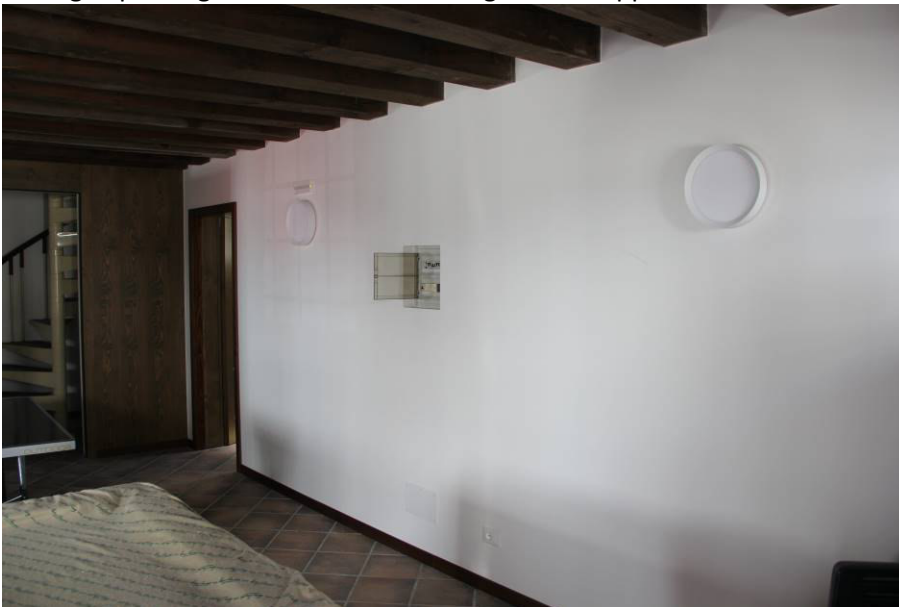
Revisione impianto elettrico e nuove plafoniere a parete
