**RESTAURO CONSERVATIVO DI UNO STENDARDO PROCESSIONALE IN SETA BIANCA  
DIPINTA CONSERVATO PRESSO LA CHIESA PARROCCHIALE DELLA SANTISSIMA  
TRINITA' DI CAZZASO DI TOLMEZZO (UD)**

**RELAZIONE FINALE**

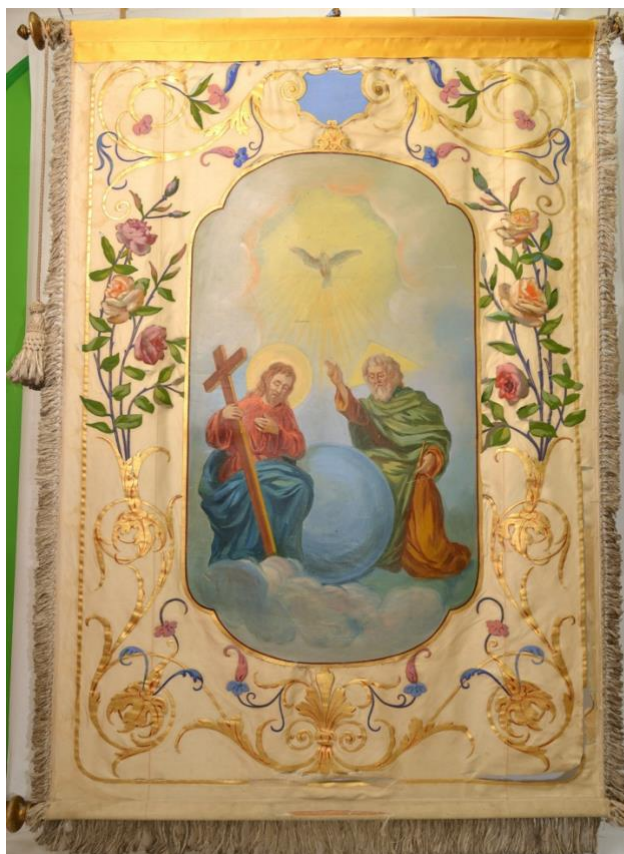
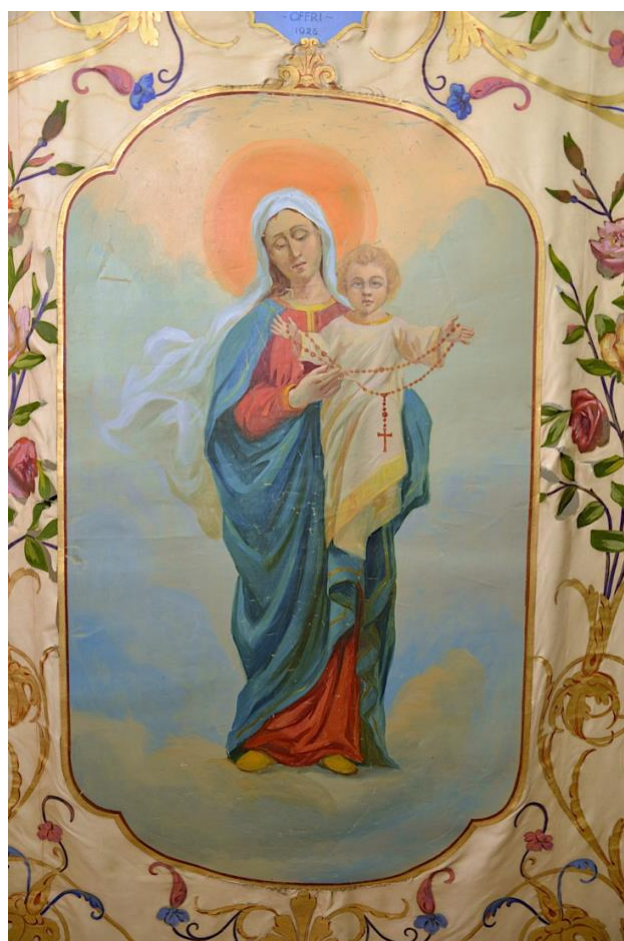
Lo stato conservativo iniziale del manufatto era cattivo, offuscato superficialmente da particellato e contrassegnato da deformazioni in corrispondenza delle parti dipinte. Le impurità depositate sul tessuto avevano privato la stoffa dell'originaria elasticità e lucentezza, rendendola molto secca e fragile e sensibile ad ogni piccolo movimento: sul fondo si evidenziavano tracce di muffa. I danni maggiori si riscontravano nella parte superiore e inferiore in corrispondenza dell'asta e del dipinto dove erano presenti gravi lacerazioni dovute alla frattura degli orditi e delle trame in parte sanate con grossolani rammendi. In corrispondenza dell'asta di sostegno erano state applicati due nastri gialli trattenuti da chiodi e colla vinilica. Si riscontravano numerose lacerazioni in prossimità dei decori vegetali per effetto del peso e della rigidità della materia pittorica, talvolta trattenute con dello scotch di carta.

Fronte e verso prima del restauro

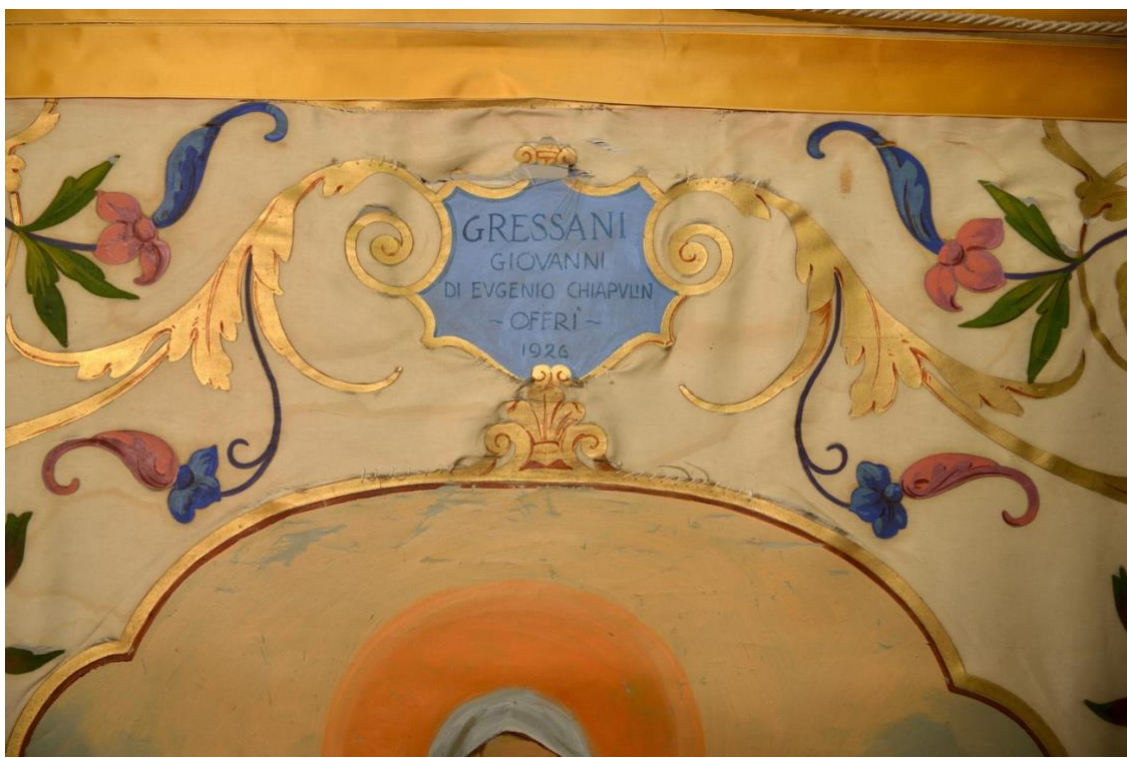
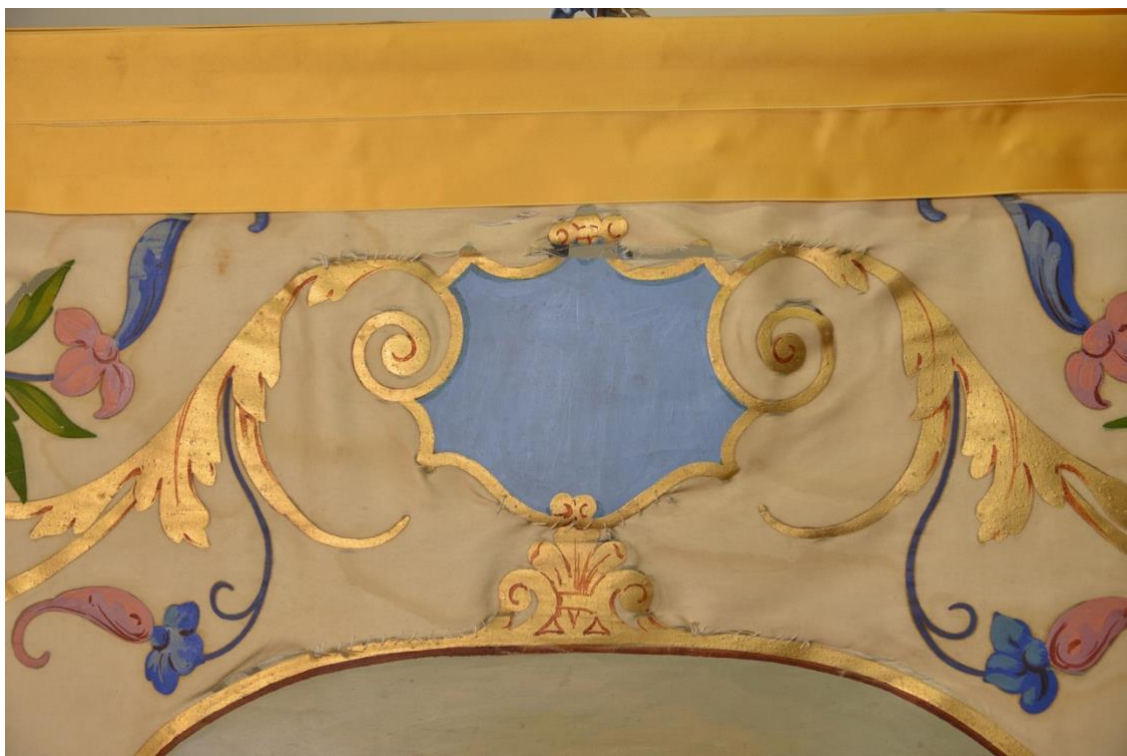
Particolare parte superiore fronte e verso prima del restauro

Il tessuto è stato quindi nebulizzato con acqua demineralizzata e gradualmente posizionato, seguendo la direzione di trame e orditi, su una sagoma fino ad appianare le ondulazioni e riacquisire la corretta ortogonalità dell'intreccio di fondo. Con estrema cautela si è provveduto alla rimozione dei rammendi, le strisce di scotch adesivo e i nastri gialli applicati sulla parte superiore.

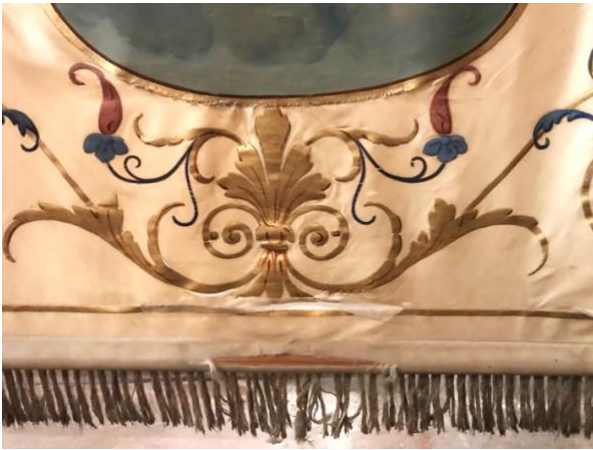
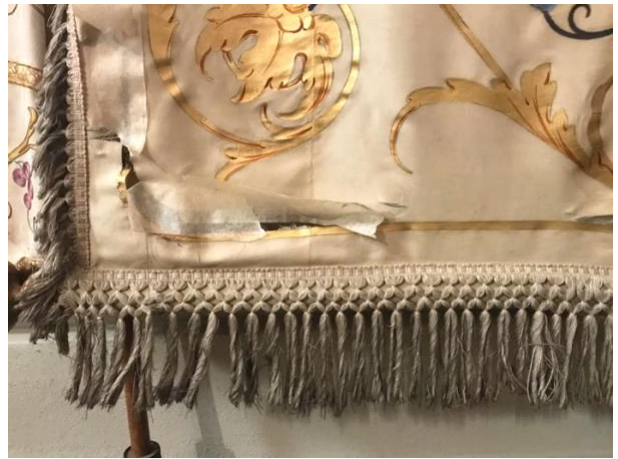
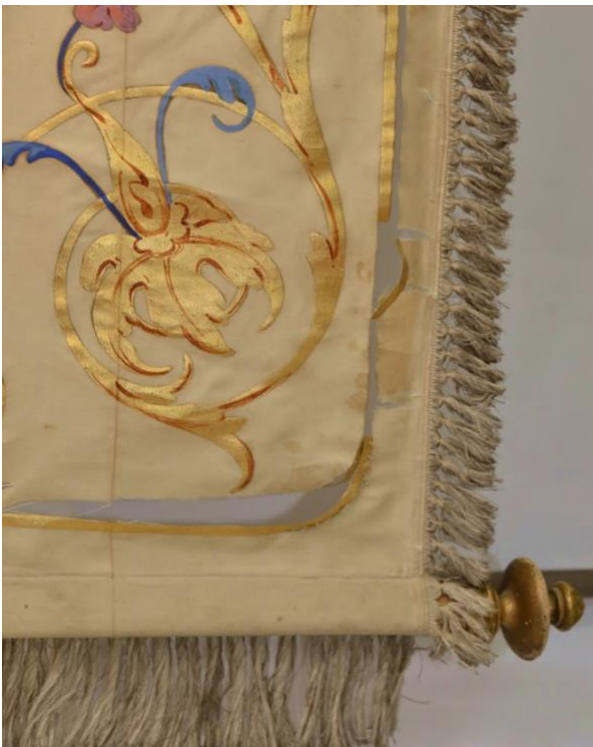
Particolari lacerazioni in corrispondenza delle parti dipinte

Dopo la pulitura si è passati alla fase di consolidamento. In primo luogo, le trame e gli orditi liberi dall'intreccio di fondo sono stati riordinati e le parti tagliate della decorazione sono state unite mediante l'applicazione di piccoli tasselli di Beva film montato su un leggerissimo velo in tinta.

Successivamente sul verso, in corrispondenza delle parti più lacerate e lise, è stata inserita una stoffa, di pesantezza simile a quella originale, sagomata e fatta aderire lungo i margini dei girali mediante l'applicazione di metilidrossietilcellulosa diluita all'1%. In seguito, il manufatto è stato interamente protetto da un velo sottilissimo in seta affine come colore. I tessuti sono stati uniti tra loro mediante piccole filze eseguite ad ago con un sottilissimo filo di seta. Le cuciture, al fine di evitare la formazione di tensioni e rigonfiamenti, sono state distribuite in modo equidistante fra loro sfruttando le lacune e le numerose lacerazioni del tessuto storico.

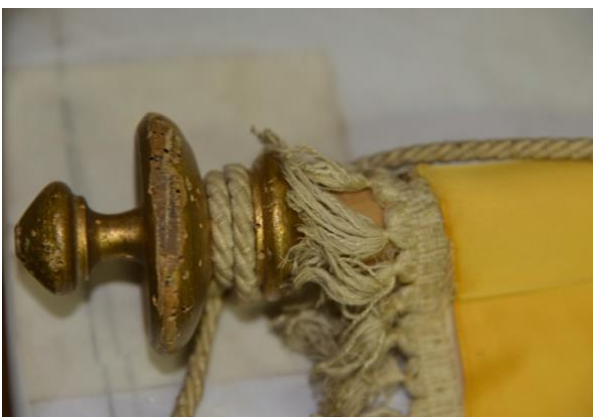
I terminali torniti dell'asta risultavano infestati da insetti xilofagi con evidente decoesione della struttura lignea.

Particolare del terminale dell'asta

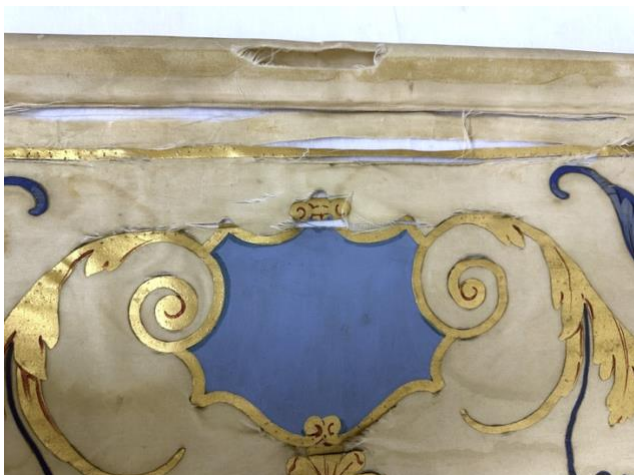
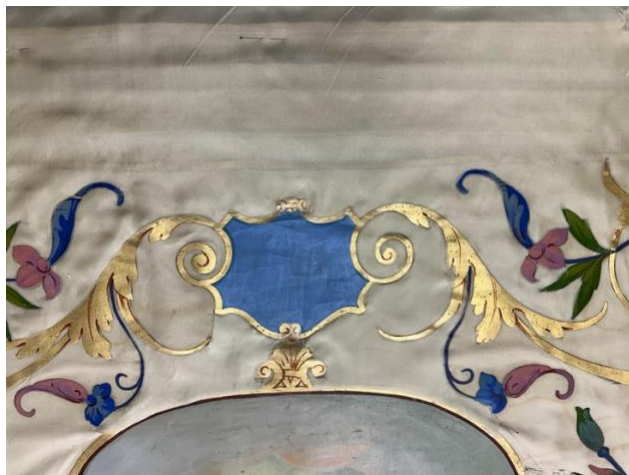
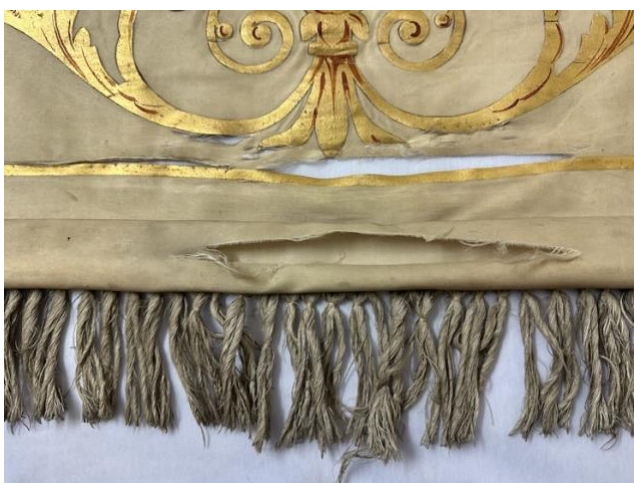
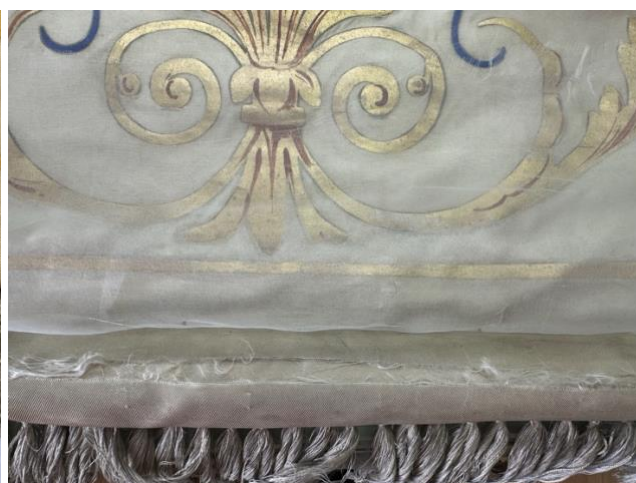
Consolidamento della parte superiore e inferiore

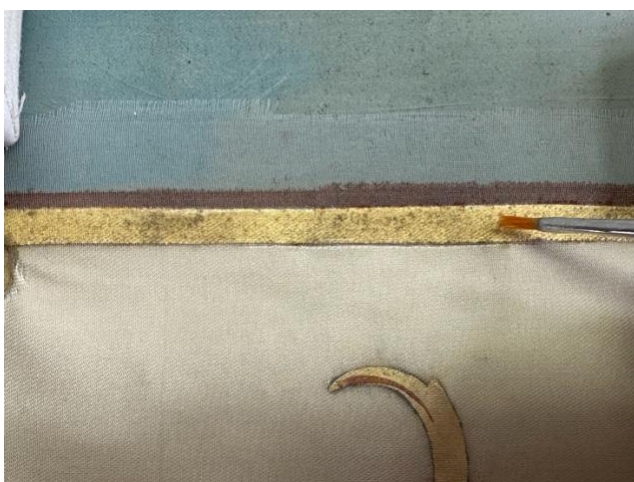
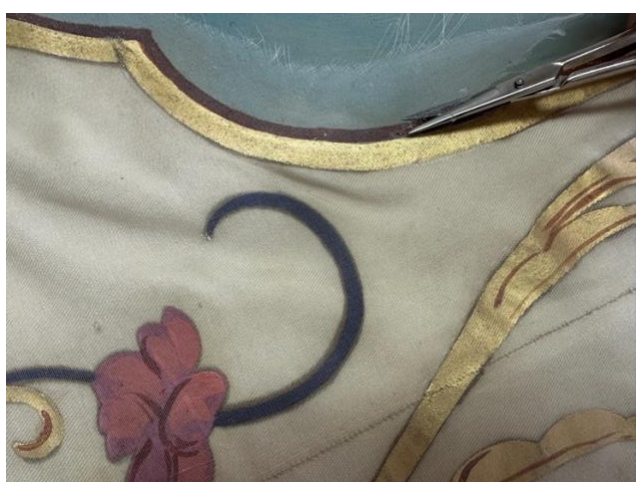
Adesione e ritaglio del velo lungo il profilo del dipinto centrale

Per consentire la visione dei due dipinti centrali, i due veli sono stati ritagliati lungo il profilo dei rettangoli centrali e fissati con Tylose MH 300p diluito all'6%.

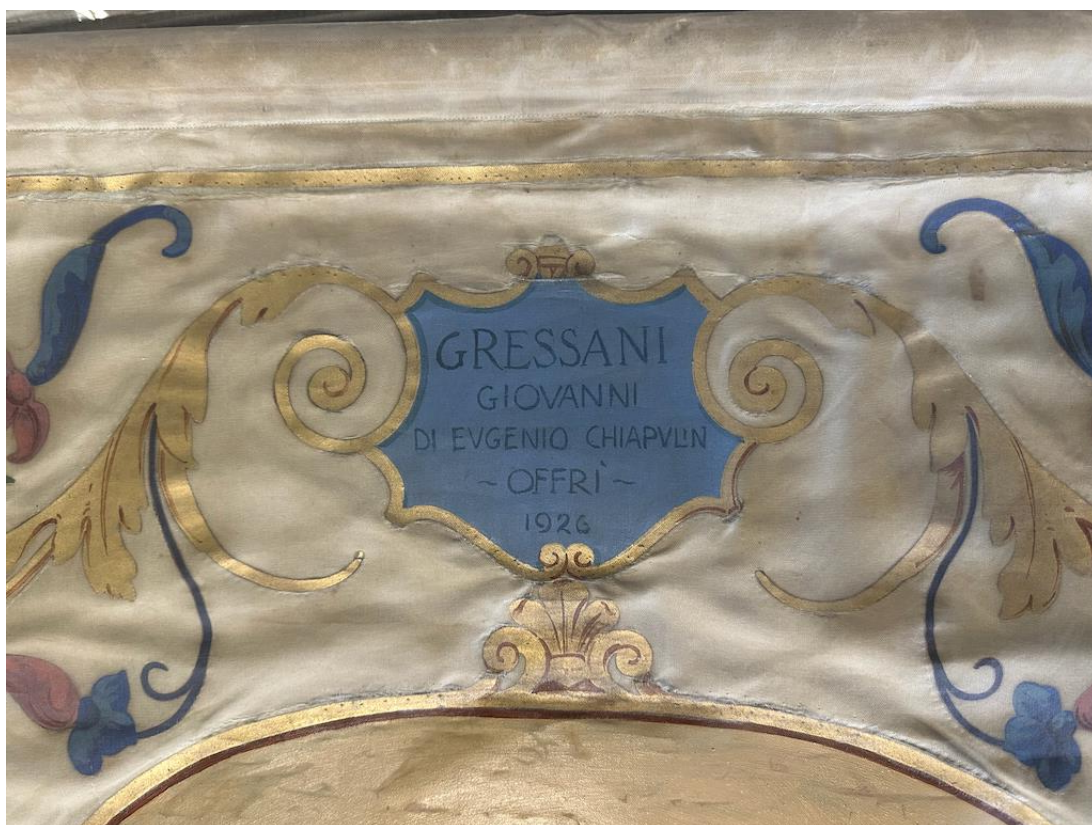
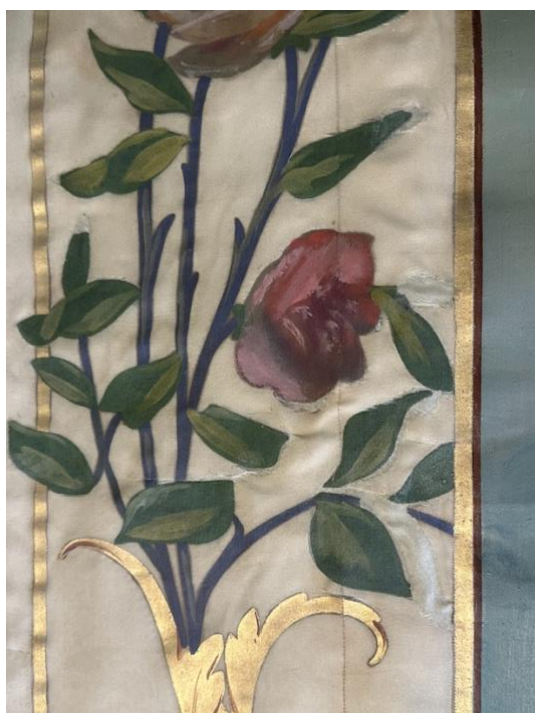
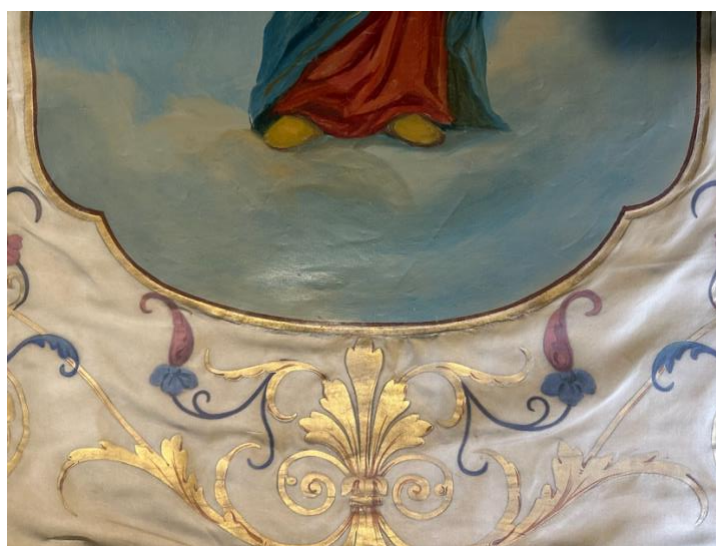
Particolari dopo il restauro

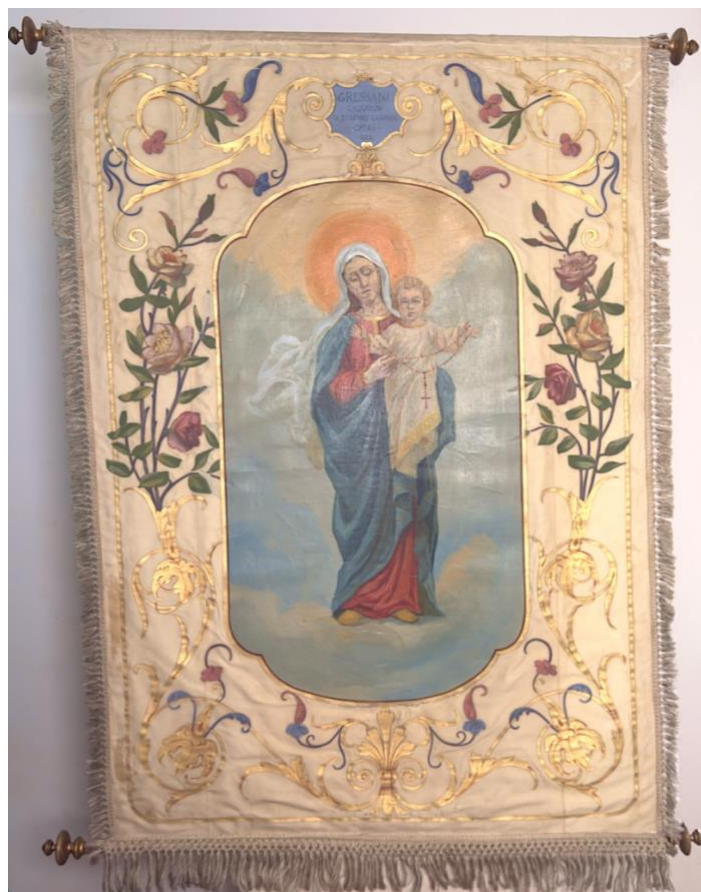
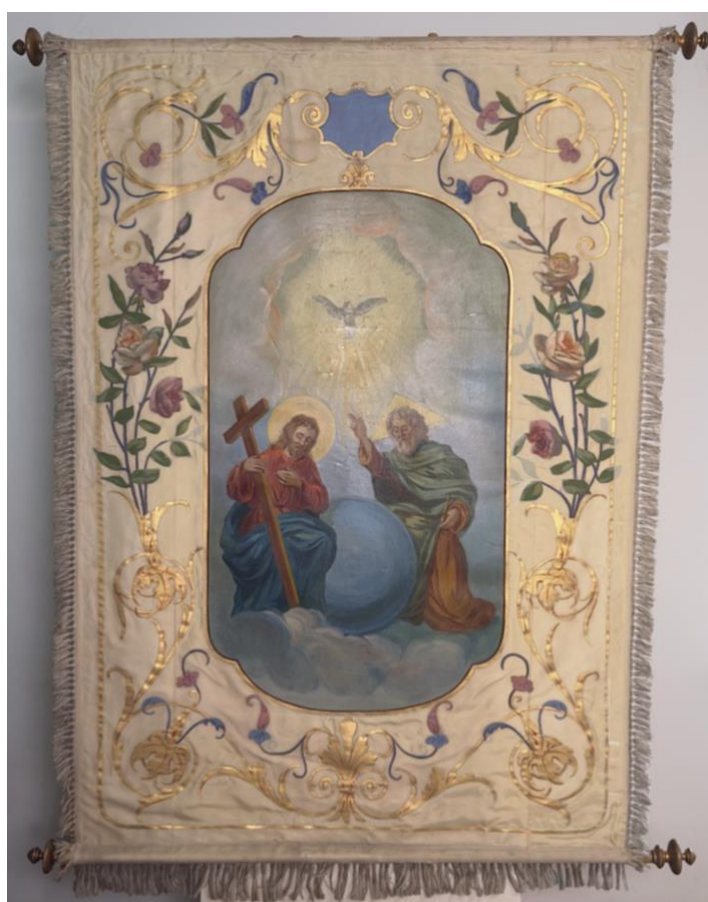
Fronte e verso dopo il restauro
