## IL RESTAURO

### STATO DI CONSERVAZIONE

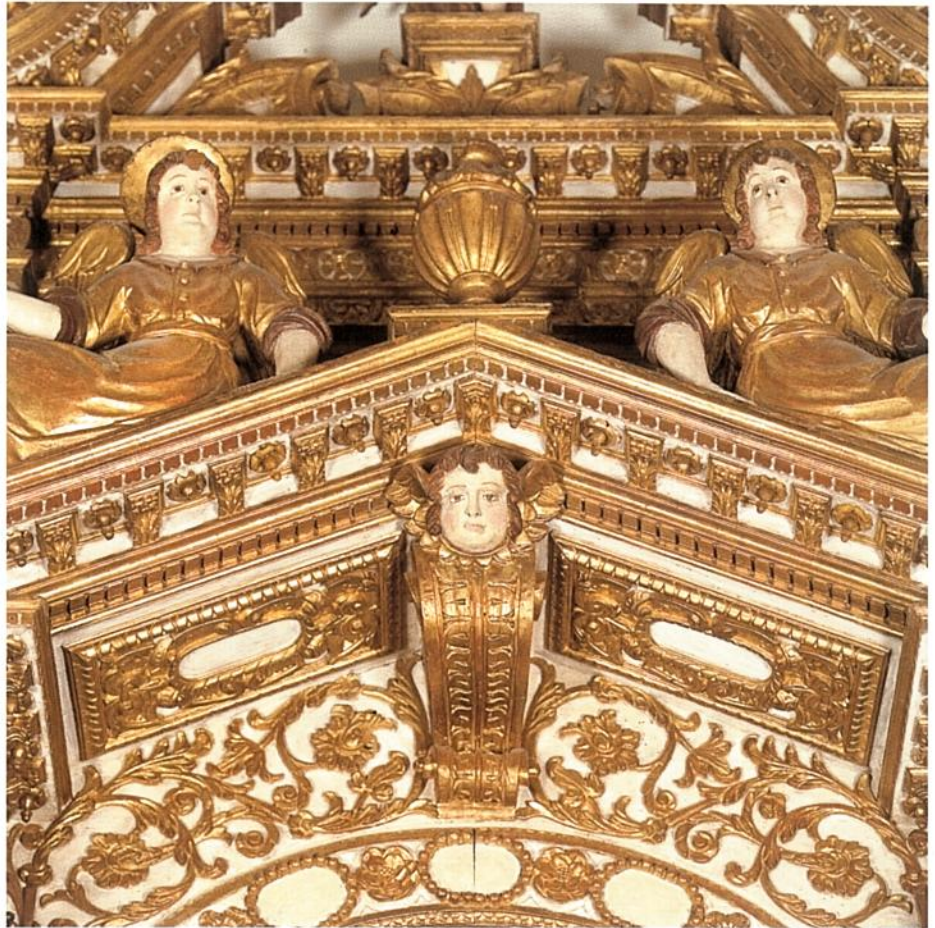
La parte strutturale del complesso era ben conservata; sul retro è visibile un sistema semplice di assemblaggio delle tavole di fondo che presenta l'aggiunta di alcune tavole riferibili alla nuova sistemazione; è inoltre visibile l'aggancio al muro retrostante (da cui l'opera è distaccata), con delle grappe metalliche murate.

La predella dell'altare è stata saldata alla base da una muratura in cemento, cosa che avrebbe reso complessa l'asportazione dell'altare. Attacchi da insetti xilofagi erano presenti, ma riguardavano soprattutto le parti alte dove è più alta la concentrazione del calore e l'aria è più secca. La doratura era totalmente ricoperta da uno spesso strato di sporco di deposito mentre i fondi grigi risultavano anneriti da vernici alterate e da nerofumo.

L'intervento conservativo è consistito nel fessaggio delle porzioni di colore sollevate mediante iniezioni di resina acrilica Paraloid B72 in acetone al 20% e successiva stirtura. Sono stati effettuati dei consolidamenti del legno solo parziali e localizzati

soprattutto nelle rosette nonché della boccia centrale tramite immersione in paraloid in clorotene al 10-15%. Sono state inoltre ricostruite le rosette mancanti con stucco dopo aver creato la sagoma per il calco.

Si è quindi proceduto con la pulitura della doratura dagli strati di nerofumo e sporco con una miscela di acqua-alcol-acetone-contrad e delle parti chiare con una miscela di contrad e acqua in parti uguali.
