IL RESTAURO

STATO DI CONSERVAZIONE PRIMA DEL RESTAURO

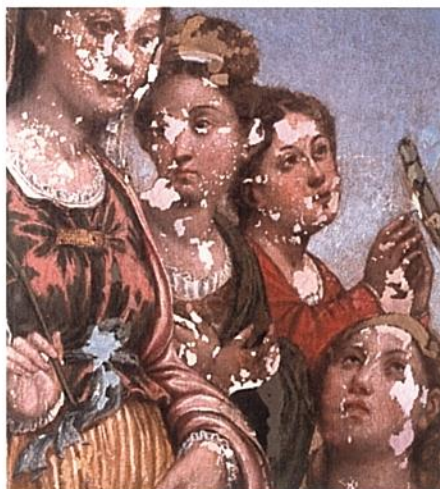
Particolare del gruppo con S. Orsola e le compagne durante il restauro e, nella pagina a fronte, dopo il restauro.
