IL RESTAURO

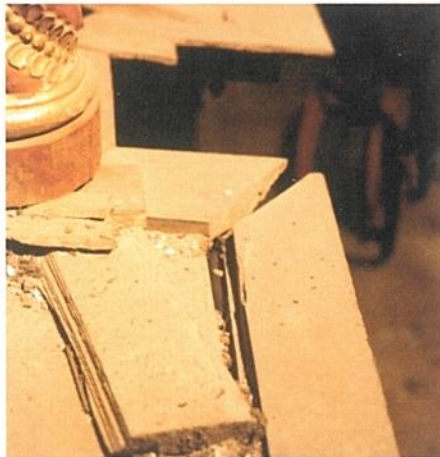
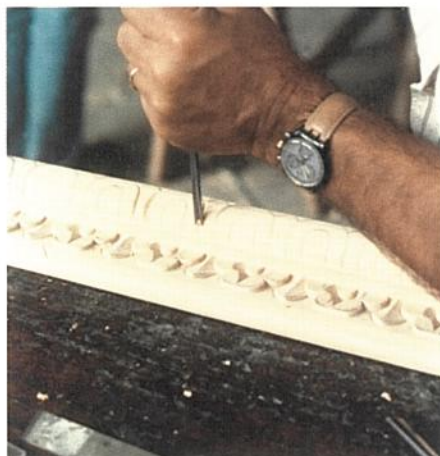
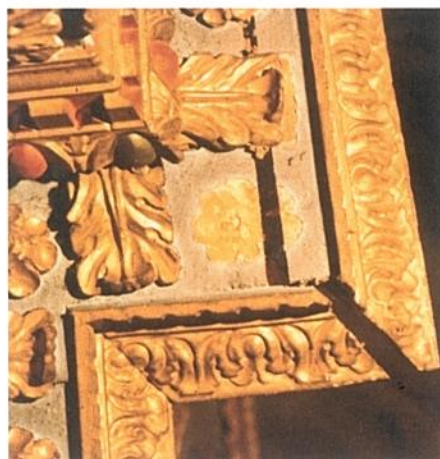
Alcune delle fasi del restauro.

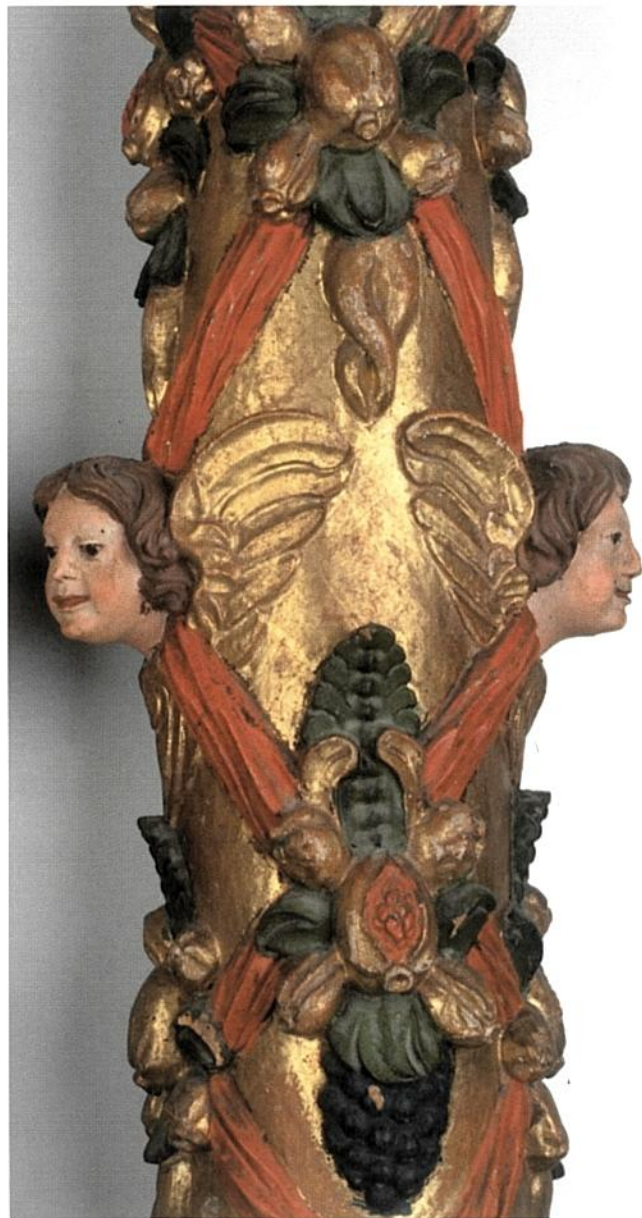
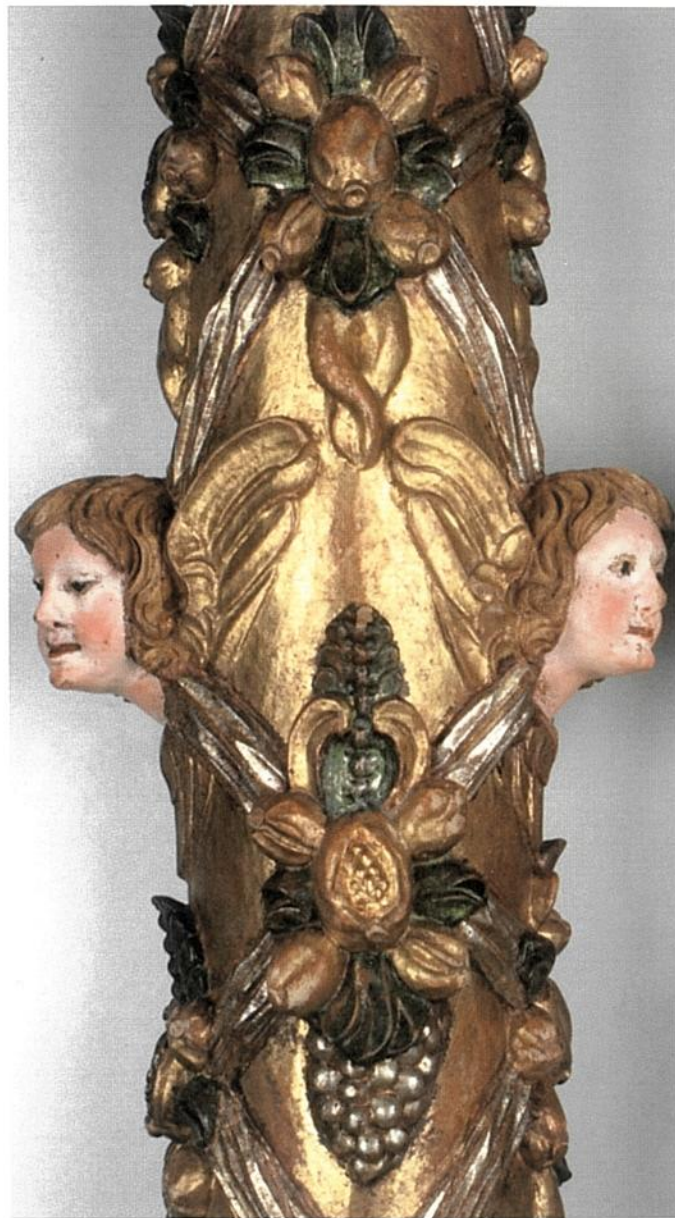
Nella pagina a fronte, una colonnina prima e dopo il restauro.
