RELAZIONE DI RESTAURO
DI UN ALTARE LIGNEO INTAGLIATO, DORATO
E DIPINTO CONTENENTE LA TELA DIPINTA
RAFFIGURANTE "CROCIFISSIONE"

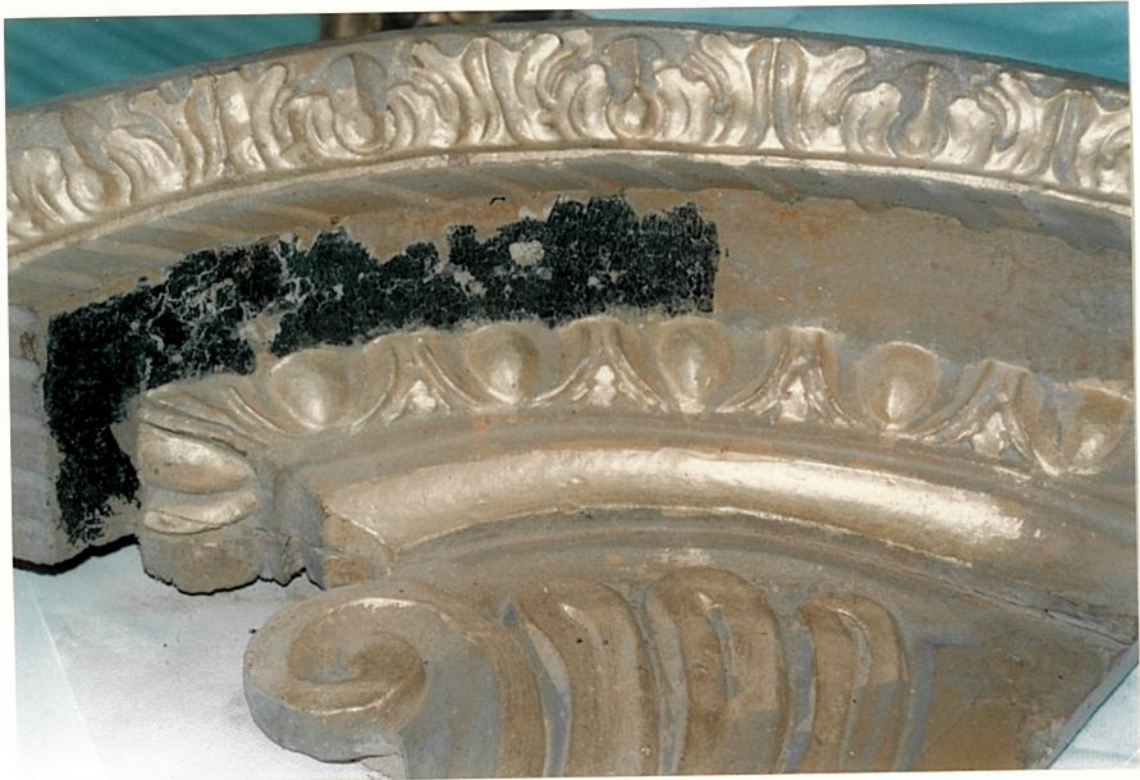
Dopo i primi saggi di pulitura si è proceduto all'asportazione dello spesso strato di ridipintura gialla e azzurra che ricopriva la doratura originale e violacea che nascondeva il colore nero sottostante.

Particolare durante l'asportazione della ridipintura gialla

Questa operazione, molto lunga e laboriosa, è stata effettuata mediante l'uso di sverniciatore neutro e diluente nitro e ha messo in evidenza la foglia d'oro originale e quella d'argento purtroppo annerita per un processo chimico irreversibile.
