**IL RESTAURO DELL'ALTARE MARMOREO
DEDICATO SANTA FIOMENA
NELLA CHIESA DI SANTA MARIA DELLA PURIFICAZIONE DI
TRICESIMO (UD)**

RELAZIONE TECNICA

Committente: Parrocchia di S.Maria della Purificazione – Tricesimo (UD)

Esecuzione dei lavori: A.RE.CON. società cooperativa

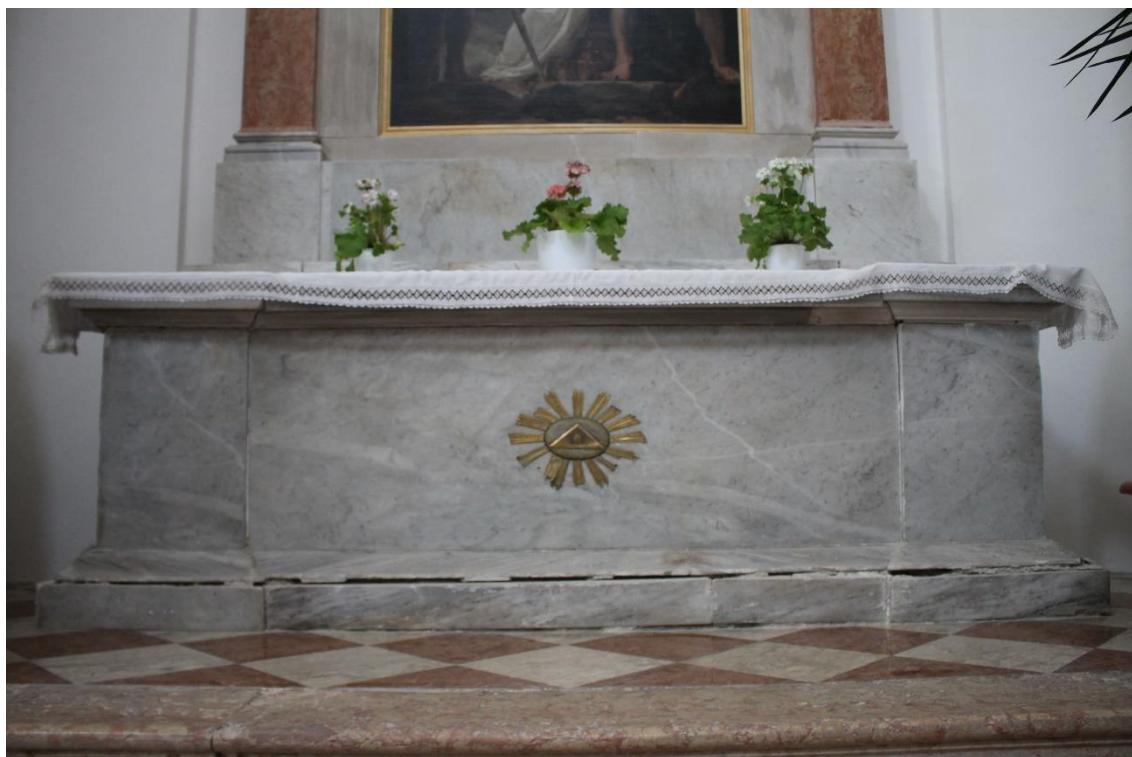
Risultava evidente una problematica statica che interessava l'intero altare; in modo particolare era fortemente sconnessa la porzione inferiore che comprende il paliotto, la mensa e la predella.

Si rendeva necessario effettuare un controllo statico di tutti gli elementi compositivi, per scongiurare cadute di porzioni lapidee. Le zanche che dovevano assicurare i conci della cornice della mensa risultavano arrugginite e non erano più ancorate poiché la pietra della mensa risultava fessurata in più punti. Molti conci della porzione inferiore dell'altare erano completamente svincolati e staccati dalla struttura di costruzione.

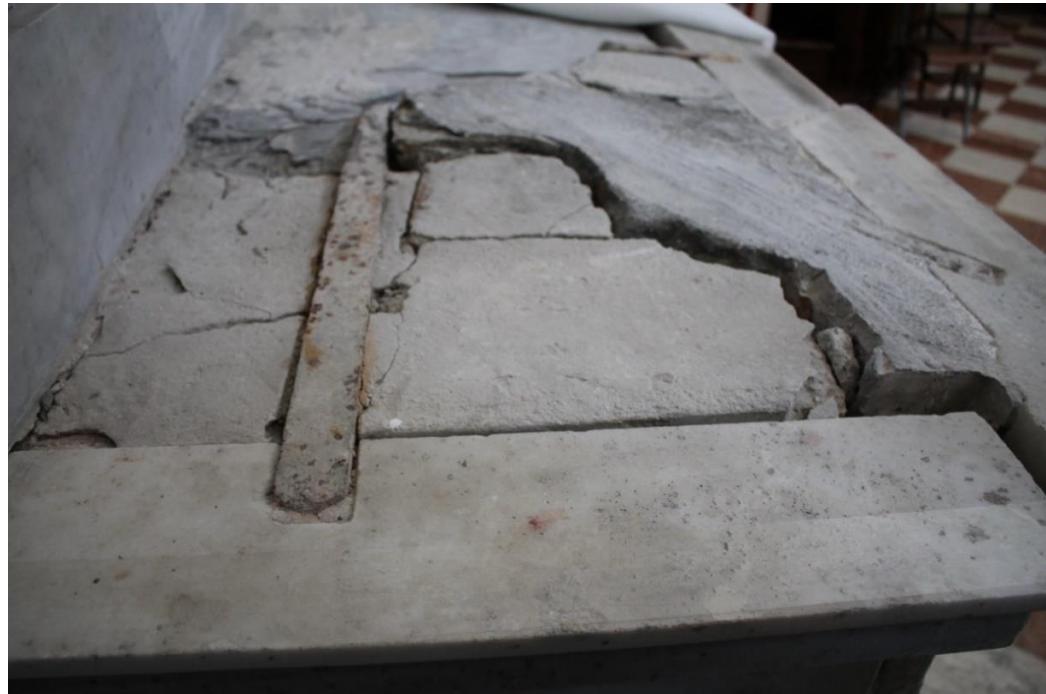
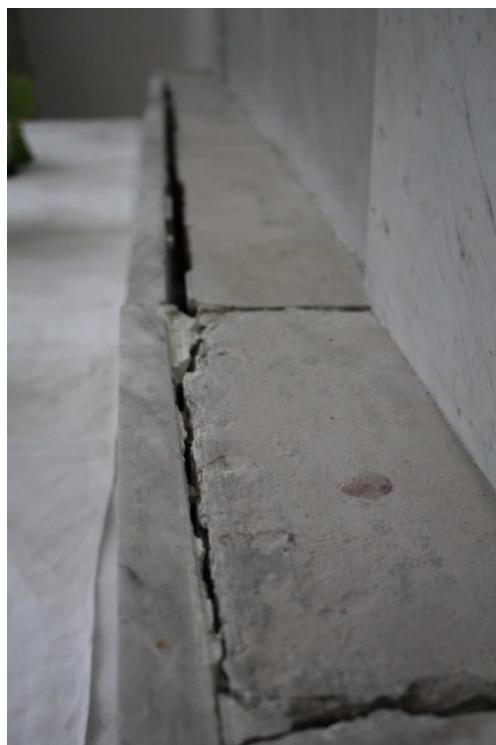
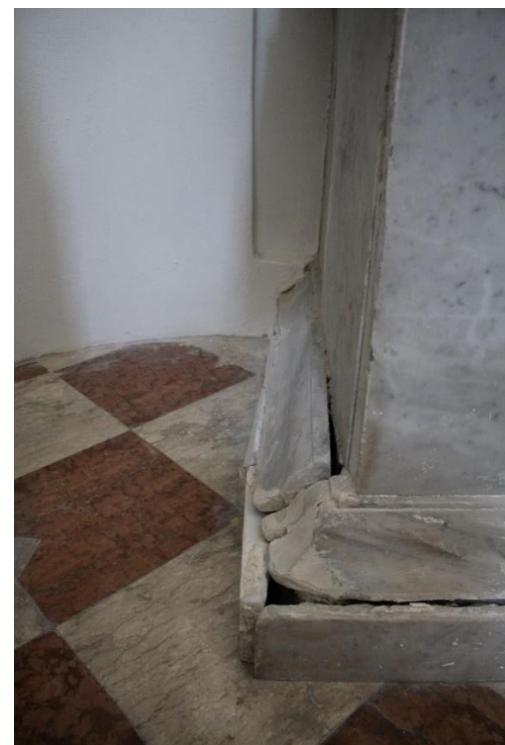
Fessurazioni e perdita di materiale nella mensa, nella predella e nella parte inferiore del paliotto. In evidenza anche la zanca della mensa che risulta arrugginita e non più ancorata.

Trattamento del ferro. Tutti gli elementi in ferro erano arrugginiti, per questo sono stati spazzolati per eliminare tutti gli ossidi di ferro incoerenti, trattati con un prodotto che converte i prodotti di corrosione in componenti più stabili (Ferox), e poi con graffite ferromicacea.

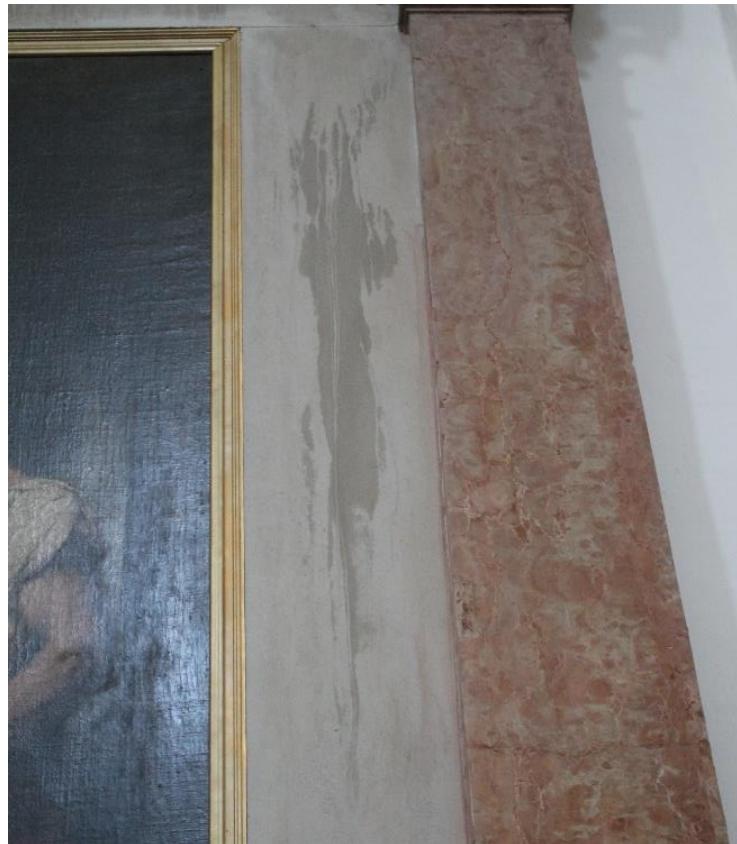
Numerosi erano i depositi superficiali, che non si identificavano con la preziosa patina del tempo, ma costituivano piuttosto una minaccia per la conservazione dell'opera e per la sua corretta fruizione. Anche prodotti utilizzati per la manutenzione dell'altare avevano provocato macchie su alcuni litotipi, come le parti interne dell'alzata.

Lo stato di conservazione dell'altare: in evidenza un'alterazione superficiale dell'alzata

candele è stata rimossa dapprima a bisturi, poi ammorbidita a solvente (White Spirit), infine rimossa completamente col calore e la pressione del vaporjet, mentre gli schizzi cementizi sono stati rimossi con scalpellino, bisturi e vibroincisore. I residui del prodotto degradato sui litotipi dell'alzata sono stati rimossi con stoppini di ovatta imbevuti di acetone.

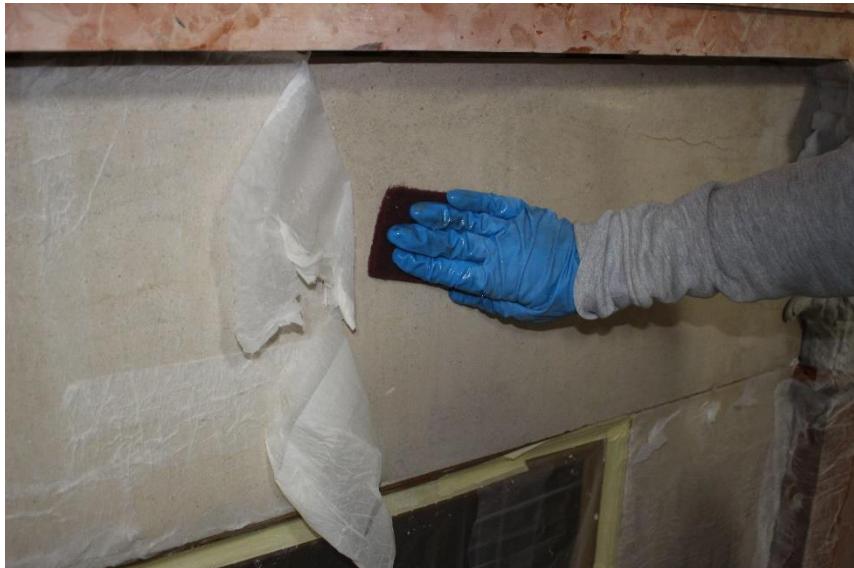
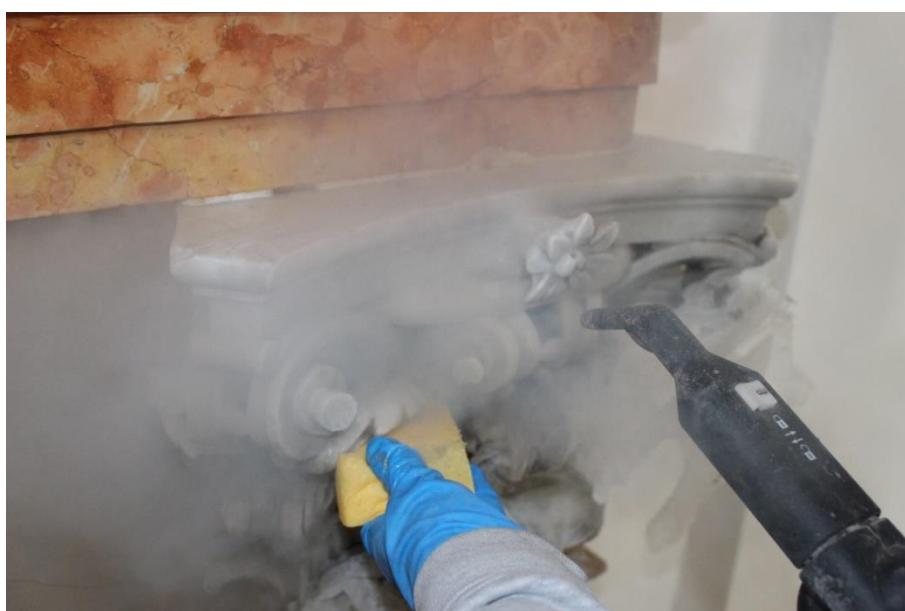
La pulitura con l'utilizzo di vaporjet dopo

Pulitura. Dopo una prima asportazione a secco dei depositi atmosferici incoerenti, mediante pennelli morbidi ed aspiratori elettrici e la rimozione a bisturi delle gocce di cera, il nostro intervento è proseguito con l'applicazione di impacchi di un tensioattivo antibatterico (Desnovo) a bassa concentrazione, supportato da ovatta di cellulosa, per ammorbidente lo sporco grasso del nero fumo. Successivamente gli stessi impacchi sono stati rimossi e le superfici lavate con spugne abrasive

sintetiche, tamponate con spugne di cellulosa e rifinite con vaporjet a bassa pressione, per liberare perfettamente la porosità del materiale lapideo dallo sporco e dai residui del tensioattivo stesso.

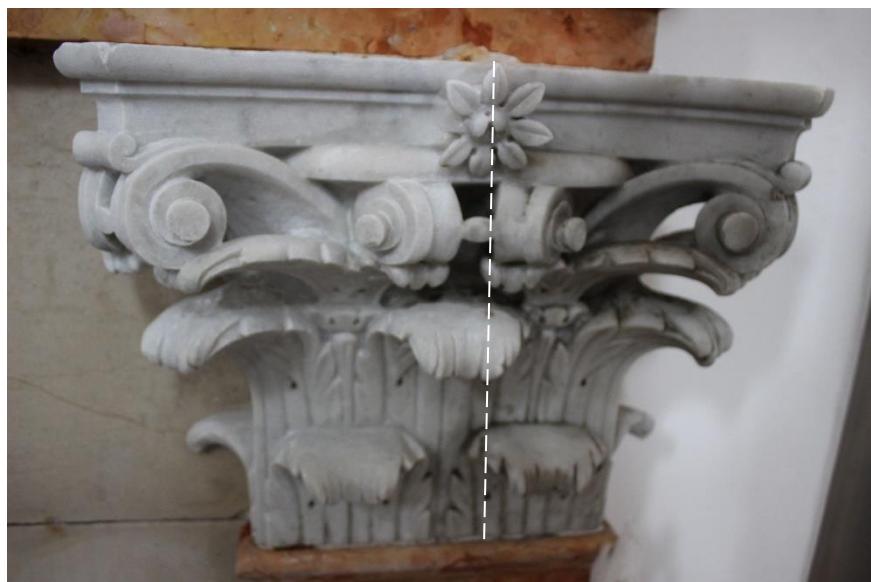
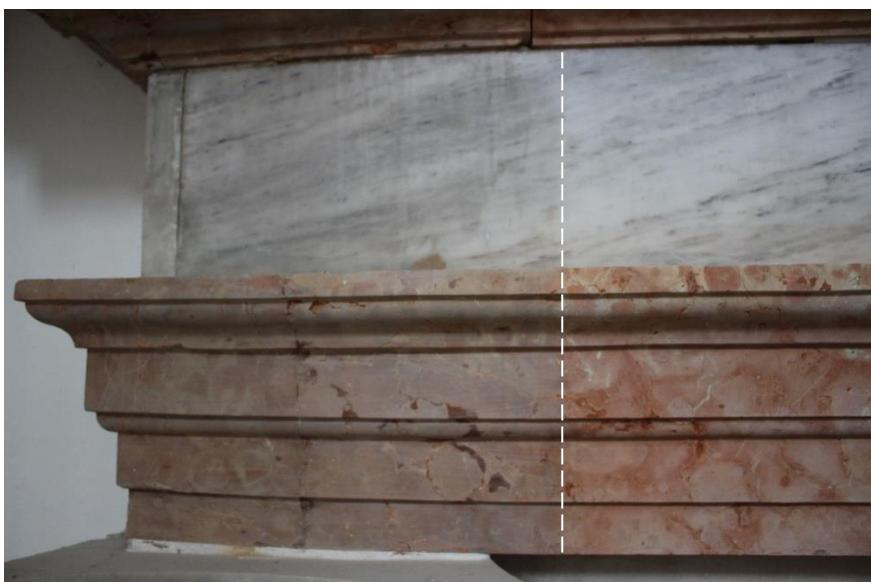
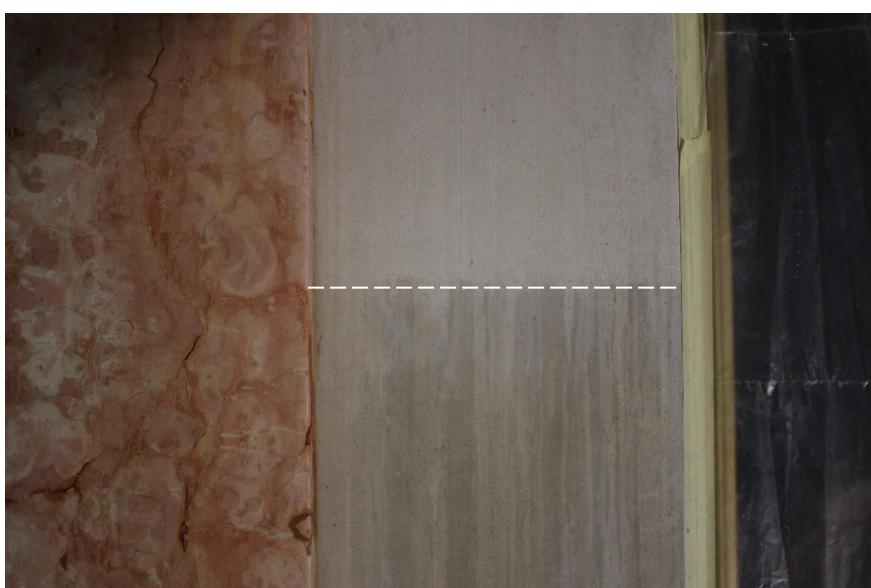
Alcuni tasselli di pulitura.

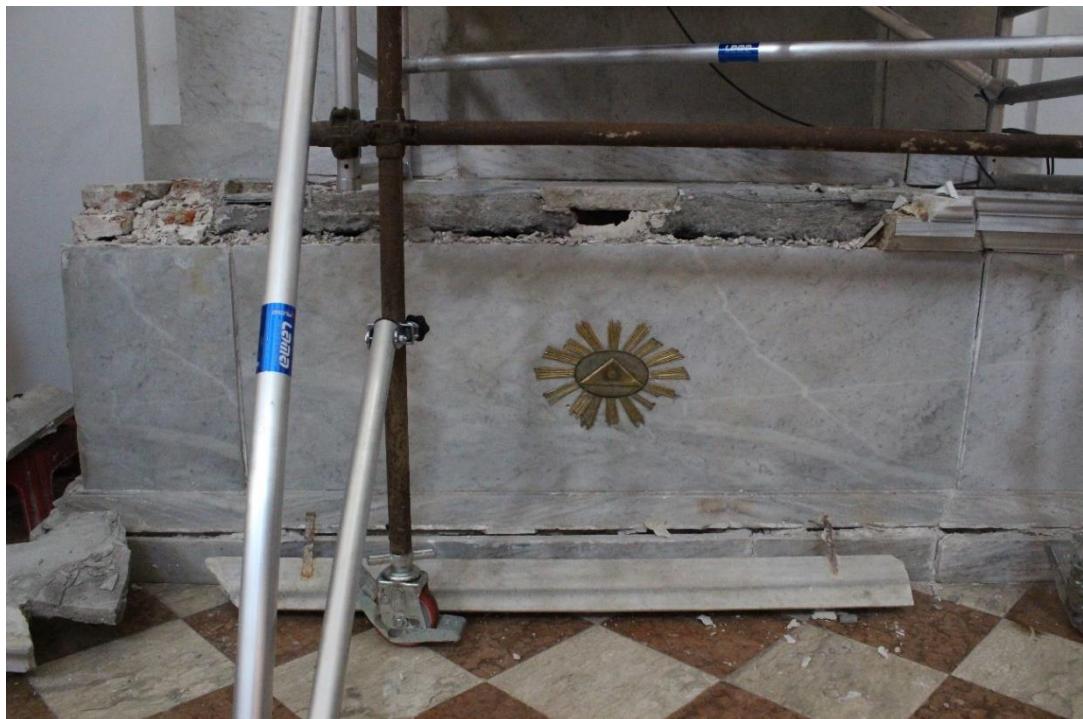
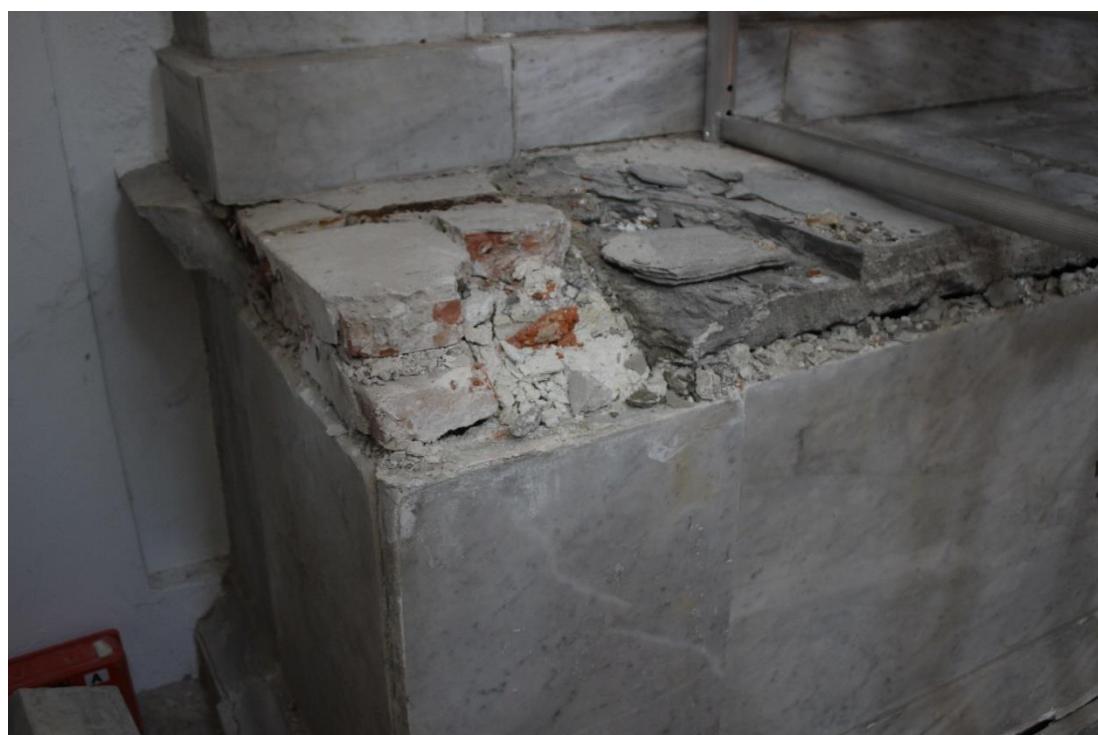
In questa fase sono stati staccati tutti gli elementi originali che si muovevano ed erano in procinto di cadere, per permetterne un ancoraggio sicuro.

Sono stati rimossi tutti i conci della cornice della mensa e i conci alla base dell'altare, le lastre laterali, alcune lastre della predella e porzioni frammentate della lastra della mensa.

Smontaggio delle stuccature e di tutti i conci non più ancorati. Le stuccature alterate, in gesso o frammentarie sono state eliminate manualmente, con martello e scalpello, per creare una sede adeguata alle nuove sigillature.

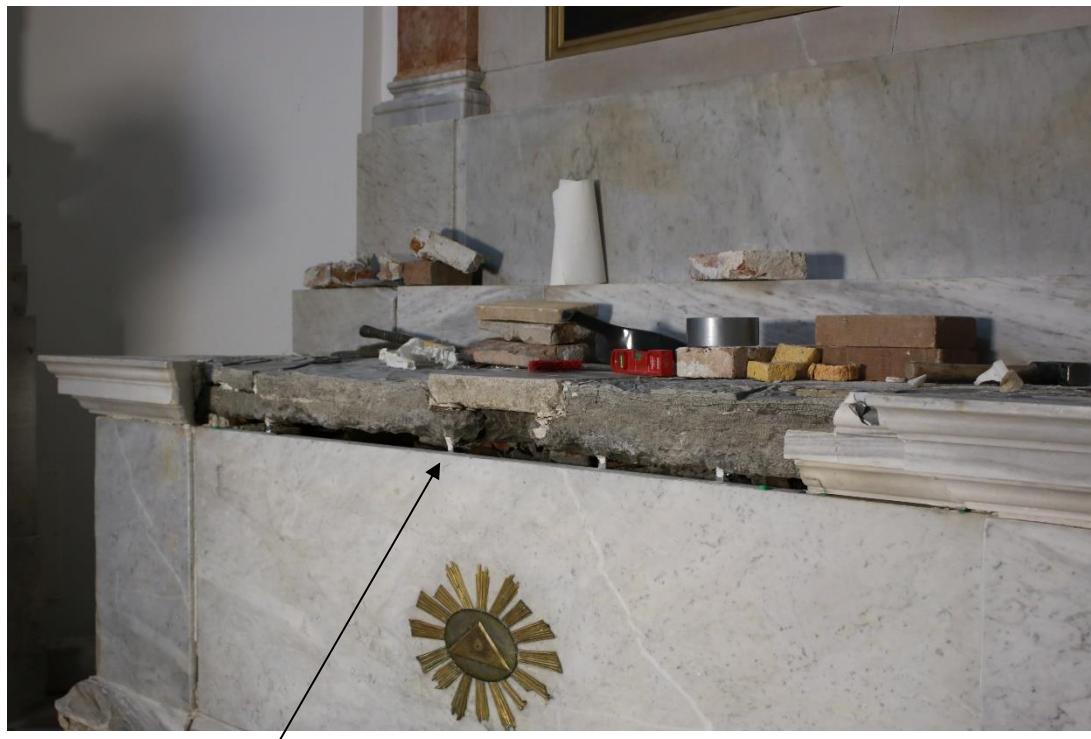
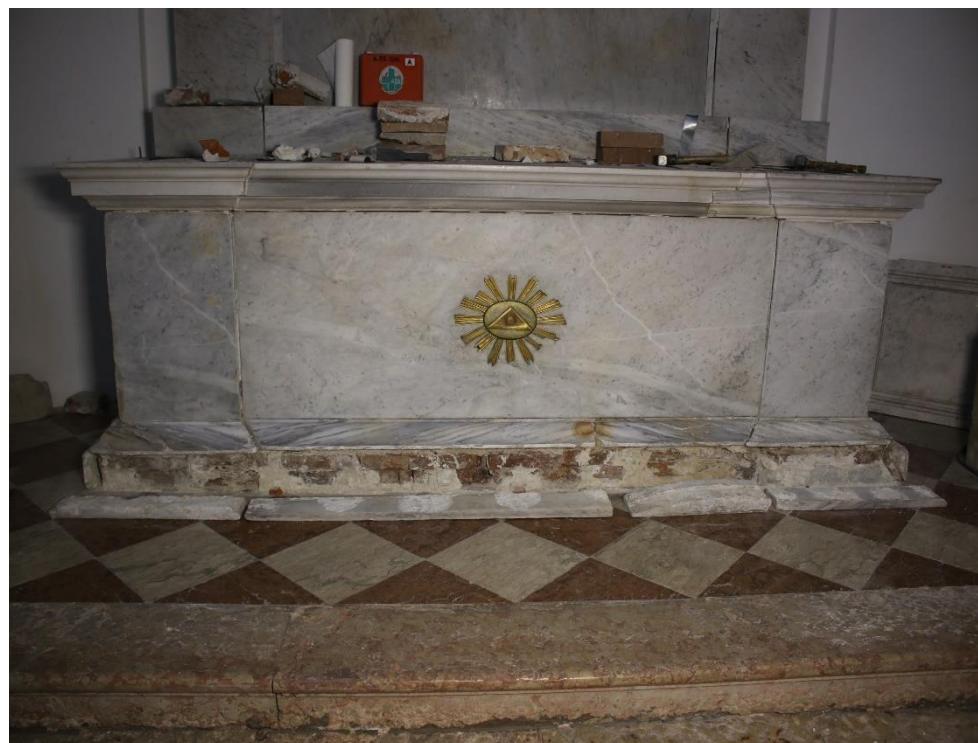
Le lamine ad L per fissare con maggior sicurezza la lastra del paliotto e le lastre della base in posizione, dopo essere state preparate, pronte per essere nuovamente incollate.

Incollaggi. Dove sono stati riscontrati stacchi, si è provveduto ad incollare gli elementi mobili con un adesivo epossidico bicomponente (Epo 121 + Epo 122 CTS). In alcuni casi come quello della lastra centrale del paliotto si è provveduto a fissare delle lamine in acciaio inox ad L per dare maggior garanzia di tenuta.

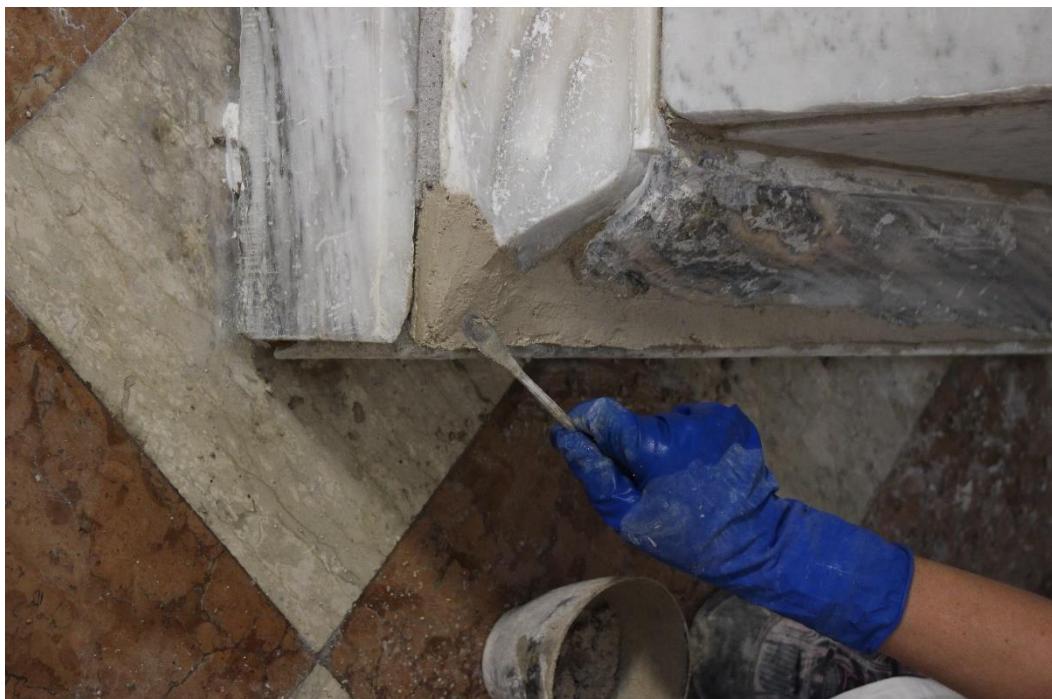
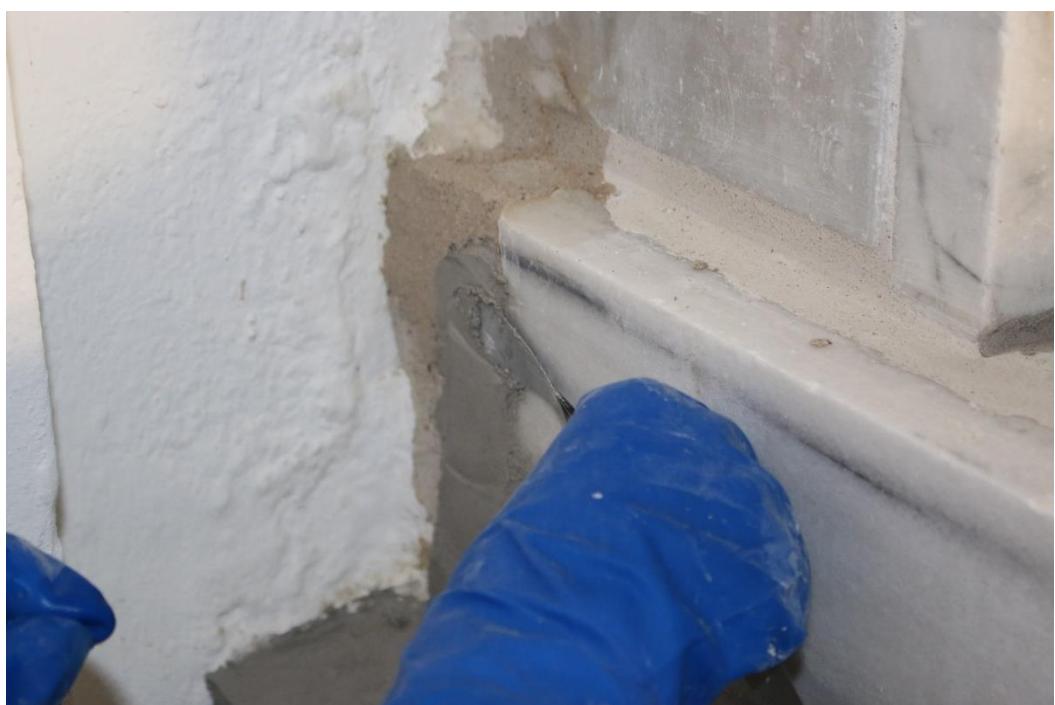
Le stuccature in fase di realizzazione.

Stuccature. Tutte le fessurazioni e le giunzioni, includendo quelle di minor entità, sono state sigillate con un impasto a base di calce idraulica naturale e sabbia di fiume opportunamente corretta nella tinta con pigmenti naturali in polvere. Nelle microstuccature è stato utilizzato un inerte più fine, carbonato di calcio micronizzato, al posto della sabbia.

Le scheggiature che hanno provocato la perdita di spigoli o piccole parti plastiche sono state integrate con i medesimi impasti, predisponendo in alcuni casi un'armatura realizzata in filo di acciaio inox ritorto e fissato con adesivo epossidico.

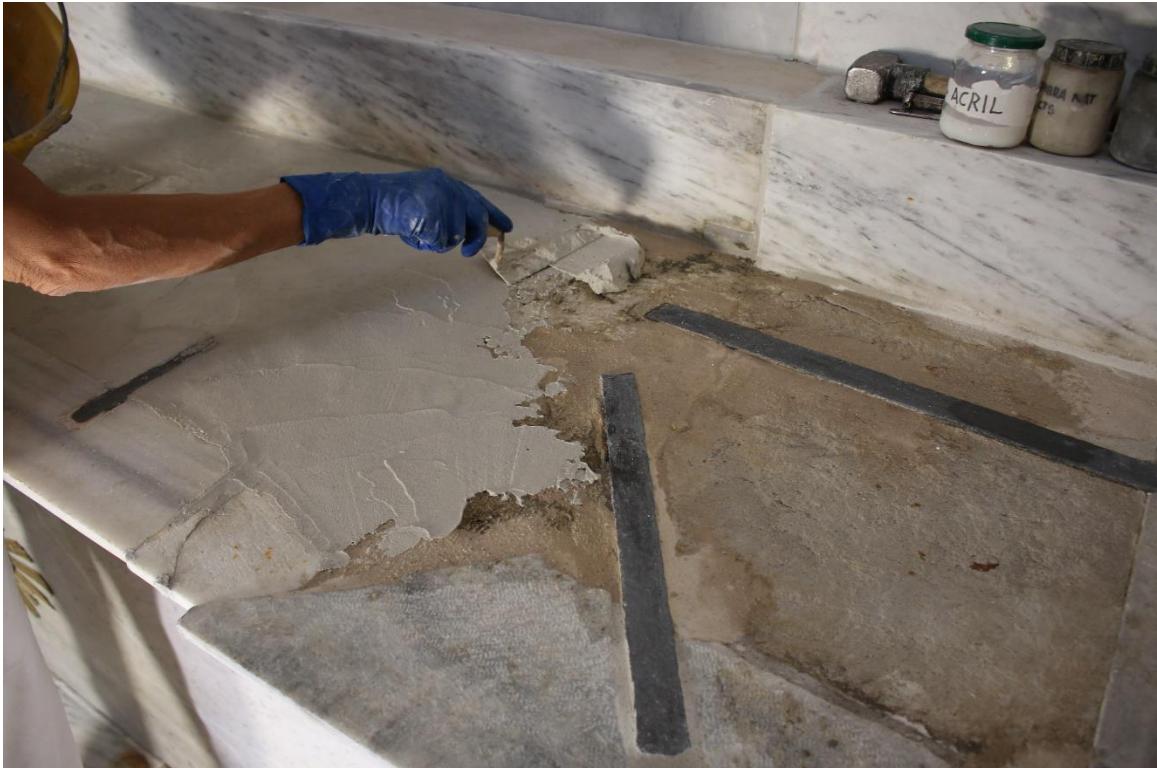
La mensa dell'altare presentava una lastra lapidea frammentaria e fessuarata in più punti. Si è reso necessario un intervento di consolidamento con iniezioni di epoxidica liquida bicomponente a bassissima viscosità (Epo 155 CTS). Come finitura per rendere la superficie piana e consentire un piano d'appoggio adeguato alle necessità liturgiche è stato steso uno strato di maltina a base di calce e sabbia fina, dopo aver risarcito le lacune di maggior entità con impasti a base di sabbia grezza e calce Lafarge.

La stesura finale di maltina sulla mensa dell'altare.

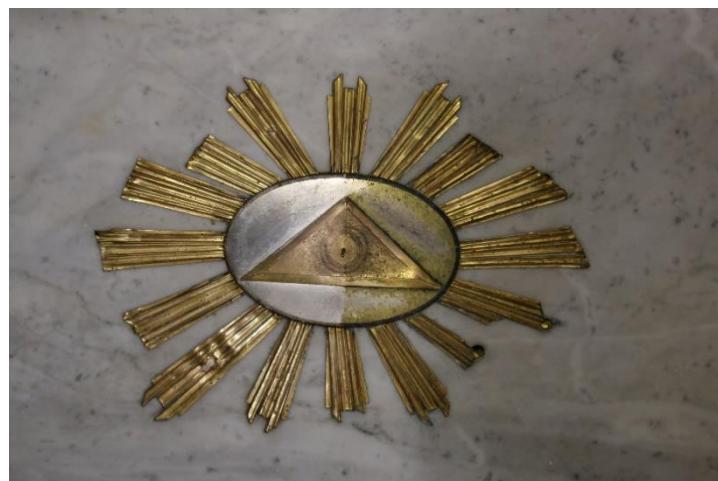
Un tassello di pulitura della decorazione metallica del paliotto

L'applicazione decorativa in ottone è stata pulita con un prodotto per leghe di rame e protetta con vernice Zapon dilutia al 10% in nitro (nitrocellulosa modificata con resina ureica ed alchidica).

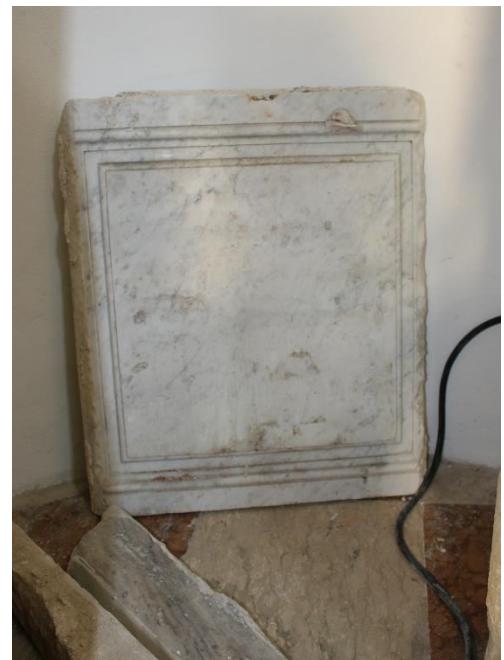
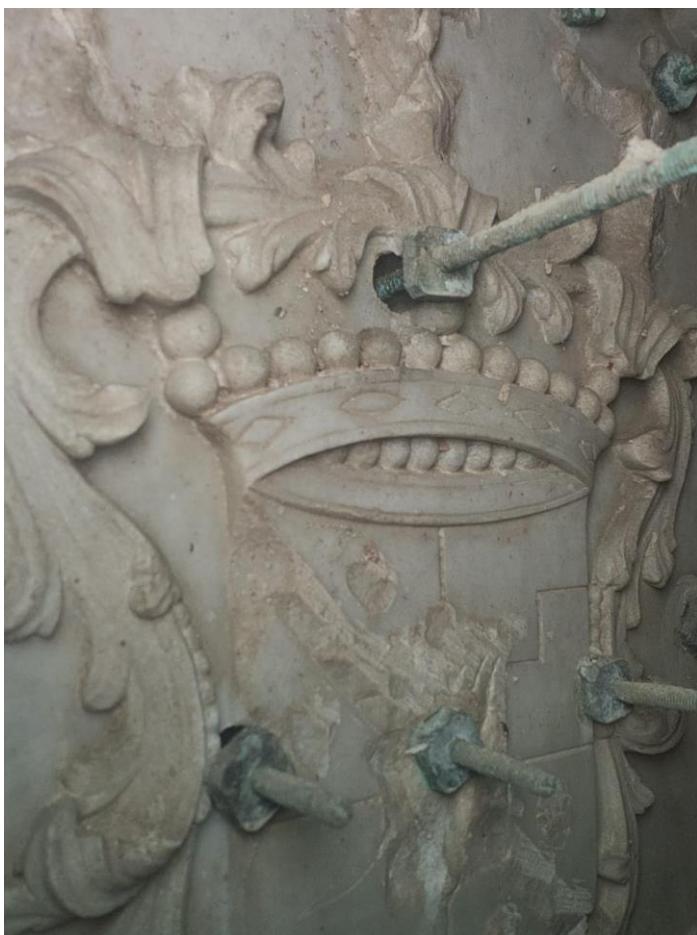
Dopo aver rimosso alcuni conci non più ancorati alla mensa è stato possibile scutarne l'interno e verificare lo stato di conservazione delle graffe metalliche di fissaggio. Si è potuto scoprire che la lastra del paliotto è scolpita elegantemente all'interno, quindi la parte attualmente a vista risulta essere il retro. Anche le due lastre più piccole della parte frontale e quelle laterali sono ugualmente scolpite nel lato all'interno con una cornice perimetrale e una specchiatura centrale, che resta quindi nascosta.

Le lastre più piccole della parte frontale e laterale risultano scolpite nella parte interna come la lastra centrale del paliotto.
Purtroppo per fissare la decorazione metallica sono stati praticati molti fori che hanno rovinato la lastra scolpita finemente.

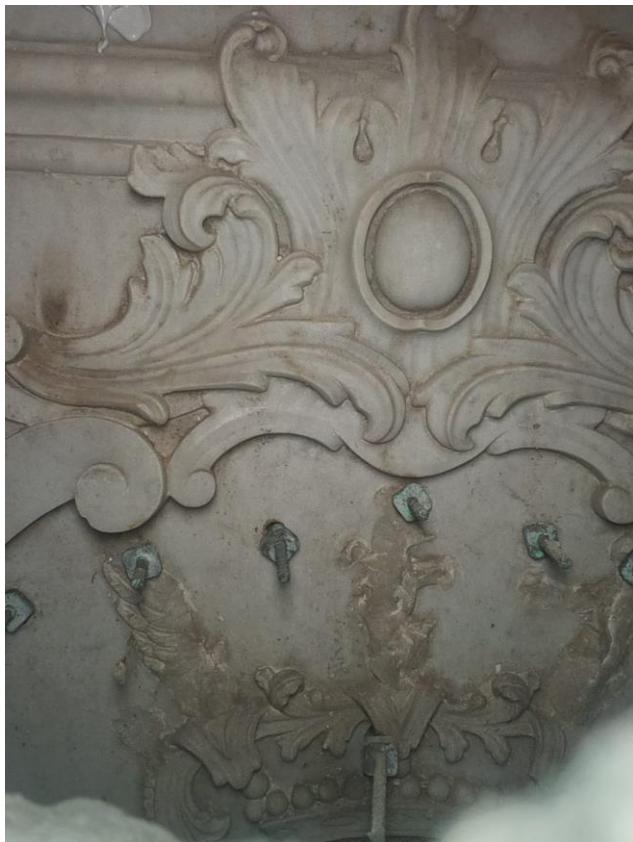
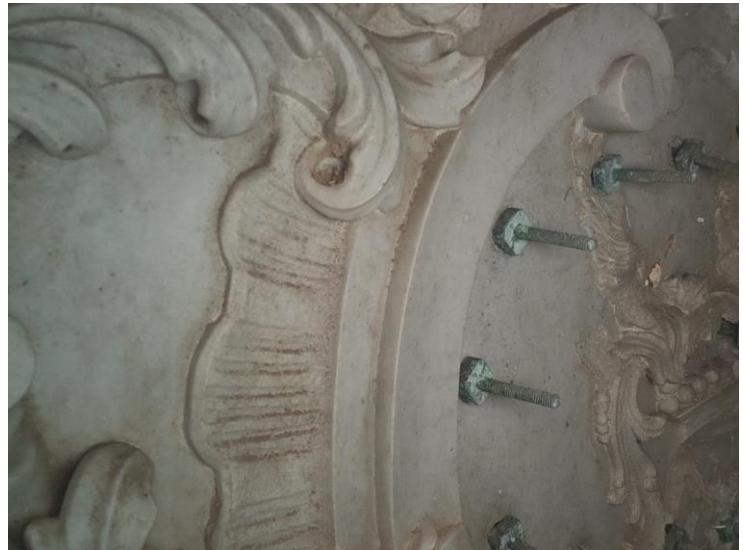
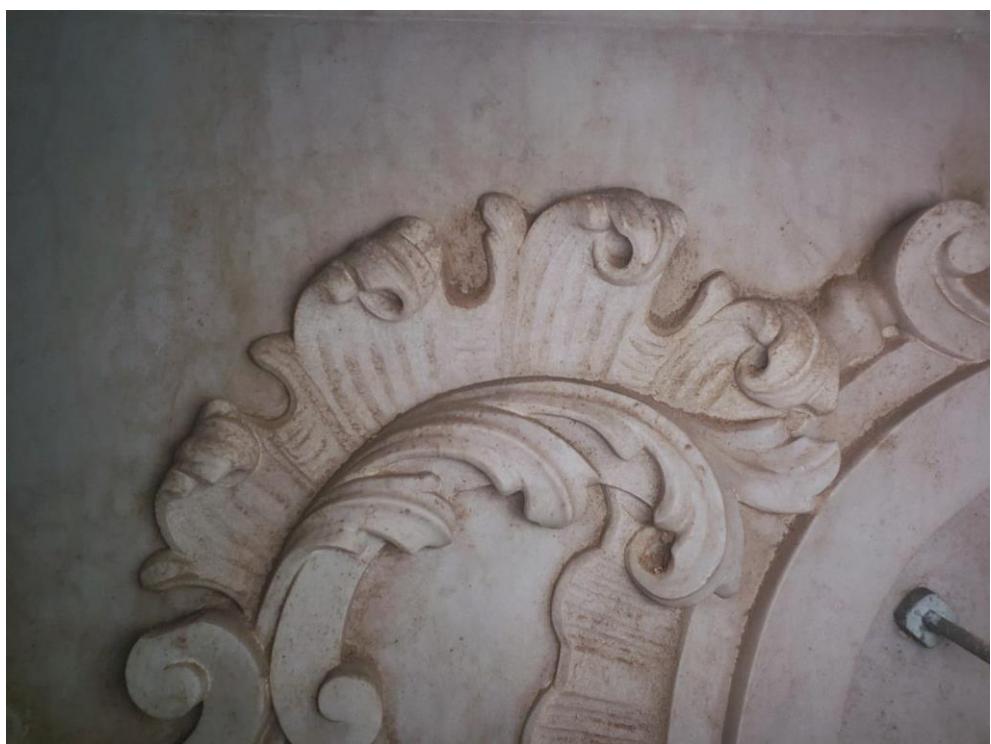
Altri particolari della lastra del paliotto fotografati con una sonda dalla fessura dopo aver asportato i conci pericolanti della cornice della mensa.

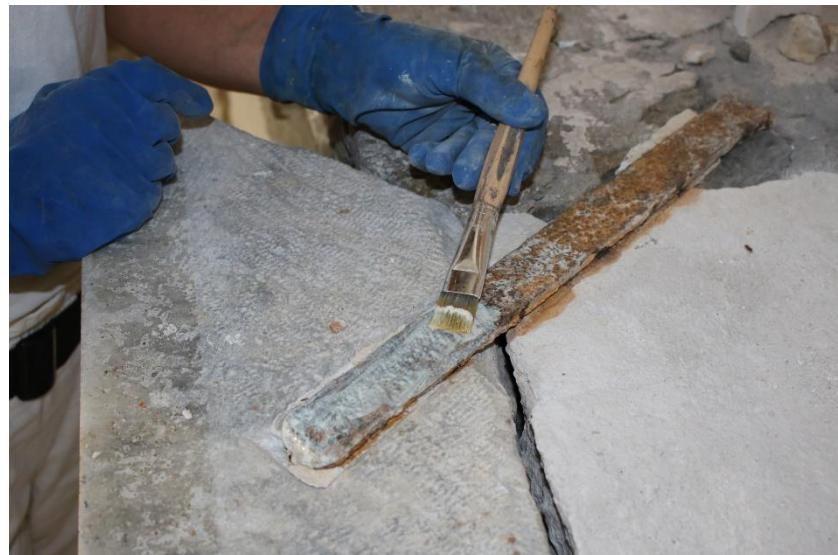
Dopo la rimozione degli ossidi di ferro polverulenti, è seguito il trattamento di stabilizzazione del processo ossidativo.

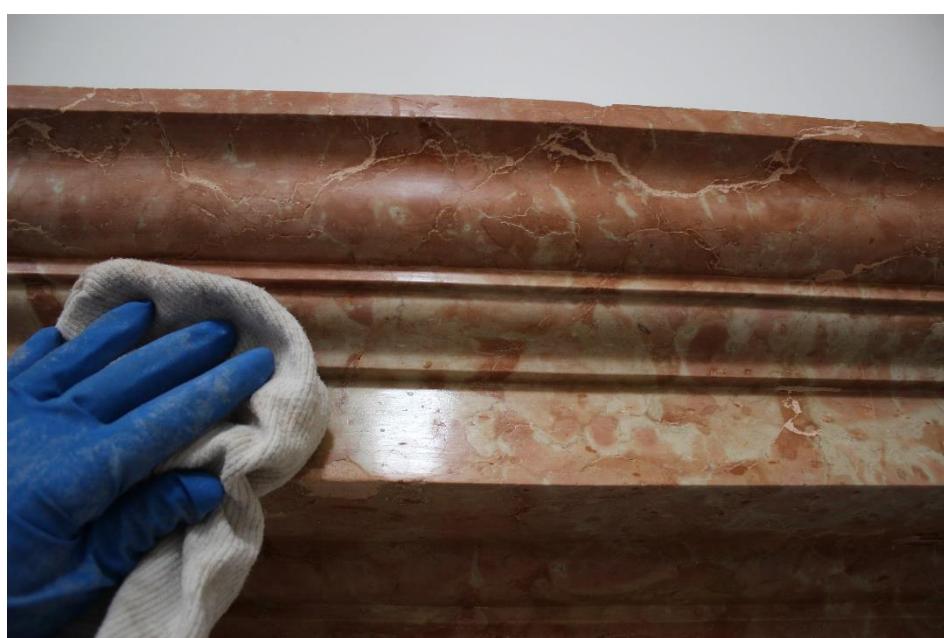
La lucidatura della cera con un panno di lana.

Protezione. Allo scopo di isolare le superfici pulite da nuove aggressioni, l'intero corpo dell'altare è stato protetto con cera microcristallina C80 (CTS) solubile in idrocarburi alifatici e aromatici, il cui punto di fusione è compreso nell'intervallo tra 83° e 94°C. Il prodotto in crema è stato steso a pennello e lucidato con panno di lana.
