**IL RESTAURO DEL DIPINTO SU TELA RAFFIGURANTE
“IL MARTIRIO DI SANTA GIUSTINA”
E LA SUA CORNICE LIGNEA (XVI-XVIIsec.)**

Chiesa del SS. Redentore - Palmanova

Relazione tecnica

Ditta esecutrice: A.Re.Con Soc. Coop.

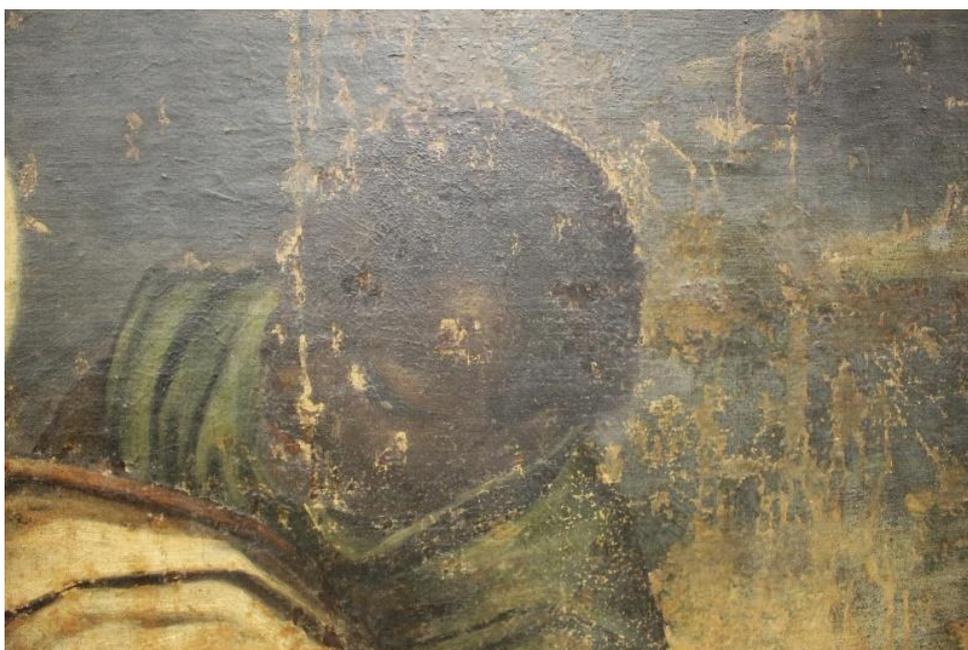
La tela raffigurante il martirio di Santa Giustina, situata nella sacrestia della Chiesa del SS.Redentore di Palmanova, era caratterizzata da un offuscamento, dovuto probabilmente al nero fumo, e da una visibile ossidazione della vernice che oltre ad alterare la policromia, ostacolava la corretta lettura dell'opera poiché impediva di valutare la reale estensione delle ridipinture sottostanti, le quali emergevano guardando il dipinto con luce radente vista la diversità di supporto di queste dalla tela originale. Molteplici erano le cadute di colore, dovute probabilmente all'incompatibilità tra supporto originale e successivo intervento. La pellicola pittorica era interessata diffusamente dal fenomeno del *craquelure*.

Particolare delle ridipinture.

Una prima pulitura, necessaria per togliere gli effetti del nero fumo, è stata eseguita a stoppino con un tensioattivo (H₂O demineralizzata + Tween 20 al 2%). Il dipinto, libero da depositi è stato sottoposto al test di solubilità per individuare la soluzione più idonea alla rimozione delle ridipinture. In accordo con la Soprintendenza si è deciso di eseguire la pulitura con un *solvent gel* a base di etanolo–ligroina 1:1 (tween 20 al 2% + carbopol al 1% + etanolo + ligroina 1:1).

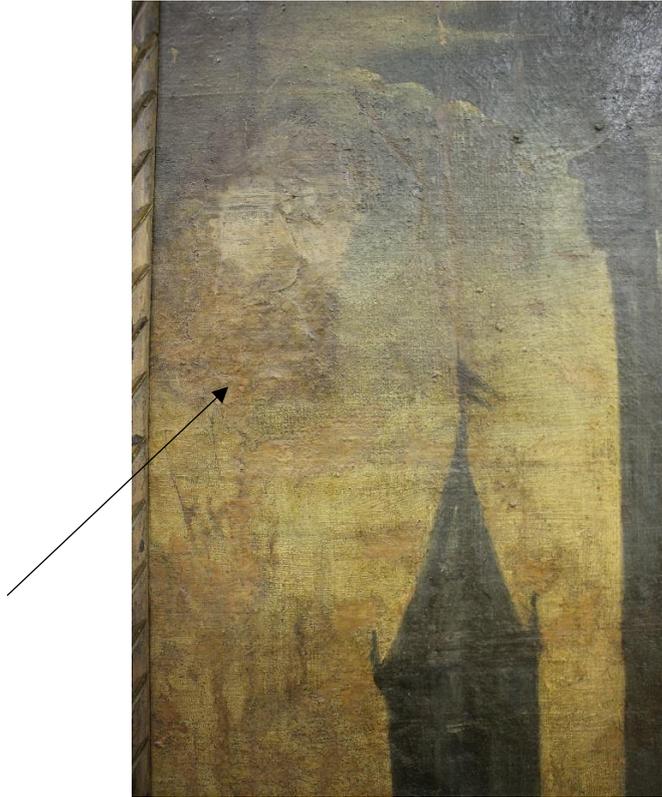
Paricolare della toppa presente sullo sfondo.

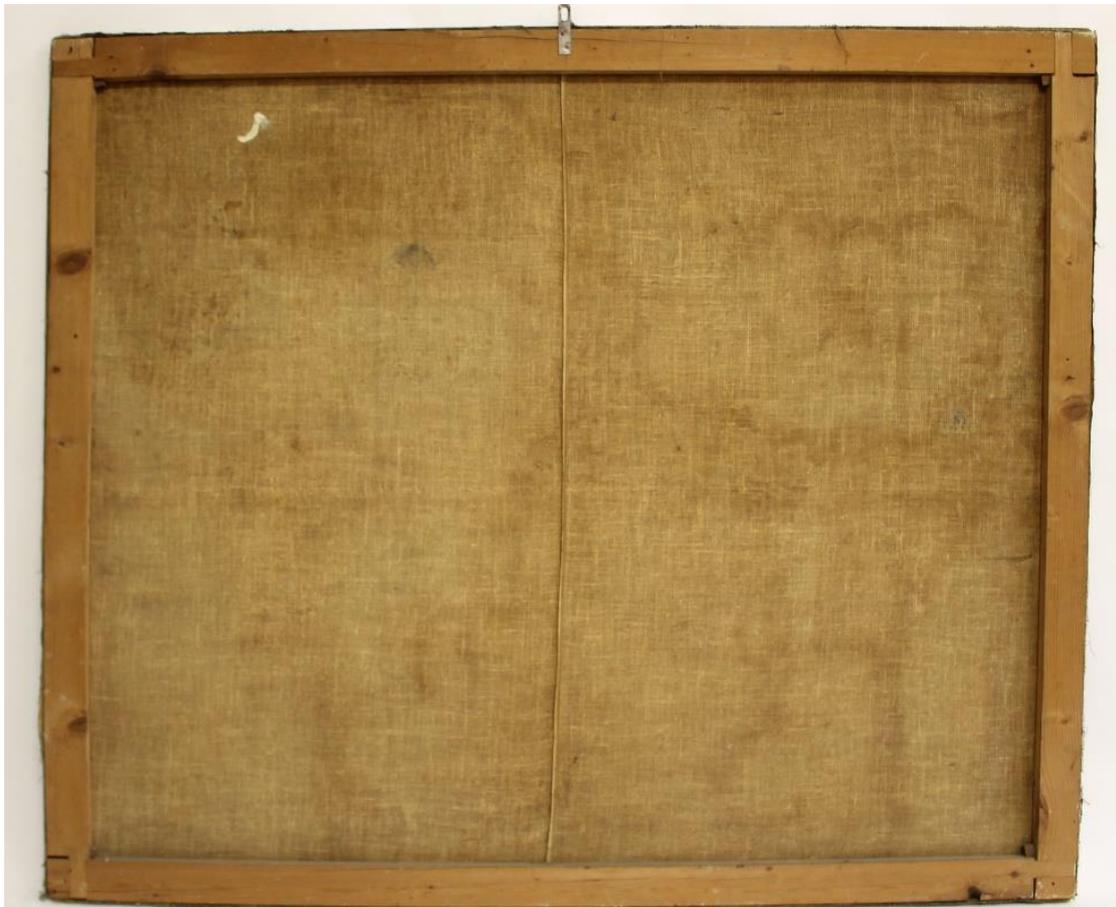
Il retro evidenziava un precedente intervento di restauro, che aveva previsto l'applicazione di una tela di rifodero ed un probabile cambio e/o modifica di telaio. Dal fronte, infatti, erano evidenti dei segni sia orizzontali che verticali dovuti a delle traverse che a causa del rilassamento della tela avevano deformato quest'ultima. Il taglio del dipinto e soprattutto della scena fa presupporre che il dipinto oltre ad essere reintelato era stato anche tagliato per adattarlo al nuovo supporto. Inoltre, era presente una toppa sul recto in corrispondenza dello sfondo a sinistra del dipinto, applicata sopra la tela da rifodero e diverse arricciature della tela originale ricoprivano i quattro angoli del quadro. In prossimità delle lacune maggiormente degradate fuoriuscivano poi filamenti di tela originale non correttamente adagiati al nuovo supporto.

Retro della tela che evidenzia la tela da rifodero.

Poiché la tela presentava uno stato conservativo compromesso, ma il rifodero svolgeva ancora il suo ruolo di supporto è stato deciso, in accordo con la Soprintendenza, di non rimuovere quest'ultimo per non arrecare ulteriore stress al dipinto, ma di effettuarne un consolidamento. Tale operazione è stata eseguita stendendo a pennello la resina acrilica Plexisol P550 al 10% in Essenza di Petrolio.

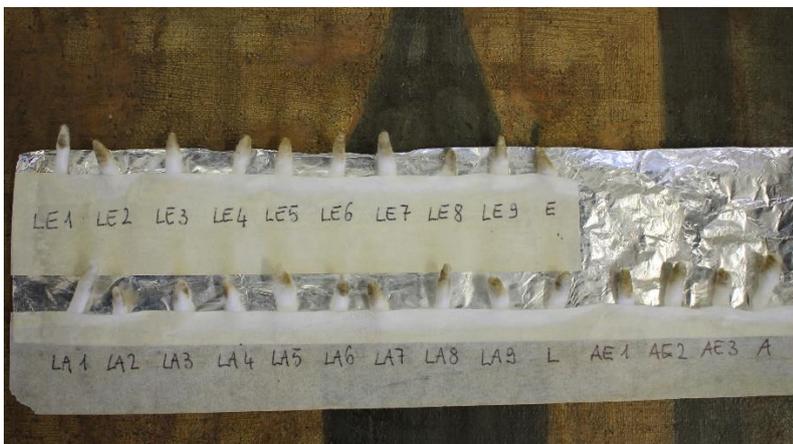
Test di Feller.

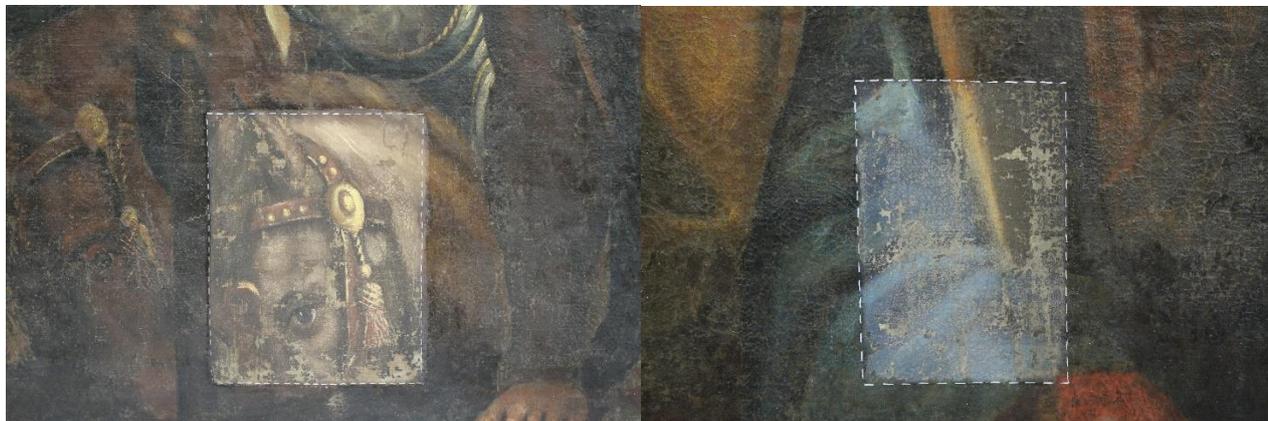
Tasselli di pulitura.

L'applicazione sulla superficie del dipinto del *solvent gel* è avvenuta interponendo un foglio di carta giapponese con un tempo di contatto compreso tra i 10 e i 15 minuti. In alcune zone, dove le ridipinture richiedevano anche un'azione meccanica e non solo fisica, il gel è stato steso a pennello in modo tale da poter massaggiare la superficie

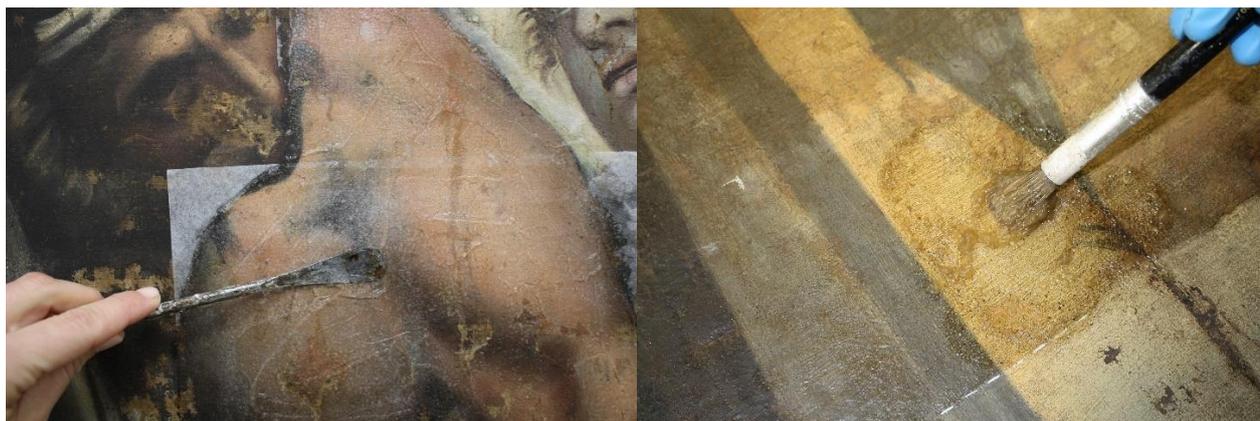
Applicazione del Solvent gel.

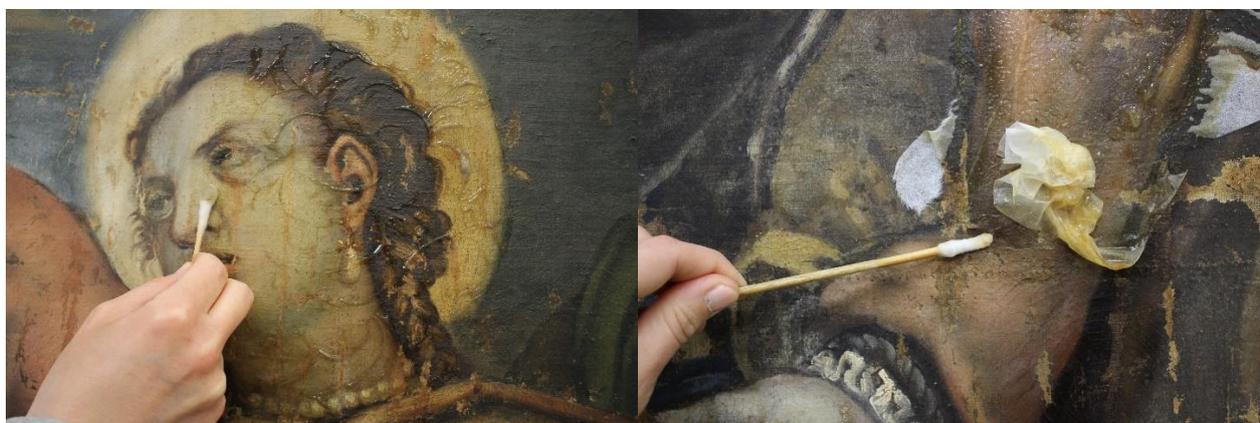
Rimozione a stoppino del Solvet gel.

soluzione di ligroina ed etanolo (1:1) a stoppino. Solamente nelle zone dove le ridipinture risultavano più tenaci si è proseguito con un ulteriore passaggio a stoppino di Alcool Benzilico.

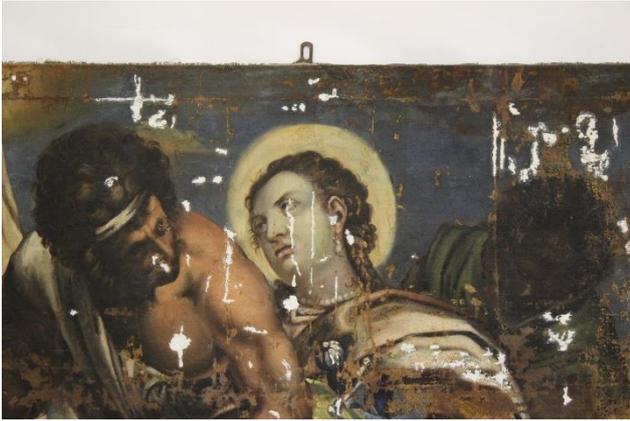
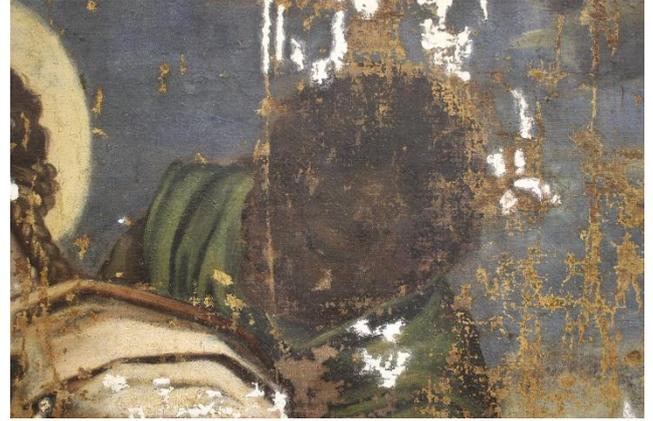
Particolari di stuccature.

Viste le notevoli lacune, che interessavano principalmente il perimetro della tela e le zone dove il precedente telaio l'aveva segnata, in accordo con la Soprintendenza si è deciso di proseguire per gradi per il risanamento di queste zone. Dove è stato possibile, soprattutto dove la successiva operazione di ritocco si è ritenuta opportuna, le lacune, le abrasioni e tutte le imperfezioni presenti sulla pellicola pittorica sono state colmate pazientemente con uno stucco a base di colla lapin e gesso di Bologna e levigate con carta abrasiva finissima o bisturi.

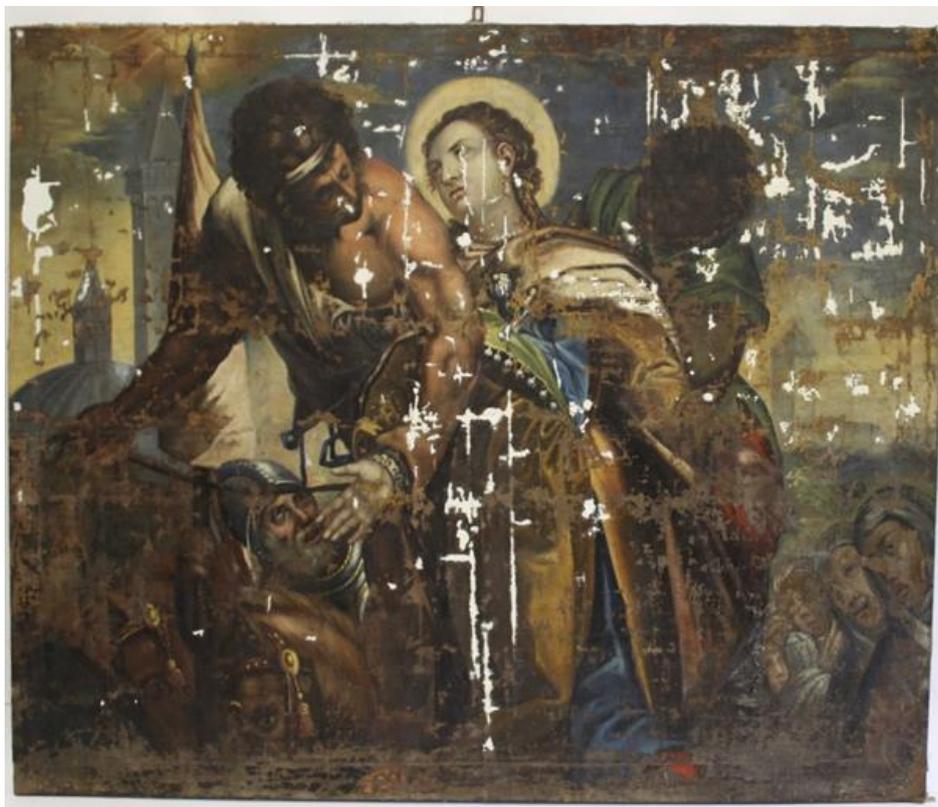
Il dipinto prima del ritocco.

Terminate le stuccature sull'intera superficie è stata stesa a pennello una mano di vernice Regal Retouching Varnish per rendere lo stucco meno poroso e saturare i colori. Una volta essiccata la vernice si è proceduto con il ritocco. Anche per quanto riguarda la fase di ritocco la scelta di procedere per gradi è stata obbligatoria, vista la complessità della tela e per lo stesso motivo si è scelto di adoperare i colori ad acquerello facilmente reversibili. In accordo con la Soprintendenza si è deciso di iniziare chiudendo a tono, tramite la tecnica del rigatino, tutte le lacune stuccate; per quanto riguarda le lacune "a vista" si è deciso di trattarle a neutro, questa tecnica infatti

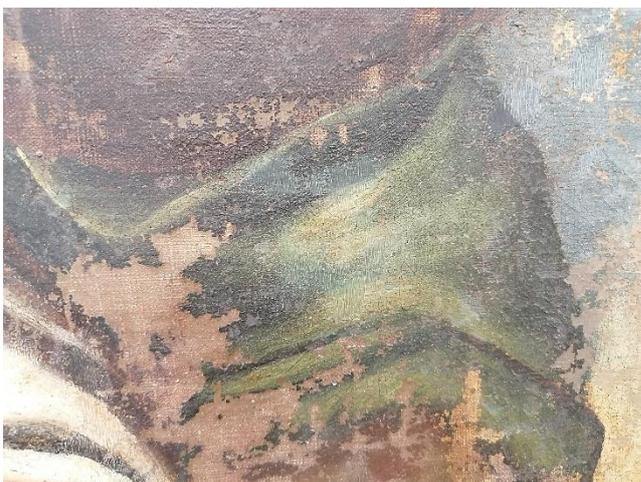
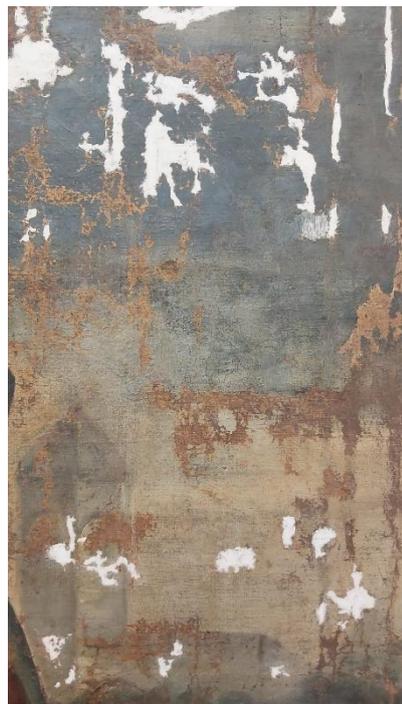
Particolari di ritocco.

permette all'occhio dello spettatore di leggere correttamente l'immagine senza dover "inventare" da parte dell'operatore, anch'esse sono state trattate con i colori ad acquerello ed integrate sia a rigatino che a velatura.

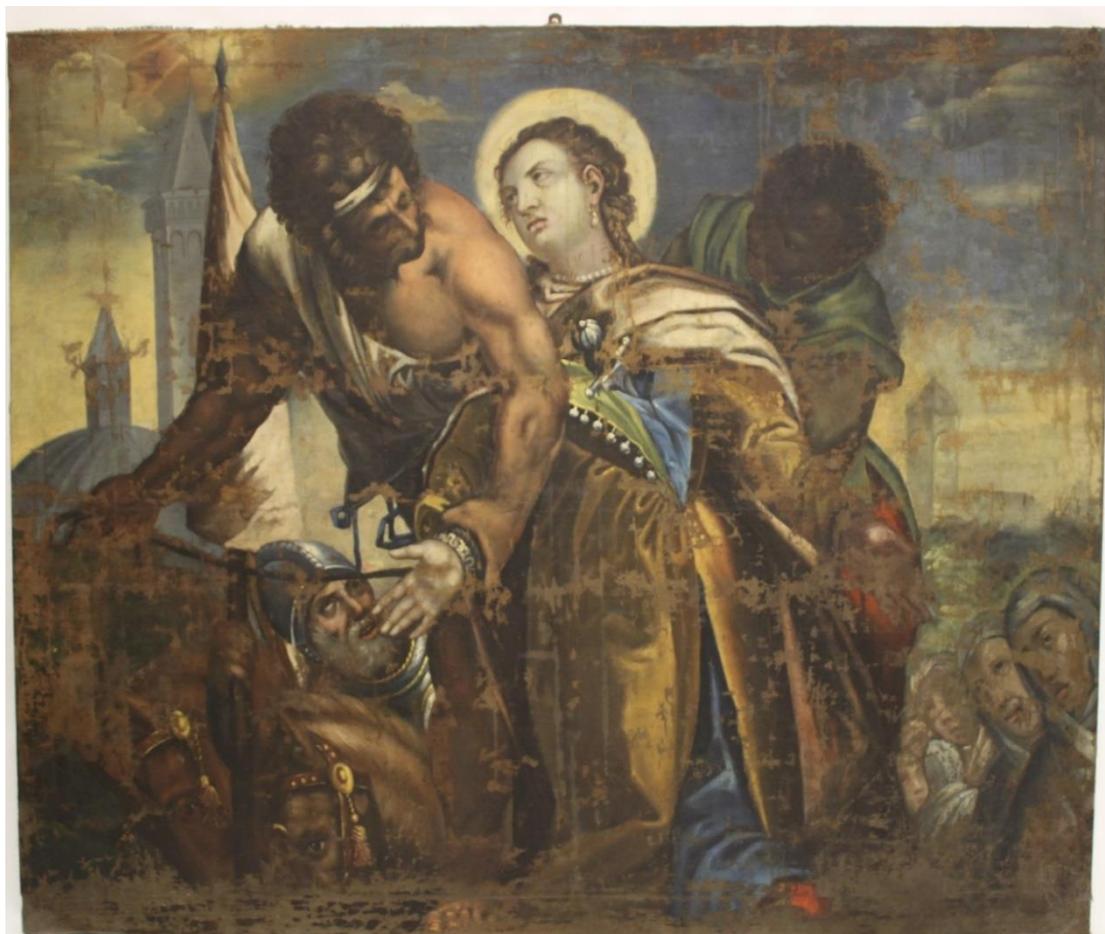
La tela al termine del restauro.

Il restauro della tela si è concluso dopo alcuni giorni di attesa con la verniciatura finale con Regalrez Varnish Matt diluita in White Spirit (1:1).

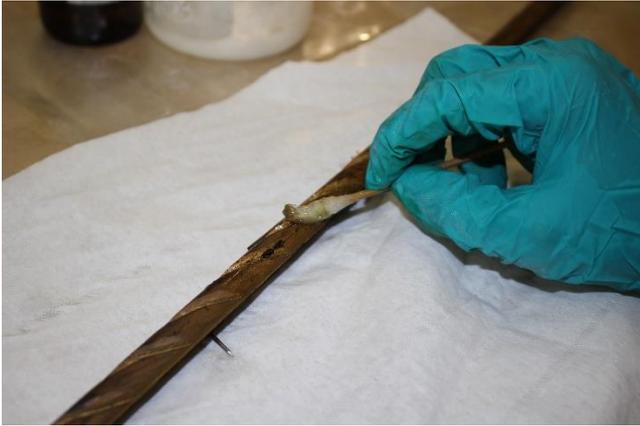
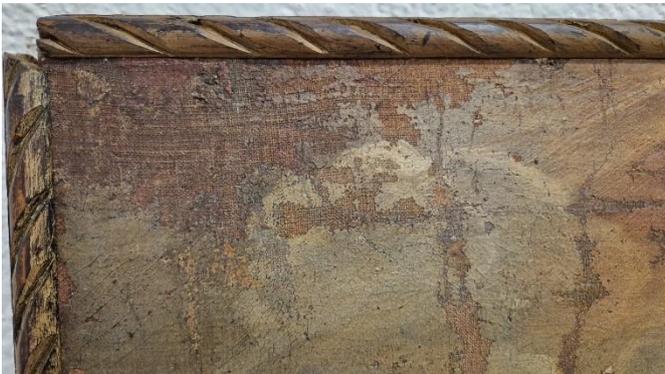
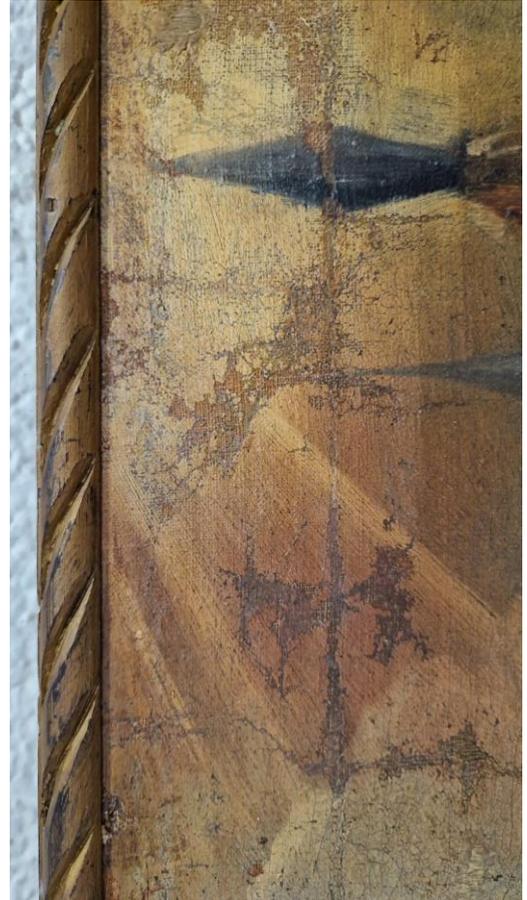
Per quanto riguarda la cornice, che probabilmente era stata adatta nella successiva modifica del dipinto, presentava un cospicuo stato di ossidazione.

La cornice inizialmente è stata trattata con una soluzione tampone (pH 8.6) per rimuovere lo sporco superficiale ed il nero fumo, è stata poi pulita con emulsione grassa stesa a pennello e lasciata agire per un lasso di tempo tra i 10 – 15 minuti, e rifinita con White Spirit. Al termine della pulitura sono emerse tracce di foglia oro che erano state coperte da uno strato consistente di porporina applicata in seguito. Sono stati eseguiti incollaggi con colla vinilica e stuccature con colla di lapin e gesso di Bologna dove il legno presentava lacune e spaccature, che poi sono state ritoccate ad acquerello.
