CHIESA DELLA SANTISSIMA TRINITÀ

POLCENIGO (PN)

RELAZIONE FINALE RESTAURO DEGLI AFFRESCHI DEL PRESBITERIO

DIPINTO STAZIONE 2 LA VIA CRUCIS

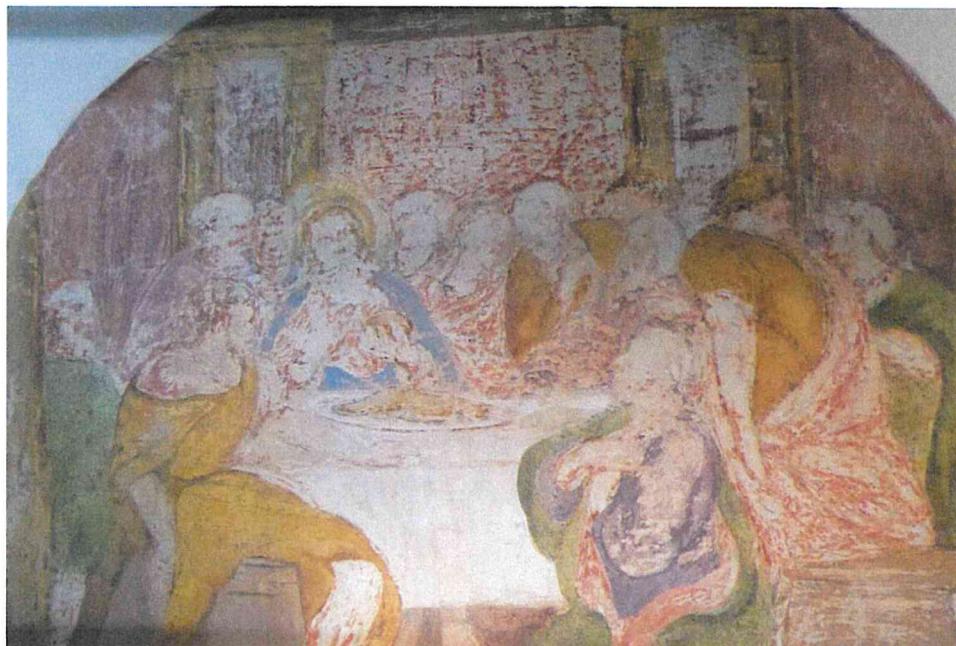
Particolare lunetta ante restauro

Si riscontrava una superficie in alcune parti confusa, dove la leggibilità delle scene era limitata dai depositi superficiali e da interventi passati che avevano lasciato materiale sulla pellicola pittorica degradato dal tempo. Ampie porzioni presentavano ridipinture più o meno corpose che appesantivano l'immagine delle opere. Erano presenti anche diverse mancanze di pellicola pittorica che contribuivano alla perdita di nitidezza.

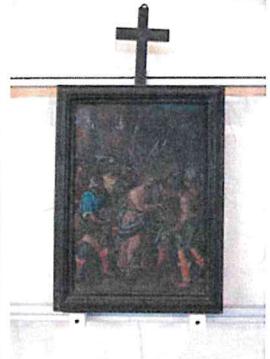
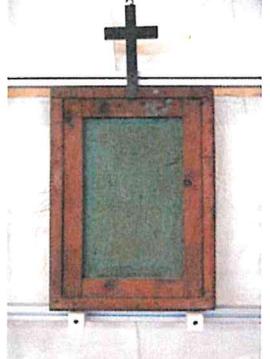
2° STAZIONE			
Prima recto	Prima verso	Durante	Dopo

La stazione n. 2 che è stata restaurata, presentava il supporto ligneo, a struttura fissa, interessato da attacco biologico di insetti xilofagi. Nel punto di incastro il blocco era realizzato con chiodatura metallica.

Il supporto cellulosico ha visto nel tempo diversi interventi, dalla stesura a pennello di materiale consolidante all'applicazione di toppe e rappezzì fino alla rifoderatura completa.

Quest'ultima mostrava un deposito superficiale coerente con alterazione dello strato protettivo e conseguente difficile lettura dello strato policromo, mancanza di coesione ed adesione dello strato policromo con conseguente presenza di lacune localizzate.

Lo strato di protettivo finale appariva minimo, in alcuni casi con sbiancamenti localizzati.
