DUOMO  
DEDICATO A SAN MARTINO

## ALTARE MAGGIORE

“MACCHINA DELLE QUARANTORE”

INTERVENTO DI RESTAURO: RELAZIONE TECNICA

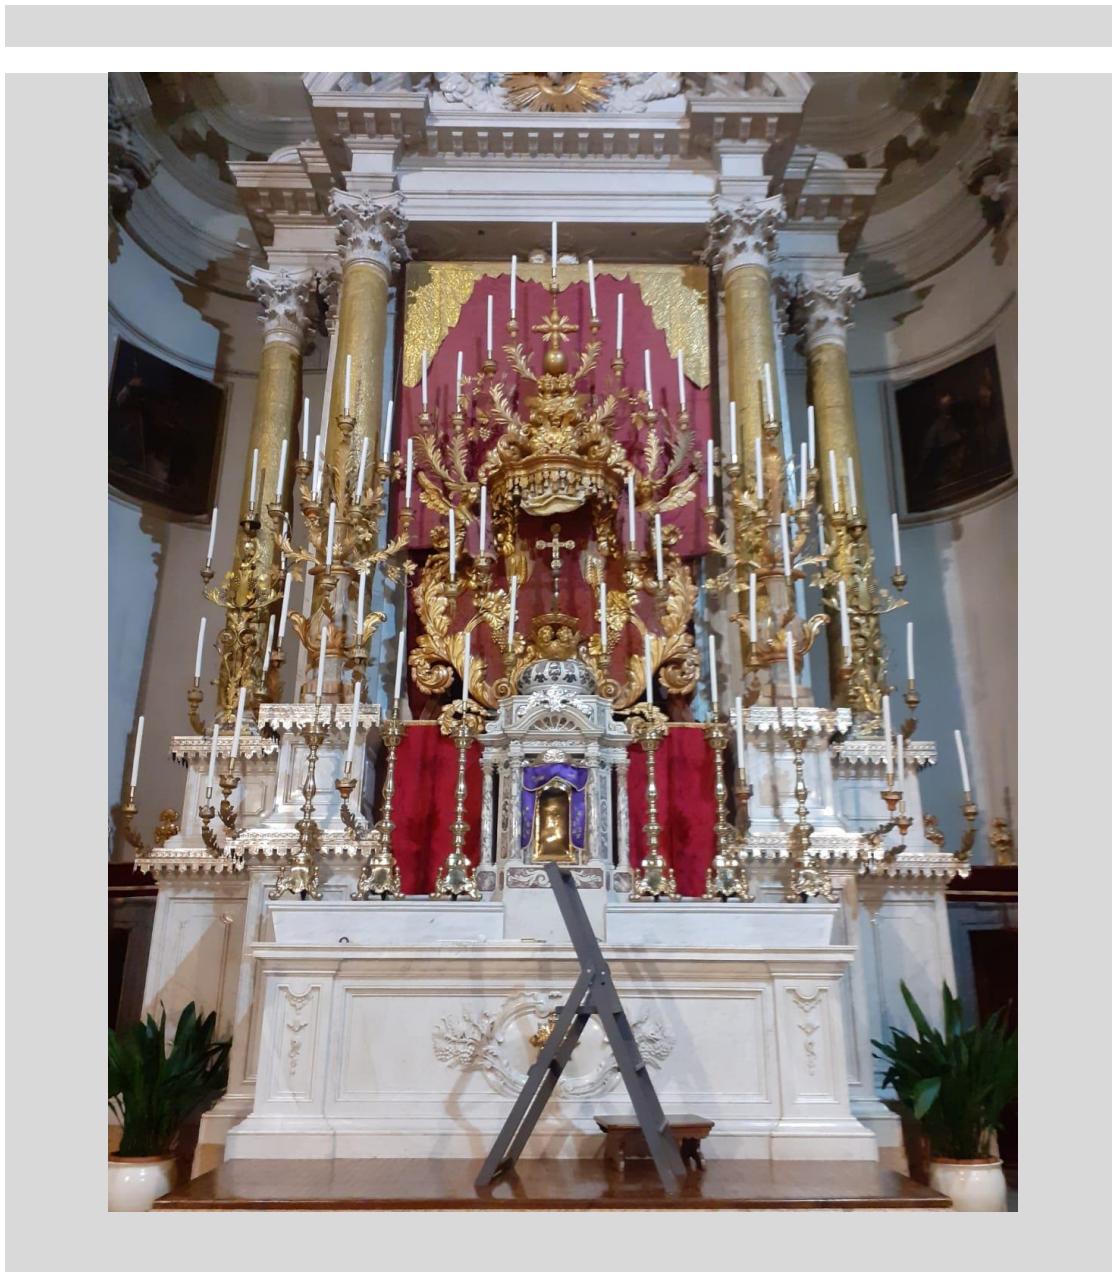
Una volta assemblata, la composizione raggiunge la ragguardevole altezza di circa 3 metri e mezzo per una larghezza di circa 210 cm. (v. Foto Apparato 40ore n.1).

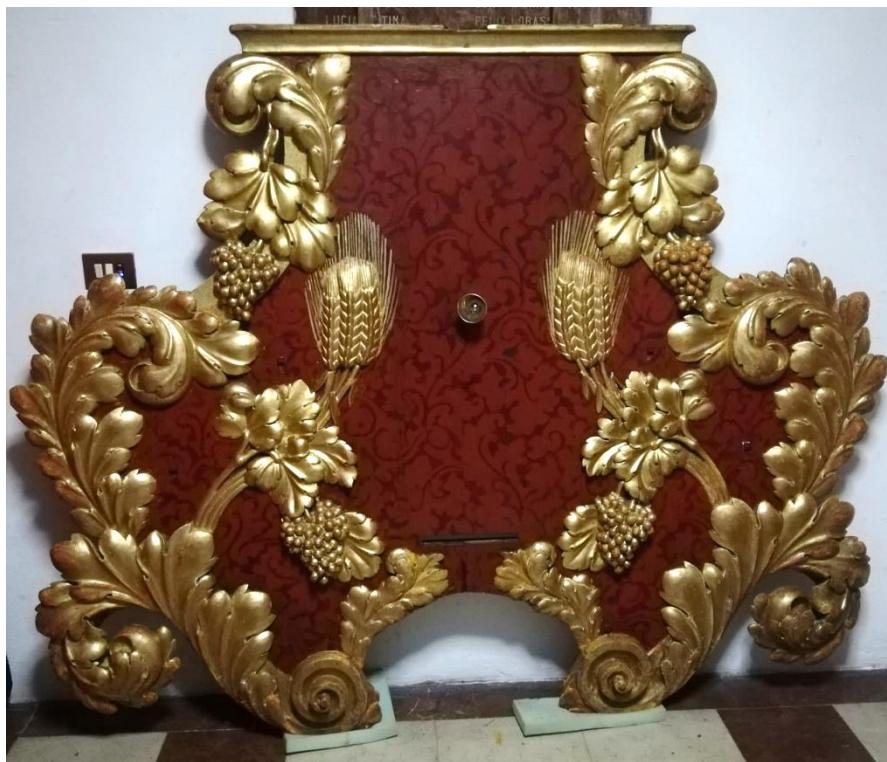
- un PANNELLO IN LEGNO POLICROMO E DORATO: il fondo rosso, a richiamare un broccato; lungo il perimetro sono scolpiti grappoli d'uva, girali e foglie mentre al centro, oltre a due grappoli d'uva e foglie di vite spiccano due mazzetti di tre spighe cm. 177X65. Lo spessore del pannello è di cm 2,7.

Nei punti con i rinforzi posteriori aumenta a cm. 5,5; nei punti scolpiti più elaborati lo spessore massimo arriva fino a cm. 11 (v. Foto Apparato 40ore n.2);

- per la stuccatura delle parti colorate al composto di gesso e colla sono stati mescolati anche pigmenti naturali (OSSIDO ROSSO MOGANO) così da ottenere un impasto di colore rosso già in partenza (v. Foto40 ore n. 103 e n.104).
- le lacune presenti nella parte più bassa delle rocaille -nei punti sui quali appoggia il pannello, molto lesionati a causa del peso che devono sostenere- prima della stesura uno strato sottilissimo di gesso e colla sono state colmate con ARALDITE (v. Foto40 ore n. 105 e n. 106).

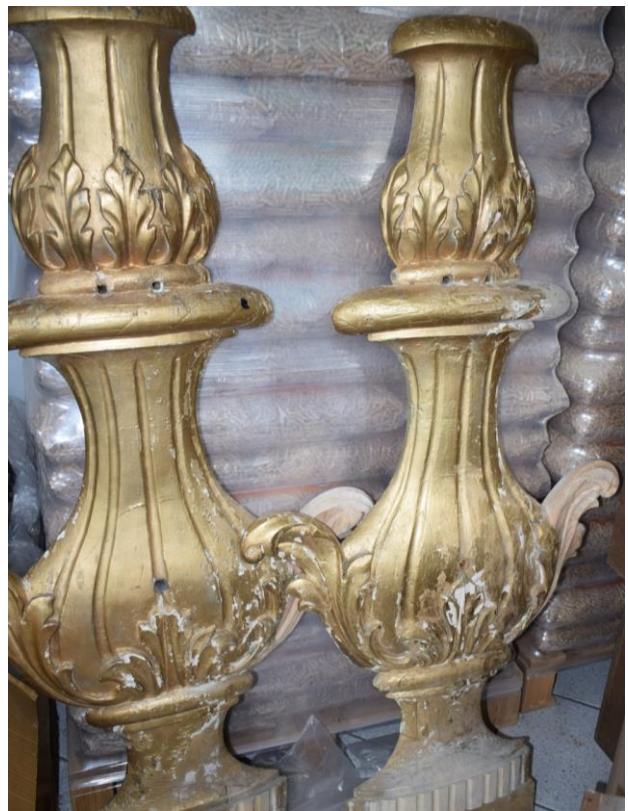
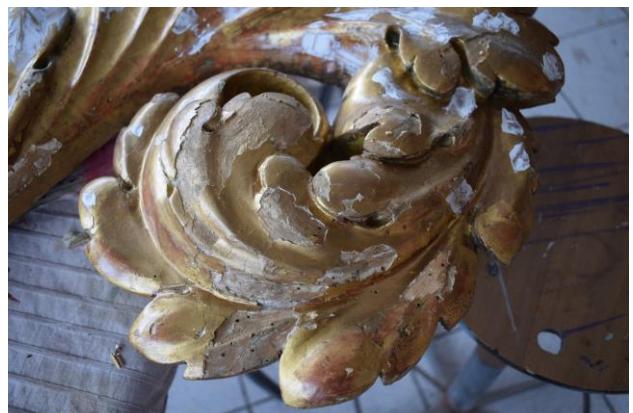
Fortunatamente gli altri **elementi lignei** scolpiti ed il pannello da porre alla base della struttura non risultavano gravati da stesure di vernice o porporina; i danni erano quelli caratteristici di ogni opera lignea scolpita e dorata sottoposta a montaggio e smontaggio e quindi maneggiata ogni anno, ovvero: preparazione a gesso e colla sollevata dal legno di base, sollevamenti più superficiali (bolo-foglia d'oro, pellicola cromatica), innumerevoli lacune di dimensione e profondità variabili (con perdita della sola foglia d'oro/colore o anche della preparazione di base) e accumuli di cera colata dai ceri (v. Foto 40ore da n.42 a n.62).

Presenti, se pur rare, fenditure del legno; necessità di incollare alcuni elementi (due metà di una delle rocaille più piccole, l'attaccatura dell'angelo di sinistra ed i particolari ricostruiti).

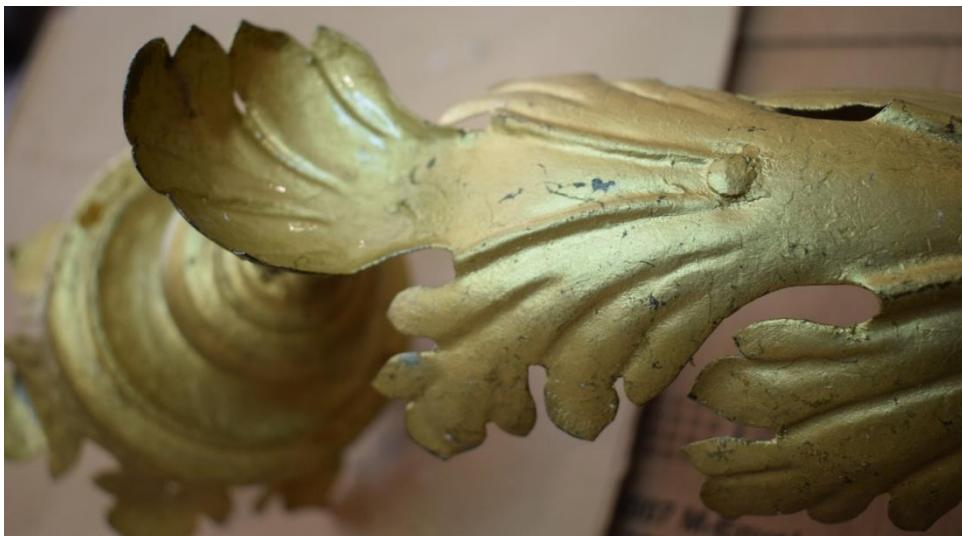
Viceversa, tutti i candelieri, grandi e piccoli, e tutte le parti metalliche apparivano (recto e verso) ricoperte di vernice dorata applicata con bombolette spray.

Qualche pampino o qualche piccolo viticcio sono andati perduti ma l'abbondanza di elementi è tale da non far percepire all'occhio le mancanze.

Quasi tutti gli elementi in metallo (come molti di quelli lignei) presentavano colature ed accumuli di cera (v. Foto 40ore da n.62 a n.73).

I primi passaggi, ovvero la rimozione degli strati di vernice dorata e di porporina, sono avvenuti con la medesima modalità descritta sopra per i vasi copri-colonna (v. Foto40 ore da n. 163 a n.169).

Alla fine, dopo innumerevoli prove, il metodo più efficace e rispettoso dell'originale, per quanto laborioso, si è rivelato l'uso di EDTA SALE BISODICO al 10%. Come supportante si è scelto l'utilizzo di NEVEK. Dopo alcune ore (da 3 a 4) la crosta si poteva facilmente sollevare e rimuovere mediante un bisturi (v. Foto40 ore da n. 170 a n.179).
