## RELAZIONE FINALE DI RESTAURO DI UN DIPINTO RAFFIGURANTE "San Paolo"

Antonio Dal Favero (Ceneda 1842 - Vittorio Veneto 1908)  
Chiesa parrocchiale "S. Maria Immacolata"  
Sarone di Caneva (PN) 📄

## RELAZIONE FINALE DI RESTAURO

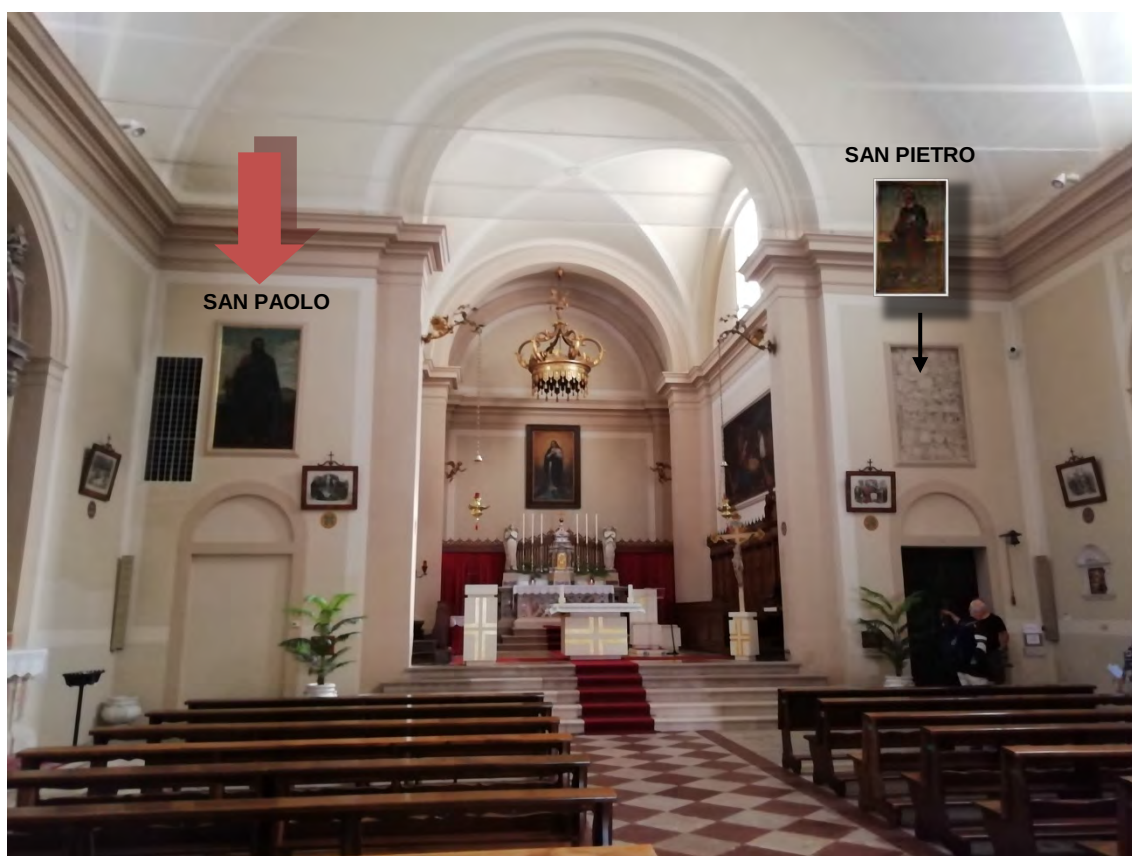
- un allentamento generale del tessuto di supporto, con lacerazioni e fori della tela principalmente lungo il lato superiore e in corrispondenza della figura del santo; vi era poi un lungo taglio ad andamento verticale, che partiva dalla spalla sinistra e arrivava fino ai piedi della figura mentre un altro, di minore lunghezza e con andamento orizzontale, incrociava il precedente all'altezza del polso della mano sinistra. Entrambi i tagli erano stati sommariamente risarciti per ben due volte in diversi interventi di manutenzione, applicando sul retro toppe quadrangolari per tutta la lunghezza. La prima applicazione eseguita con una tela leggera di colore nero era stata preceduta da una sommaria cucitura a punti molto larghi e alcune applicazioni di punti metallici (graffe) e la tela incollata sul retro, scelta appositamente di colore scuro, colmava le perdite di supporto che si erano verificate lungo il taglio verticale. Il secondo intervento, il più recente in ordine di tempo, rafforzava il precedente ed era stato eseguito utilizzando una tela più robusta, di colore chiaro. Entrambi gli incollaggi erano stati eseguiti con colla vinilica o simile. L'adesivo utilizzato aveva determinato tensioni localizzate che creavano deformazioni e un irrigidimento del supporto originale.

Altre deformazioni del supporto erano presenti in prossimità del bordo superiore, presumibilmente a causa di un allentamento della chiodatura al telaio ligneo; l'allentamento generale e il consueto effetto di inerzia microclimatica in corrispondenza degli elementi lignei del telaio, avevano inoltre dato origine a deformazioni lineari lungo il perimetro;

In alto: luogo di collocazione del dipinto. In basso: l'incidenza della luce mette in evidenza le deformazioni di supporto, i tagli, le lacune e la dimensione delle toppe applicate nel precedente intervento.

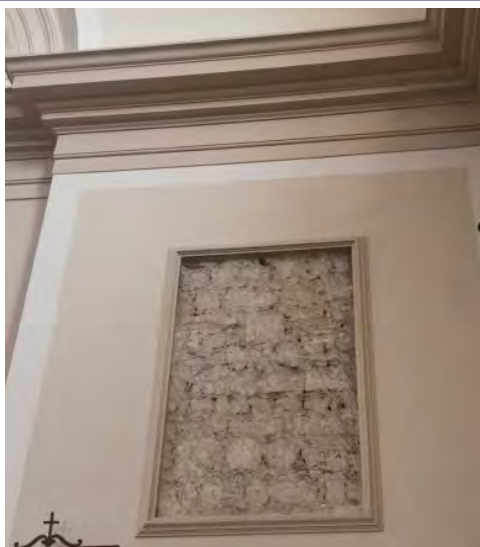
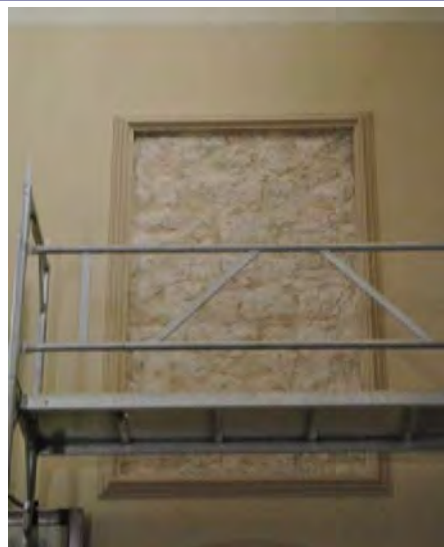
Cornice in stucco sede di collocazione del dipinto prima e dopo la pulitura e il livellamento delle fughe

Per quanto riguarda la porzione di muratura in pietra a vista delimitata dalla cornice in stucco dove è stato ricollocato il dipinto, è stata preliminarmente pulita e regolarizzata nelle fughe tra gli elementi lapidei mediante malta di calce e inerti naturali.

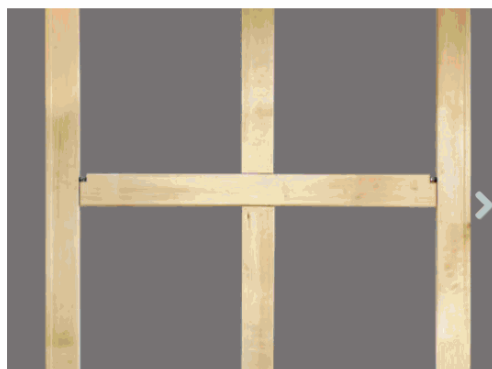
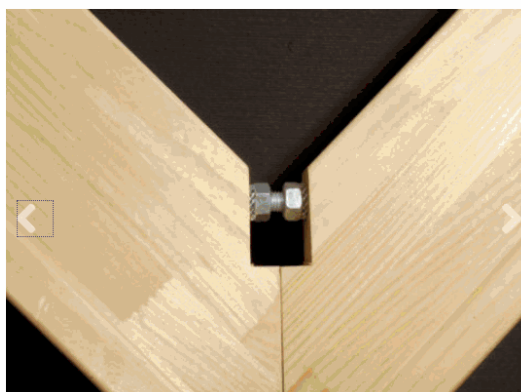
Dettagli e breve descrizione della tipologia di telaio utilizzato.

Il telaio ligneo si presentava piuttosto degradato e non idoneo ad una buona conservazione del supporto tessile che necessita di un buon grado di tensionamento. E' stato pertanto fatto realizzare un nuovo telaio perimetrale ad espansione angolare, sul quale è stata tensionata, al di sotto e preliminarmente al tensionamento del dipinto, una tela di lino nuova, che funge sia da protezione che da sostegno della tela originale. La tela è stata scelta a trama rada, così da rendere immediatamente evidenti dal retro la maggior parte degli interventi eseguiti, in caso di necessità.

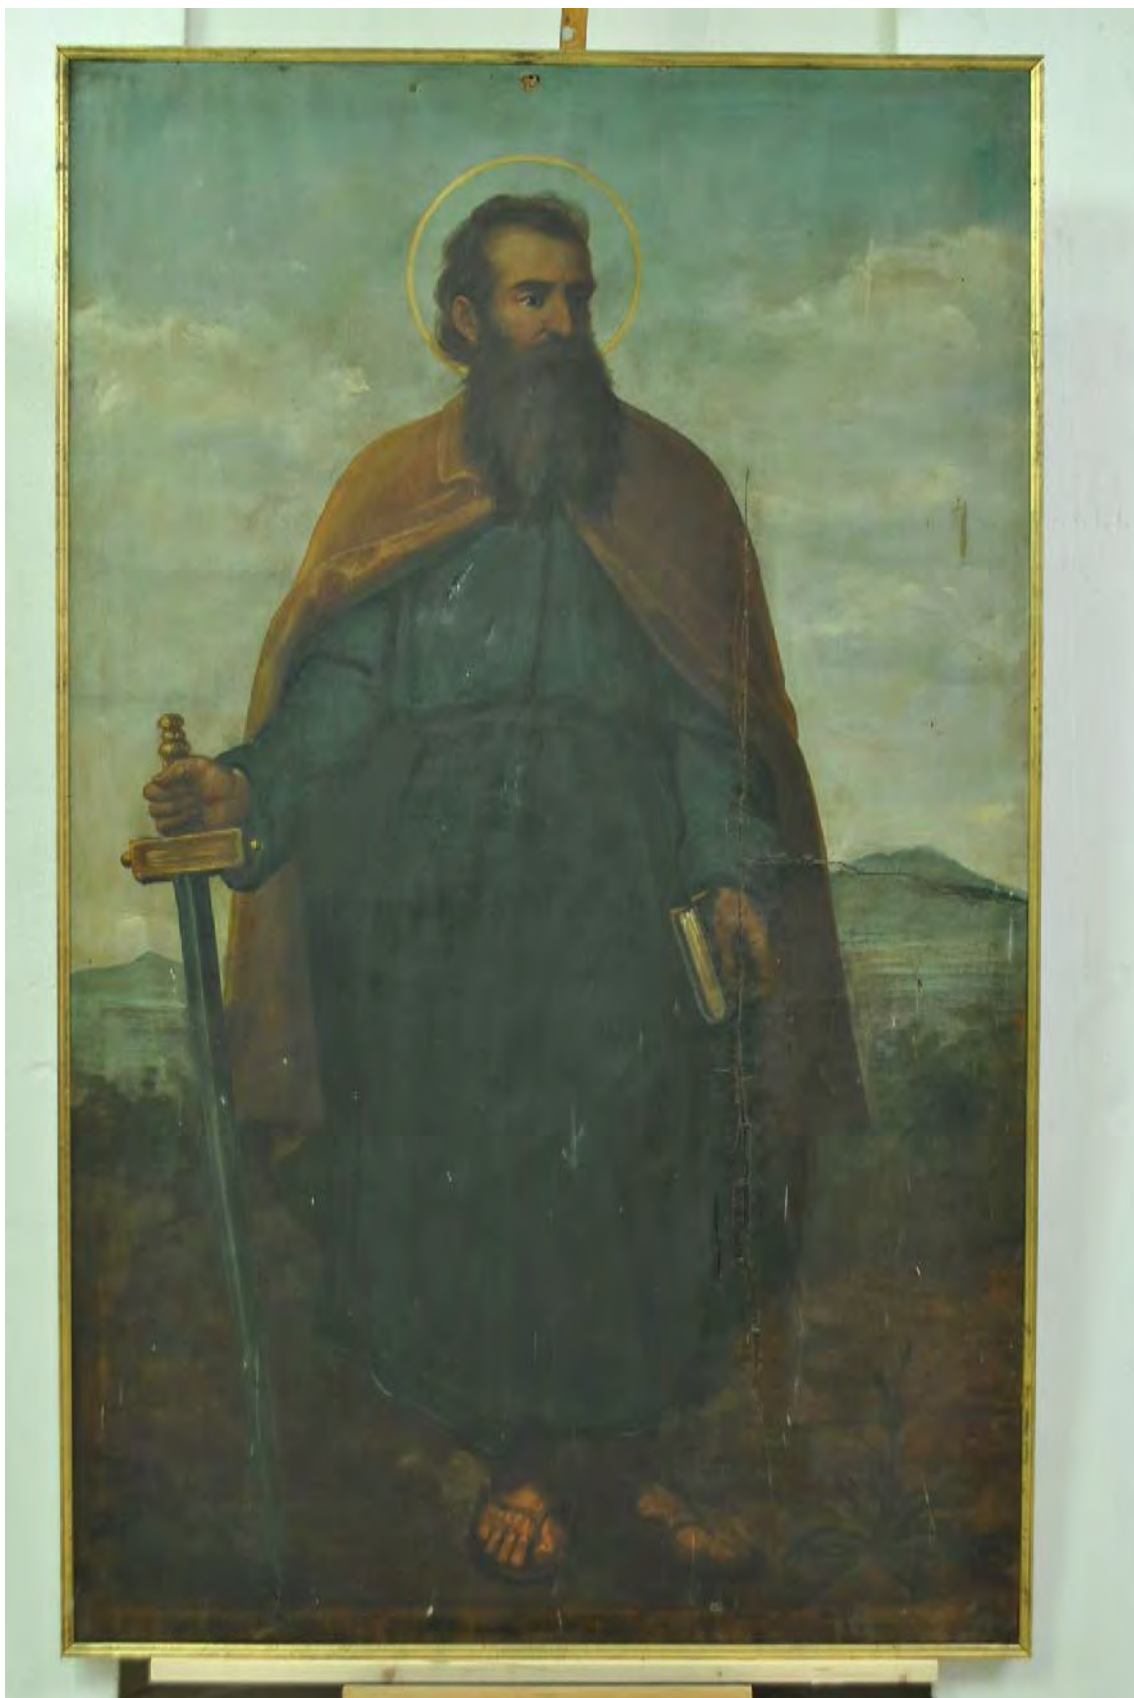
## FRONTE PRIMA DELL'INTERVENTO

- una crettatura generalizzata che interessa le porzioni con maggiore spessore materico in corrispondenza dello strato pittorico del cielo;

- abrasioni e lacune della pellicola pittorica concentrate prevalentemente nella porzione inferiore del dipinto; per questa porzione della pellicola pittorica, come per il dipinto di San Pietro si ipotizza l'azione di un attacco fungino ormai inattivo, che avrebbe “mangiato” nel vero senso della parola le cromie, nutrendosi presumibilmente di una sostanza organica presente nell'impasto pittorico originale, o riferibile ad un intervento di manutenzione successivo, a scopo sia conservativo (visto il degrado avanzato della pellicola pittorica) che ravvivante per i toni maggiormente cupi;
- un offuscamento delle cromie causati dall'ossidazione generale del protettivo superficiale, che, in particolare, determinava visivamente un ingiallimento della cromia chiara del cielo;
- un consistente deposito di sporco e particolato atmosferico coerente

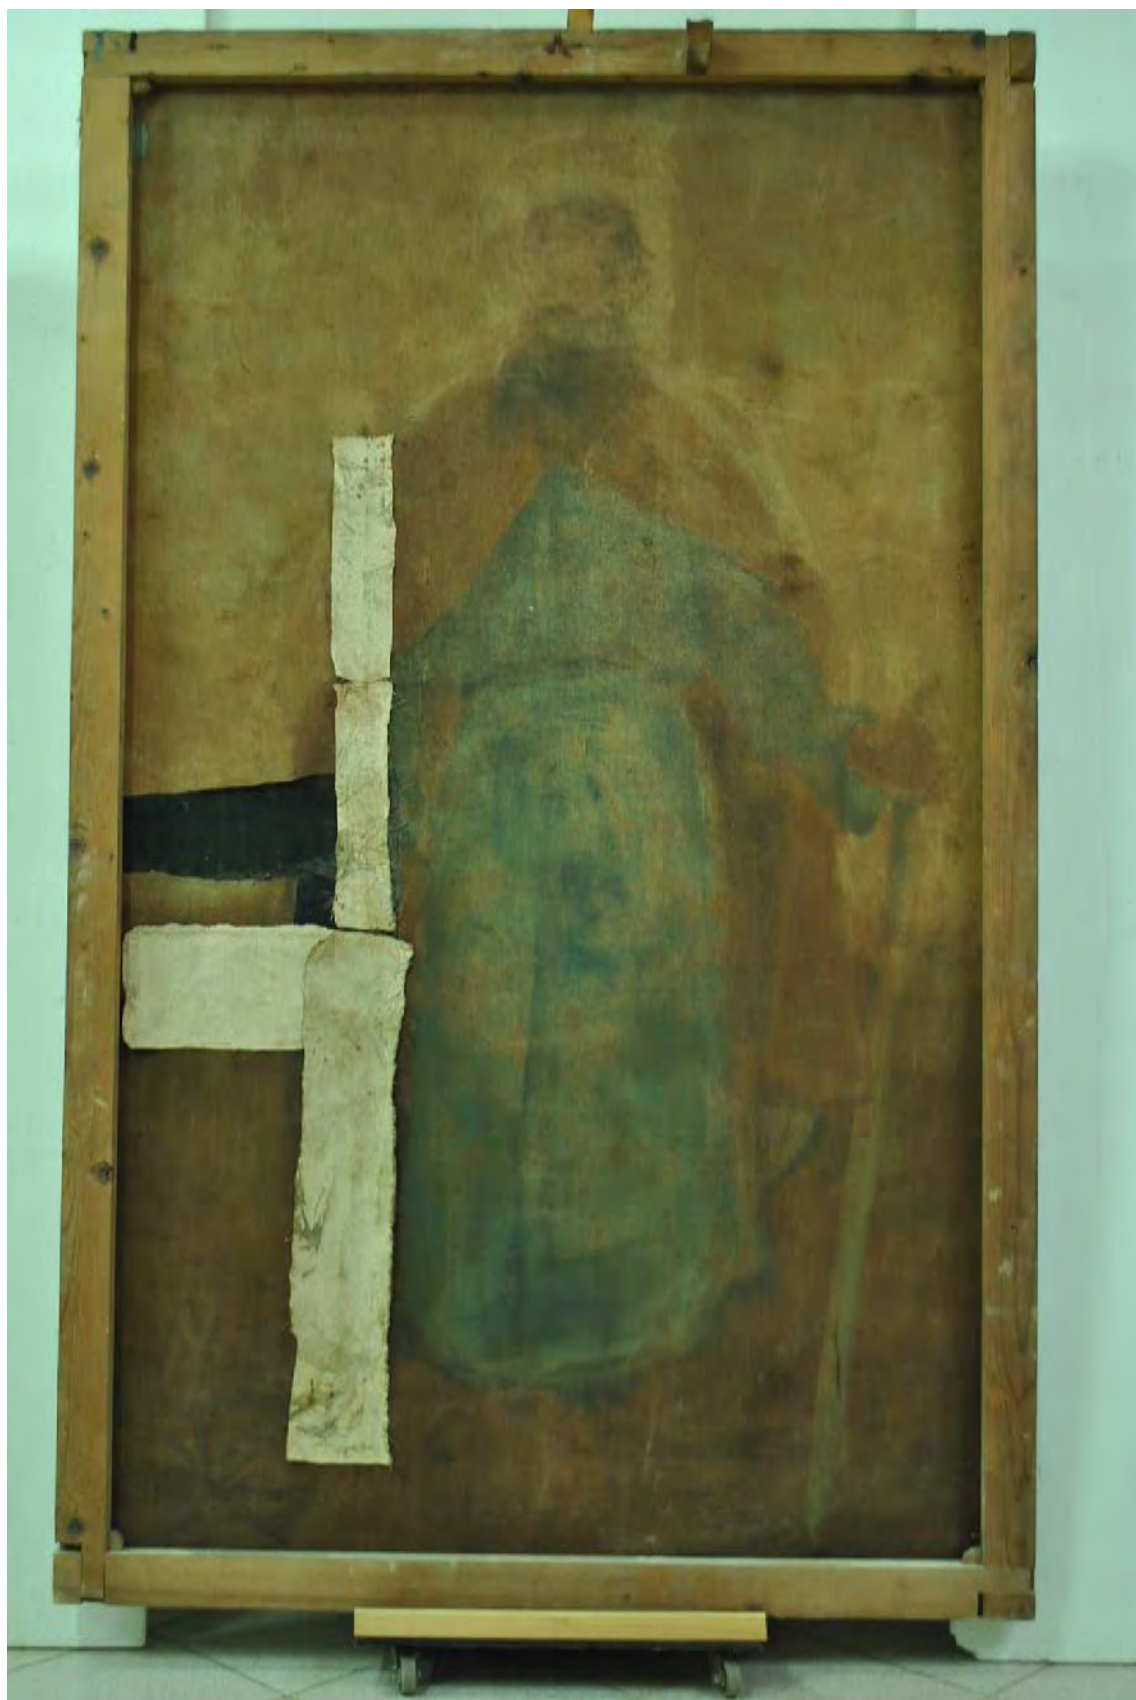
## RETRO PRIMA DELL'INTERVENTO

La tela si presentava rigida e arida, presumibilmente danneggiata già in fase esecutiva dalla mancata interposizione di uno strato preparatorio che ne impedisse il contatto con il medium oleoso la cui acidità è in grado di accelerare il processo di depolimerizzazione delle fibre tessili. Tale tecnica è stata riscontrata su altri dipinti del medesimo pittore (come ad esempio quello già citato e raffigurante San Pietro) e sembra essere una modalità esecutiva peculiare del pittore.

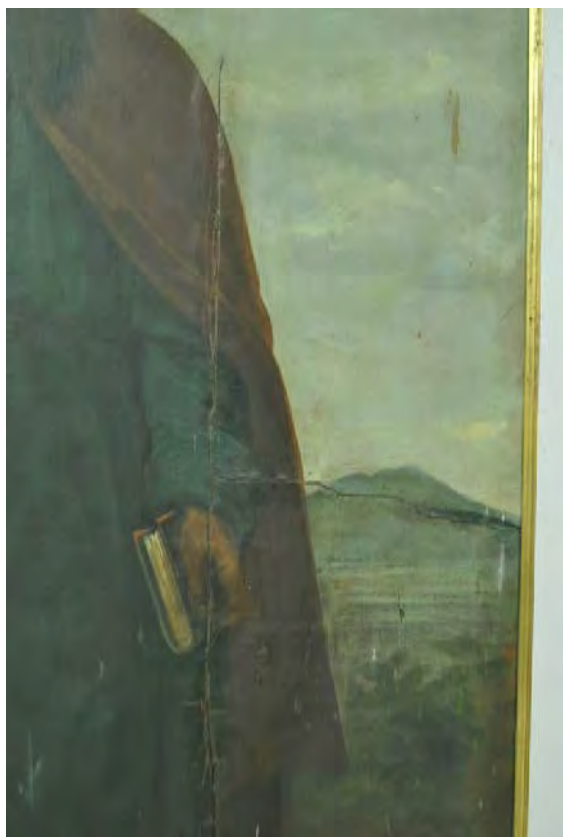
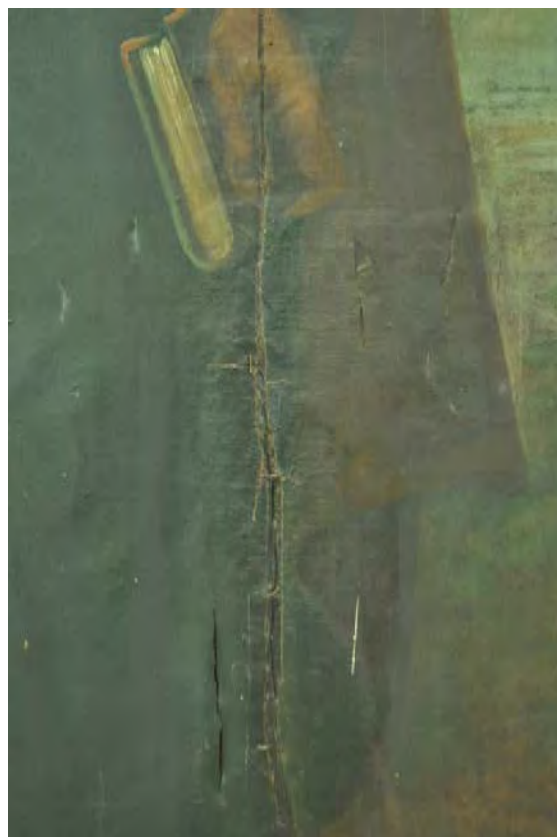
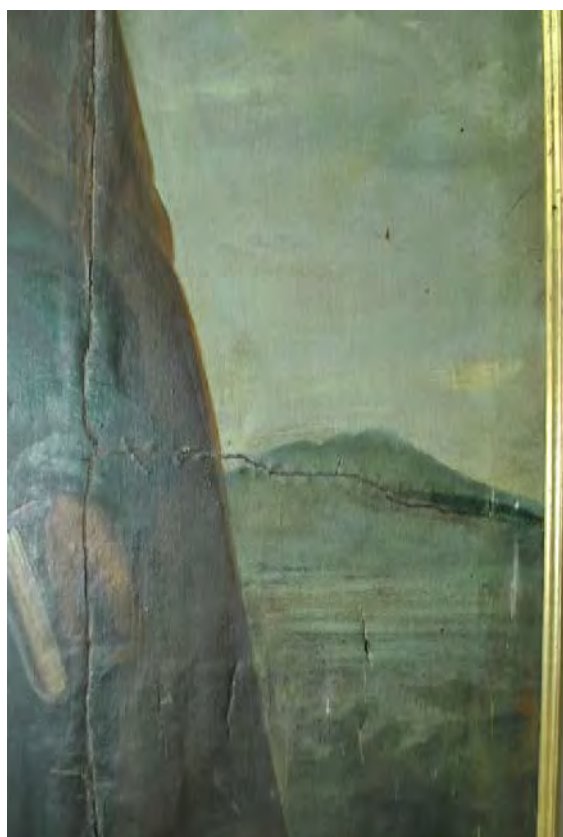
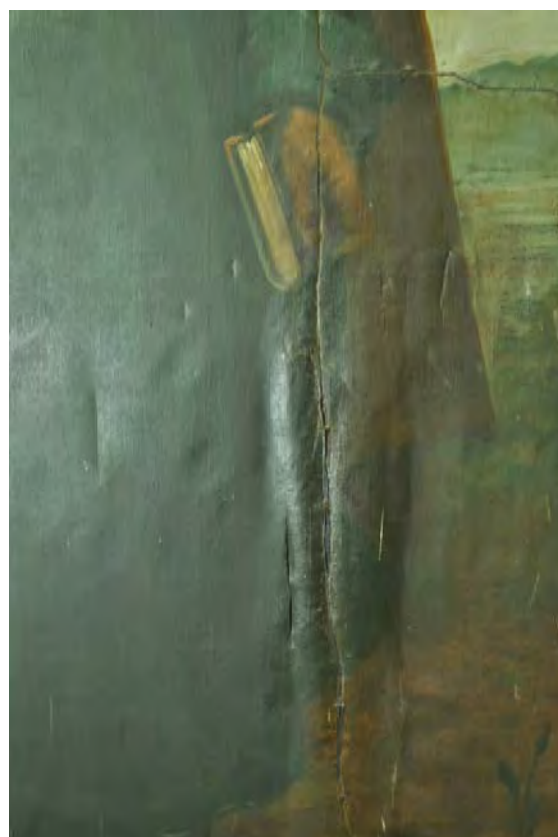
## PARTICOLARI DEGRADO DEL SUPPORTO

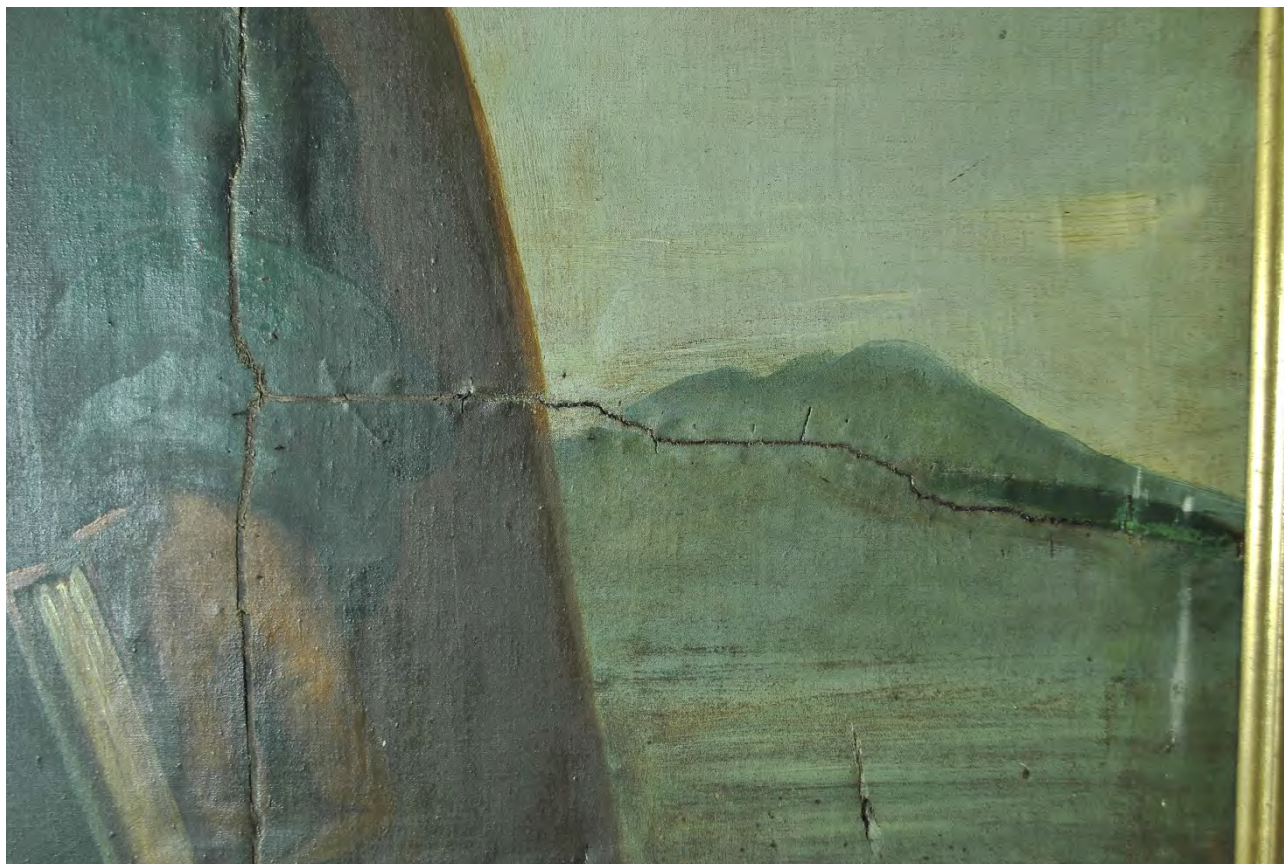
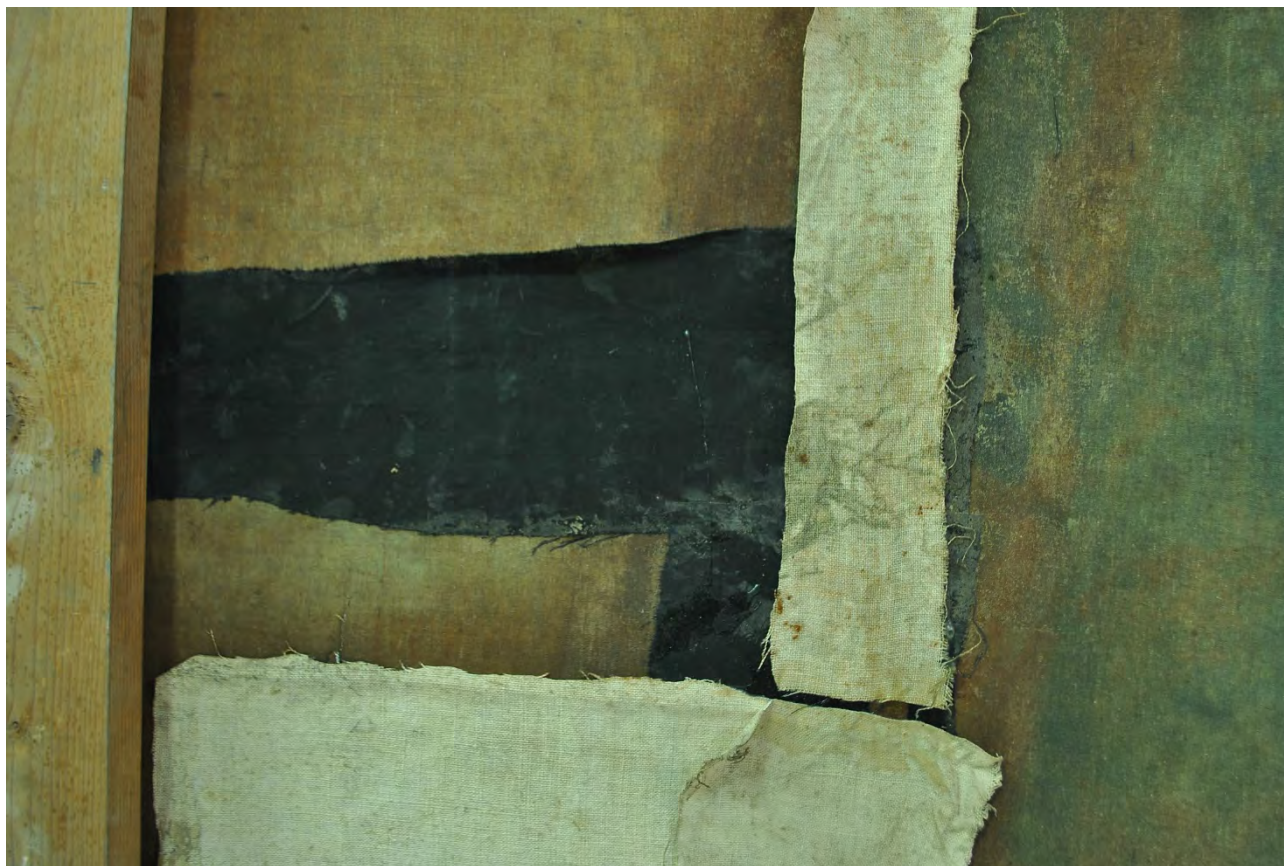
## PARTICOLARI DEI TAGLI DEL SUPPORTO - FRONTE E RETRO

L'intervento di risarcitura più consistente si è poi concentrato sui due tagli di maggiori dimensioni.

La prima operazione eseguita ha previsto il riavvicinamento ove possibile dei lembi di tessuto, agendo contemporaneamente sulle deformazioni di supporto mediante umidificazione per nebulizzazione di una miscela di acqua e alcool isopropilico, pressione e calore controllato. Il corretto riposizionamento dei lembi è stato mantenuto utilizzando lastre di metallo al di sotto del dipinto e un sistema di calamite, permettendo così un primo incollaggio dei lembi combacianti. Per tale operazione, così come per l'applicazione dei "ponti di filo" è stata utilizzata la resina EVA ART (CTS).

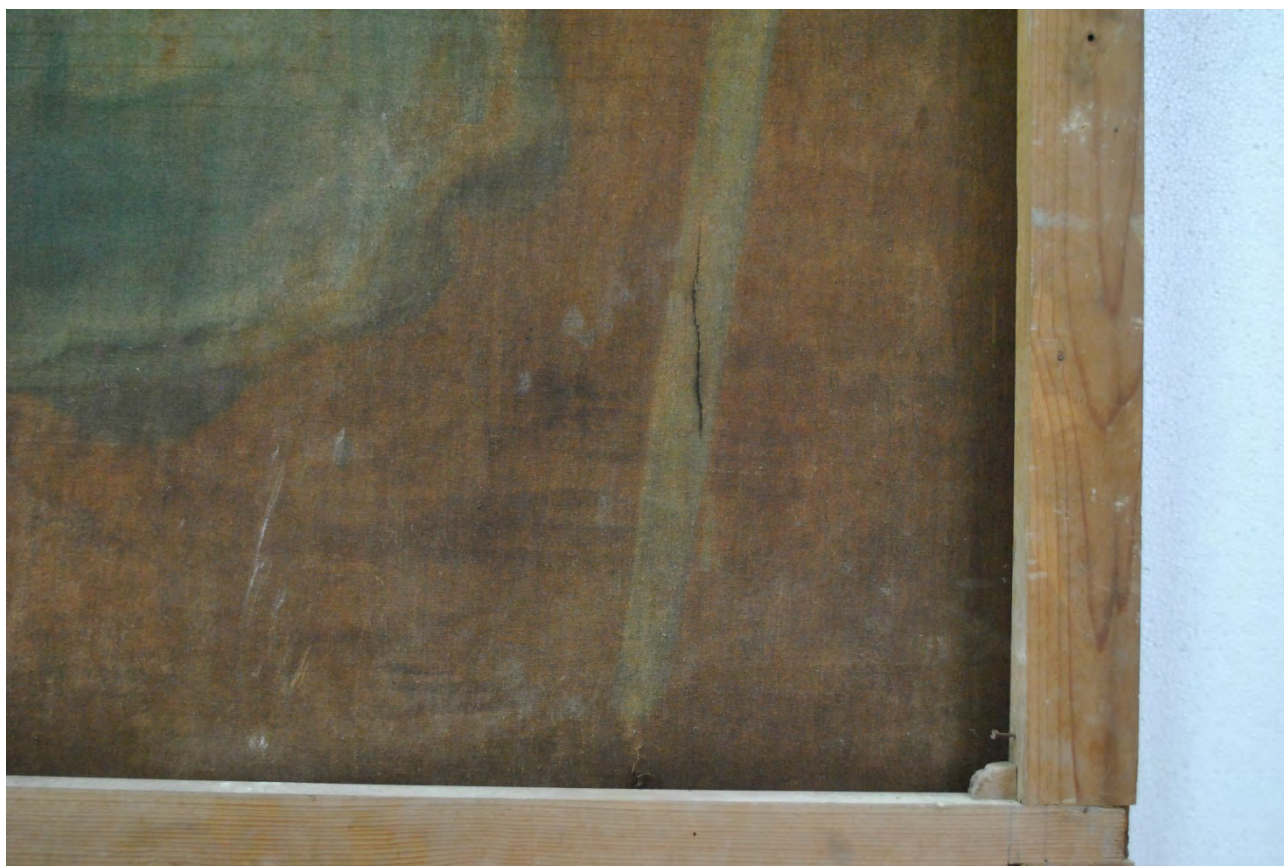
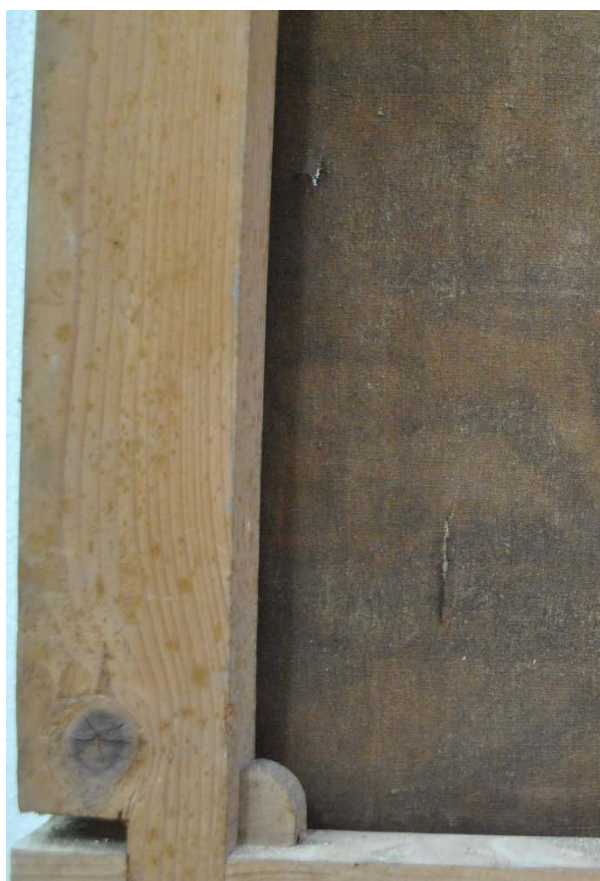
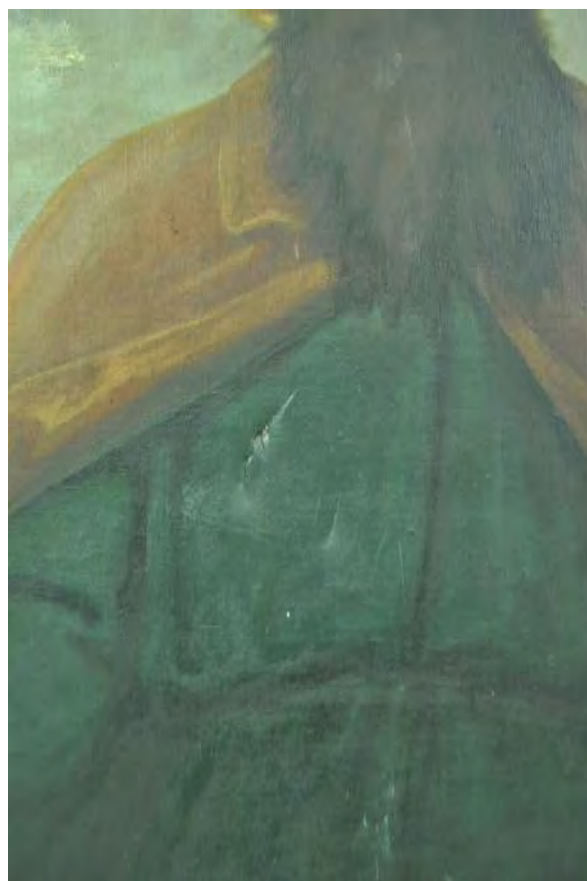
## PARTICOLARI DEGRADO DEL SUPPORTO CAUSATO DA URTI MECCANICI

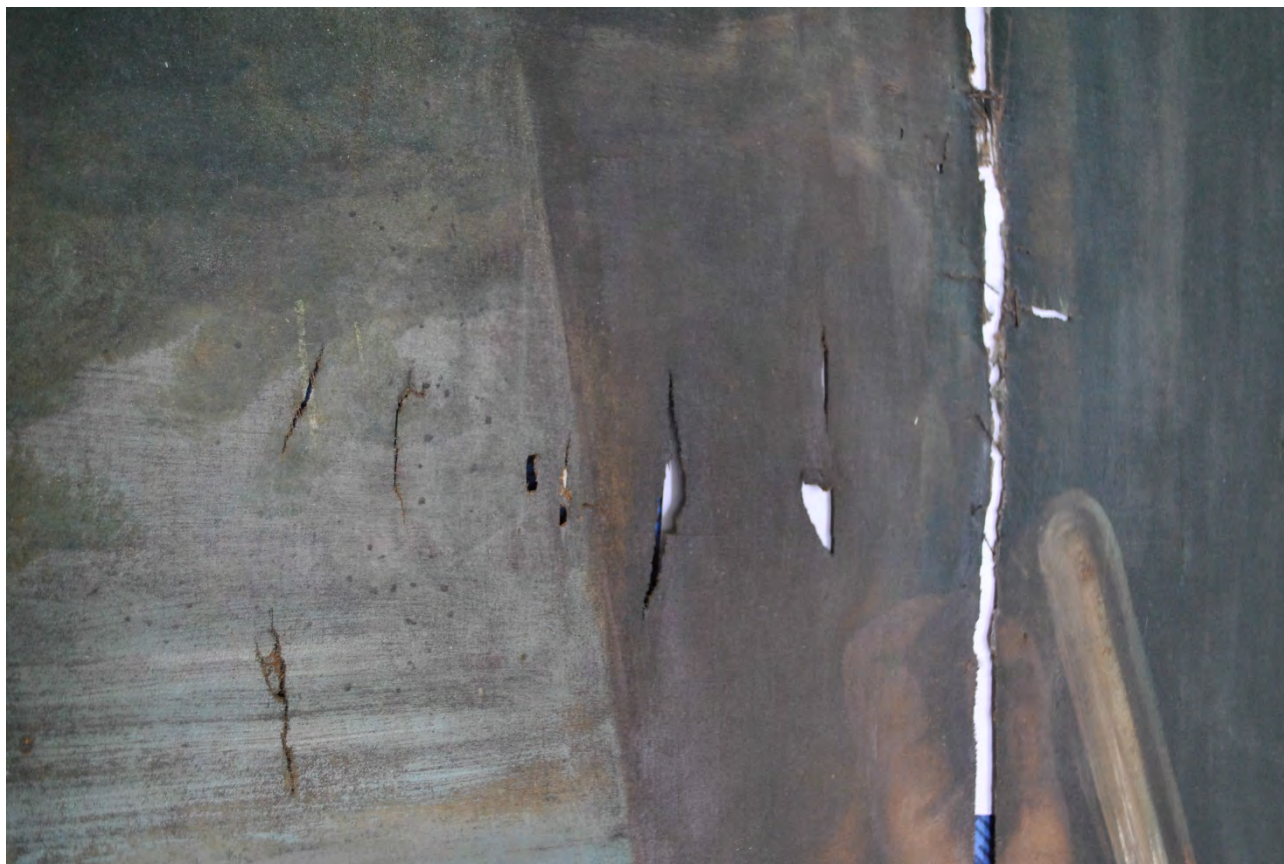
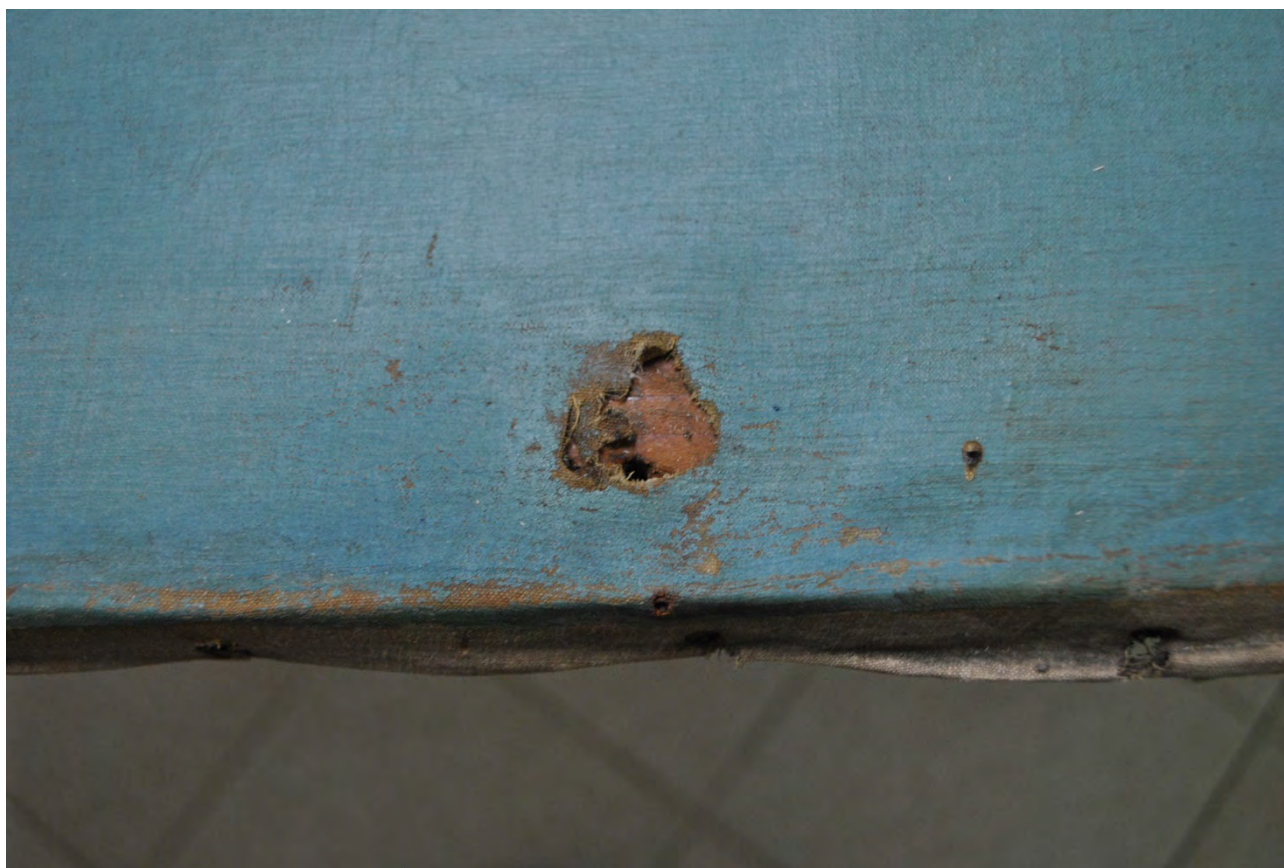
## PARTICOLARI DEGRADO DEL SUPPORTO CAUSATO DA URTI MECCANICI

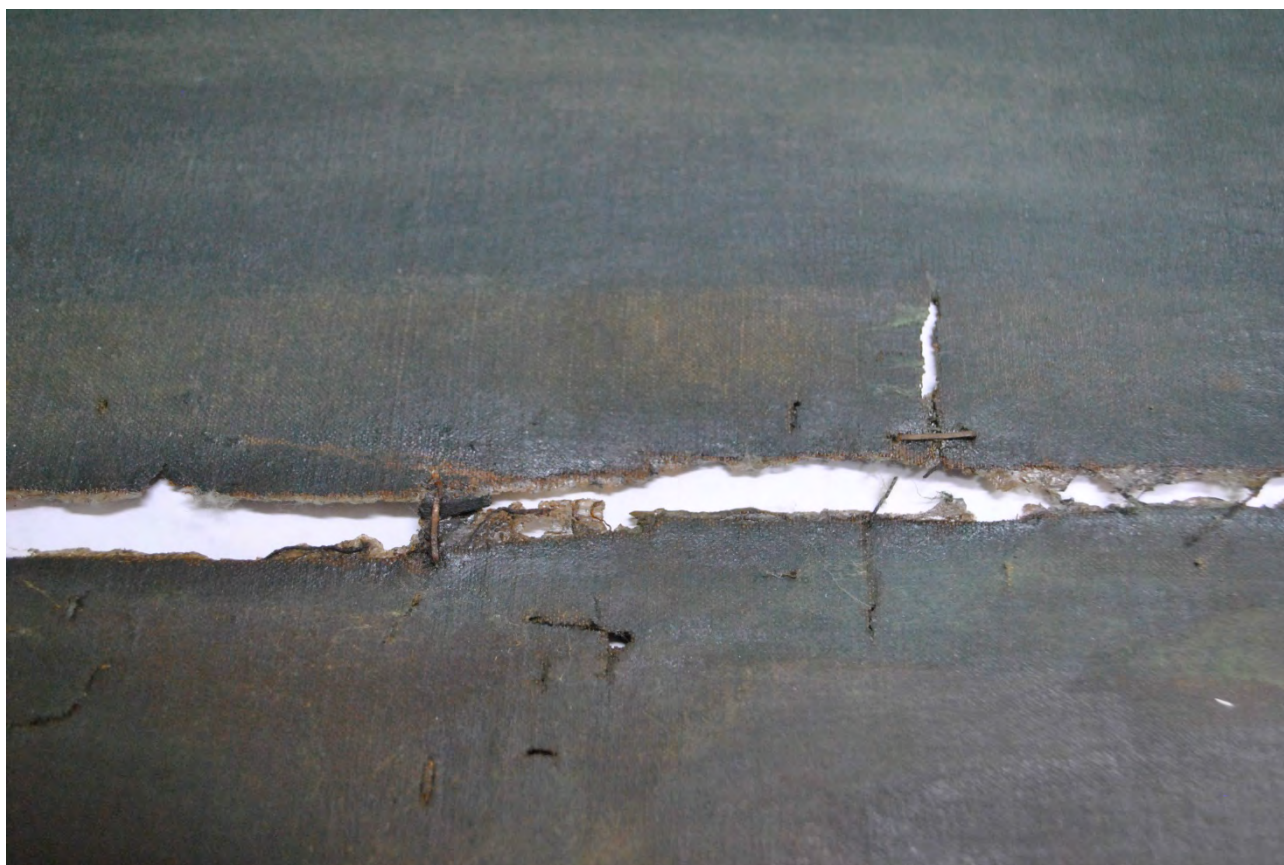
RESTI DI CUCITURA E GRAFFE METALLICHE
