IL RESTAURO DEGLI ELEMENTI DECORATIVI DEL PARCO DI VILLA RICCHIERI O PARCO DI "VILLA BICE".

RELAZIONE DESCRITTIVA DELL'INTERVENTO DI RESTAURO:

Parchi e giardini: Id Scheda 46

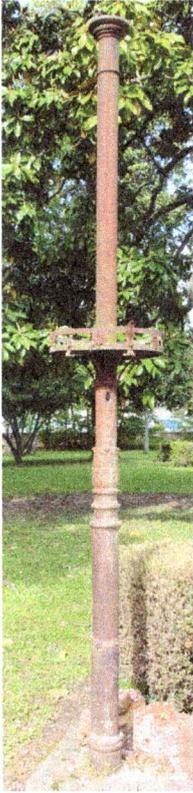
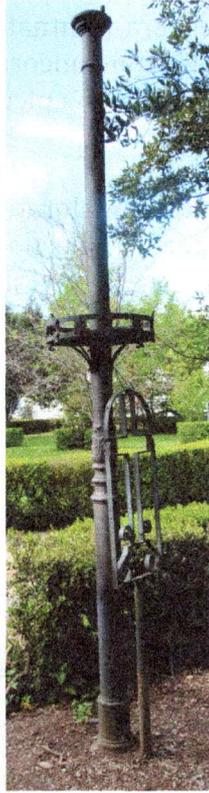
Per quanto riguarda gli elementi metallici erano coperti da uno strato disomogeneo da depositi incoerenti di varia natura, da licheni e ossidazione del metallo.

Lampioni prima del restauro

Per quanto riguarda il restauro degli elementi in ferro, si è svolto con una prima spolveratura controllata e puntuale mediante pennelli e spazzolini morbidi. Di seguito, per ridurre l'alterazione nelle zone dove i depositi corrosivi erano maggiormente spessi e tenaci, abbiamo utilizzato delle spazzole metalliche.

Per pulire e preparare la superficie alla stesura del colore o dell'olio protettivo, abbiamo pulito i manufatti alternando passaggi di alcool e acetone e stuccato buchi e fessure con una stucco apposito per metalli.

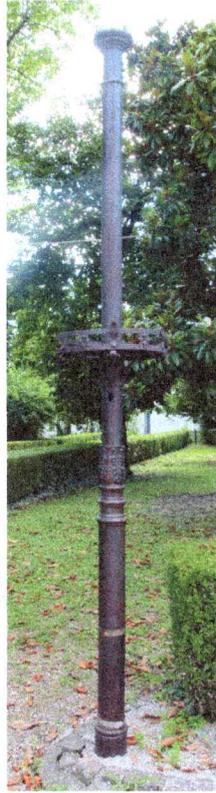
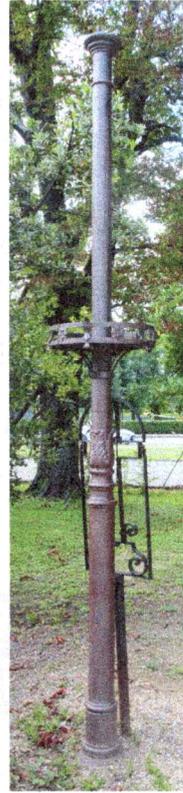
Lampioni dopo il restauro: il primo trattato con olio, il secondo dipinto con smalto.

La scelta della finitura da dare ai vari elementi è ricaduta seguendo il buon senso e cercando di creare unitarietà tra i vari elementi decorativi del parco. Alcuni di questi erano stati ridipinti recentemente con vernice alla polvere di colore grigio (di difficile rimozione) e andavano a

contrastare con le parti ancora originali in ferro. A questo punto si è deciso di trattare con owatrol oil gli elementi originali, un antiruggine penetrante, passivante, che protegge in profondità, isola il supporto ed espelle aria e umidità. Mentre per i manufatti ridipinti si è cercato un colore simile al ferro battuto in modo tale da creare armonia ed unitarietà tra le varie scenografie del parco.
