Spett.le.
PARROCCHIA DI S. MARIA ANNUNZIATA
nella Chiesa Metropolitana
Via di Prampero n. 6 Udine

Relazione di restauro di alcuni lacerti di affresco dei sec. XIII-XIV e XVIII, conservati presso il museo del duomo-cattedrale di Udine.

Direttore dei lavori: dott. Paolo Casadio, Soprintendenza F.V.G.
Durata intervento: luglio 2010-marzo 2011
Ditta esecutrice: Esedra r.c. srl

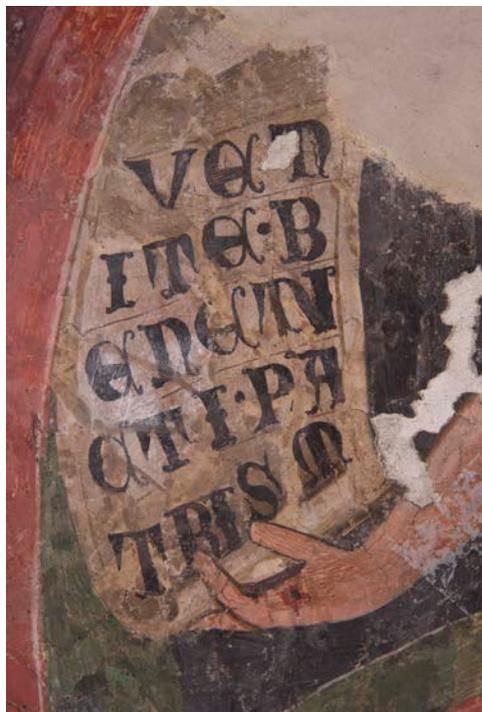
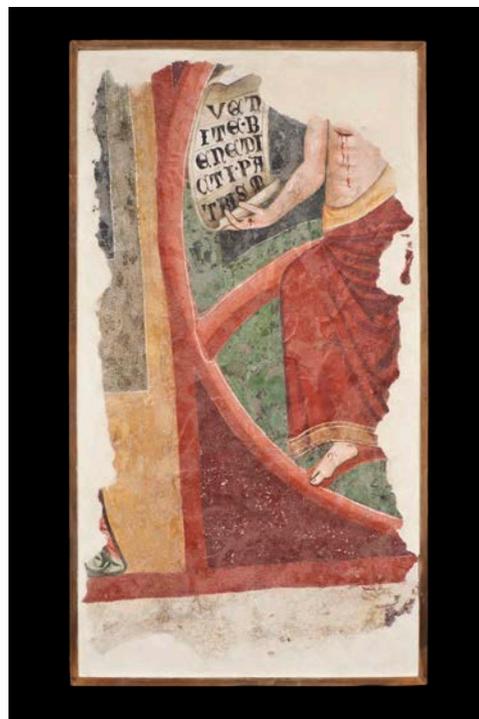
**Frammento raffigurante Cristo Passo entro la mandorla seduto sull'arcobaleno (cm 60x110)
 scheda OA 14525**

Lo stato di conservazione prima del restauro era pessimo.

Erano presenti sbollature, sollevamenti e cadute di intonachino dipinto, dissesti, dislivelli, fessurazioni, stuccature diffuse, ritocchi a tempera debordanti sull'originale, veline di pronto intervento.

La malta di neutro era grossolanamente tinteggiata con colori a tempera.

Trattamento del supporto in truciolare: pulitura ad acqua e acetone e desogen, protezione con resina acrilica in soluzione.

Rimozione delle veline con solvente. Rimozione delle ridipinture con Butil acetato, rimozione dei residui di colla e degli sbiancamenti dovuti a sali con bicarbonato d'ammonio saturo supportato da carta giapponese, risciacquo e impacco con acqua distillata e carta giapponese. Fissaggio dei sollevamenti con resina acrilica in emulsione caricata e per alcune piccole scaglie, altrimenti irrecuperabili, con BEVA 371 diluito in benzina. Rimozione meccanica dello strato di neutro. Sistemazione delle vecchie stuccature da conservare. Stuccatura delle lacune con impasti stesi a livello a base di calce e sabbia di granulometria adeguata, rifacimento del neutro con maltina a base di calce, leggera percentuale di resina acrilica in emulsione e sabbie di colore e granulometria adeguata. La maltina è stata stesa leggermente sottolivello. Ritocco pittorico a tratteggio con colori ad acquarello. Le lacune sono state ritoccate a tono.

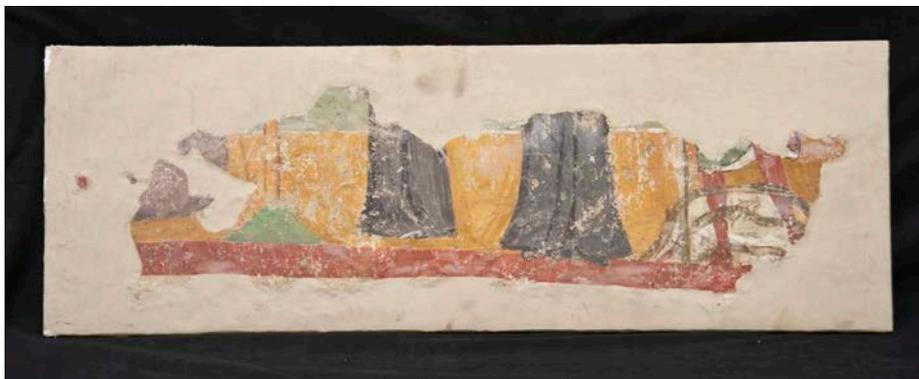
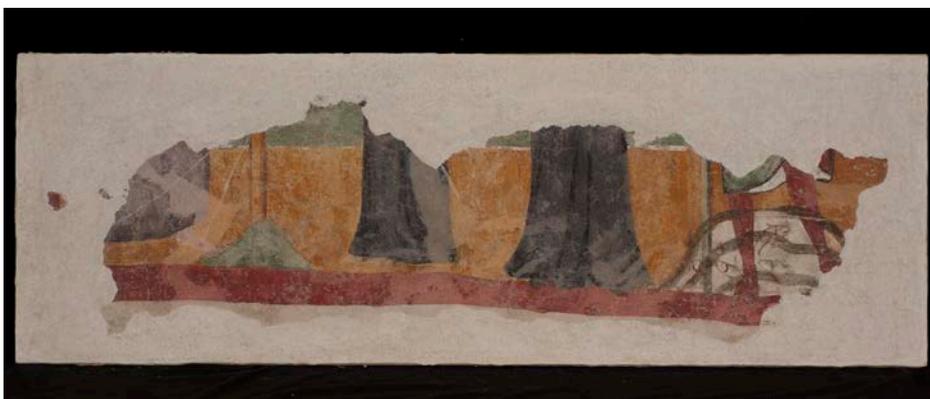
Frammento raffigurante santi francescani e San Cristoforo (?) (cm 145 x 50) scheda OA14558

Lo stato di conservazione prima del restauro era cattivo. Erano presenti dislivelli, deformazioni, fessurazioni, cadute di colore, abrasioni, ritocchi a tempera debordanti sull'originale, malta di neutro trattata a tempera. Pannello privo di cornice lignea.

Trattamento del supporto in truciolare: pulitura ad acqua e acetone e desogen, protezione con resina acrilica in soluzione.

Rimozione delle ridipinture con Butil acetato, rimozione degli sbiancamenti dovuti a sali con bicarbonato d'ammonio saturo supportato da carta giapponese, risciacquo e impacco con acqua distillata e carta giapponese. Fissaggio dei sollevamenti con resina acrilica in emulsione. Rimozione della coloritura sul neutro. Rimozione dello stucco debordante sul colore originale. Stuccatura delle lacune con impasti stesi a livello a base di calce e sabbia di granulometria adeguata. Ritocco pittorico a tratteggio con colori ad acquarello. La lacuna a sinistra, che Marchetot aveva lasciato a neutro, è stata integrata sottotono con una minima interpretazione per permettere la lettura della figura, il cui piede è emerso con discreta chiarezza dopo la pulitura. Si tratta forse di una prima raffigurazione di San Francesco come testimonierebbero i raggi bianchi che raggiungono i piedi partendo forse dai piedi di Gesù crocifisso (elemento a destra: fusto della croce su piccolo golgota?).

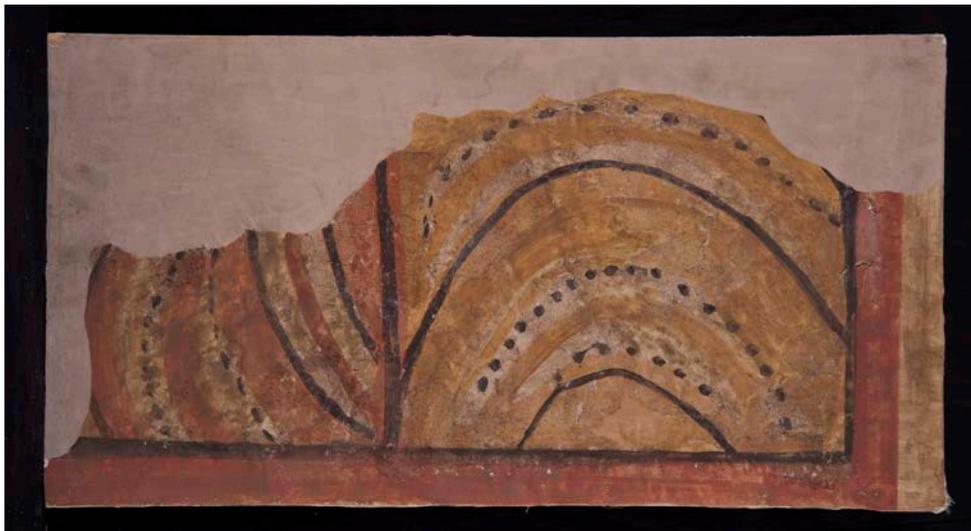
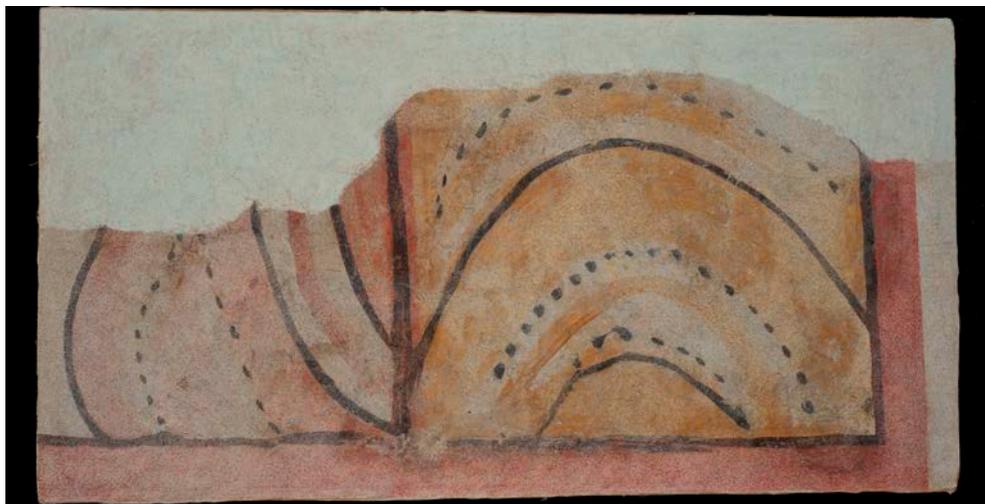
Frammento raffigurante motivi decorativi geometrici (cm 85 x 45) scheda OA 14541

Lo stato di conservazione prima del restauro era mediocre.

Erano presenti deformazioni, fessurazioni, ritocchi a tempera debordanti sull'originale, malta di neutro trattata a tempera, depositi di sporco.

Trattamento del supporto in truciolare: pulitura ad acqua e acetone e desogen, protezione con resina acrilica in soluzione.

Rimozione delle ridipinture e della tinteggiatura del neutro con Butil acetato, rimozione degli sbiancamenti dovuti a sali con bicarbonato d'ammonio saturo supportato da carta giapponese, risciacquo e impacco con acqua distillata e carta giapponese. Fissaggio dei sollevamenti con resina acrilica in emulsione. Rimozione delle stuccature alterate. Stuccatura con impasti stesi a livello a base di calce e sabbia di granulometria adeguata. Ritocco pittorico a tratteggio con colori ad acquarello.

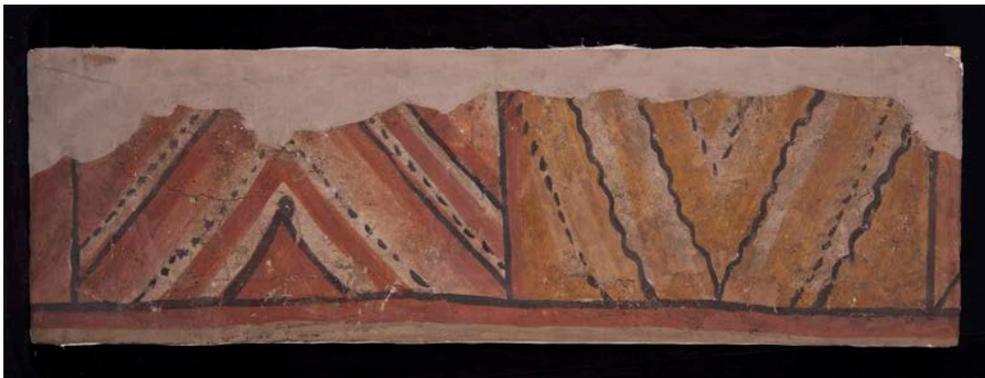
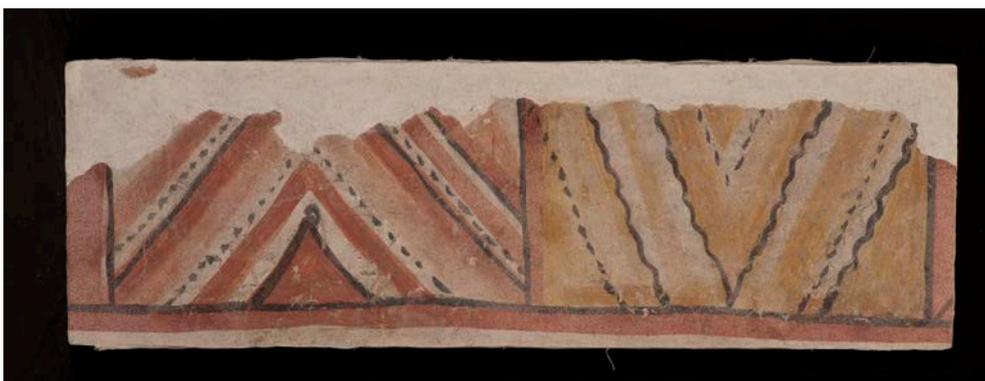
Frammento raffigurante motivi decorativi geometrici (cm 95 x 40) scheda OA 14528

Lo stato di conservazione prima del restauro era mediocre.

Erano presenti deformazioni, fessurazioni, ritocchi a tempera debordanti sull'originale, malta di neutro trattata a tempera, depositi di sporco.

Trattamento del supporto in truciolare: pulitura ad acqua e acetone e desogen, protezione con resina acrilica in soluzione.

Rimozione delle ridipinture con Butil acetato, rimozione degli sbiancamenti dovuti a sali con bicarbonato d'ammonio saturo supportato da carta giapponese, risciacquo e impacco con acqua distillata e carta giapponese. Fissaggio dei sollevamenti con resina acrilica in emulsione. Rimozione delle stuccature alterate. Stuccatura con impasti stesi a livello a base di calce e sabbia di granulometria adeguata. Ritocco pittorico a tratteggio con colori ad acquarello.

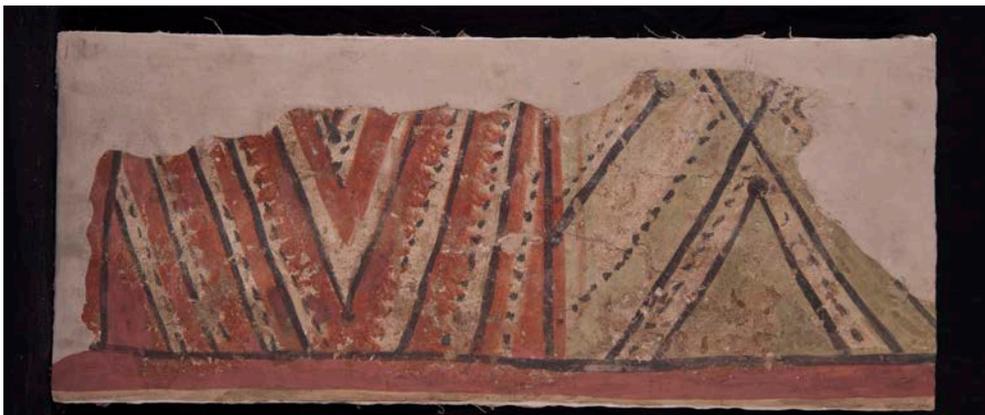
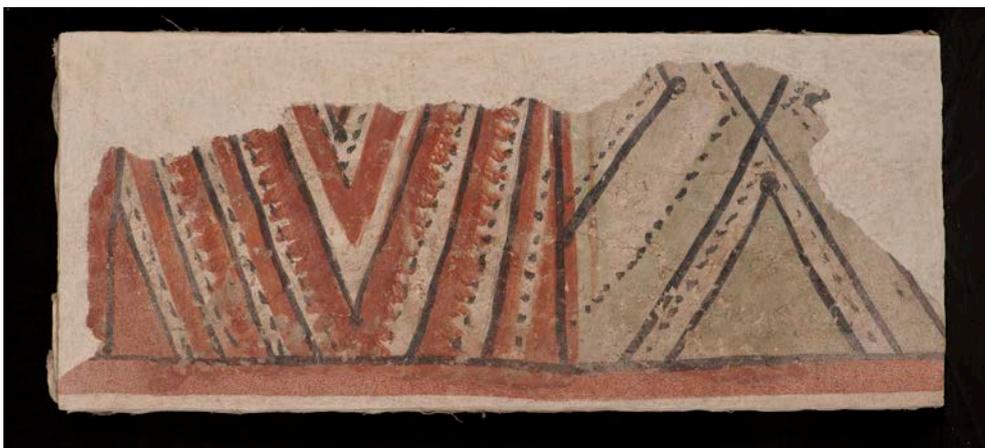
Frammento raffigurante motivi decorativi geometrici (cm 110 x 35) scheda OA 14560

Lo stato di conservazione prima del restauro era mediocre

Erano presenti deformazioni, fessurazioni, ritocchi a tempera debordanti sull'originale, malta di neutro trattata a tempera

Trattamento del supporto in truciolare: pulitura ad acqua e acetone e desogen, protezione con resina acrilica in soluzione.

Rimozione delle ridipinture con Butil acetato, rimozione degli sbiancamenti dovuti a sali con bicarbonato d'ammonio saturo supportato da carta giapponese, risciacquo e impacco con acqua distillata. Fissaggio dei sollevamenti con resina acrilica in emulsione. Rimozione delle stuccature alterate. Stuccatura con impasti stesi a livello a base di calce e sabbia di granulometria adeguata. Ritocco pittorico a tratteggio con colori ad acquarello.

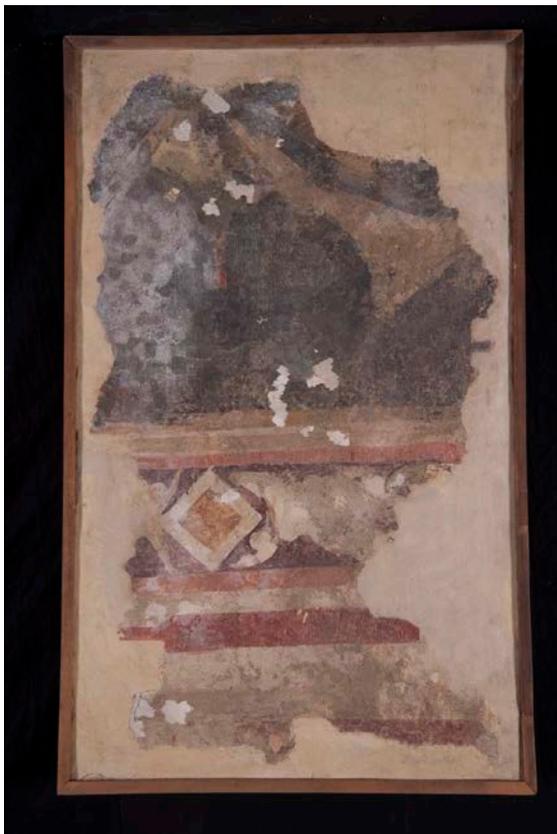
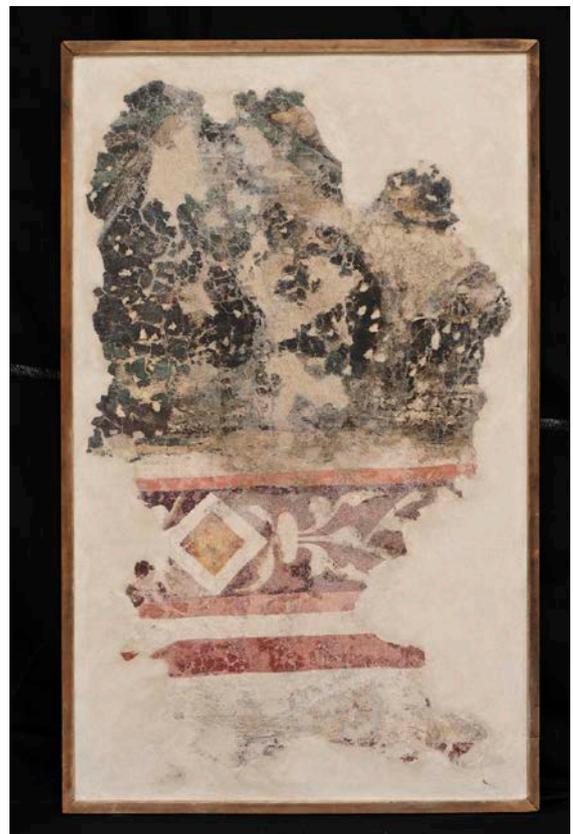
Frammento raffigurante motivi decorativi geometrici (cm 62 x 102) scheda OA 14554

Lo stato di conservazione prima del restauro era pessimo. Erano presenti sbollature, sollevamenti e cadute di intonachino dipinto, perdita di pellicola pittorica con tela di supporto a vista, dissesti, dislivelli, fessurazioni, stuccature diffuse, ritocchi a tempera debordanti sull'originale, aloni biancastri dovuti a sali. L'immagine, al disopra della fascia decorativa, non è comprensibile.

Trattamento del supporto in truciolare: pulitura ad acqua e acetone e desogen, protezione con resina acrilica in soluzione.

Rimozione delle ridipinture con Butil acetato, rimozione degli sbiancamenti dovuti a sali con bicarbonato d'ammonio saturo supportato da carta giapponese, risciacquo e impacco con acqua distillata. Fissaggio dei sollevamenti con resina acrilica in emulsione eventualmente caricata. Rimozione delle stuccature alterate. Stuccatura con impasti stesi a livello a base di calce e sabbia di granulometria adeguata. Ritocco pittorico a tratteggio con colori ad acquarello.

In questo caso anziché riproporre l'interpretazione di Marchetot (chiusura a tono di tutte le lacune) che appesantiva la materia pittorica senza migliorare la comprensione del frammento, si è scelto di trattare a neutro le lacune sulla campitura grigio-verde. Il fregio con decorazione fitomorfa, invece, è stato ricostruito per analogia con l'ausilio di foto di parti simili ancora conservate nella cappella di San Nicolò.

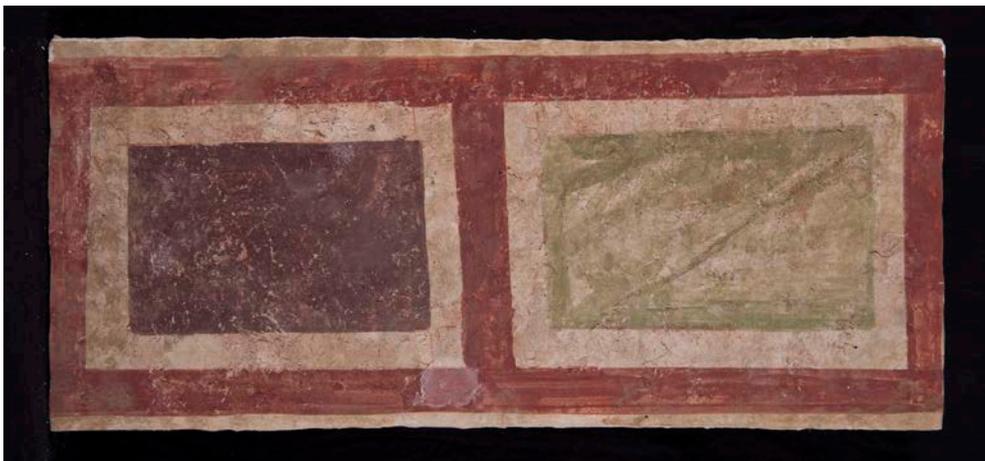
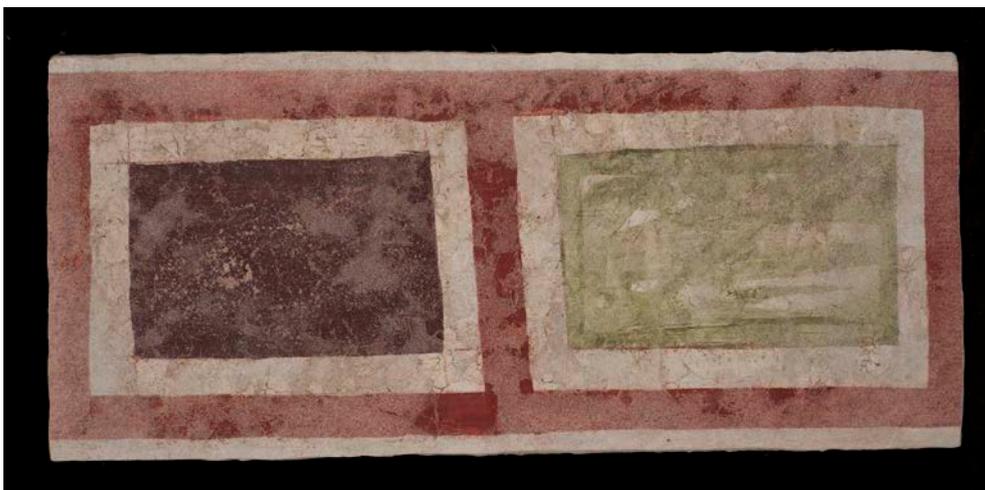
Frammento raffigurante finti marmi (cm 80 x 35) scheda OA 14539

Lo stato di conservazione prima del restauro era mediocre. Erano presenti deformazioni, fessurazioni, ritocchi a tempera debordanti sull'originale, depositi consistenti di polvere e sporco.

Trattamento del supporto in truciolare: pulitura ad acqua e acetone e desogen, protezione con resina acrilica in soluzione.

Rimozione delle ridipinture con Butil acetato, rimozione degli sbiancamenti dovuti a sali con bicarbonato d'ammonio saturo supportato da carta giapponese, risciacquo e impacco con acqua distillata. Fissaggio dei sollevamenti con resina acrilica in emulsione eventualmente caricata. Rimozione delle stuccature alterate. Stuccatura con impasti stesi a livello a base di calce e sabbia di granulometria adeguata. Ritocco pittorico a tratteggio con colori ad acquarello.

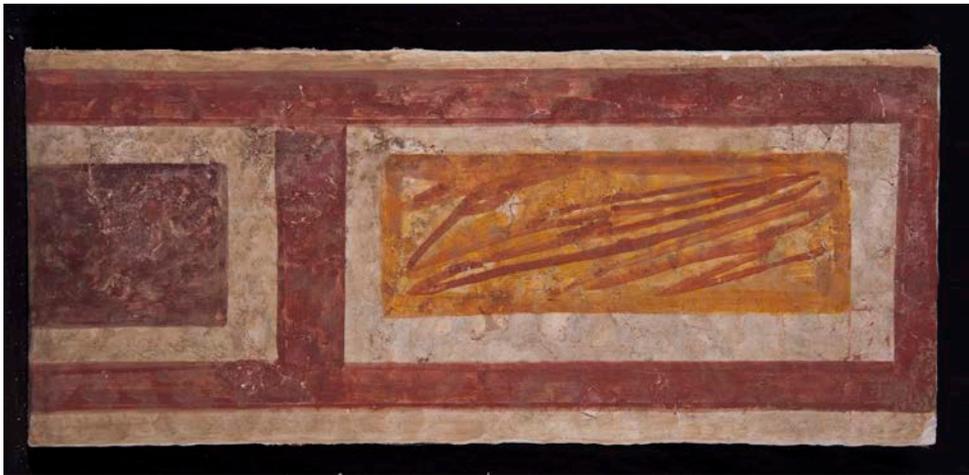
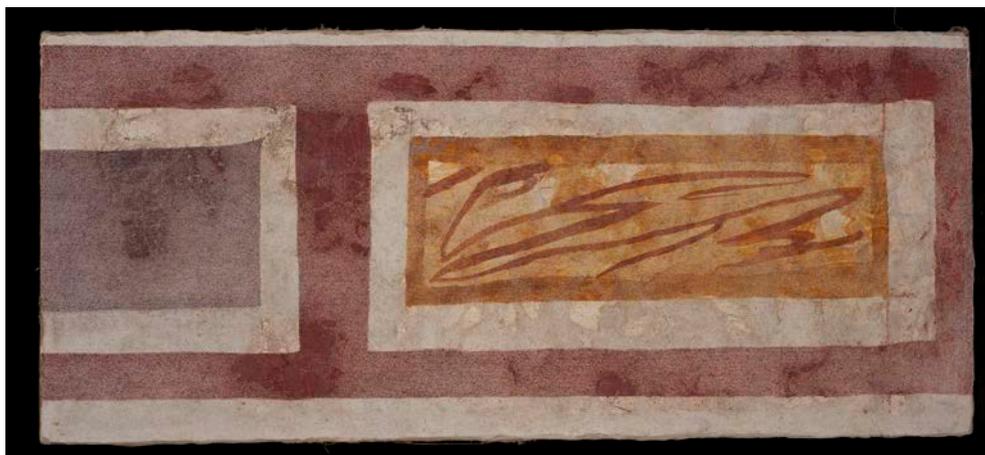
Frammento raffigurante finti marmi (cm 115 x 35) scheda OA 14530

Lo stato di conservazione prima del restauro era mediocre. Erano presenti deformazioni, fessurazioni, ritocchi a tempera debordanti sull'originale, depositi consistenti di polvere e sporco.

Trattamento del supporto in truciolare: pulitura ad acqua e acetone e desogen, protezione con resina acrilica in soluzione.

Rimozione delle ridipinture con Butil acetato, rimozione degli sbiancamenti dovuti a sali con bicarbonato d'ammonio saturo supportato da carta giapponese, risciacquo e impacco con acqua distillata. Fissaggio dei sollevamenti con resina acrilica in emulsione eventualmente caricata. Rimozione delle stuccature alterate. Stuccatura con impasti stesi a livello a base di calce e sabbia di granulometria adeguata. Ritocco pittorico a tratteggio con colori ad acquarello.

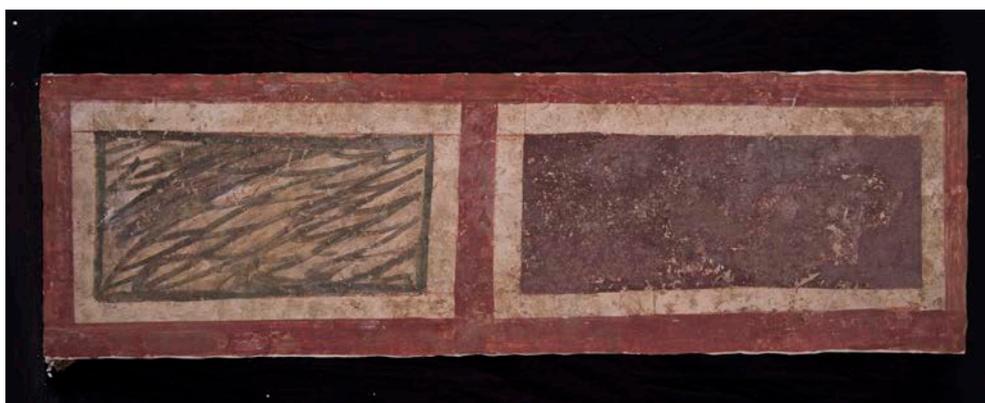
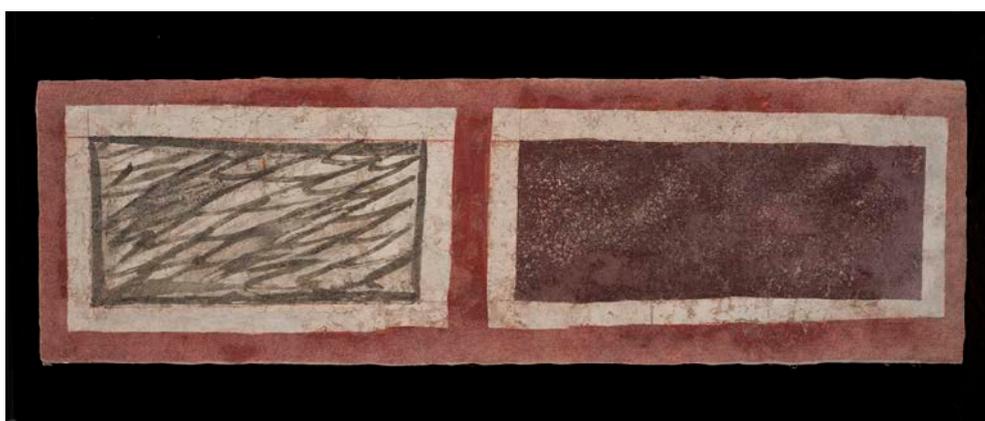
Frammento raffigurante finti marmi (cm 115 x 35) scheda OA 14550

Lo stato di conservazione prima del restauro era mediocre. Erano presenti deformazioni, fessurazioni, ritocchi a tempera debordanti sull'originale, depositi consistenti di polvere e sporco.

Trattamento del supporto in truciolare: pulitura ad acqua e acetone e desogen, protezione con resina acrilica in soluzione.

Rimozione delle ridipinture con Butil acetato, rimozione degli sbiancamenti dovuti a sali con bicarbonato d'ammonio saturo supportato da carta giapponese, risciacquo e impacco con acqua distillata. Fissaggio dei sollevamenti con resina acrilica in emulsione eventualmente caricata. Rimozione delle stuccature alterate. Stuccatura con impasti stesi a livello a base di calce e sabbia di granulometria adeguata. Ritocco pittorico a tratteggio con colori ad acquarello.

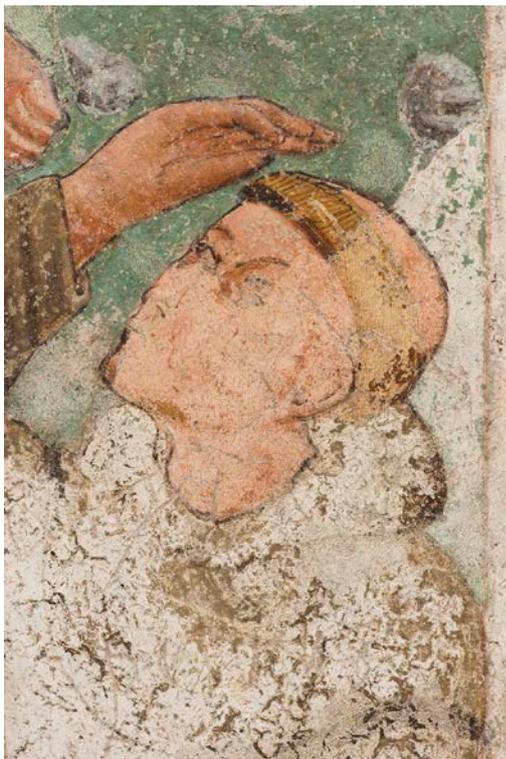
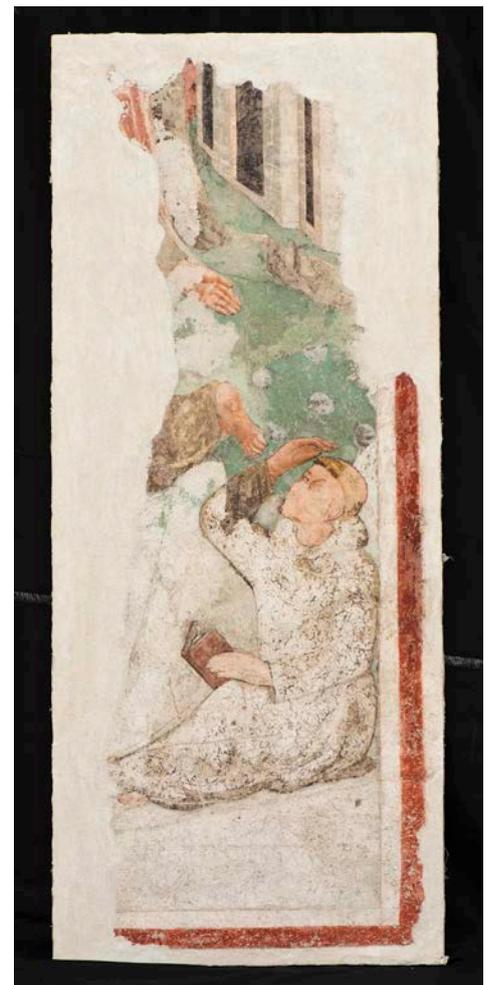
Frammento raffigurante monaco (cm 60 x 145) scheda SIRPAC OA 14552

Lo stato di conservazione prima del restauro era cattivo. Erano presenti sollevamenti, ampie abrasioni localizzate prevalentemente nella metà inferiore, cadute della pellicola pittorica, dislivelli, fessurazioni, ritocchi a tempera ampiamente debordanti sull'originale. Le ridipinture erano molto estese sul prato e sul viso del monaco, purtroppo, quasi del tutto perduto.

Trattamento del supporto in truciolare: pulitura ad acqua e acetone e desogen, protezione con resina acrilica in soluzione.

Rimozione delle ridipinture a tempera con Butil acetato, rimozione degli sbiancamenti dovuti a sali con bicarbonato d'ammonio saturo supportato da carta giapponese, risciacquo e impacco con acqua distillata. Fissaggio dei sollevamenti con resina acrilica in emulsione eventualmente caricata. Rimozione delle stuccature alterate. Stuccatura con impasti stesi a livello a base di calce e sabbia di granulometria adeguata. Ritocco pittorico a tratteggio con colori ad acquarello. Vista l'estensione delle mancanze di colore, per evitare il prevalere del ritocco sulla materia originale si è scelto di trattare a neutro la lacuna in alto a sinistra sullo sperone di roccia e sul prato verde di sfondo.

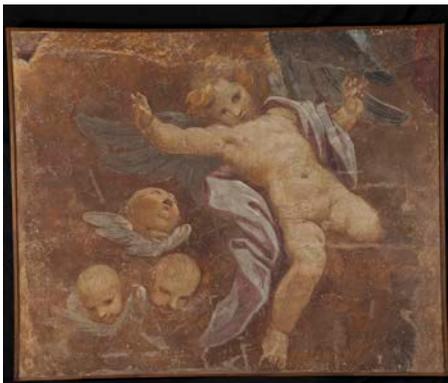
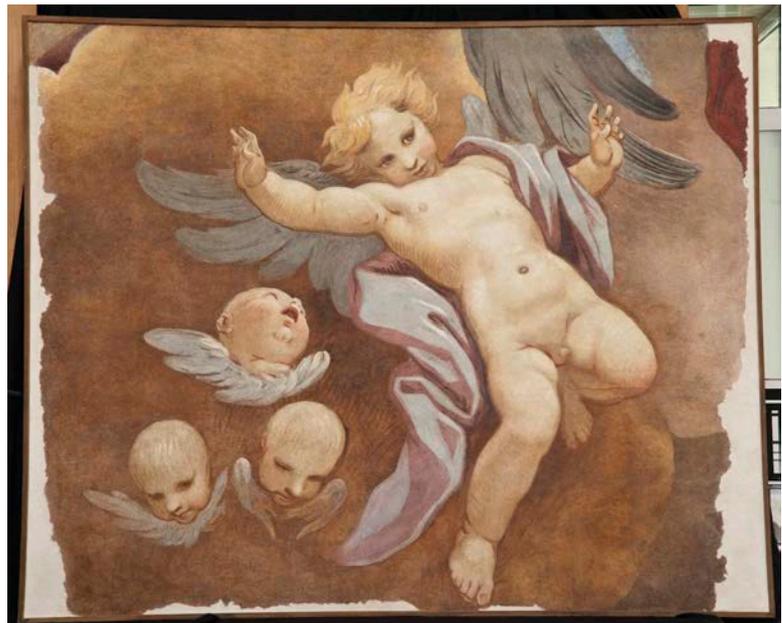
Frammento raffigurante angioletto e tre cherubini (cm 217 x 179) scheda OA 14584

Lo stato di conservazione prima del restauro era mediocre. Erano presenti piccoli ma diffusi distacchi, fessurazioni, diffuse cadute e abrasioni della pellicola pittorica, offuscamento del colore causato presumibilmente dai residui di colla utilizzati per lo stacco, stuccature, ritocchi di diversa epoca. Nella parte alta del dipinto si nota un ampio rifacimento realizzato presumibilmente quando ancora il dipinto era in opera.

Trattamento del supporto in truciolare: pulitura ad acqua e acetone e desogen, protezione con resina acrilica in soluzione.

Rimozione delle ridipinture a tempera con Butil acetato; le ridipinture più antiche sono state ammorbidite e poi rimosse con pappetta a base di EDTA bisodico (EDTA, trietanolamina, acqua distillata, carbogel), rimozione degli sbiancamenti dovuti a sali con bicarbonato d'ammonio saturo supportato da carta giapponese, risciacquo e impacco con acqua distillata. Rifinitura con microsabbatrice ad alta precisione (Vulsag) Fissaggio dei sollevamenti con resina acrilica in emulsione in alcuni casi caricata, per le arree con maggiori sollevamenti causati dal vinavil (che ha prodotto un fil compatto idrorepellente) si è usato il Beva 371. Rimozione delle stuccature alterate. L'ampio rifacimento della parte alta è stato conservato. Stuccatura con impasti stesi a livello a base di calce e sabbia di granulometria adeguata. Ritocco pittorico a tratteggio con colori ad acquarello.

Le lacune perimetrali, che Marchetot aveva ritoccato imitando lo sfondo, sono state lasciate a neutro per mettere in evidenza la natura di frammento dell'affresco.

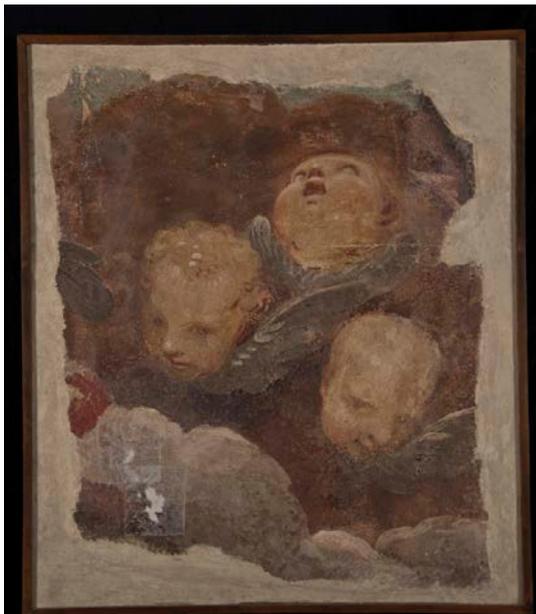
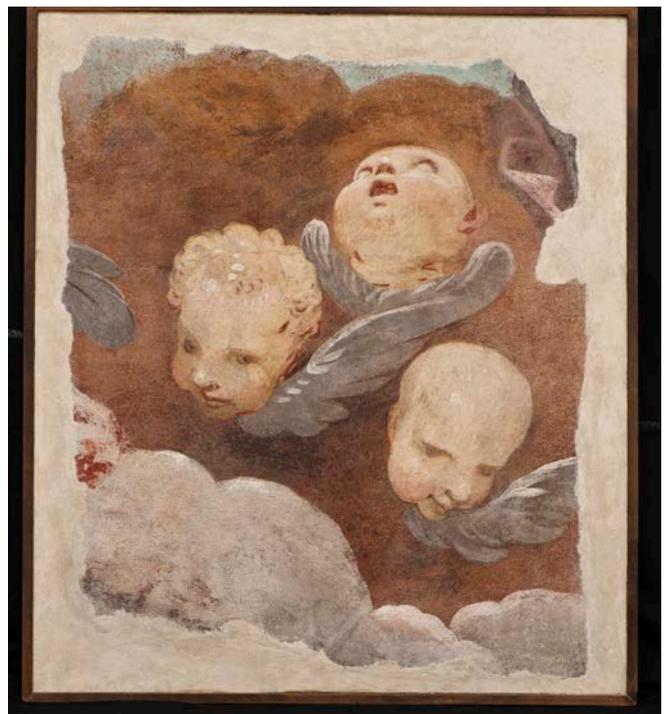
Frammento raffigurante cherubini (cm 95 x 113) scheda OA 14586

Lo stato di conservazione prima del restauro era cattivo. Erano presenti cretture dell'intonachino, sollevamenti, cadute di intonachino dipinto, fessurazioni, estese abrasioni del colore, stuccature e ritocchi inadeguati, veline di pronto intervento.

Trattamento del supporto in truciolare: pulitura ad acqua e acetone e desogen, protezione con resina acrilica in soluzione.

Rimozione delle ridipinture a tempera con Butil acetato; le ridipinture più antiche sono state ammorbidite e poi rimosse con pappetta a base di EDTA bisodico (EDTA, trietanolamina, acqua distillata, carbogel), rimozione degli sbiancamenti dovuti a sali con bicarbonato d'ammonio saturo supportato da carta giapponese, risciacquo e impacco con acqua distillata e asciugatura con carta giapponese. Fissaggio dei sollevamenti con resina acrilica in emulsione in alcuni casi caricata e dove necessario con Beva 371. Rimozione delle stuccature alterate. Stuccatura con impasti stesi a livello a base di calce e sabbia di granulometria adeguata. Ritocco pittorico a tratteggio con colori ad acquarello.

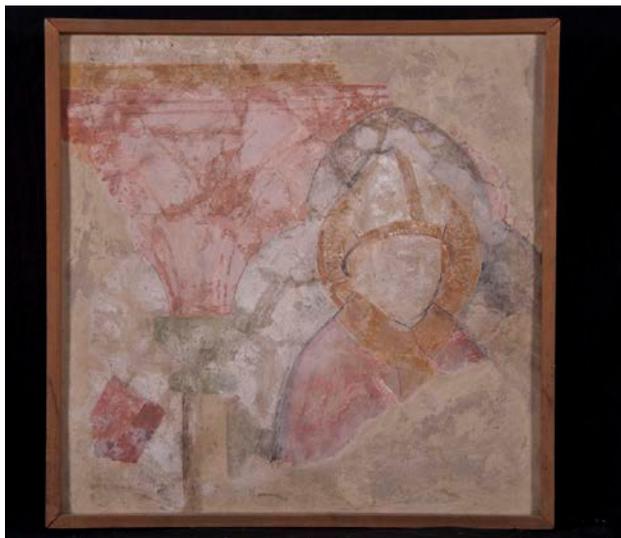
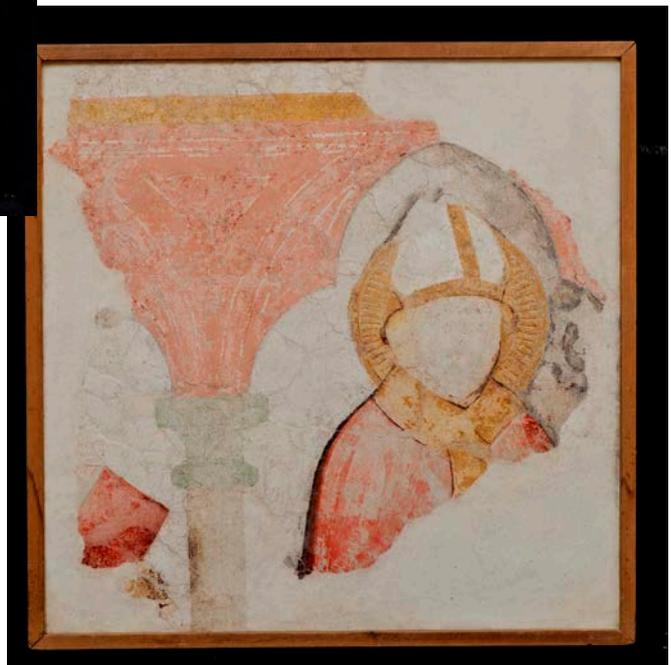
Frammento raffigurante santo vescovo (cm 69 x 60) scheda OA 14547

Lo stato di conservazione prima del restauro era cattivo. Erano presenti sollevamenti, polverizzazione del colore, cadute estese della pellicola pittorica (il volto è completamente perso) sbiancamenti, ritocchi inadeguati. L'immagine è purtroppo quasi illeggibile.

Trattamento del supporto in truciolare: pulitura ad acqua e acetone e desogen, protezione con resina acrilica in soluzione.

Rimozione delle ridipinture a tempera con Butil acetato; rimozione degli sbiancamenti dovuti a sali con bicarbonato d'ammonio saturo supportato da carta giapponese, risciacquo e impacco con acqua distillata, carta giapponese e polpa di carta fino ad asciugatura. Fissaggio dei sollevamenti con resina acrilica in emulsione. Rimozione delle stuccature alterate. Stuccatura con impasti stesi a livello a base di calce e sabbia di granulometria adeguata. Ritocco pittorico a tratteggio con colori ad acquarello a rigatino verticale.

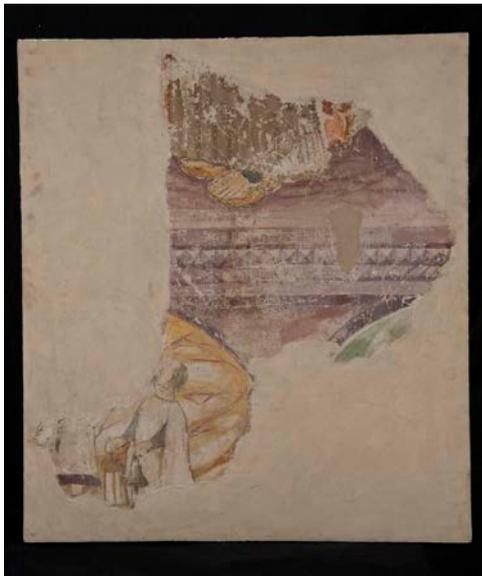
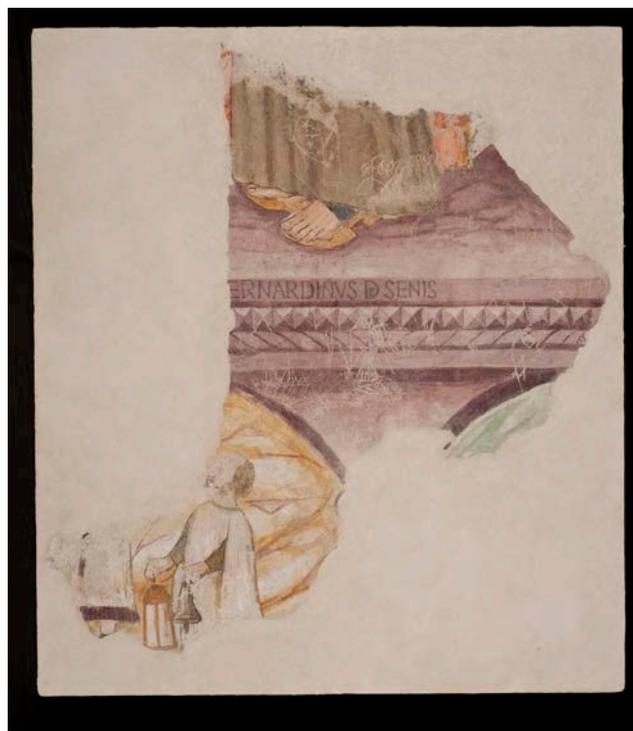
Frammento raffigurante figura maschile e motivi geometrici (cm 110 x 125) scheda OA 14537

Lo stato di conservazione era mediocre. Erano presenti, graffi, abrasioni, cadute di colore, macchie, depositi di polvere e sporco, distacchi dell'intonaco dal supporto in tela e della tela dal truciolare..

Trattamento del supporto in truciolare: pulitura ad acqua e acetone e desogen, protezione con resina acrilica in soluzione.

Rimozione delle ridipinture a tempera con Butil acetato; rimozione degli sbiancamenti dovuti a sali con bicarbonato d'ammonio saturo supportato da carta giapponese, risciacquo e impacco con acqua distillata. Fissaggio dei sollevamenti con resina acrilica in emulsione. Rimozione delle stucature alterate e della malta di contorno. Stuccatura con impasti stesi a livello a base di calce e sabbia di granulometria adeguata. Ritocco pittorico a tratteggio con colori ad acquarello.

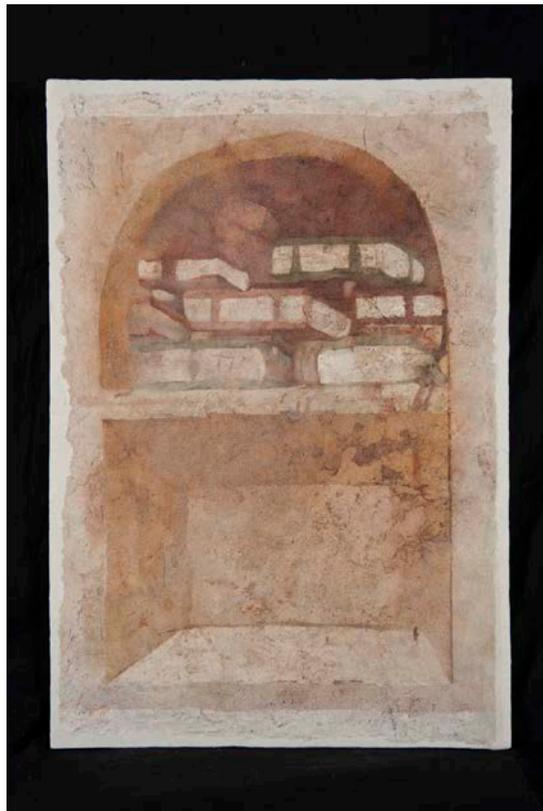
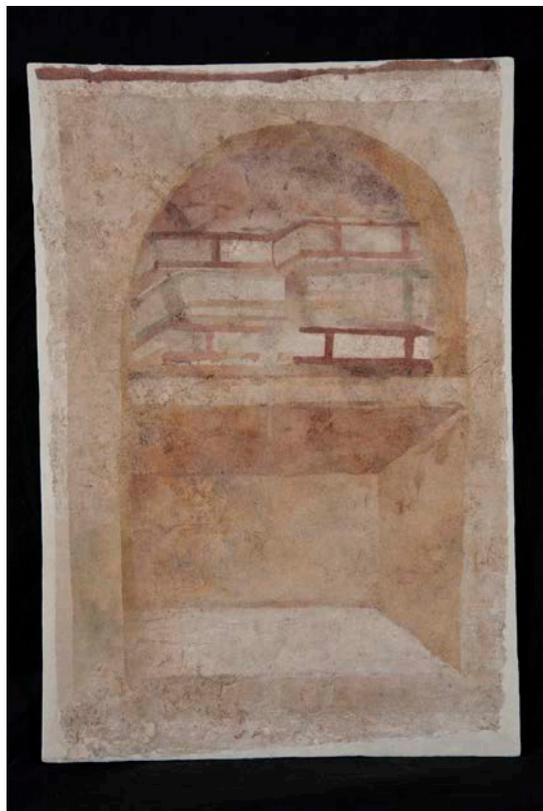
Due frammenti raffiguranti nicchie prospettiche con libri (cm 60 x 88)

Il sistema di adesione è tuttora funzionale ed efficiente, solo nel supporto sono riscontrabili leggere deformazioni e un attacco fungino sul retro, tutti elementi riconducibili ad una esposizione in ambiente molto umido. La situazione della superficie pittorica, invece, risultava fortemente compromessa non solo dall'intervento di stacco ma anche da quello di rimozione delle scialbature che, insieme all'alterazione del protettivo, agli interventi di ritocco sommersi e ai depositi di polvere e sporco, hanno reso difficilmente leggibile il soggetto rappresentato. La superficie presenta anche cretture da ritiro e fratture di natura traumatica, piccole lacune diffuse riempite dall'adesivo di incollaggio sul quale è rimasta impressa la trama delle tele dello stacco. Quasi la metà della superficie era interessata da sbiancamenti e veli di sali. Due lacune speculari nei due dipinti suggeriscono l'inserimento di un elemento orizzontale di appoggio.

nte nero di vite), quest'ultimo utilizzato solo per scurire il rosso-violaceo.

I dipinti sono stati spolverati accuratamente per rimuovere depositi incoerenti e spore. Il retro è stato pulito con bicarbonato d'ammonio in soluzione satura e trattato con Desogen al 2% in acqua deionizzata come agente disinfettante. In seguito, sul retro del supporto è stata applicata a pennello, fino a rifiuto, una soluzione di Plexisol al 10% in White Sprit per ridurre la porosità.

Dalla superficie, dopo il sondaggio con il test di Feller, è stato rimosso a solvente uno strato di Paraloid B72 fortemente ingiallito, i ritocchi eseguiti a tempera, anch'essi alterati, le stucature debordanti dalle aree perimetrali (foto 5). Veli superficiali sono stati ridotti con bicarbonato d'ammonio in soluzione satura, applicato a tampone e lavato con acqua deionizzata. Parte degli sbiancamenti erano dovuti alla percolazione dell'adesivo retrostante e non è stato possibile eliminare completamente il disturbo ottico. Anche le piccole lacune con adesivo affiorante e con la trama delle tele di stacco impressa sulla superficie sono state ammorbidite a solvente e livellate con mezzi meccanici. Sono state eseguite fermature localizzate di colore con iniezioni di adesivo acrilico veicolato con acqua e alcool. Le stucature sono state realizzate in più strati, creando una base di tessuto e collante acrilico, caricato con carbonato di calcio, tra il pannello e la malta per diminuire l'assorbimento d'acqua e ammortizzarne i movimenti del supporto. L'impasto a base di calce, sabbia, carbonato di calcio (bianco Sacile) e bianco Botticino, è stato addizionato di Primal AC33 al 3% per ancorare meglio gli strati al supporto e rendere leggermente flessibile la malta. Il colore dell'impasto è in accordo con quello già realizzato per il pannello centrale al quale le due nicchie verranno affiancate. Anche per la presentazione estetica, il dipinto del san Girolamo è stato vincolante nella scelta del livello di ritocco. La maggiore frammentarietà e lacunosità della superficie tuttavia ha reso abbastanza complessa questa fase, dovendo procedere per gradi, cercando di valorizzare frammenti di colore spesso non riconducibili chiaramente ad un preciso contesto figurativo. L'integrazione è stata realizzata con colori ad acquarello stesi con un breve tratteggio spezzato. Si è scelto inoltre di integrare le due lacune speculari perchè interferivano fortemente con la già difficile lettura dell'insieme.
