CANTERANO DA SACRESTIA

RESTAURO CONSERVATIVO

PARROCCHIA DI SAN NICOLO' VESCOVO – TAURIANO -PN-

RELAZIONE FINALE

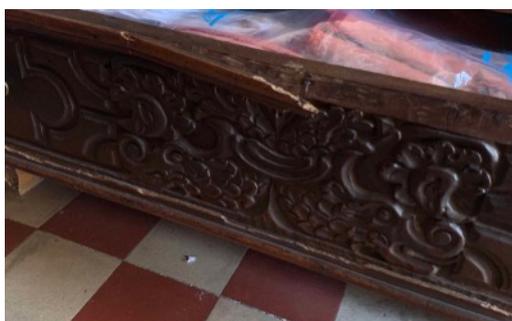
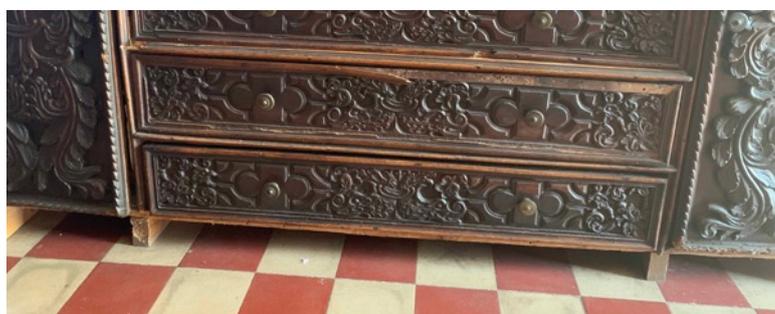
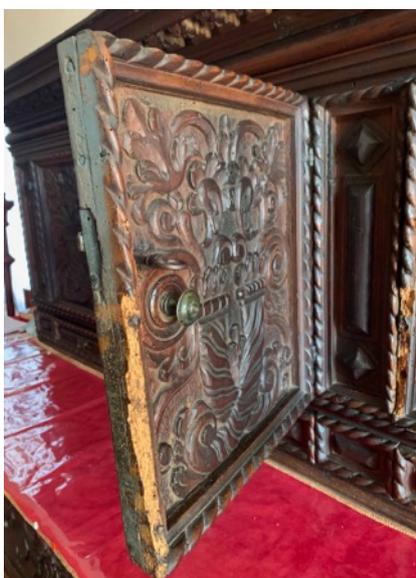
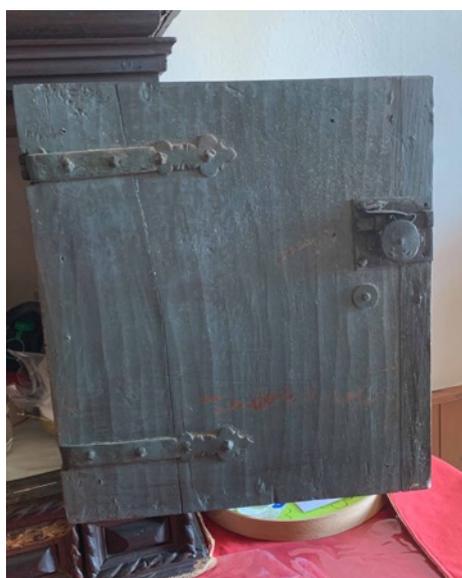
Il canterano si presentava in cattivo stato di conservazione dal punto di vista strutturale manifestando un precario equilibrio: era visibile un cedimento del fondo, mancava la cornice di chiusura frontale e molti elementi risultavano lacunosi a causa di un importante attacco di insetti xilofagi.

Il fattore biotico, attualmente non incidente, è stato rilevante nel tempo causando gravi danni alla struttura.

Le zone interne risultavano ridipinte, in più sovrapposizioni, di colore di differente.

Le superfici esterne erano interessate da diverse sovrammissioni di prodotto protettivo-lucidante su depositi incoerenti.

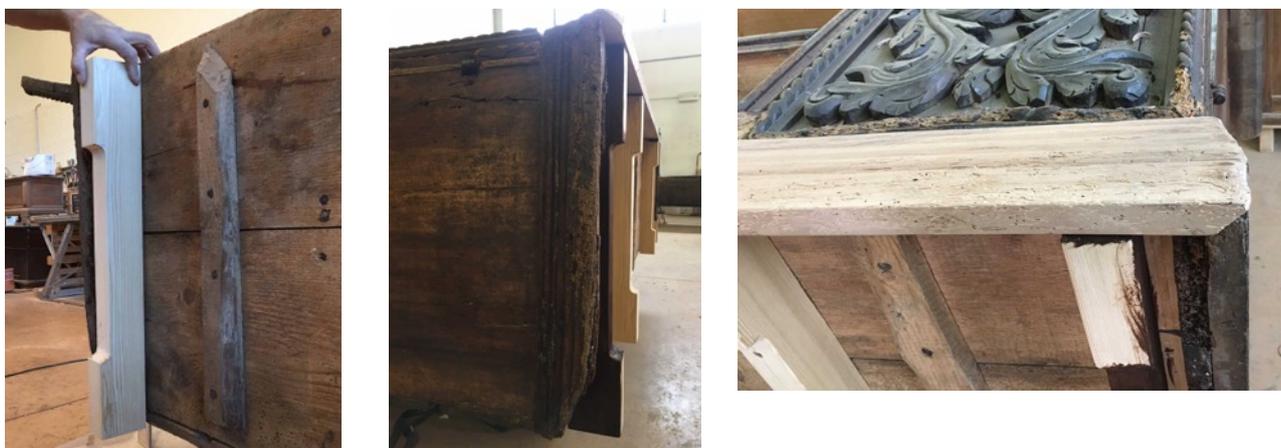
Dopo il trasporto in laboratorio la prima fase d'intervento ha riguardato la verifica della statica del manufatto: l'intera struttura era sostenuta da due cornici modanate laterali interessate da grave attacco biotico e da consunzione, inoltre, non essendo più presente la cornice di sostegno frontale la struttura era ceduta su tutta la parte centrale.

Vista anche la richiesta da parte della Soprintendenza di competenza di isolare il mobile da terra, si è deciso di creare quattro sostegni in massello di larice di pochi millimetri più alti dalla zoccolatura presente e posti a distanza regolare sui lati e la zona centrale.

La struttura di sostegno così realizzata è stata da ultimo nascosta dalla cornice modanata, intagliata su modello di quelle esistenti e posta sulla parte frontale

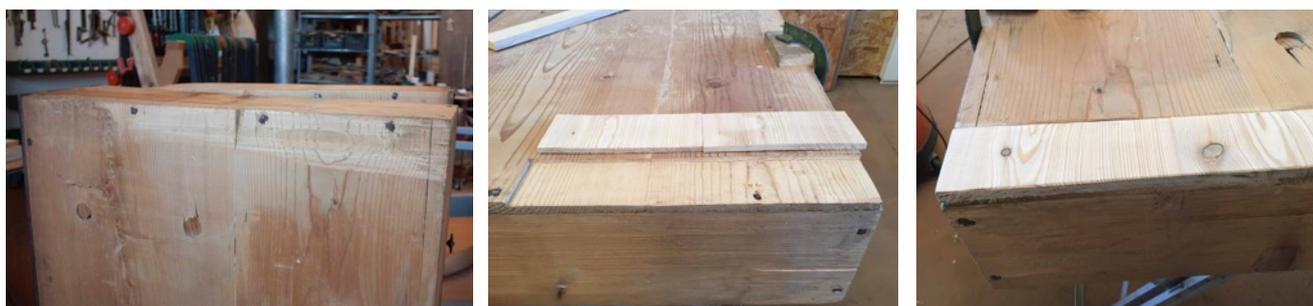
Un ulteriore problema, dal punto di vista strutturale, interessava i quattro grandi cassetti del corpo inferiore che presentavano profonde consunzioni sul fondo dovute al prolungato utilizzo. I corsei risultavano già sostituiti, era quindi necessario colmare la parte lignea mancante per agevolare lo scorrimento dei cassetti.

Dopo aver preparato una superficie piana della zona consunta si è provveduto a colmare con massello di larice la lacuna per ottenere una superficie lineare su tutta la lunghezza dei corsei.

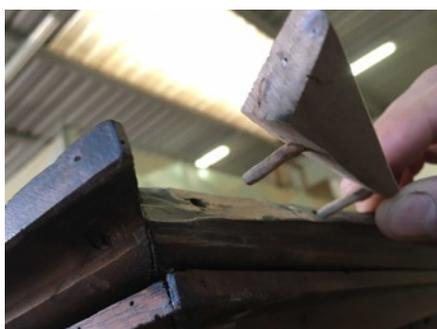
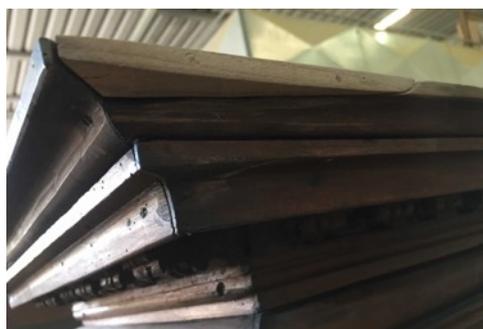
Alcune mancanze della struttura riguardavano più punti del manufatto: due angoli del piano erano stati sostituiti con elementi non idonei e altre porzioni, a causa di rottura o di attacco di insetti xilofagi, risultavano lacunose.

Gli angoli del piano una volta tolti sono stati sostituiti con elementi in noce massello stagionato e fissati mediante perni lignei e colla alifatica (DAP), il piano essendo usato quotidianamente aveva necessità di avere elementi stabili e fissi, era quindi necessario rendere solide le parti di colmatura.

La stessa metodologia è stata utilizzata per le cornici laterali del corpo superiore lacunose e molto deteriorate.

Un discorso a parte ha riguardato parte della cornice del cappello: non essendo fondamentale per la tenuta strutturale ma di grande importanza per una visione d'insieme dal punto di vista estetico, in accordo con l'ispettrice responsabile della Soprintendenza, si è optato per un rifacimento idoneo, per materiale e forma estetica, trattenuto da perni lignei non incollati e quindi asportabile facilmente senza creare stress alla struttura originale.

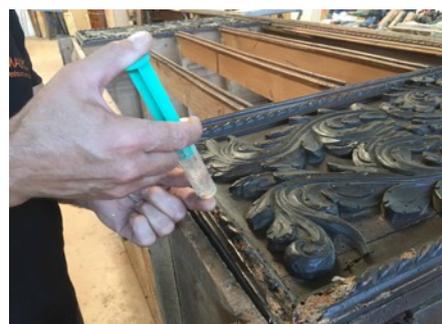
La numerosissima presenza di fori di sfarfallamento ha messo in risalto un attacco di insetti xilofagi, presumibilmente non più attivo, ma per precauzione e comunque per prevenzione, si è proceduto alla stesura di Permetrina in solventi idrocarburi a pennello e in maniera puntuale ad iniezione su tutta la struttura.

L'intervento successivo, vista la presenza di molte zone compromesse dal punto di vista fisico-meccanico da attacco biotico, ha previsto il consolidamento delle fibre.

Mediante iniezione puntuale e ripetuta, le zone in questione sono state trattate con resina alifatica (Regalrez 1126) in soluzione al 5%.

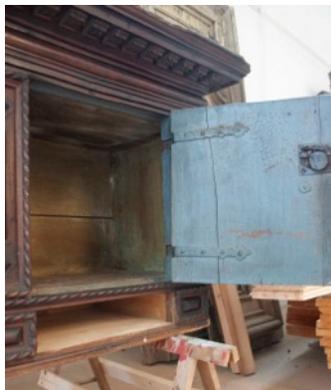
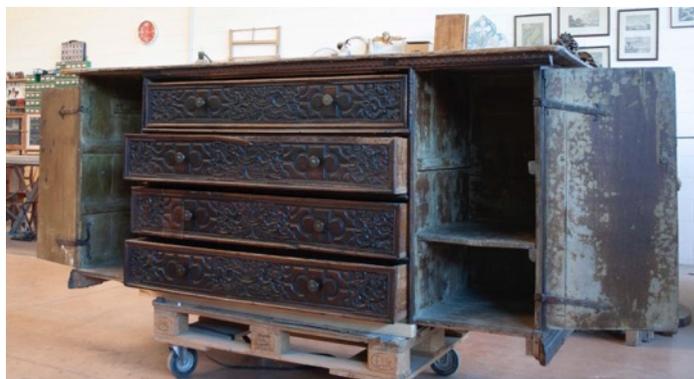
Internamente una colorazione antica, ma non originale, ancora presente si presentava con strati di ulteriori dipinture nella parte superiore del canterano e molto deteriorata in quella inferiore.

Gli strati presenti nelle zone interne sono stati asportati con un chelante a base di acido citrico e trietanolamina portando in evidenza la colorazione più antica, lo smalto recente steso sulla parte interna delle piccole ante è invece stato rimosso con gel decapante e la superficie è stata riportata a legno.
