# RESTAURO DI TRE POLTRONE

PARROCCHIA DI SANT'ANDREA APOSTOLO  
BUDOIA

## RELAZIONE FINALE

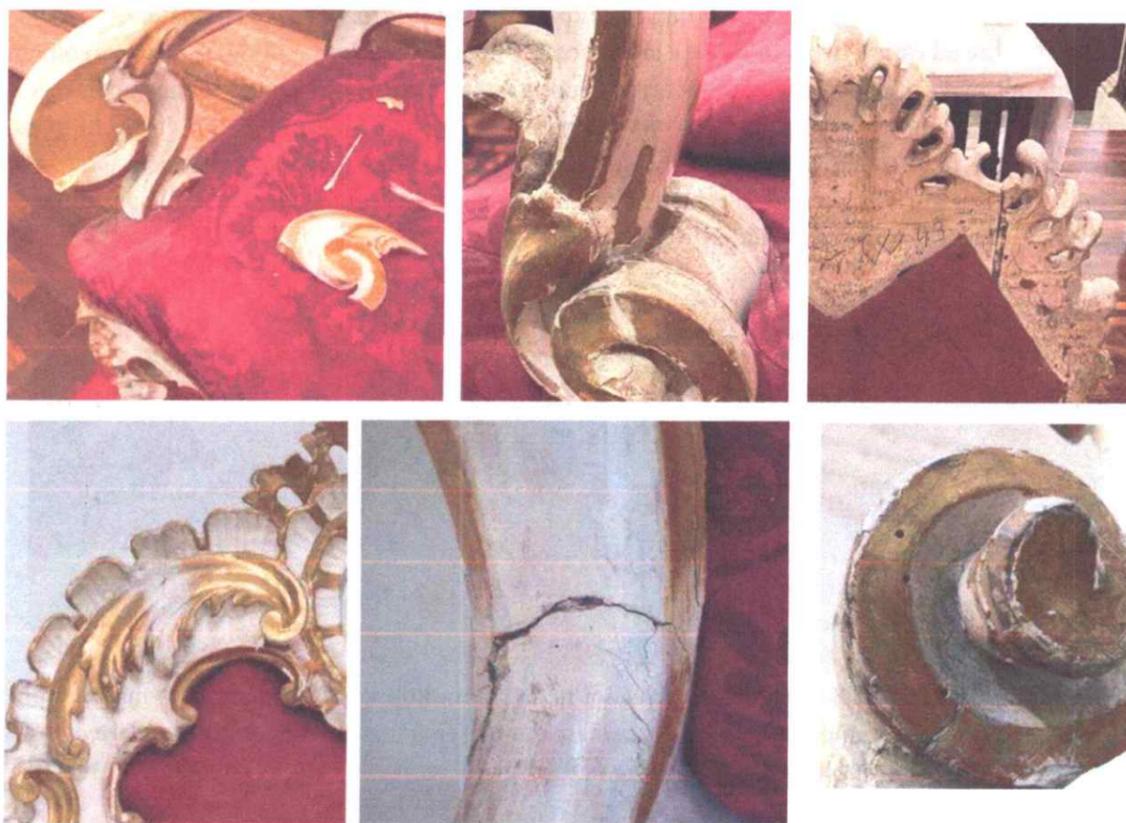
Dal punto di vista strutturale, l'opera si presentava in discreto stato di conservazione: erano evidenti fessurazioni che mettevano in evidenza leggeri movimenti della struttura lignea e, l'evidente presenza di alcuni fori di sfarfallamento, faceva presumere che la presenza di insetti xilofagi, iscrivibili all'ordine dei coleotteri, avesse dato origine a canali interni alla struttura stessa.

Erano evidenti distacchi di piccole porzioni e mancanze.

Sollevamenti e lacune della preparazione a colletta e gesso erano presenti in prossimità delle fessure, lungo i bordi e sulle zone più esposte e riguardavano sia le zone dipinte di bianco che le zone dorate. Le dorature, inoltre, erano parzialmente interessate dalla perdita per consunzione della foglia oro e del bolo.

Erano, inoltre, presenti depositi di sporco incoerente, soprattutto su pieghe e interstizi, e cataboliti di insetti che andavano a coprire le porzioni con il maggior numero di intagli e decori.

Tutte le superfici interessate da laccatura, eseguite cioè con colore a tempera su strati di colletta e gesso come prevedeva la moda del tempo, presentavano, una ridipintura con vernice a smalto bianco verosimilmente riferibile ad uno smalto costituito da resine alchidiche disperse in una miscela di solventi organici: in diversi punti lo smalto andava a coprire stuccature di riempimento e di superficie. La parte retrostante delle poltrone mostrava delle scritte eseguite a penna e matita eseguite a partire dagli inizi del XX secolo.

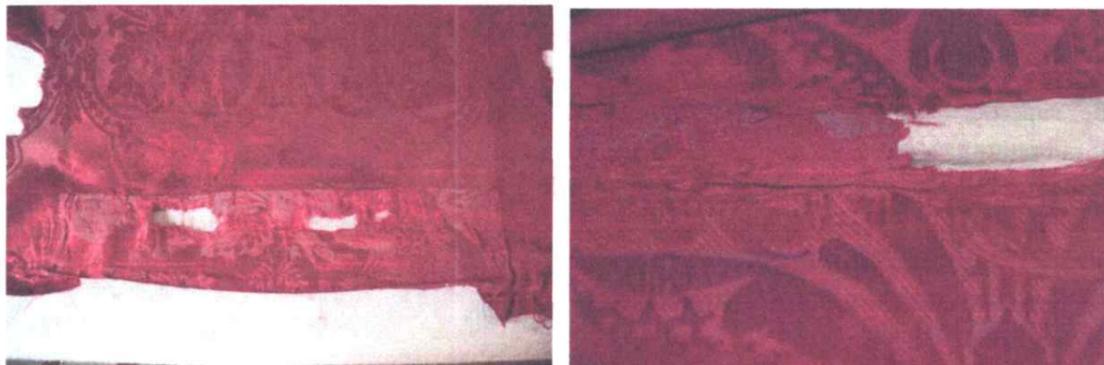
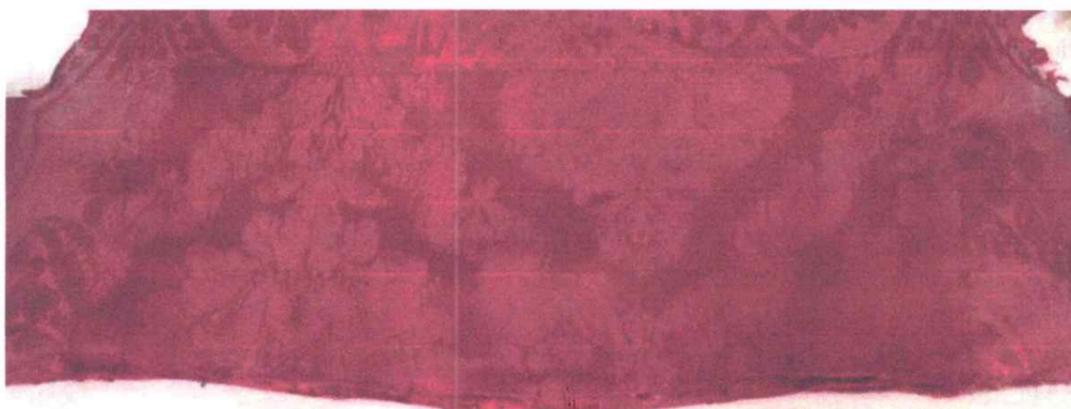
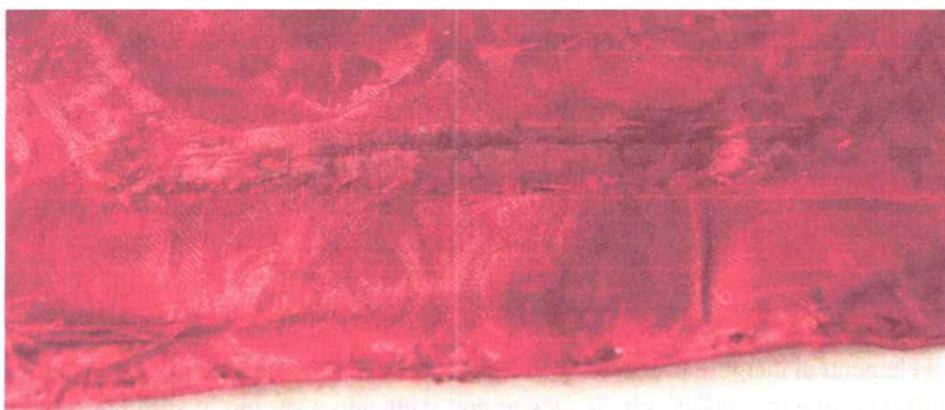
Nella parte centrale di due sedute la tessitura aveva ceduto a lacerazioni di grandi dimensioni, complice anche lo sfondamento delle imbottiture interne.

Tutte e tre le sedute risultavano consunte nella parte anteriore, a causa dell'usura per sfregamento: in questi punti ciascuna delle tre era interessata dalla presenza di precedenti interventi, che evidentemente si ponevano come obiettivo il tamponamento delle lacune formatesi.

Gli strati di finitura presentavano numerosi punti di distacco e lacune, pertanto prima di intraprendere qualsiasi intervento, si è proceduto con il consolidamento degli strati di preparazione con colletta di coniglio al 13% in dispersione acquosa iniettata a tergo delle scaglie sollevate tramite l'utilizzo di siringhe chirurgiche e leggera pressione.

La necessità di una messa in sicurezza di zone particolarmente compromesse ha portato alla stesura di un primo strato di colletta e gesso Bologna lungo i bordi delle scaglie.

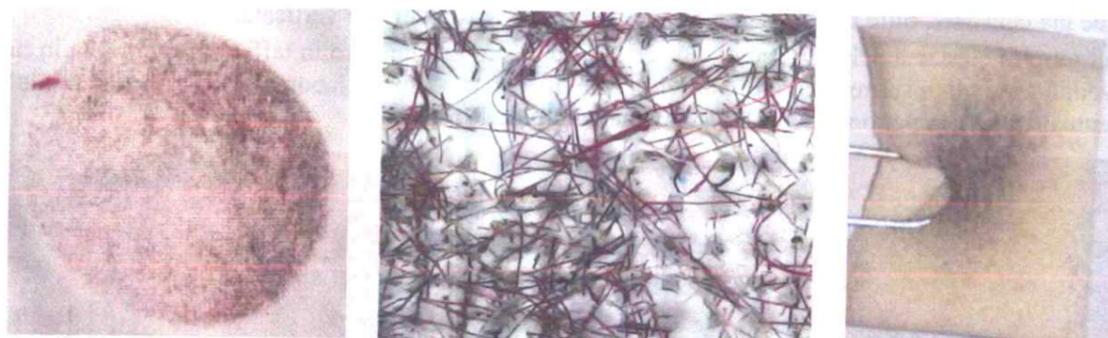
Invece le sedute, che hanno mantenuto una maggior capacità di resistenza meccanica (sebbene cali nelle aree di consunzione e lacerazione), il risultato dell'intervento è decisamente apprezzabile, laddove l'ordito risulta perso e consunto non è possibile insistere.

A fronte di ciò si è proceduto con una pulitura per sola via fisico meccanica, impiegando in una prima fase un aspiratore a potenza regolabile per rimuovere i depositi più superficiali, proseguendo con un drycleaning con spugne in poliuretano espanso che hanno permesso di rimuovere la parte grassa più superficiale.

Sul retro degli schienali, invece si è proceduto con aspirazione di tutta la superficie, anche dal lato interno, laddove distaccato per permettere il ripristino degli elementi lignei della struttura.

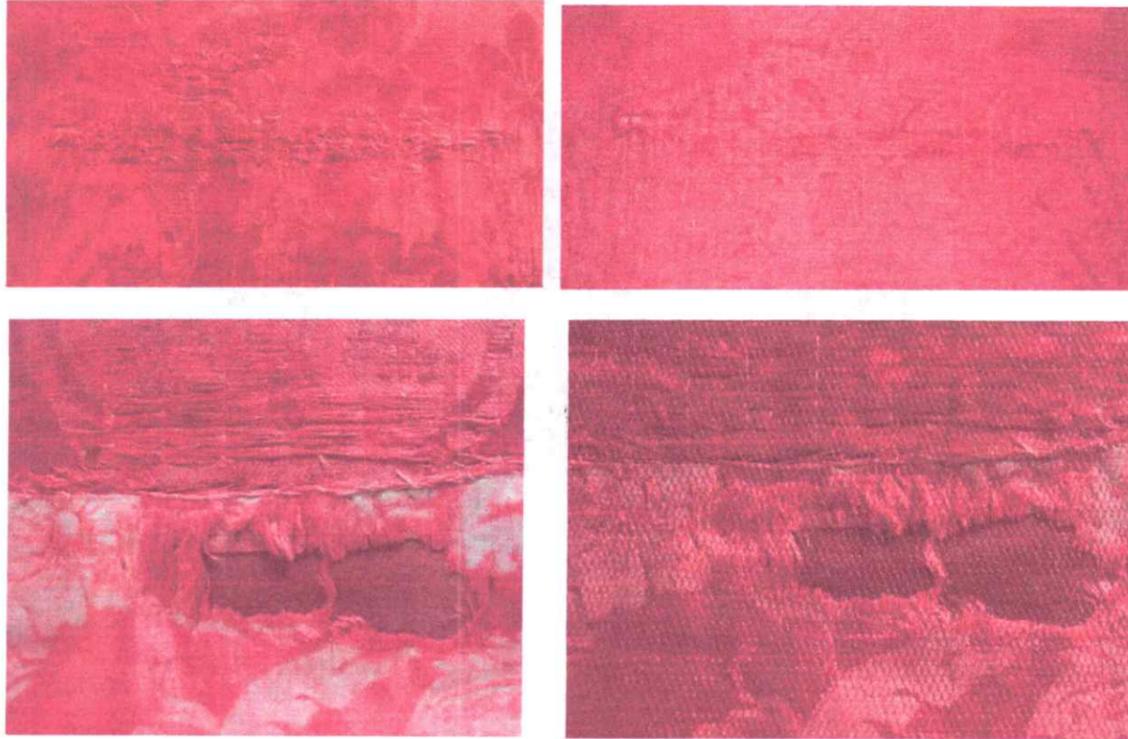
Durante le operazioni di ritensionamento sono stati rinvenuti dei frammenti di tessuto applicato precedentemente per chiodatura: i frammenti sono di filato sottile e di fibra vegetale, di tinta rosso cremisi, e la tessitura ha una riduzione media alta.

Al fine di ottimizzare l'intervento si è realizzata in un primo momento una griglia di fermatura, condotta a cucito con filato in poliestere, al fine di assecondare i movimenti del tessuto durante il suo utilizzo, distribuendo le variazioni di tensione in maniera omogenea. In seguito si sono realizzate una serie di filze a punto pioggia con organzino di seta, che hanno assicurato le parti più degradate in maniera puntuale, ripristinando l'unità tessile e permettendo la manipolazione del tessile in sicurezza.
