**INTERVENTO DI RESTAURO**  
**DI UNA COLLEZIONE DI OGGETTI METALLICI**  
**PROVENIENTI DAL CATELLO DI SOLIMBERGO**

**Committente:** **COMUNE DI SEQUALS (PN)**  
**P.zza Municipio n.2**  
**33090 Sequals (PN)**

**Ditta Esecutrice:** **A.RE.CON. soc. coop.**  
**Via Napoleonica n. 62 Campoformido (UD)**

**Periodo:** **agosto 2025/gennaio 2026**

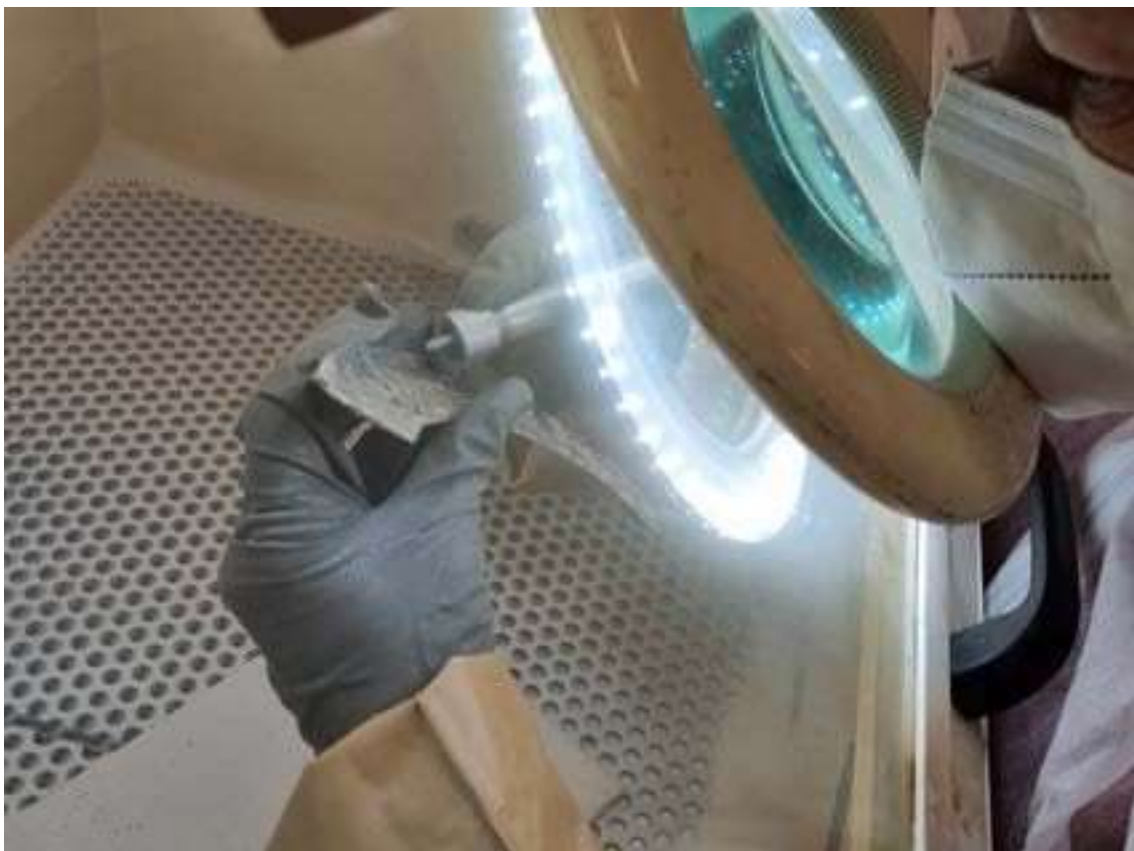
*La microsabbiatura con sfere di vetro*

- Pulitura meccanica è stata condotta per microsabbiatura (inerte: micro biglie di vetro da 45-90  $\mu\text{M}$ ) e tramite abrasione con punte diamantate montate su micromotore. La pulitura ha eliminato in gran parte i sedimenti e i prodotti di corrosione esterni, cercando di raggiungere per quanto possibile la superficie significativa (ricoperta di magnetite o stagnata), preservando i resti organici ritenuti interessanti.

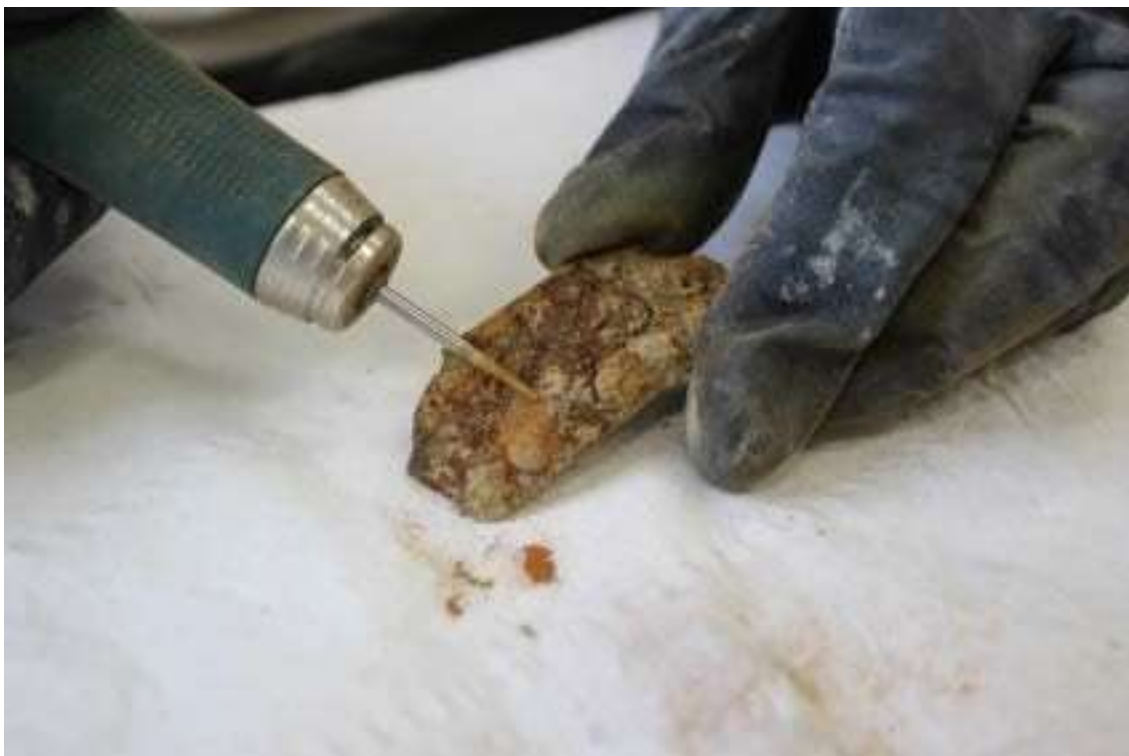
*La rimozione di alcune concrezioni mediante microfresa diamantate.*

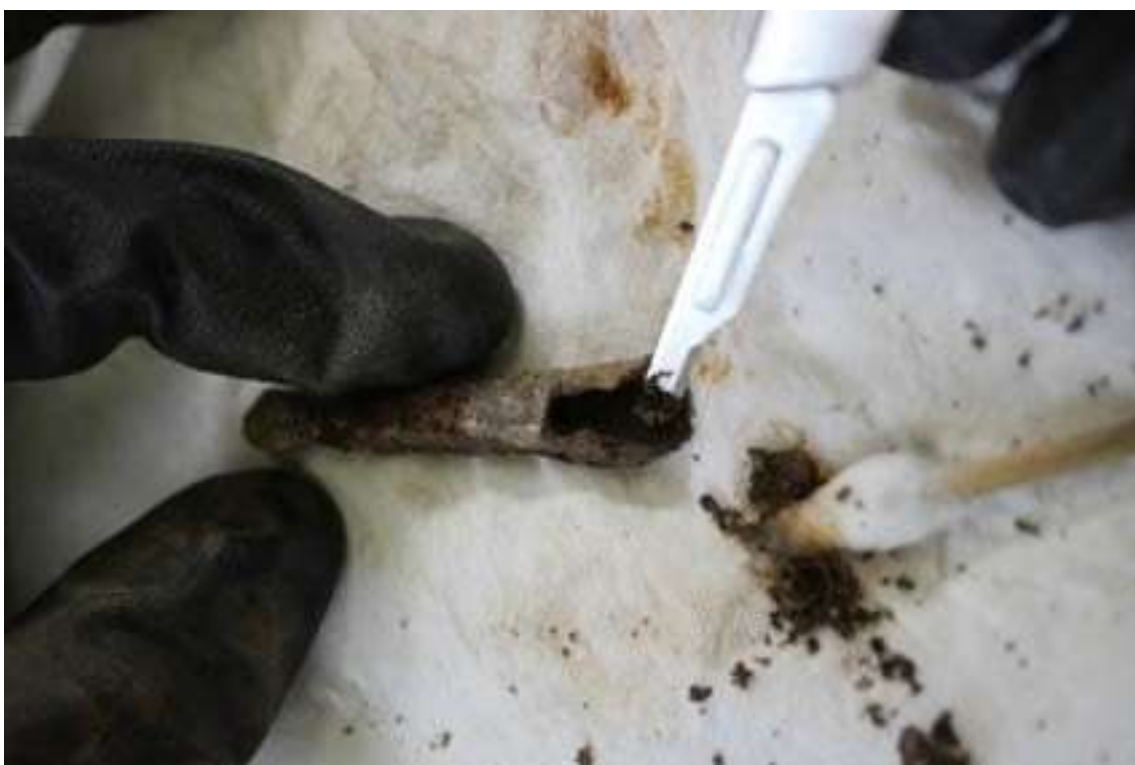
*Alcune punte sono state svuotate dei residui terrosi con l'aiuto di un bisturi.*

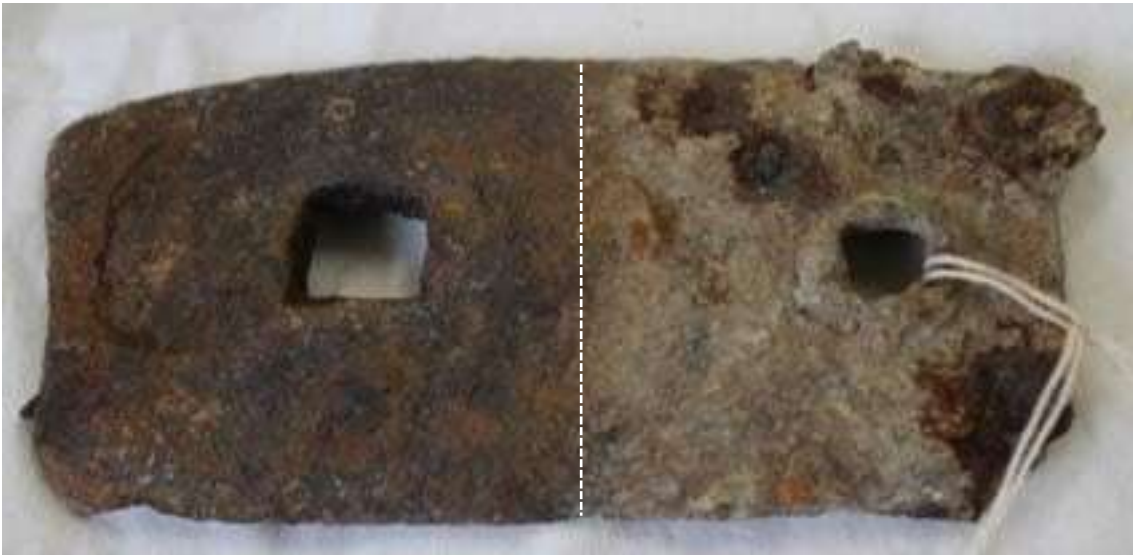
*Tassello di pulitura.*

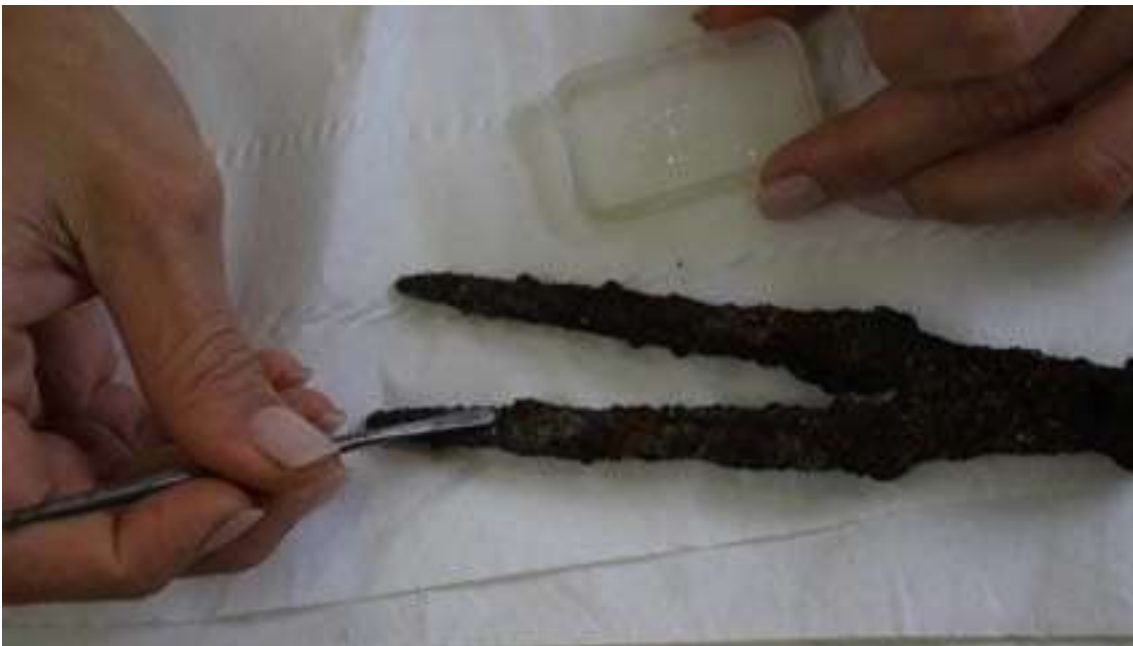
*Incollaggio con Uhu Plus della pinza frammentata*

- L'adesione dei frammenti staccati è stata eseguita con ciano acrilato (Loctite superglue 3), adesivo che presenta il vantaggio di non aggiungere spessore alle superfici accostate e consente di stabilizzare rapidamente i frammenti in situazioni in cui il rischio di perdita è elevato, in alcuni casi si è utilizzato l'adesivo bicomponente Uhu Plus.

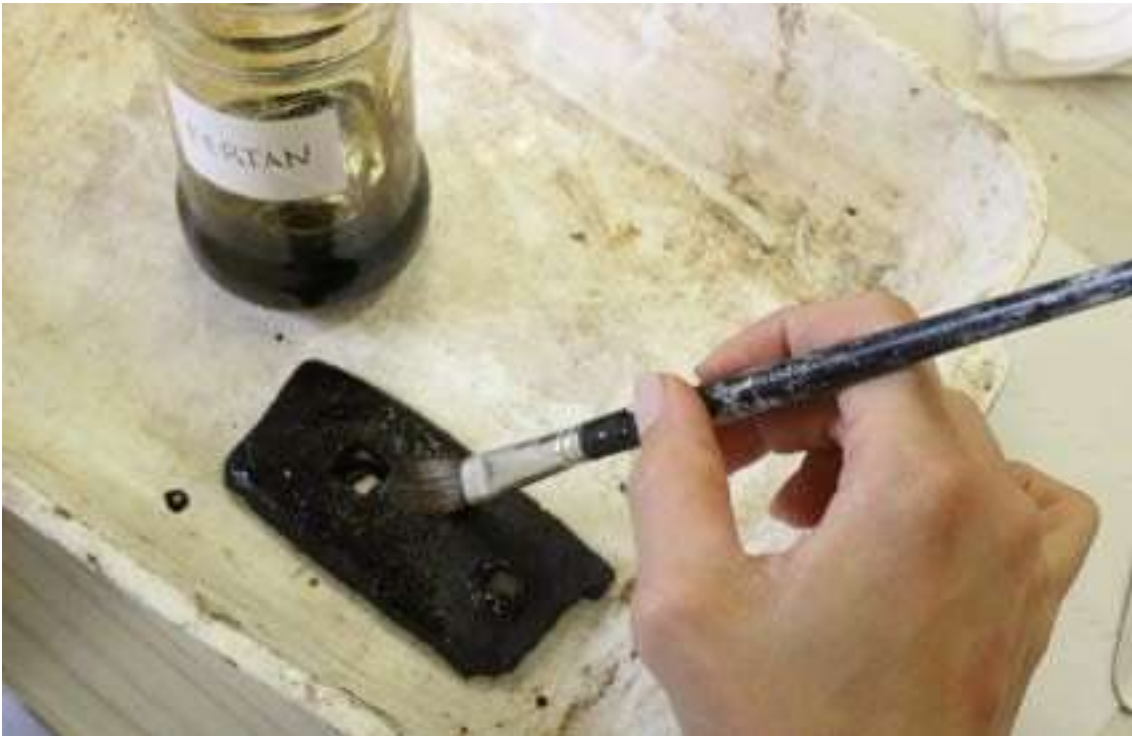
*Applicazione del convertitore di corrosione*

- Passivazione della corrosione per applicazione di una soluzione idroalcolica di Fertan® allo scopo di convertire i prodotti di corrosione instabili in composti stabili. Dopo il trattamento i reperti sono stati sciacquati per rimuovere gli eccessi di prodotto, tamponati delicatamente e disidratati mediante immersione in alcool etilico, poi in acetone ed infine con aria tiepida. Nel prossimo lotto la passivazione verrà eseguita con soluzione idroalcolica di acido tannico, in modo da poter mettere a confronto l'efficacia di entrambi i metodi applicati su reperti provenienti dallo stesso scavo e conservati nel medesimo ambiente, fornendo un ulteriore elemento di conoscenza.

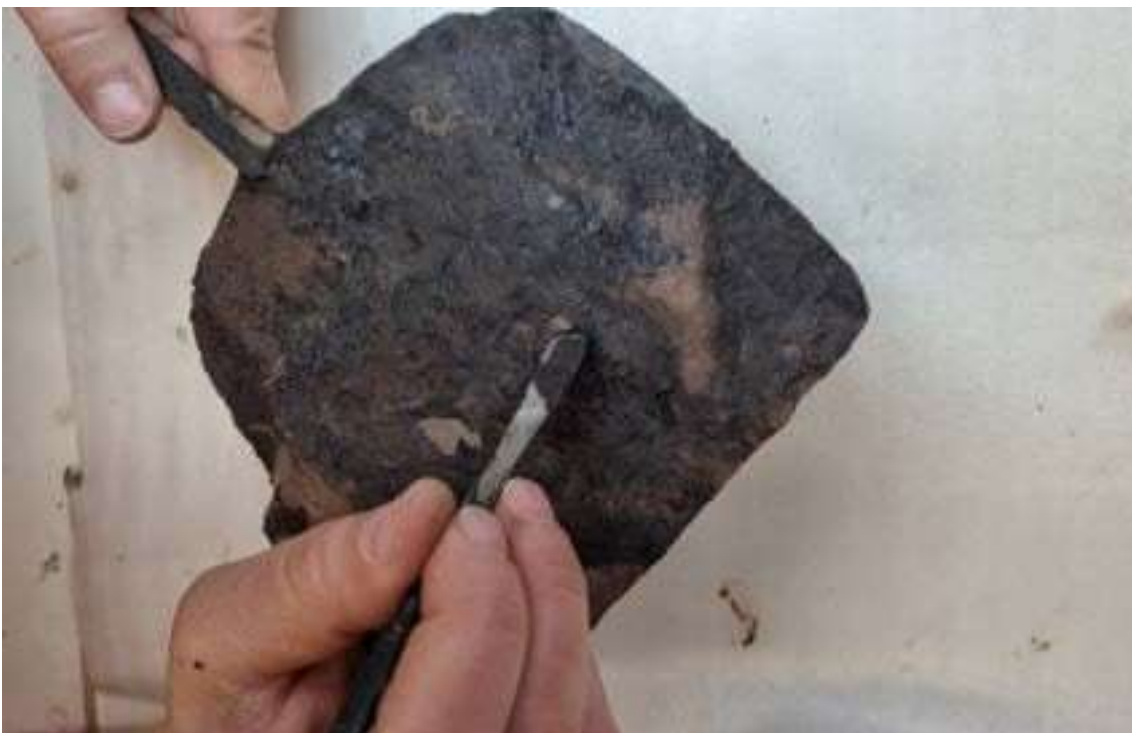
*Integrazione delle lacune a supporto delle fragilità materiche con Epo 155*

- Consolidamento delle parti fragili e integrazioni di alcune lacune per applicazioni di una resina epossidica : base EPO 155, indurente K156 (2:1), caricata con farina di silice e carbonato di calcio, quindi pigmentata. La resina una volta indurita è stata portata a livello con punte in corindone montate su micromotore.
- Piccole integrazioni superficiali sono state fatte con un mastice composto da Paraloid B44 con aggiunte di talco e pigmenti.

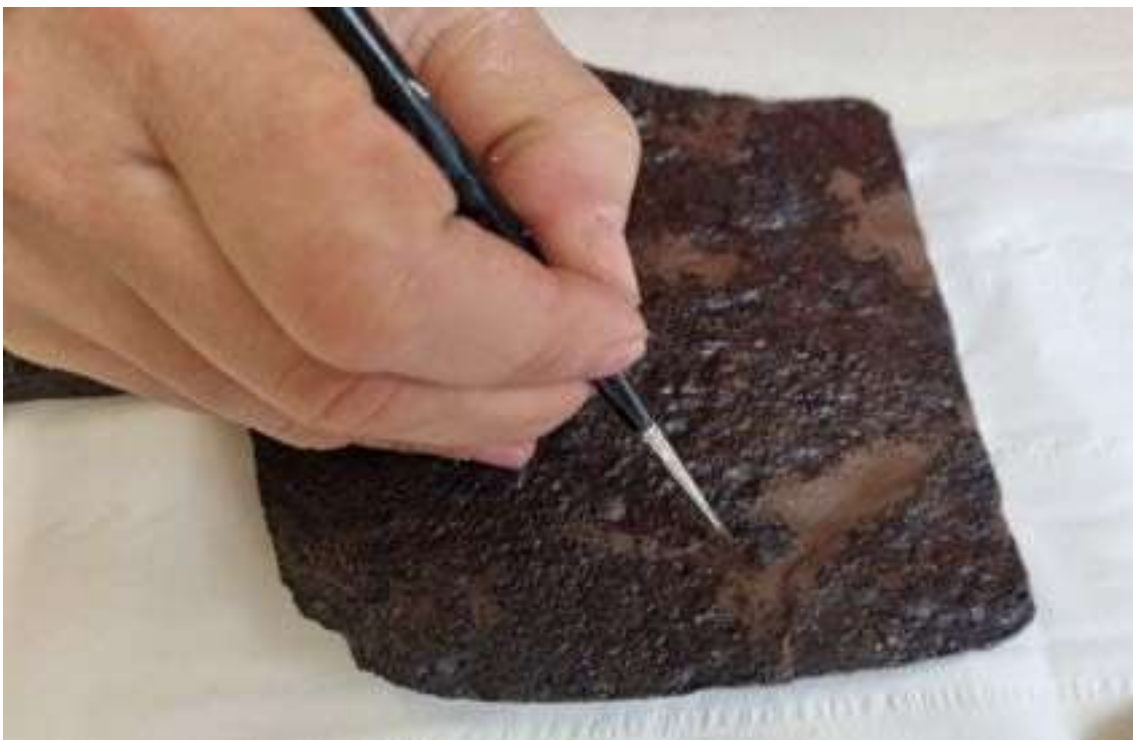
*Armonizzazione cromatica delle integrazioni plastiche.*

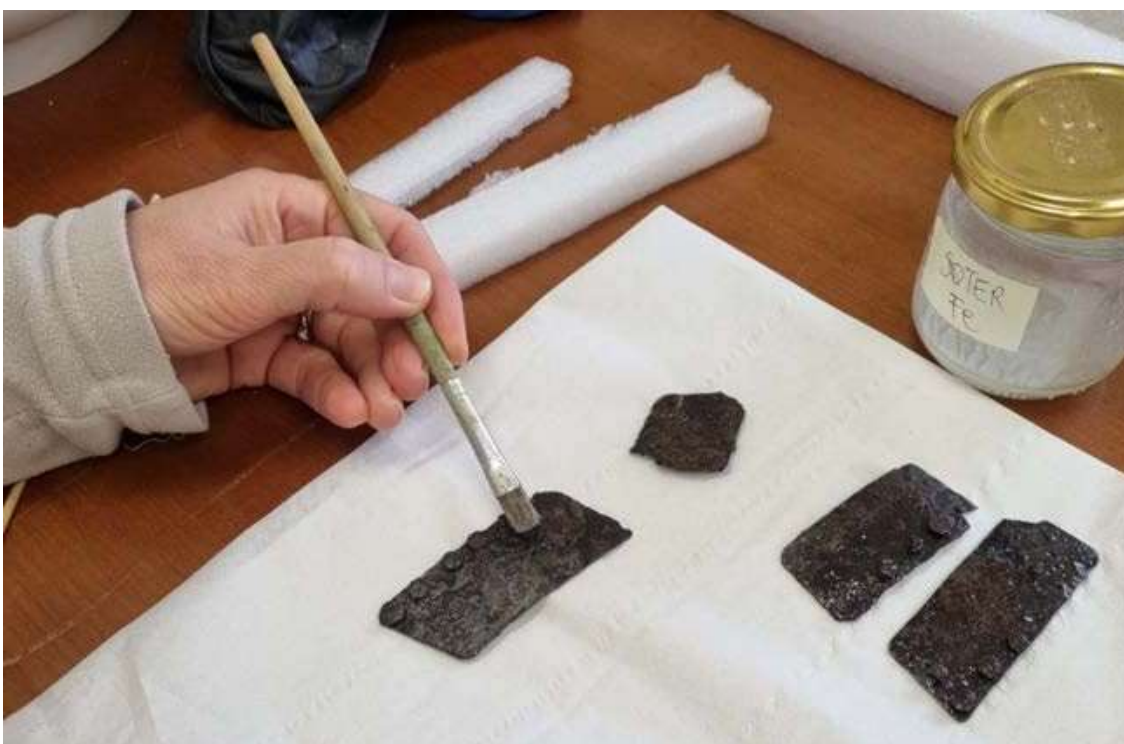
*Stesura del protettivo.*

- Per proteggere le superfici dagli agenti atmosferici, scongiurando la ripresa dei processi ossidativi al termine del restauro su tutti i reperti in ferro è stata stesa una resina a base acrilica (Paraloid B44 al 10% in acetone), seguita, dopo la completa essiccazione, da una seconda stesura di protettivo a base cerosa (Soter ferro) per metalli ferrosi.
