OGGETTO: San Vito al Tagliamento (PN) - Museo Civico Federico De Rocco – “Vesperbild” di ignoto artista di ambito austriaco, prima metà del XV secolo. Misure: cm 90 (h) x 88/105 (lunghezza) x 35 (larghezza). Tecnica: pietra colata *Gusstein*.
Relazione di restauro conservativo.

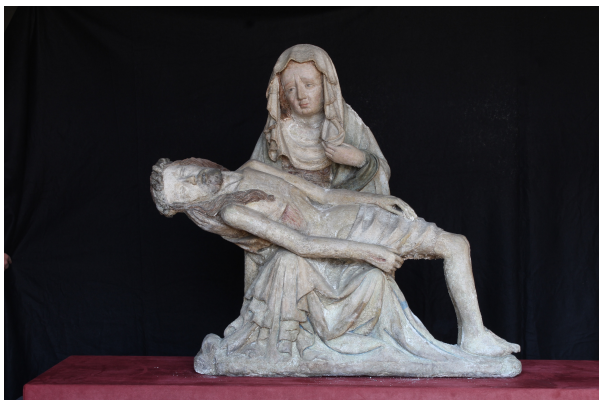
L'opera prima del restauro

Questi fattori, sommati alle pregresse vicissitudini che la statua aveva subito e alle sue peculiarità costitutive, continuavano ad innescare reazioni chimico-fisiche che la danneggiavano, provocando un'evidente efflorescenza di solfato di calcio in superficie e la contemporanea disgregazione della materia.

Oltre al fenomeno di disgregazione, si notavano ritocchi pittorici alterati, fessurazioni riscontrabili in corrispondenza del braccio destro e sul perizoma del Cristo, stuccature rigonfiate o soprammesse all'originale eseguite durante restauri pregressi, vernici protettive non omogenee e uno strato polverulento depositatosi nel tempo che ingrigiva e ingialliva la superficie. Le parti morfologiche mancanti non differivano da quanto descritto nelle precedenti relazioni di restauro (A. Brisotto 1980-81; T. Perusini 1991-92).

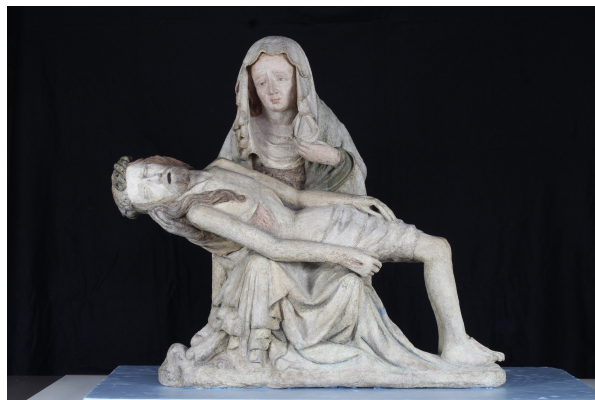
L'opera dopo il restauro

Il lavoro è iniziato con una **microaspirazione** preliminare volta ad asportare le efflorescenze superficiali e le sostanze polverulente ed incoerenti depositatesi nel tempo.

Si è poi proceduto con il **consolidamento** della materia costitutiva, fortemente disgregata e in fase di distacco superficiale in ampie parti del manufatto (volto, collo, capelli, velo e spalla sinistra della Madonna; mano sinistra, gambe e capelli del Cristo; molti punti della veste della Madonna e quasi tutto il trono). Per questa operazione si è utilizzato un silicato di etile in white spirit (Estel 1000) applicato ad iniezione e a pennello a rifiuto, ad intervalli di due ore, per un totale di 3-4 applicazioni. Durante l'operazione ci si è avvalsi dell'ausilio di un tampone morbido per riadagiare le parti esfoliate. Con questo primo intervento si è ottenuta una maggior solidità generale che ha permesso di eseguire la **pulitura** della superficie in sicurezza.

Quest'ultima è stata realizzata tramite tamponcino imbevuto di solventi organici (acetone, white spirit) o miscele degli stessi. Questa fase ha permesso la rimozione della patina di sporco, cere, vernici e ritocchi alterati. Contemporaneamente si è effettuata anche l'**adesione** delle parti in pericolo di caduta o distaccate, tramite piccole gocce di Paraloid B72 al 12% in acetone (parti di capelli del Cristo e della Madonna e diversi frammenti sparsi su tutta l'opera) e di Acril 33 puro (velo del lato destro della Madonna). Durante la pulitura si è effettuata anche la rimozione delle stuccature precarie o soprammesse all'originale o ritenute comunque non idonee.

Le nuove **stuccature** sono state eseguite tramite impasti di calce idraulica Cepro, marmorino e sabbia di fiume additivati con qualche goccia di Acril 33 al 50% in acqua demineralizzata. L'operazione ha interessato le lacune ritenute possibile causa di instabilità del manufatto e quelle che interrompevano bruscamente la superficie creando difficoltà nella lettura complessiva dell'opera.

La **reintegrazione cromatica** si è compiuta tramite leggere velature stese a tratteggio o sottotono per ricollegare la materia pittorica frammentaria utilizzando colori a vernice chetonica. Si è invece evitata l'applicazione di qualsiasi finitura aggiuntiva che potesse creare ulteriori processi chimici futuri.

Si è quindi scelto, in accordo con la Direzione Lavori, di favorire una protezione dell'opera più completa tramite lo spostamento del manufatto in una zona della sala non interessata da irradiazione solare diretto e il suo inserimento in una teca a tenuta stagna, igrometricamente controllata, dotata di gel di silice tarato a UR attorno al 55%, senza intervenire sulla variazione della temperatura.

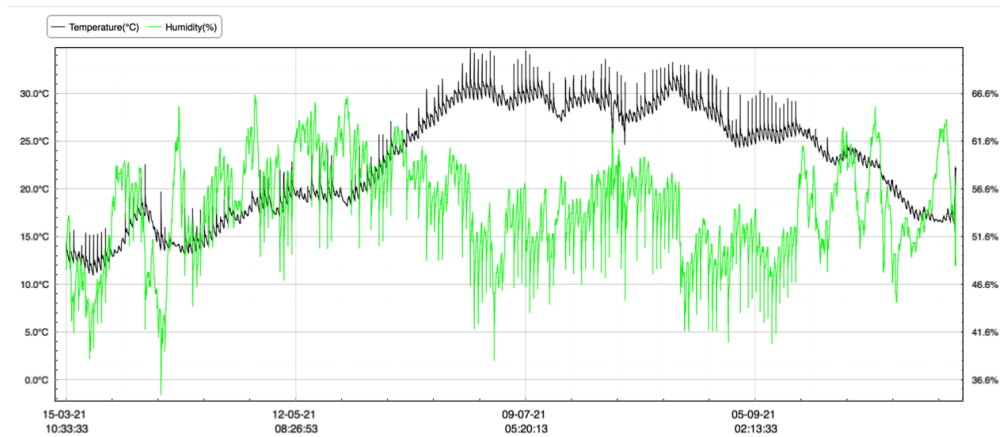
Di conseguenza a quanto detto sopra, si era ritenuto opportuno posizionare nell'ambiente un datalogger per poter monitorare le escursioni termoigrometriche dell'ambiente in cui l'opera era conservata, allo scopo di ottenere informazioni utili nell'attesa di procedere con un nuovo restauro conservativo. La registrazione dei dati, avvenuta tra marzo e ottobre 2021 aveva riportato condizioni ambientali molto instabili, caratterizzate da repentini sbalzi termoigrometrici, confermando l'inidoneità del luogo di custodia (vedi grafico sotto riportato)*.

Max	34.7°C/66.5%	Log Start Time	15-03-21 10:33:33
Min	10.9°C/35.0%	Log Stop Time	25-10-21 17:33:33
Avg.	22.9°C/54.5%	Elapsed Time	0D 0H 0M 0S
MKT:	25.0°C	Total Points	10765
Initial Alarm (Temp)	N/A	Initial Alarm (Humidity)	N/A
