**L'INTERVENTO CONSERVATIVO  
DEL FONTE BATTESIMALE DELLA CHIESA DI SAN LEONARDO CONFESSORE  
A COLLALTO - TARENTO (UD)**

**RELAZIONE TECNICA**

**Committente:** Parrocchia di San Leonardo confessore – Collalto di Tarcento (Ud)  
**Direzione Scientifica:** dr.ssa Annamaria Nicastro  
Soprintendenza B.S.A.E. del Friuli Venezia Giulia  
**Esecuzione dei lavori:** A.RE.CON. soc. coop.  
**Periodo di esecuzione:** maggio 2024

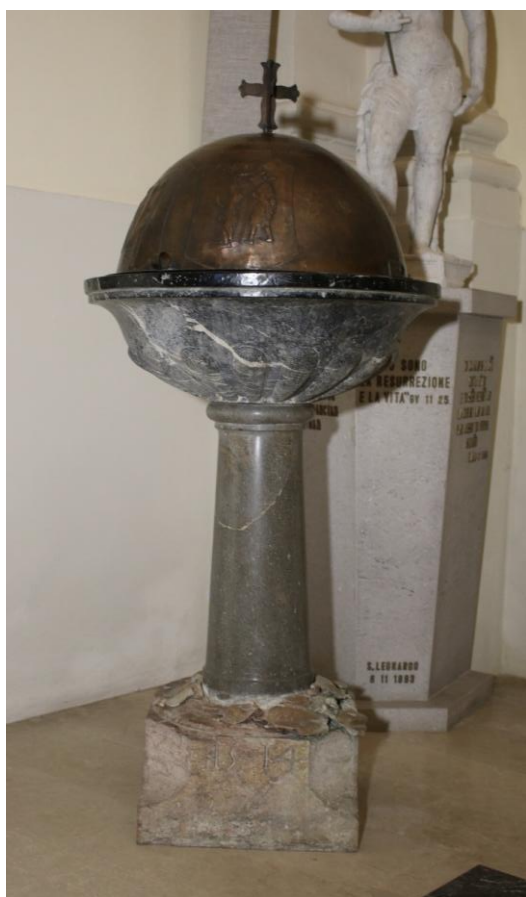
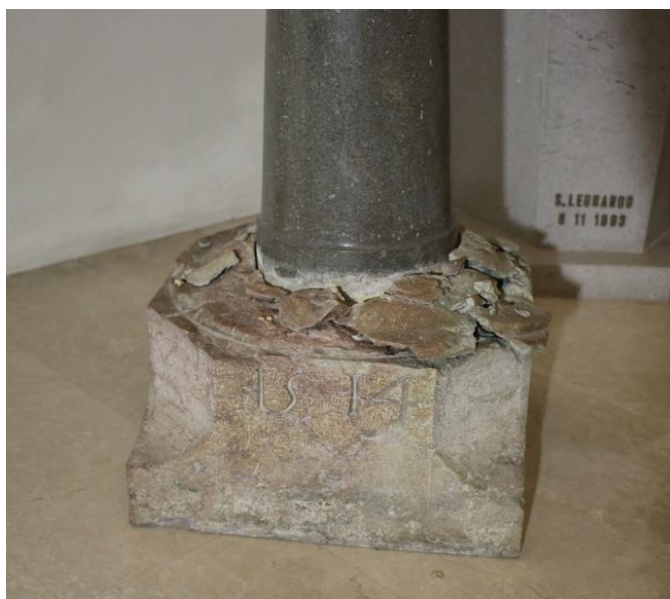
Il fonte battesimale di Collalto, costituito da tre elementi compositivi di altrettanti differenti litotipi, verteva in uno stato conservativo pessimo; se il catino in nero Timau era caratterizzato da calcare e piccoli depositi ad esso adesi (minuscole gocce di cemento e tinteggiatura) e il fusto in pietra Piasentina non presentava problematiche degne di nota, la problematica maggiore risaliva nell'elemento senz'altro più antico, ovvero il basamento. Questo, che riporta la data 1514, realizzato in Fior di Pesco (?), si presentava infatti con numerosi frammenti e scaglie mobili.

Per quanto riguarda la staticità, non si era a conoscenza dell'esistenza di perni passanti tra gli elementi e il fonte risultava instabile e mobile.

Come detto, il fonte battesimale risultava elemento mobile e instabile per cui il nostro intervento muoveva dalla necessità di renderlo stabile e fisso in un'area ben definita, fruibile dalla comunità con garanzia di sicurezza.

Per prima cosa, con l'ausilio di un sollevatore pneumatico, si è imbragato e sollevato il catino. Si è visto nell'occasione che esso era fissato per mezzo di una resina al fusto sottostante che quindi si è sollevato contestualmente. Il basamento invece rimaneva a terra, mettendo in evidenza l'assenza di perni di fissaggio sia con il fusto, sia col pavimento.

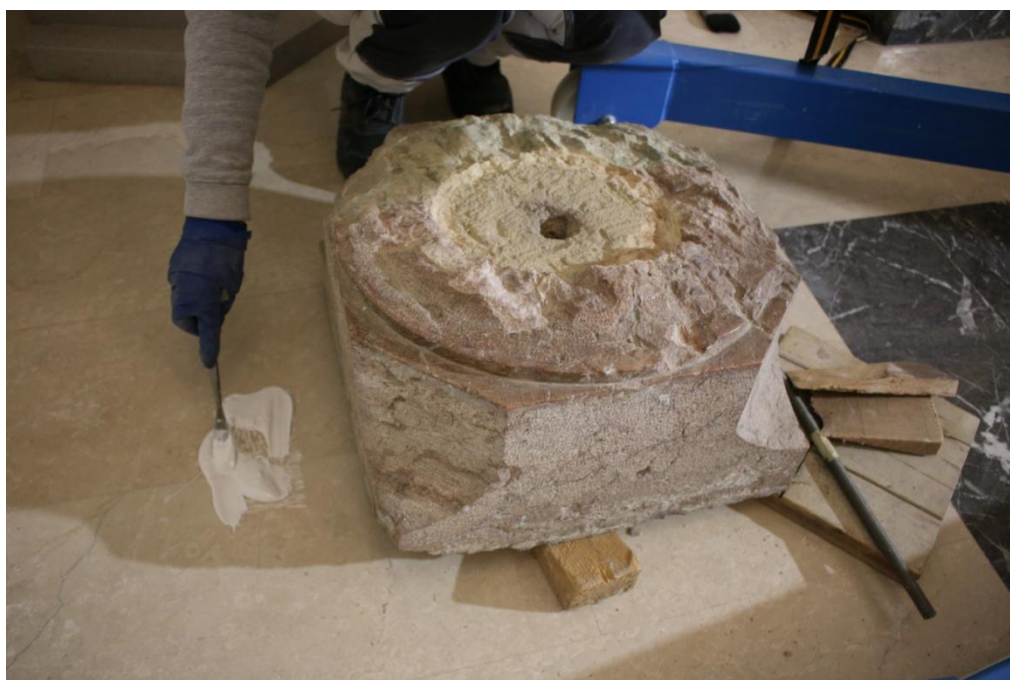
*Nell'immagine la stesura del letto di colla bicomponente sul pavimento.*

Una volta prescelta, su accordi tra rappresentanti della Parrocchia e il funzionario di zona della Soprintendenza, la posizione definitiva, si è proceduto con la preparazione dell'area pavimentale di posa; come prima operazione si è scalpellata l'area del pavimento interessata così da permettere il miglior aggrappo della resina bicomponente (EPO 121 – Cts) in vista del primo fissaggio effettuato, quello del fusto sul pavimento.

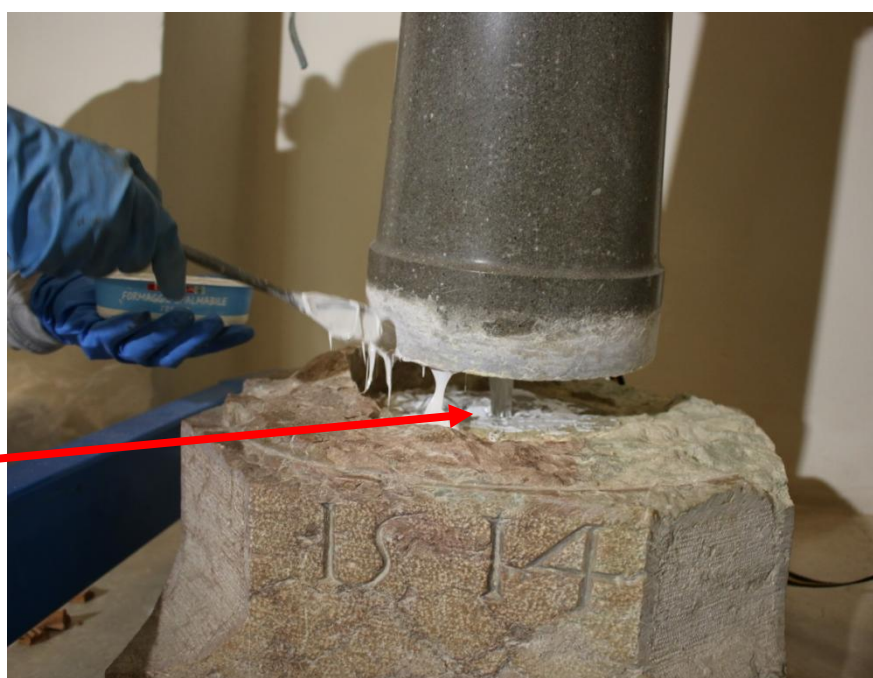
*Perno in inox*

L'incollaggio seguente è consistito nel posizionamento di fusto e catino sul basamento precedentemente fissato a terra, con l'aiuto del sollevatore pneumatico. In questo caso l'incollaggio ha previsto l'inserimento di un perno del diametro di 1,2 cm, in acciaio inox, passante tra basamento e fusto. Anche in questo caso vi è stata l'applicazione tra i due elementi della resina bi componente EPO 121, che ha anche inglobato il perno in acciaio e la sua sede nei due elementi lapidei.

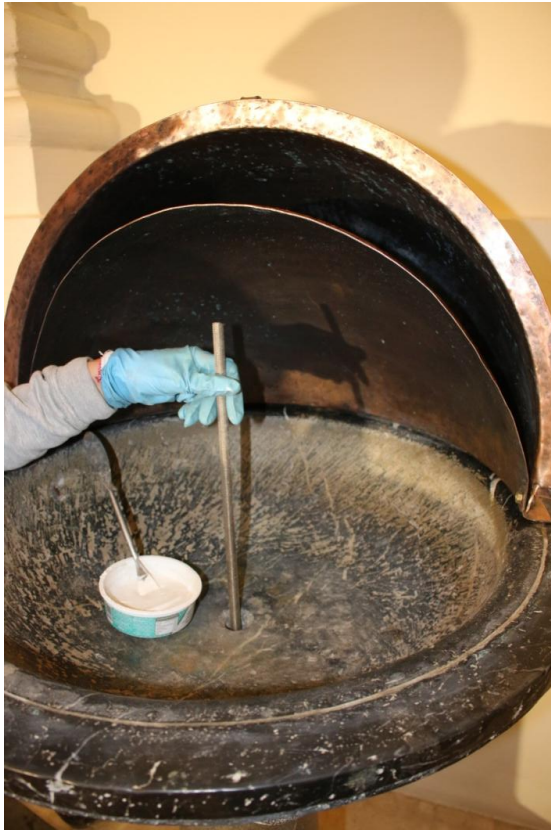
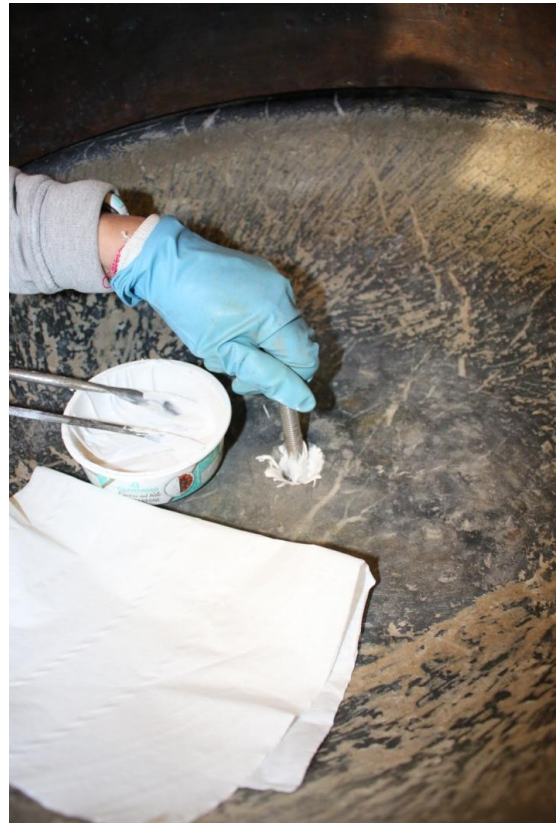
Avendo catino e fusto un foro collegato, abbiamo deciso di inserire anche qui una barra filettata in inox come ulteriore sicurezza di stabilità. Entro tale foratura abbiamo immesso colla epossidica che ha inglobato il perno in tutta la sua lunghezza.

Con la stessa resina si è anche proceduto al fissaggio di tutti i frammenti mobili del basamento (foto sottostanti).

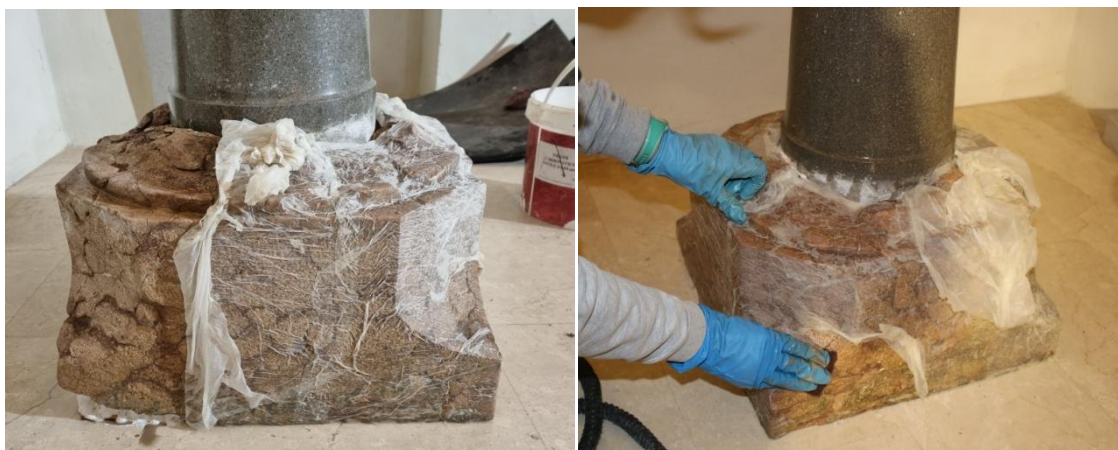
*In alto, la rimozione dell'impacco di E.D.T.A. sul basamento.  
Sotto, l'impiego del vaporizzatore sul catino.*

L'intervento di pulitura si è svolto nei giorni seguenti gl'incollaggi, una volta attestata la perfetta asciugatura e catalisi delle resine; tale operazione si è realizzata con sistema umido ovvero con impacchi di carta giapponese imbevuta di una soluzione di E.D.T.A. tetra sodico al 2%.

Lasciati agire per una ventina di minuti, gl'impacchi sono stati quindi rimossi e la superficie frizionata con spugnette leggermente abrasive; l'intervento si è concluso con un risciacquo accurato e la rifinitura della pulitura con un vaporizzatore.

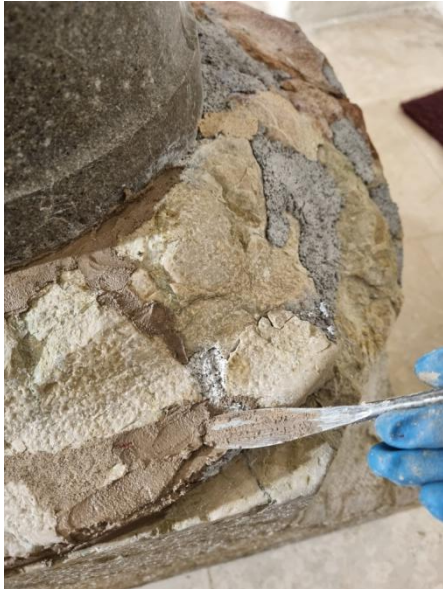
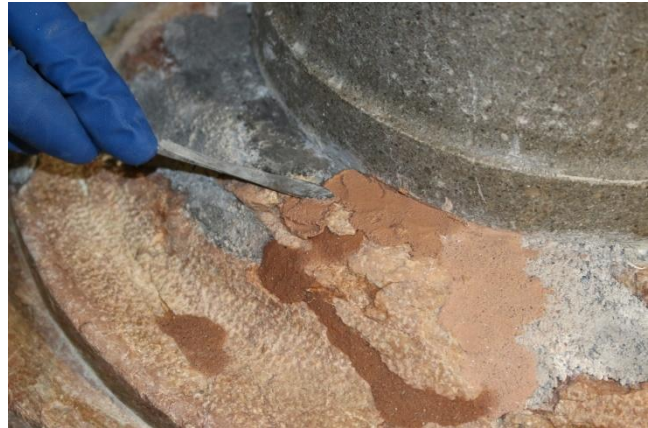
*La stesura delle stuccature finali su quelle di fondo, grezze.  
Sotto, la realizzazione del giunto di sigillatura tra catino e fusto del fonte battesimale.*

L'operazione di stuccatura ha riguardato sia i giunti fra i diversi elementi costitutivi sia le fessurazioni e lacune presenti in particolare nel basamento. Tale fase si è svolta mediante la stesura di malta composta da inerti a granulometria variabile e calce idraulica Lafarge con una proporzione fra inerte e leganti di 3 parti a 1. Nelle lacune più profonde si è steso un impasto a granulometria più grossa (stuccature di fondo); successivamente queste stuccature sono state rivestite con quelle finali caratterizzate da impasti più sottili e pigmentati per essere accordate alla cromia della pietra originale. I pigmenti utilizzati sono di natura minerale, in polvere e compatibili con la natura basica

della calce (terra d'ombra naturale, nero vite, terra di Siena naturale). Le malte sono state addizionate con una percentuale di resina acrilica al fine di aumentare le garanzie di tenuta e adesione delle stuccature.

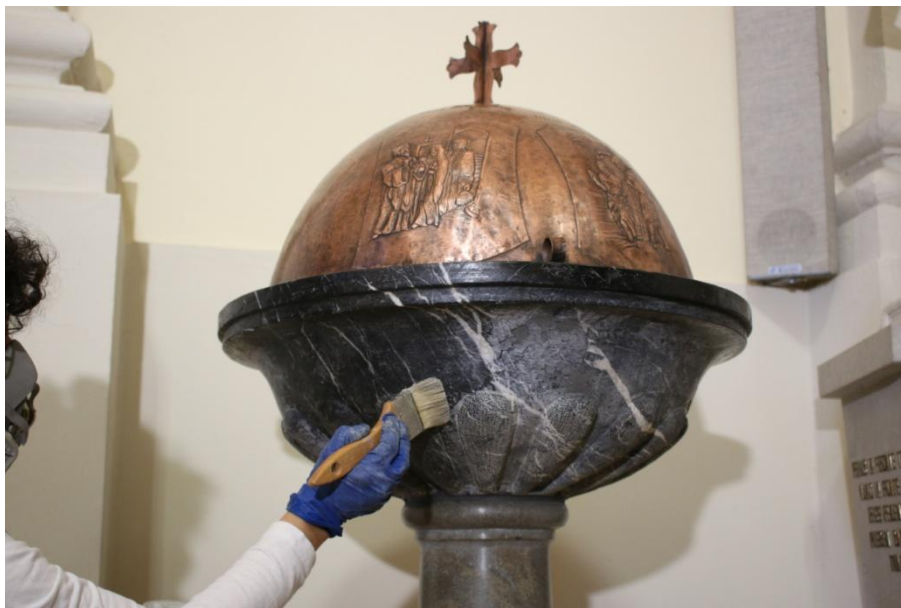
*La stesura della cera a pennello.*

Il trattamento protettivo del rivestimento lapideo è stato effettuato una volta accertata l'avvenuta asciugatura delle stuccature. Sui tre elementi è stata applicata cera microcristallina allo scopo d'isolarli dagli agenti atmosferici aggressivi, stendendola a pennello e tirandola, dopo qualche momento, con un panno di lana.

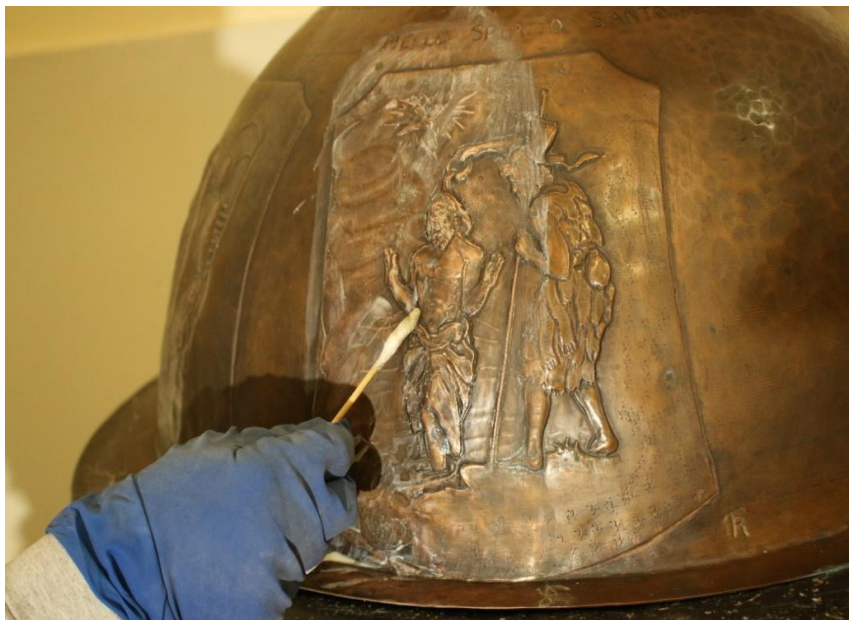
*La pulitura con stoppino e crema specifica per rame e sue leghe.*

La pulitura della lega di rame è stata condotta con acqua demineralizzata: dapprima sono stati eseguiti ripetuti risciacqui con spazzolini e spugne. In seguito ad un ultimo lavaggio con acqua demineralizzata, si sono effettuati impacchi con ovatta di cotone imbevuta di acetone anidro per disidratare perfettamente il metallo. La superficie esterna è stata pulita anche con una crema per rame e sue leghe, che con la sua formulazione garantisce una eliminazione degli ossidi ma il rispetto delle patine nobili. Si è proceduto imbevendo batuffoli di cotone di ovatta con la crema e strofinando leggermente la superficie per alcuni minuti; subito dopo si è sciacquato abbondantemente con acqua demineralizzata senza aspettare che la soluzione si asciugasse. Infine si è proceduto nuovamente con la disidratazione a base di impacchi di acetone.

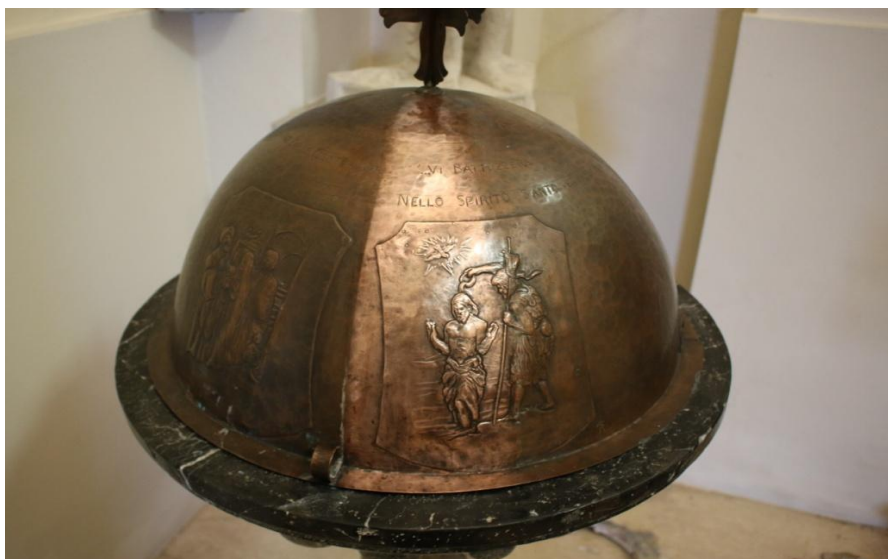
*Tassello di pulitura e sotto, la lucidatura del protettivo.*

Infine si è applicato uno strato protettivo, per assicurare un'azione preventiva ed impedire ulteriore corrosione, utilizzando Soter Cu (Bresciani), che è un prodotto a base di cere naturali cristalline, polimeri organici, solventi esteri e terpenici e contiene derivati del benzotriazolo, un passivante ed inibitore della corrosione. Il protettivo è stato lucidato con panni di lana.

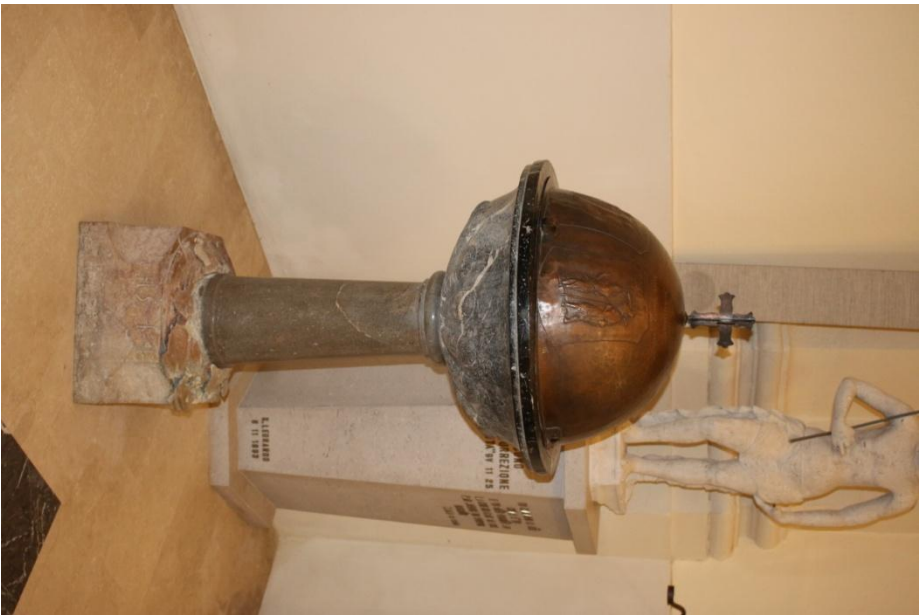
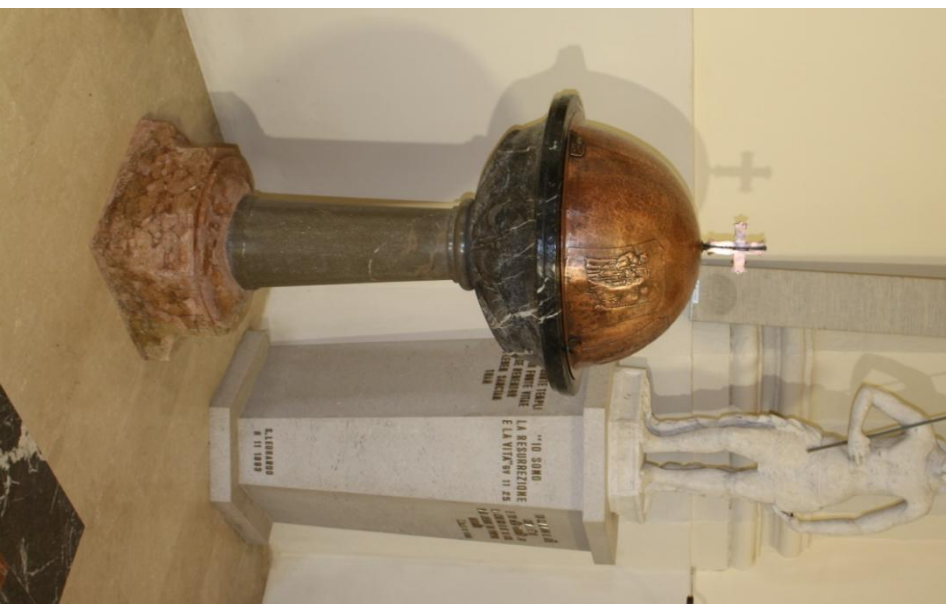
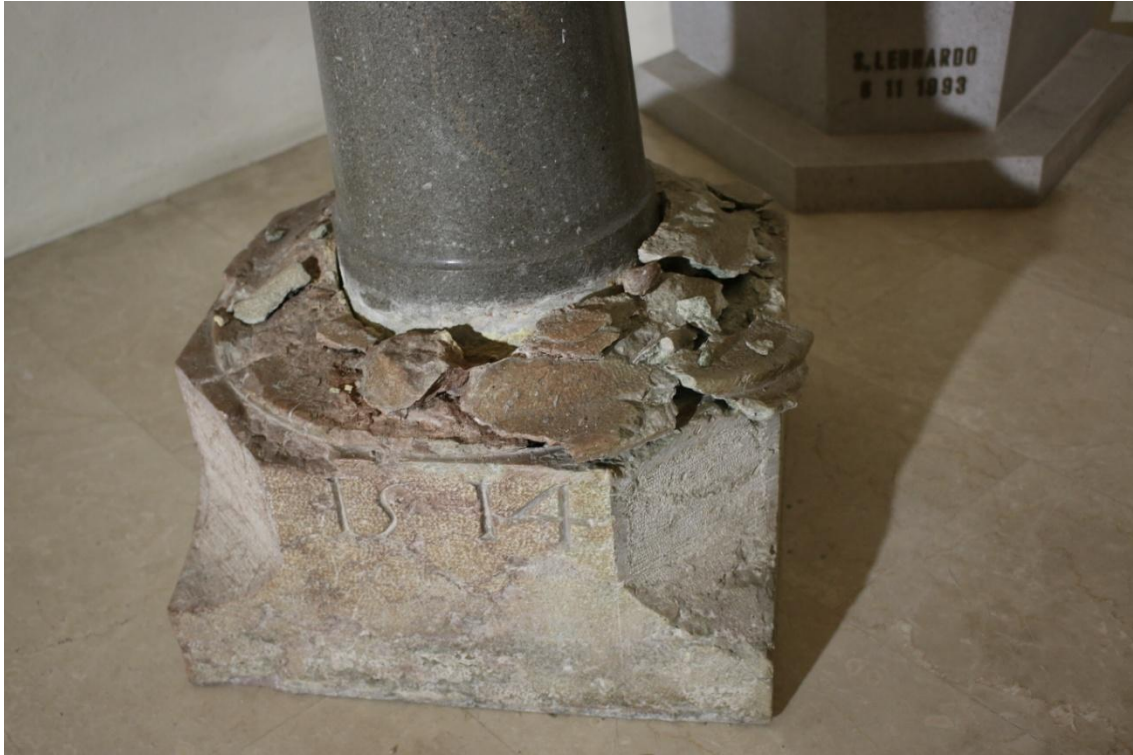
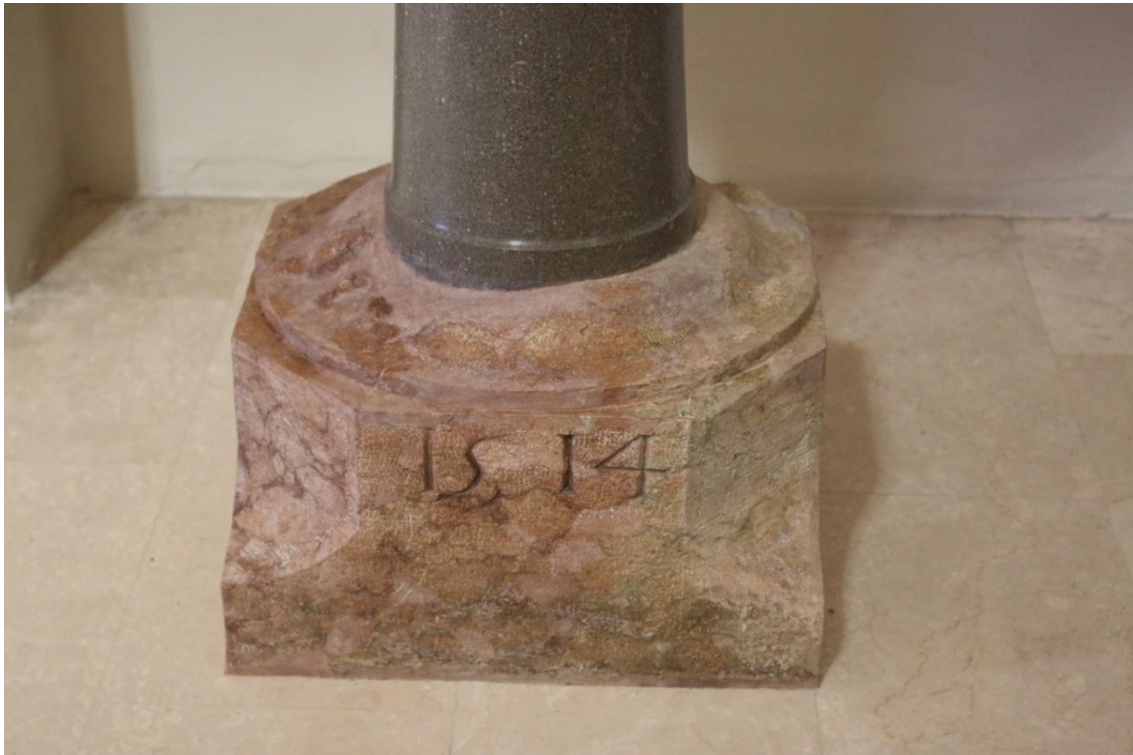
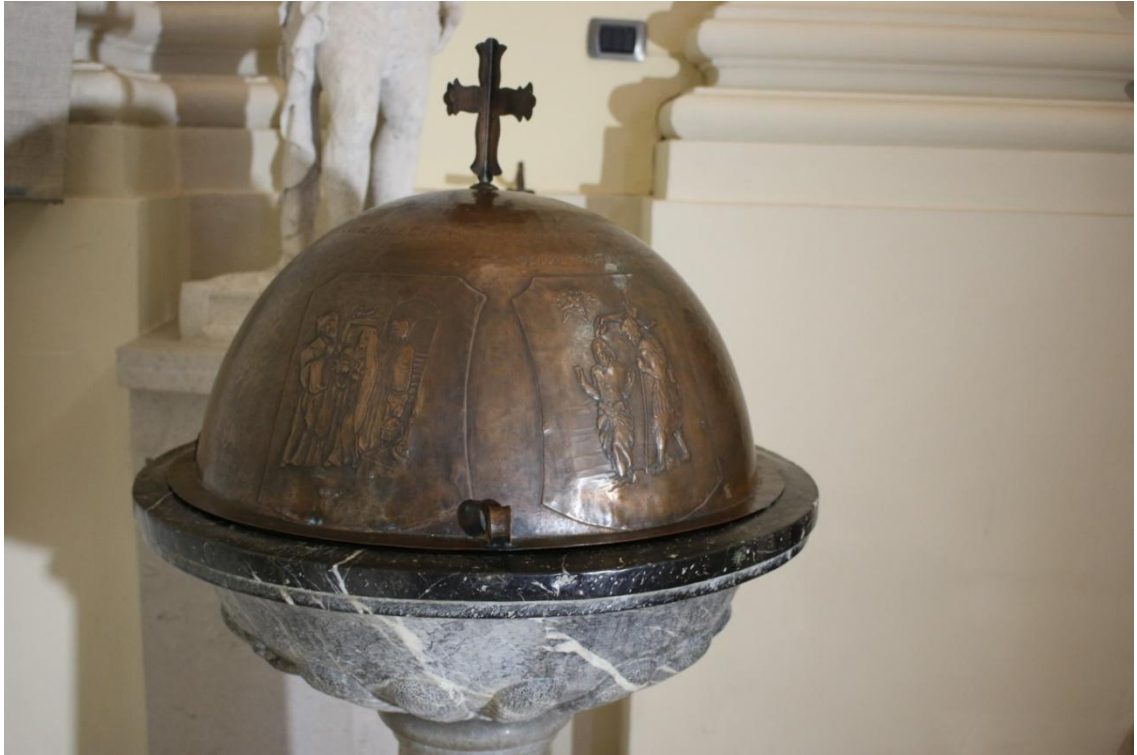
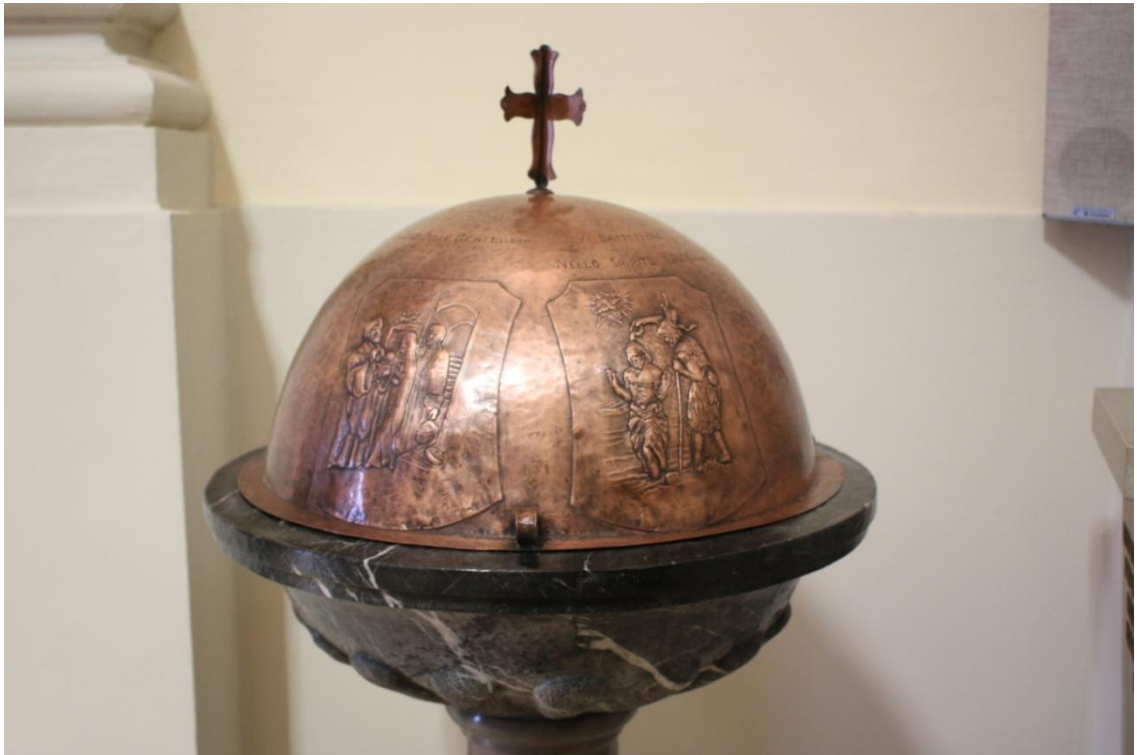
Nelle pagine a seguire, alcune immagini che confrontano il manufatto prima e dopo il restauro.
