Oggetto: S. Vito Al Tagliamento (PN), Duomo, altare maggiore, XVII-XVIII secoli.

In riferimento all'opera in oggetto, invio la documentazione del restauro.

**S. VITO AL TAGLIAMENTO (PN), DUOMO, ALTARE MAGGIORE DEL SANTISSIMO
SACRAMENTO, 1685-1751.**

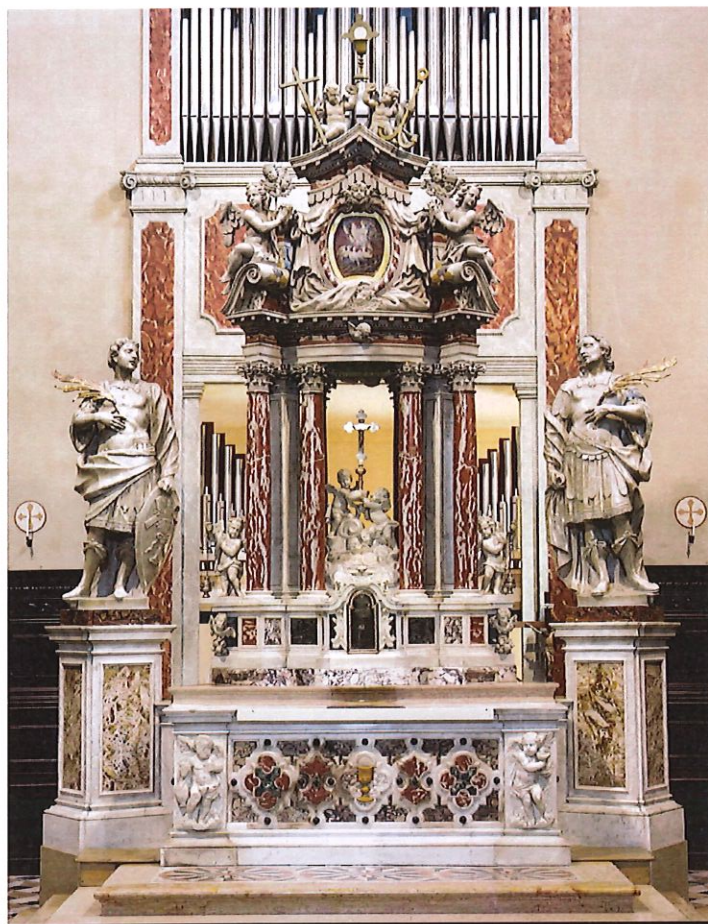
Altare maggiore, visione generale prima del restauro

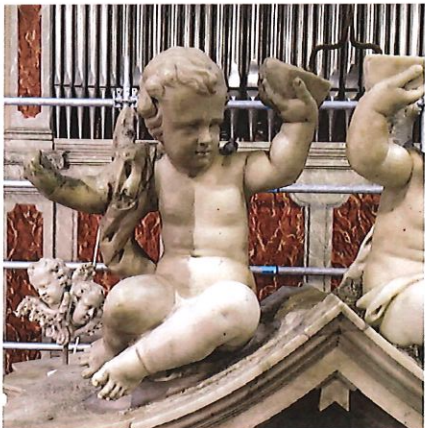
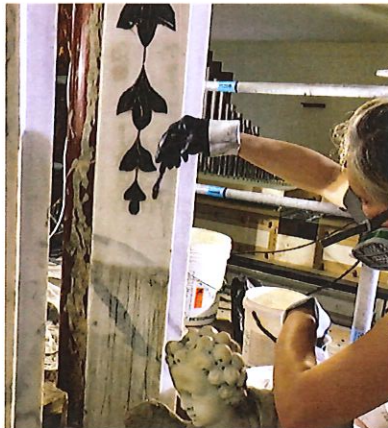
materiale da rimuovere. Soprattutto la parte superiore era ricoperta di strati consistenti di sporco che nella parte inferiore, grazie alle frequenti spolverature, erano assenti.

Operazioni di restauro: pulitura e rimozione di stuccature

- documentazione fotografica delle fasi di intervento in digitale;
- spolveratura preliminare con pennelli morbidi e aspiratore;
- pulitura delle superfici secondo il seguente procedimento: prima applicazione a pennello di una miscela di ligroina acetone e white spirit in rapporto 40:40:20 ed asportando con cotone imbevuto della stessa miscela (sensibilizzazione degli strati di cera) coadiuvando l'operazione con calore prodotto da ugello di macchina a emissione di calore, seconda applicazione a pennello in rapida successione di carbonato di ammonio al 40% sempre con apporto di calore e lavaggio successivo con acqua demineralizzata;
- rimozione delle stuccature non più idonee a secco con scalpelli e martelli e rimozione dei perni in ferro non più funzionali;

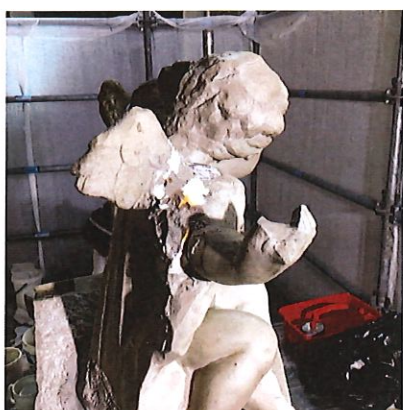
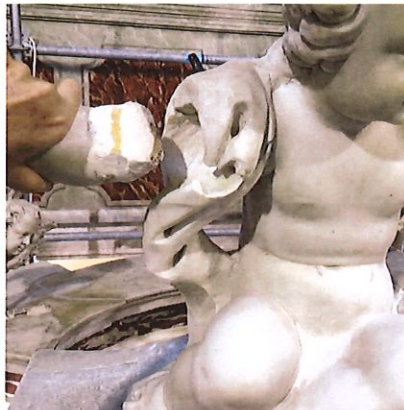
Particolarmente problematica era la condizione delle stuccature delle sculture del fastigio superiore, spesso sovrabbondanti e grossolane, la rimozione o assottigliamento di queste ha comportato lo smontaggio di quattro ali delle sculture e del putto di destra.

Putto del fastigio superiore: fasi di rimozione di stuccature e imperniatura degli elementi

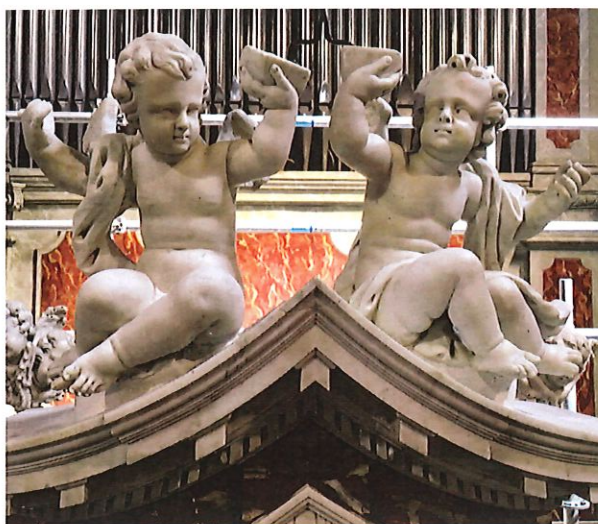
Dettagli delle sculture del fastigio superiore a restauro ultimato

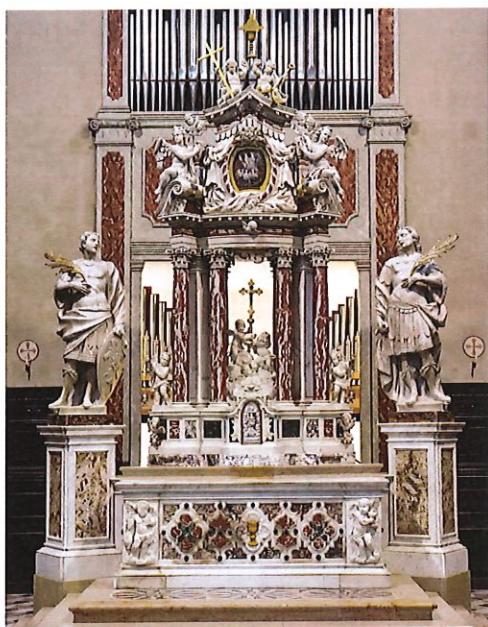
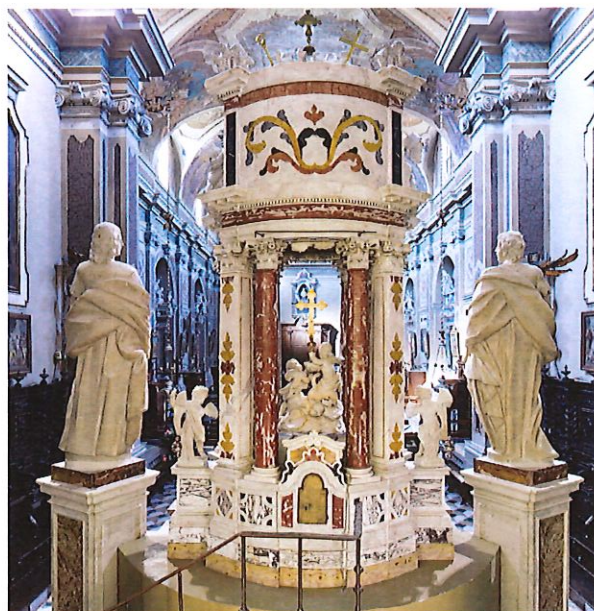
Altare maggiore, visione generale a restauro ultimato

E' da prevedere un piano manutentivo dell'altare che comprenda una verifica periodica (ogni 2 3 anni) dei depositi di polvere che inevitabilmente andranno a depositarsi e la periodica spolveratura con pennellesse morbide. L'operazione andrà condotta da un operatore specializzato.
