## IL RESTAURO

**DESCRIZIONE DELL'OPERA** L'altare ligneo intagliato e policromo è inserito nella prima cappella di destra della chiesa parrocchiale. Si tratta di un'opera della metà del sec. XVII, come attestato nell'iscrizione della base MDCLIII, che risulta coeva all'altare. Il complesso è interamente eseguito ad intaglio anche nelle parti di decorazione più minuta (non ci sono realizzazioni a pastiglia), la base ha la parte centrale arretrata, su cui montano due colonne scanalate con capitelli corinzi; la nicchia centrale è centinata e misura cm. 130x215, ha una bella cornice con intagliati racemi di vite su fondo blu e contiene una statua di S. Antonio non coeva all'altare. Due statue di angeli sdraiate sul timpano spezzato curvilineo fanno da coronamento assieme a un più piccolo angelo musicante sulla cimasa. Il timpano è arricchito da cornici modanate contenenti

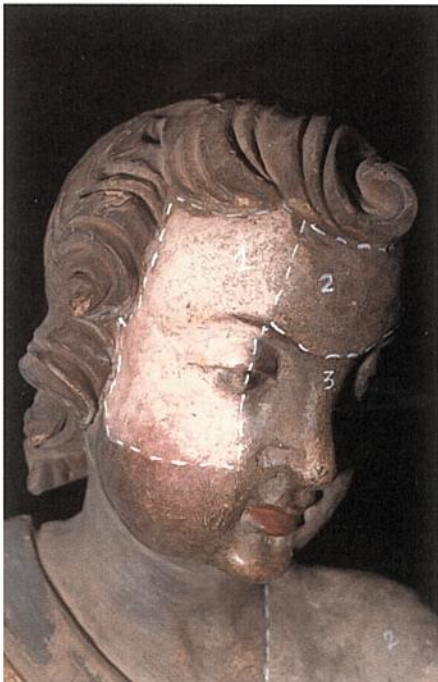
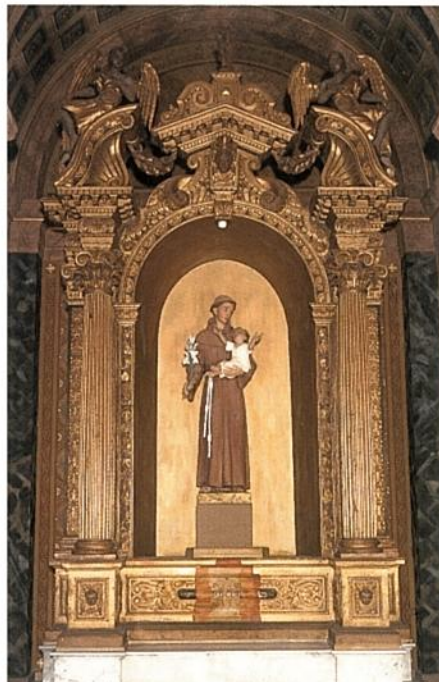
**STATO DI CONSERVAZIONE** L'altare era interamente ricoperto da strati di sporco di deposito che offuscavano la leggibilità delle dorature peraltro ben conservate al di sotto di suddetti strati. La predella presentava, al di sotto di spessi strati di porporina, ampie zone abrase a causa di un maggior uso e manutenzione.

I carnati delle statue risultavano anneriti a causa di due strati di ridipinture. L'attacco di insetti perforatori del legno era limitato ad alcune aree. Mancavano elementi decorativi quali frammenti di racemi di vite e alcuni fiori e dentelli. I sollevamenti degli strati poli-

cromi riguardavano soprattutto il timpano.

**INTERVENTO** Il restauro, eseguito in loco ha compreso la disinfestazione dei tarli, il consolidamento delle porzioni lignee cedevoli, il fissaggio delle porzioni di colore sollevate, la pulitura dallo sporco di deposito e dagli strati di porporina.

Particolarmente efficace è stato il risultato della pulitura dei carnati delle statue che hanno riacquisito il tono originario.

Per ciò che concerne l'intervento estetico si sono ricostruite le parti mancanti di decorazione, sono state stuccate e integrate le lacune con la tecnica del rigatino in modo da conferire unità d'immagine all'insieme.

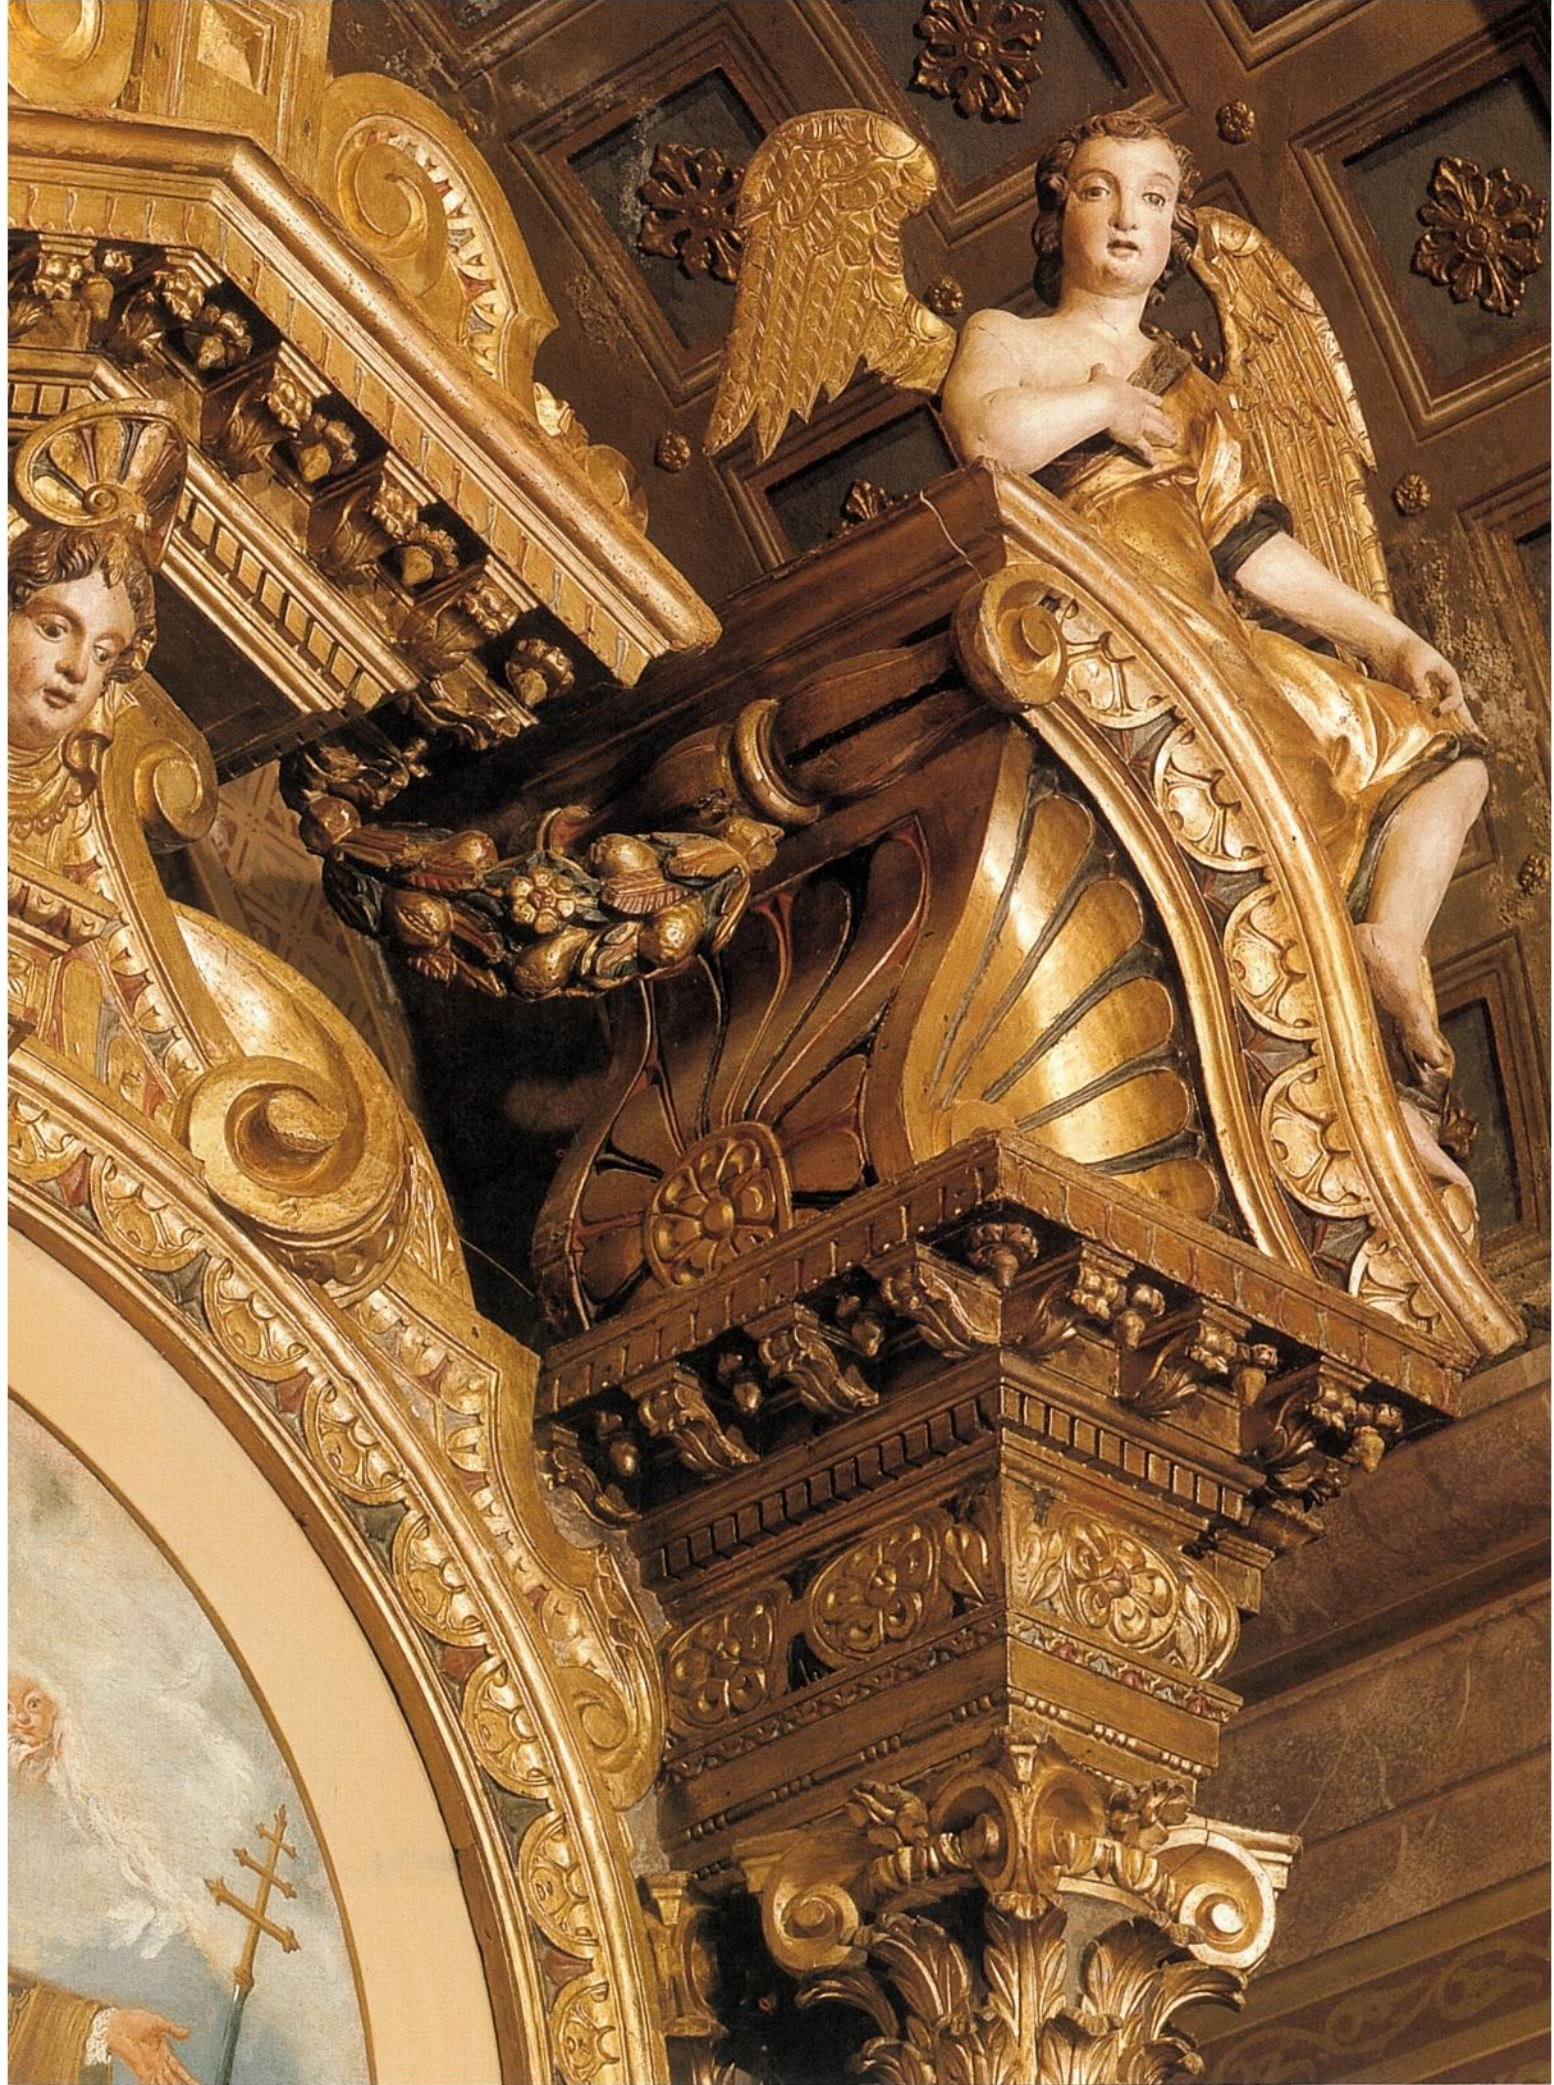
fiori e mensoline rovesciate. L'altare, proveniente dalla chiesa parrocchiale di Porcia, è stato probabilmente ridotto lateralmente di dimensioni per essere collocato nell'attuale nicchia, e ciò ha comportato uno squilibrio delle proporzioni.
