**RELAZIONE FINALE DEL RESTAURO DEGLI AFFRESCHI E
RIFACIMENTO DELLE PARTI DECORATIVE DELLA VOLTA
ABSIDALE DELLA CHIESA PARROCCHIALE DI VISCONE.**

Restauro eseguito da :

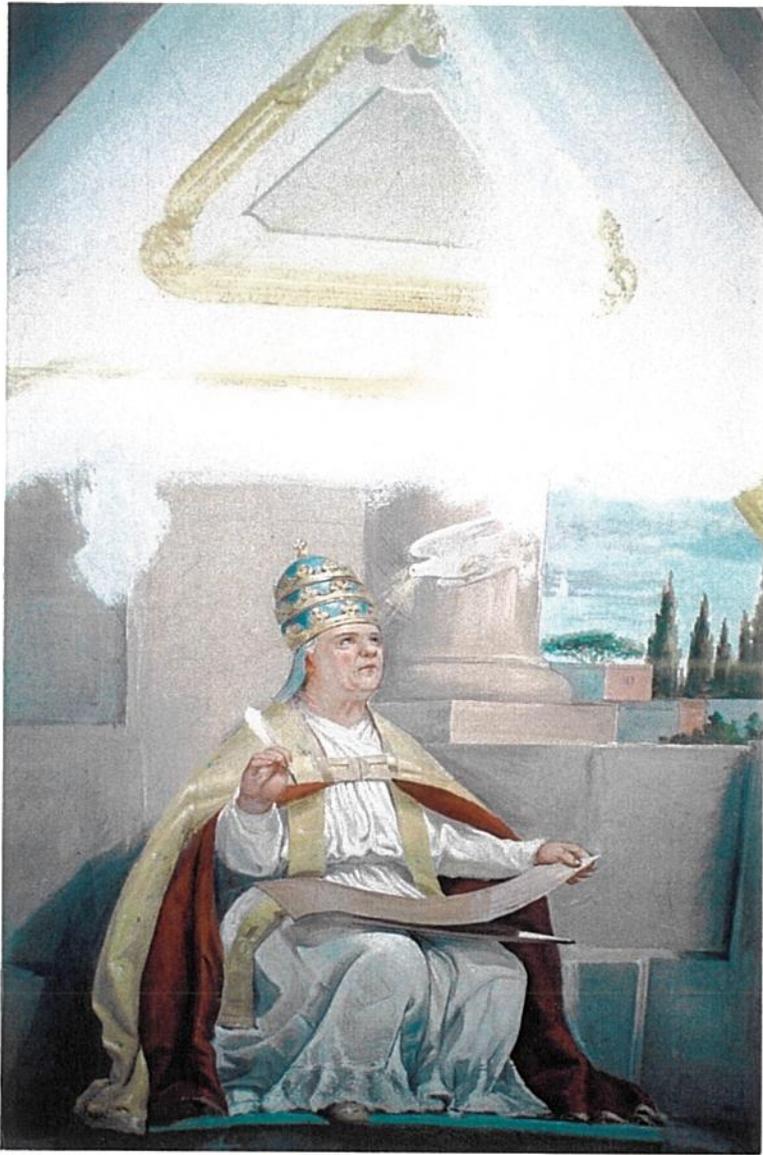
Foto 1

La volta a crociera dell'abside si presentava con diverse stuccature molto larghe, frutto di un precedente e maldestro restauro, probabilmente eseguito intorno agli anni cinquanta dello scorso secolo (foto 1 e 2); molte erano anche le cadute di colore e macchie di umidità, a causa di infiltrazioni d'acqua dal tetto già precedentemente risanate.

Gli affreschi sono stati innanzi tutto puliti prima meccanicamente per eliminare le stuccature del precedente restauro, ed in seguito con impacchi di acqua demineralizzata per eliminare lo sporco superficiale che comunque non era molto evidente.

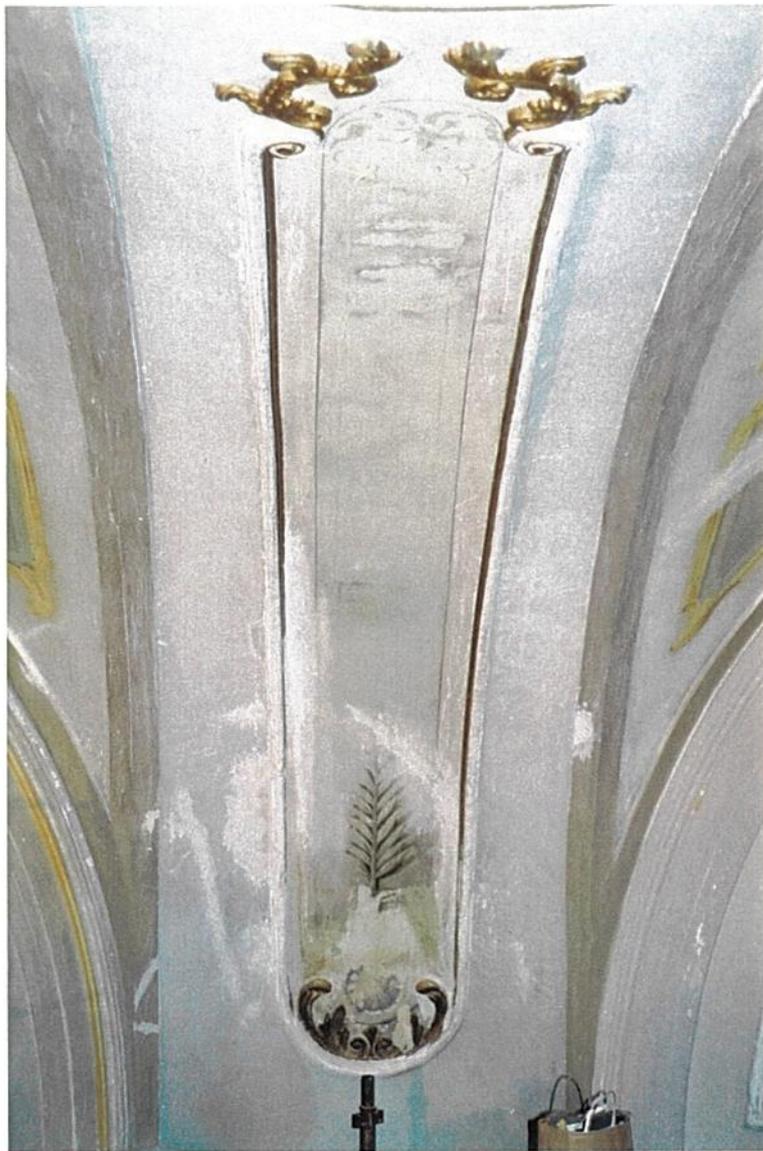
Foto 3

Le cadute di colore erano principalmente situate alla base dei costoloni dove probabilmente ristagnava l'acqua e non riusciva ad asciugarsi in fretta, questo ha portato alla quasi totale scomparsa di due su quattro decorazioni monocrome raffiguranti una conchiglia con palma (foto 3).

E' stata passata quindi una mano di colore a calce della stessa tonalità dell'originale, riproposte le decorazioni a finta modanature intorno all'affresco ed ai lati di esso (foto 6a e 6b), riprendendo i segni quasi del tutto scomparsi dell'originale e rifatte le decorazioni alla base dei costoloni dove erano assenti (foto 8, vedi anche foto del prima e dopo 3 e 4).

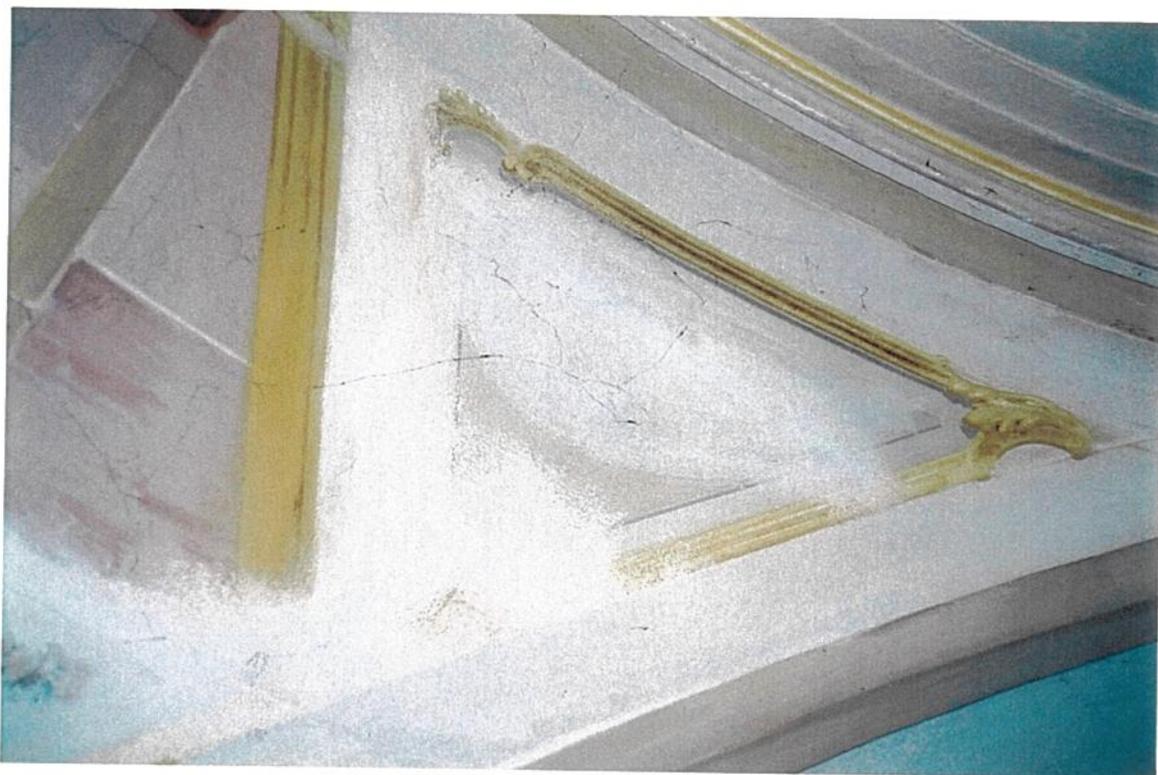
Foto 6a e 6b

Ai lati degli affreschi, quest'ultimi contornati da una finta cornice modanata di forma esagonale, ci sono altrettante finte cornici di forma triangolare con motivi decorativi a doppio ricciolo (foto 6a e 6b), tutte le queste parti decorative sono state eseguite con tecnica di pittura a calce .

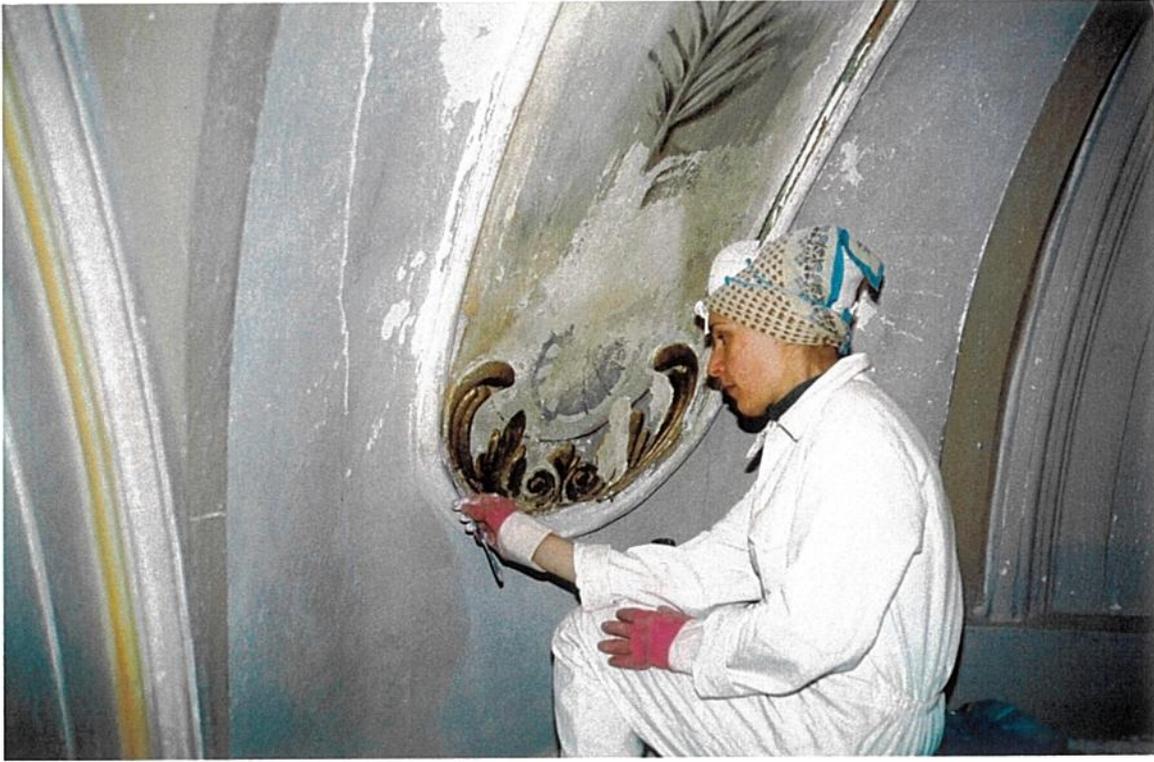
Foto 7

Anche alcune parti di cornici in stucco a rilievo erano danneggiate e mancavano alcune parti di esse.

Le parti di cornice a rilievo in stucco dove mancavano sono state rifatte dello stesso materiale e nello stesso modo e poi ridipinte in finto oro dove necessario (foto 7, 9 e 10) .
