OGGETTO: Rifacimento della lunetta presbiteriale nella chiesa di San Leonardo di Prossenicco. Relazione di fine lavori.

(edificio vincolato ai sensi del codice dei beni culturali per effetto dell'art. del D. lgs. N. 42/2004.)

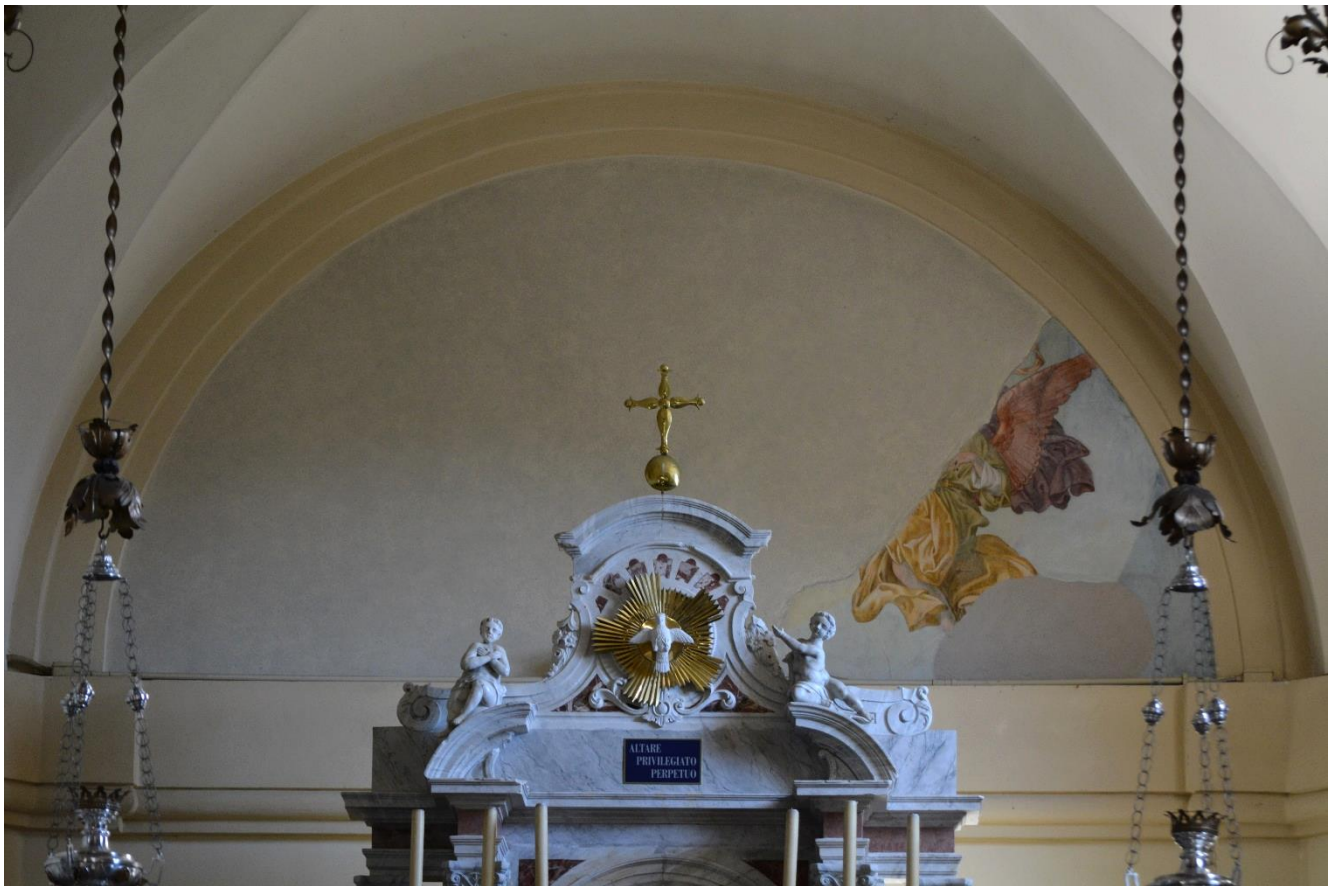
Il dipinto in oggetto, dopo anni di infiltrazioni di acqua meteorica, risultava quasi totalmente perduto: permaneva in loco un unico piccolo lacerto. La decorazione delle volte andò completamente in frammenti.

Dimensioni della lunetta: 389 cm (asse maggiore) per 194,5 cm (altezza). (fig.1-1a)

Figura 1 Stato della lunetta prima dei lavori

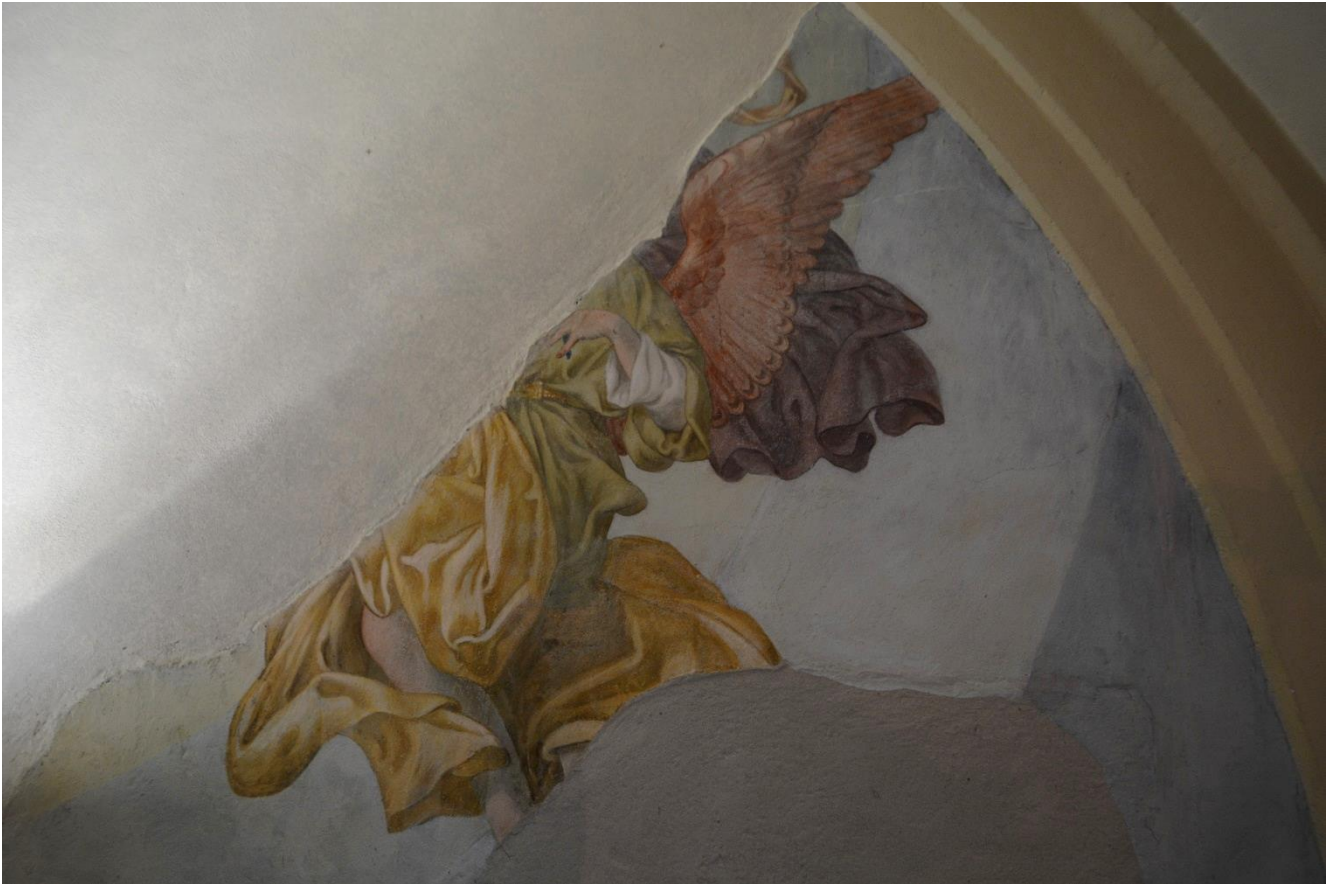
Dall'osservazione dell'unico lacerto esistente, si individuava un frammento della figura dell'angelo anteriore di destra, vestito da ampi panneggi realizzati nelle sfumature dell'ocra, del verdaccio e della terra verde. Parte della gamba e della mano sinistra erano ancora in opera, dettagli preziosi, perché diretto raffronto con la prassi esecutiva degli incarnati. Completamente conservata un'ala piumata, e alla destra di quest'ultima una porzione di tessuto violaceo, tendente al porpora, appartenente all'angelo musico posteriore. Nella parte superiore del lacerto, una parte di nastro svolazzante dipinto sempre nei toni ocracei.

Apprezzabili, infine, parti delle stesure cromatiche circolari digradanti, dai toni azzurri più esterni, sino alle nuance più giallastre, con le quali è definita la spaziatura del cielo retrostante.

In bassa a destra, presente una lacuna risarcita con una stuccatura realizzata con un inerte grigio, all'apparenza, sabbia di fiume, cromaticamente molto impattante.

Figura 1a Particolare del lacerto di affresco originale

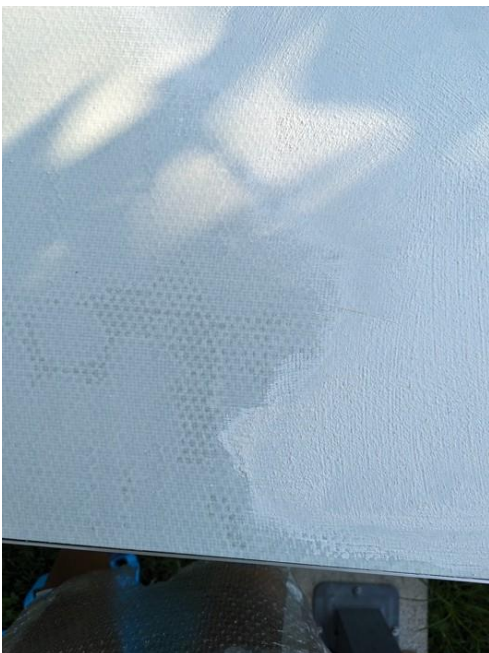
Il pannello è stato preventivamente preparato con una base di adesione ai silicati. Detta base si caratterizza per la presenza nell'impasto di un inerte a granulometria media, e funge da strato preparatorio alla pittura, avvicinandosi, nella consistenza materica ed estetica alla malta del tonachino pittorico originale.

I bordi del pannello sono stati profilati con barre metalliche in alluminio sagomate (*fig.2*). Esse sono state fissate con viti. Preventivamente tutta la bordatura a spessore era stata sigillata con una resina bicomponente ad elevata tenuta (*fig. 3*).

Figura 2 Stesura malta aggrappante ai silicati

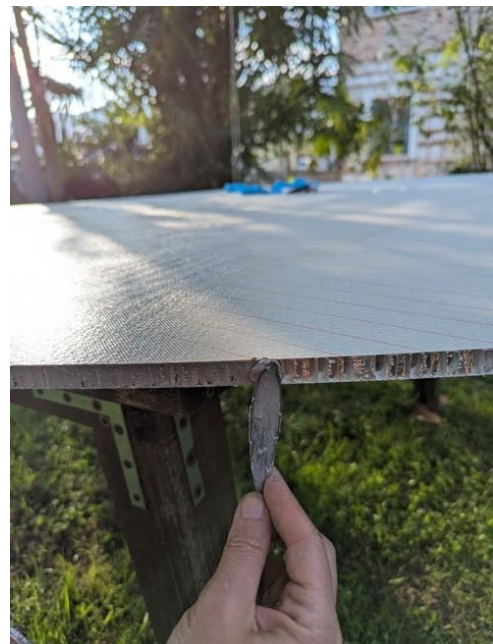
Figura 3 Sigillatura bordi con resina bicomponente

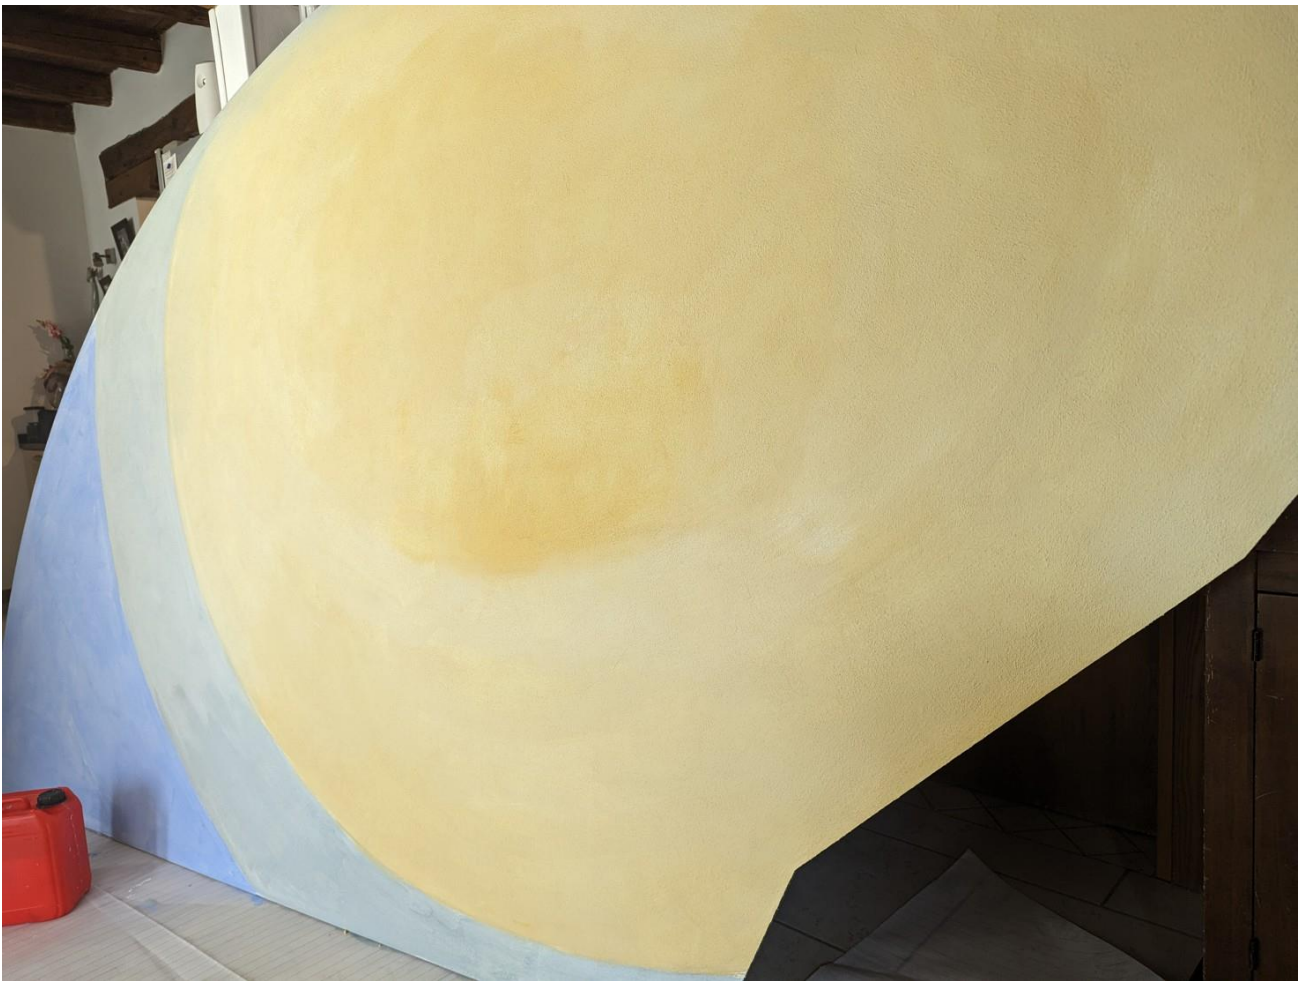
Alla completa asciugatura delle maltine di fondo si sono realizzate le basi colore ai silicati del dipinto, abbozzando per grandi campiture sfumate i cerchi concentrici de cielo di fondo: tonalità digradanti dai freddi blu cobalto ai toni più caldi ocracei (*fig. 4*).

Figura 4 Basi colore ai silicati

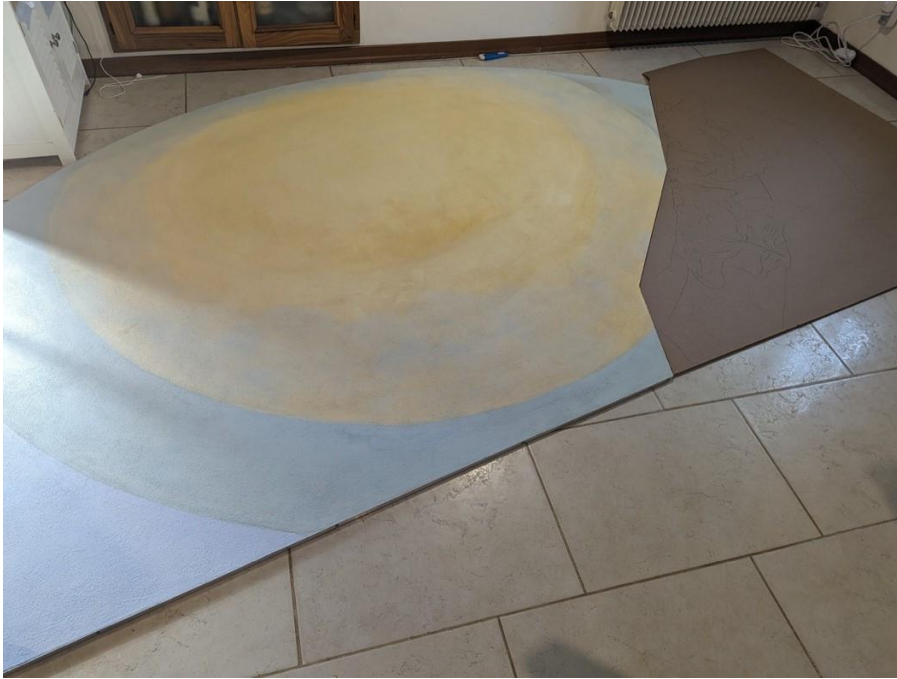
Su tale base cromatica si è eseguito il disegno preparatorio di tutta la composizione. Il rilievo del frammento pittorico in situ è stato a tal proposito fondamentale. Grazie ad esso si è avuto un costante riferimento per il posizionamento e per il corretto ingrandimento della composizione precedentemente studiata con il bozzetto: ricordiamo quanto fosse importante il corretto allineamento dell'immagine che, collocata in seguito entro una cornice tridimensionale, non ammetteva margini di errore progettuali. Si è dunque realizzata una sagoma in scala 1:1 (*fig. 5*), del frammento originale da accostare al pannello in questione e la si è utilizzata a mo' di guida per orientare proporzionalmente e direzionalmente la composizione.

Figura 5 Addossamento sagoma

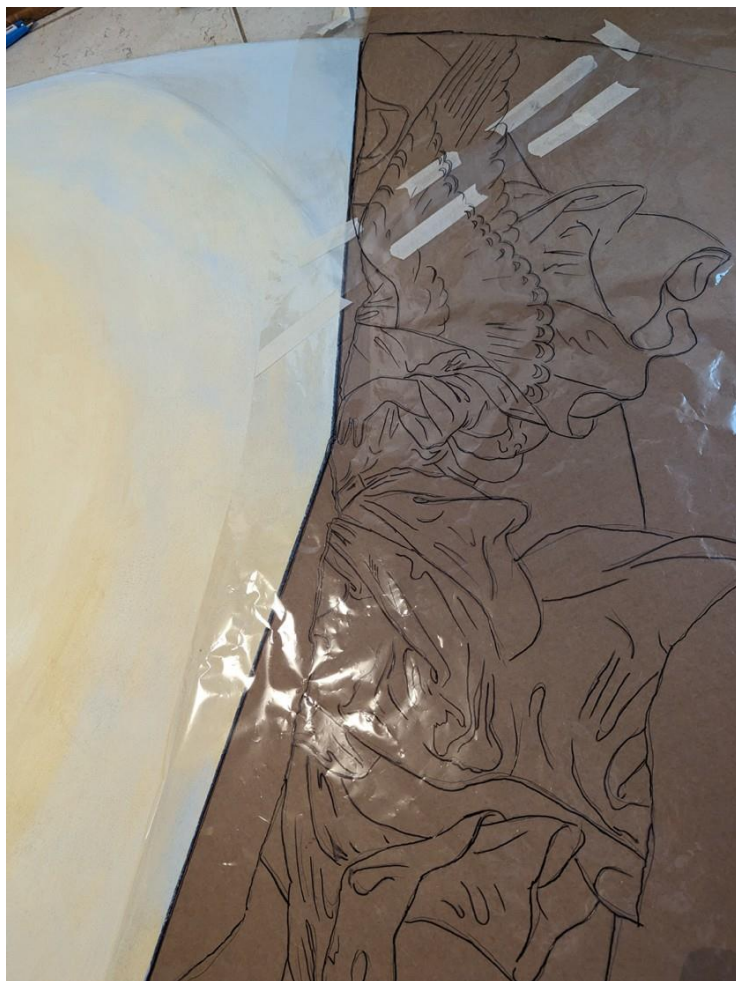
Figura 6 Posizionamento rilievo scala 1:1

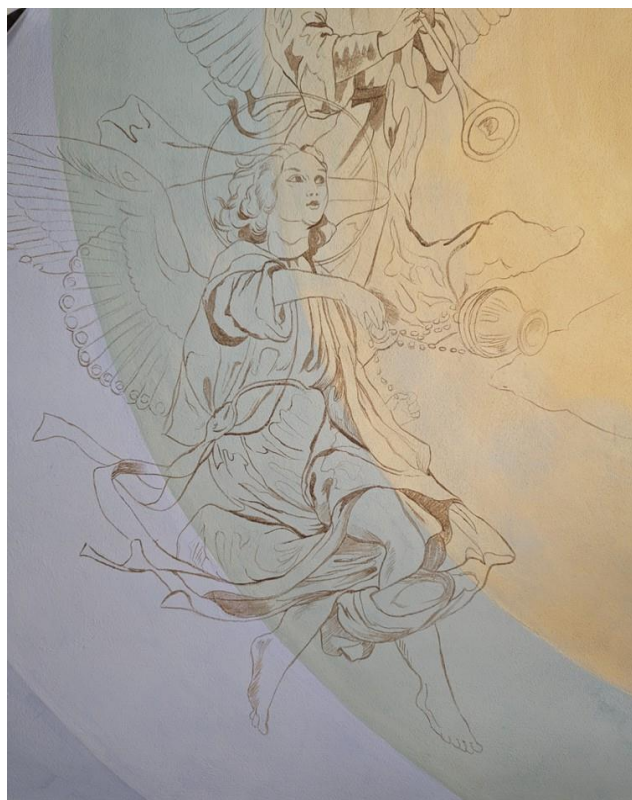
Il disegno preparatorio è stato realizzato in tono color terra d'ombra bruciata cosicché fosse facilmente amalgamabile con gli strati di pittura successiva. (fig. 7-8).

Figura 7 Disegno preparatorio, (part.)

Figura 8 Disegno preparatorio, (part.)

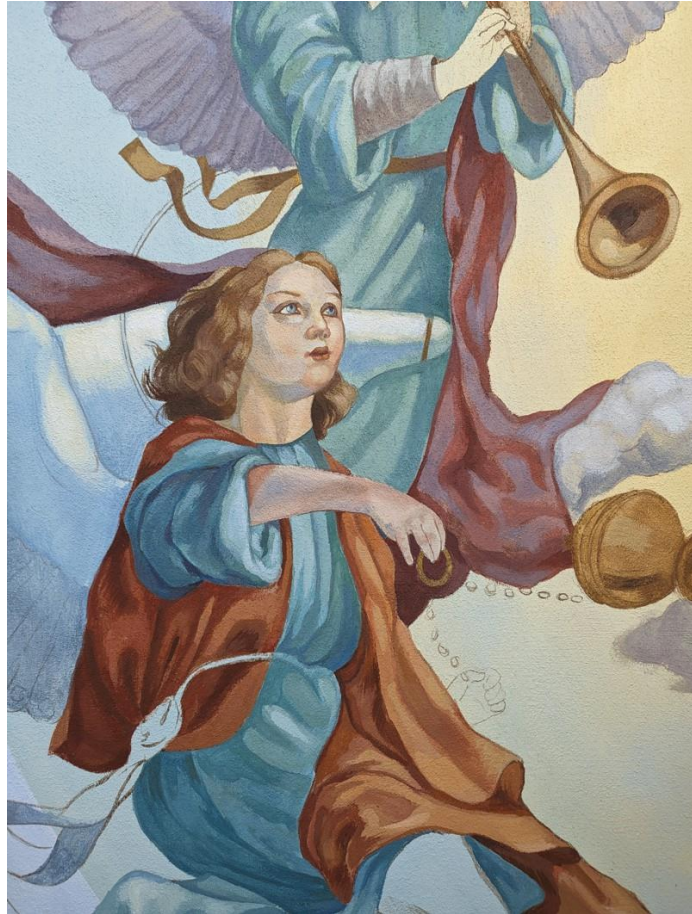
Figura 11 Ricerca tavolozza cromatica del Monai

Particolare attenzione è stata riservata quindi, alla ricerca della tavolozza cromatica, (*fig. 11*), riconoscendo nella tavolozza del Monai un'ampia e vibrante gamma di toni. Può essere definita decisamente luminosa e articolata intorno ai contrasti cromatici di "caldo freddo": ad esempio, nella costruzione dei volti si sono riproposti i toni della pelle, utilizzando una palette che oscilla dai caldi carnacini agli azzurri freddi, con sfumature digradanti dalle luci alle ombre. Lo stesso cangiantismo ricorre frequentemente anche nella resa dei tessuti delle vesti. (*fig. 14*)

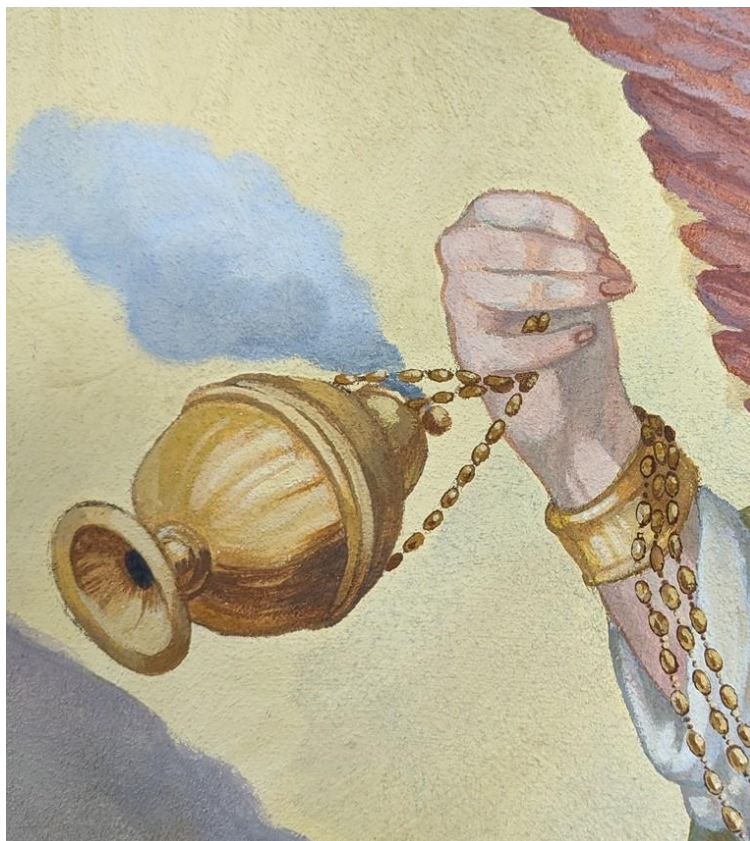
Come nella consuetudine del Monai, si sono rimarcate, in parte, alcune forme, attraverso l'utilizzo di una linea colorata, appena percettibili per lieve saturazione dei toni base. Le figure vengono così chiuse graficamente senza però mai essere irrigidite. (fig. 15-16).

Figura 15 Utilizzo della linea colorata perimetrale

Figura 16 Utilizzo della linea colorata perimetrale

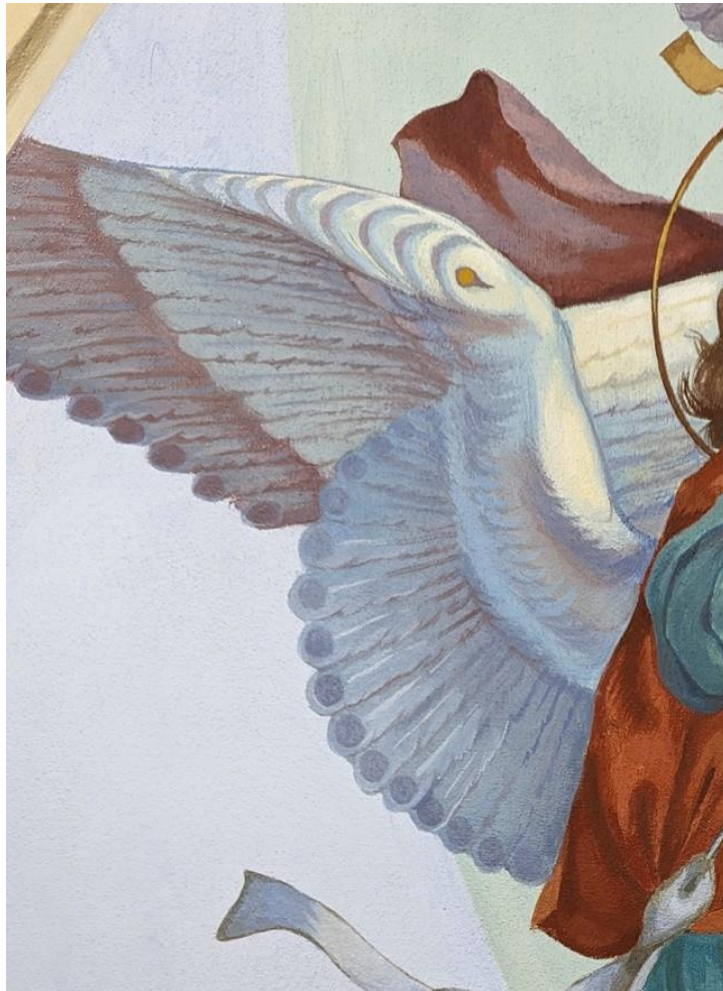
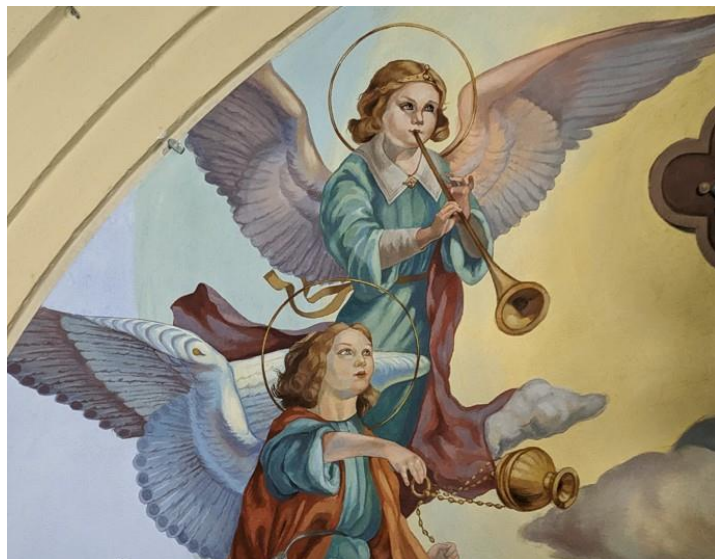
Le ali piumate, variopinte e cangianti sono state riproposte secondo due differenti modalità: a volte iridate, a volte disposte secondo differenti forme e dimensioni ricordando nelle penne il piumaggio dei pavoni dal caratteristico ocello (rimando visivo, peraltro, alla rinascita spirituale alla resurrezione). (fig. 19- 19a)

Figura 19 Ali piumate cangianti

Figura 19a Ali piumate

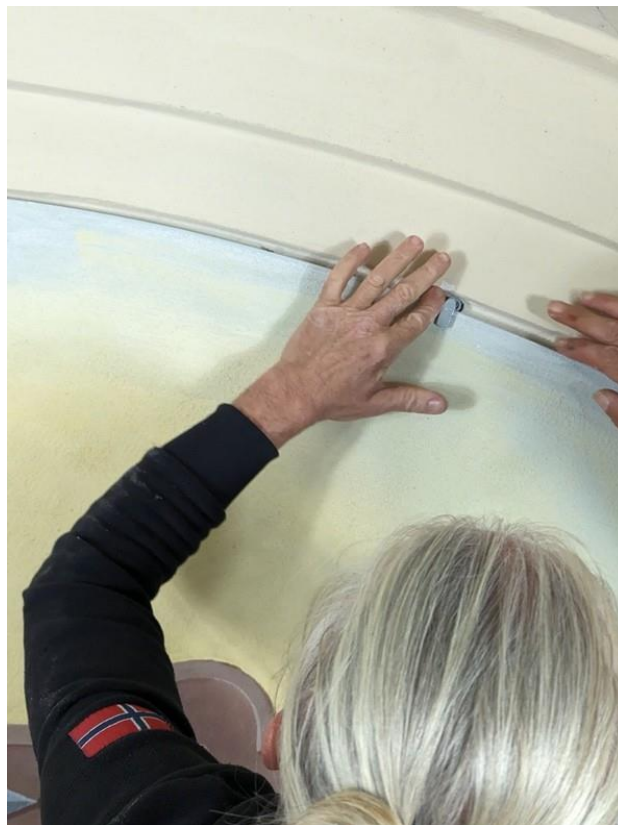
L'ancoraggio è stato effettuato tramite l'inserimento di zanche metalliche a parete. (Fig. 23)

Figura 23 Posizionamento delle zanche di fissaggio

L'utilizzo di zanche ad elle è garante di un altro fattore fondamentale, ovvero il rispetto del contesto storico artistico del sito, che viene così mantenuto nella sua integrità, attraverso la collocazione di un manufatto che può essere rimosso in qualunque momento.

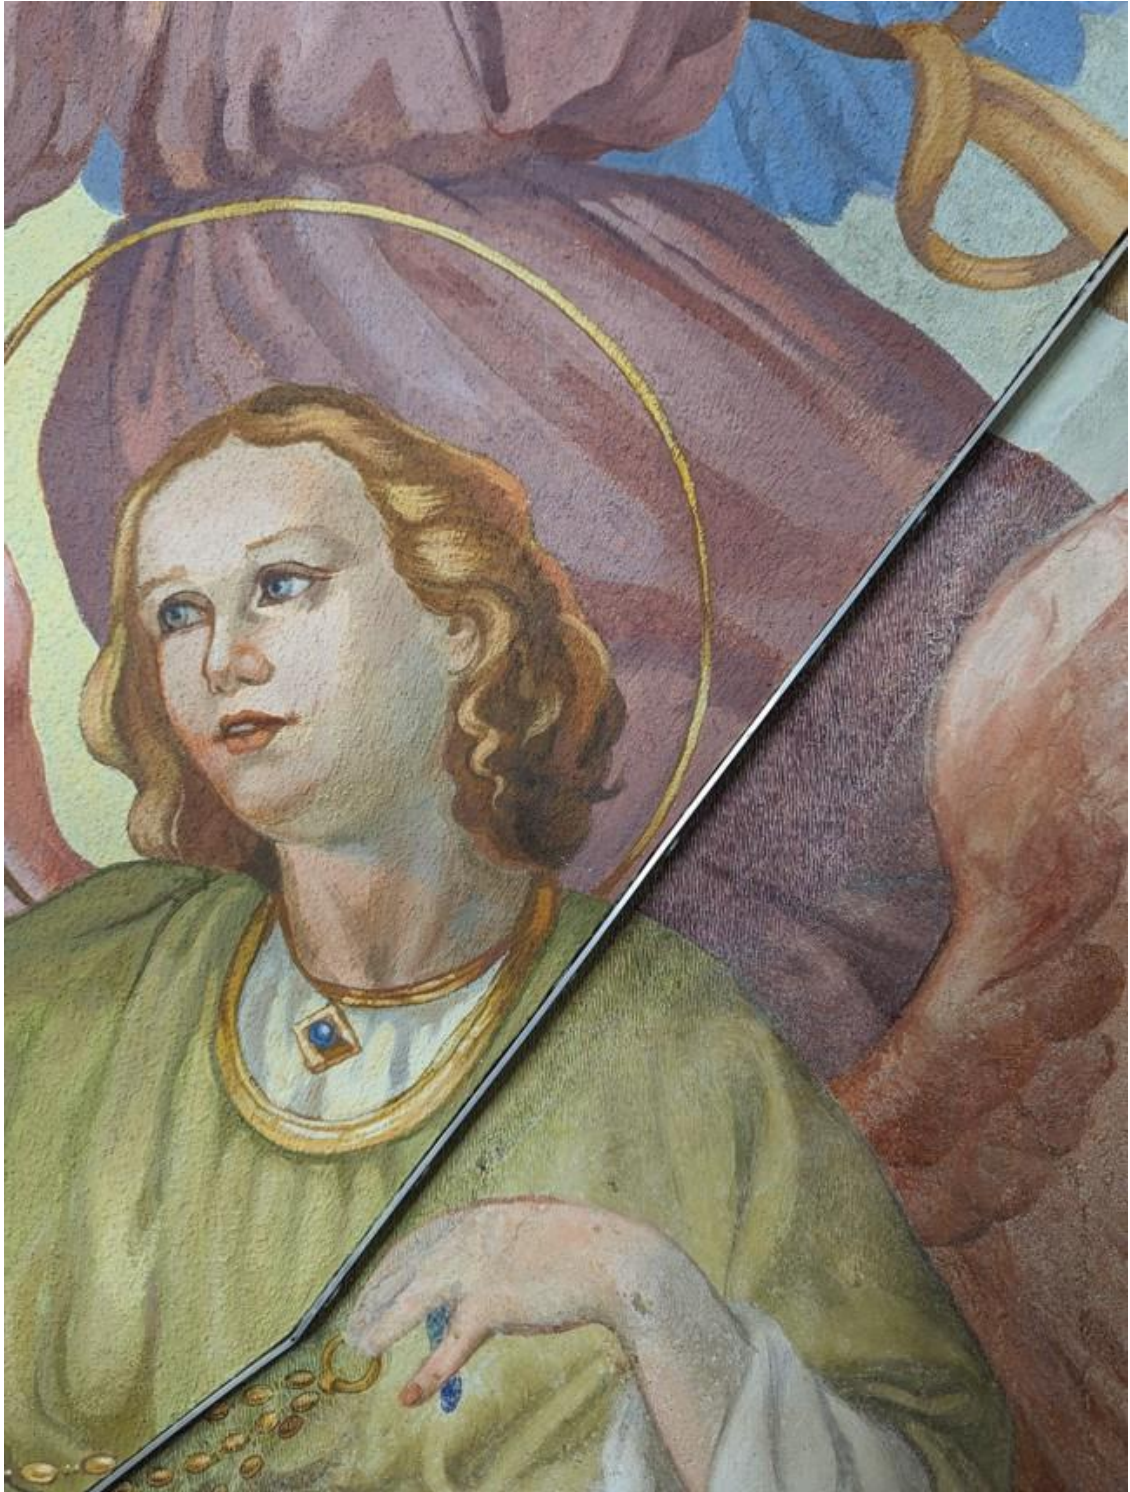
Tali parti che definiremo mancanti sono state dunque ricostruite ad acquerello attraverso la tecnica del rigattino, fungendo così da ponte tra il dipinto originale e quello realizzato sul pannello e garantendo così il collegamento visivo dell'immagine. Si è ripristinata così l'integrità percettiva dell'immagine garantendo al tempo la distinguibilità delle differenti operazioni e la loro reversibilità. (Fig. 25-26-27-28)

Figura 25 Integrazione a rigattino

Figura 26 Integrazione a rigattino

Figura 27 Integrazione a rigattino, dettaglio.

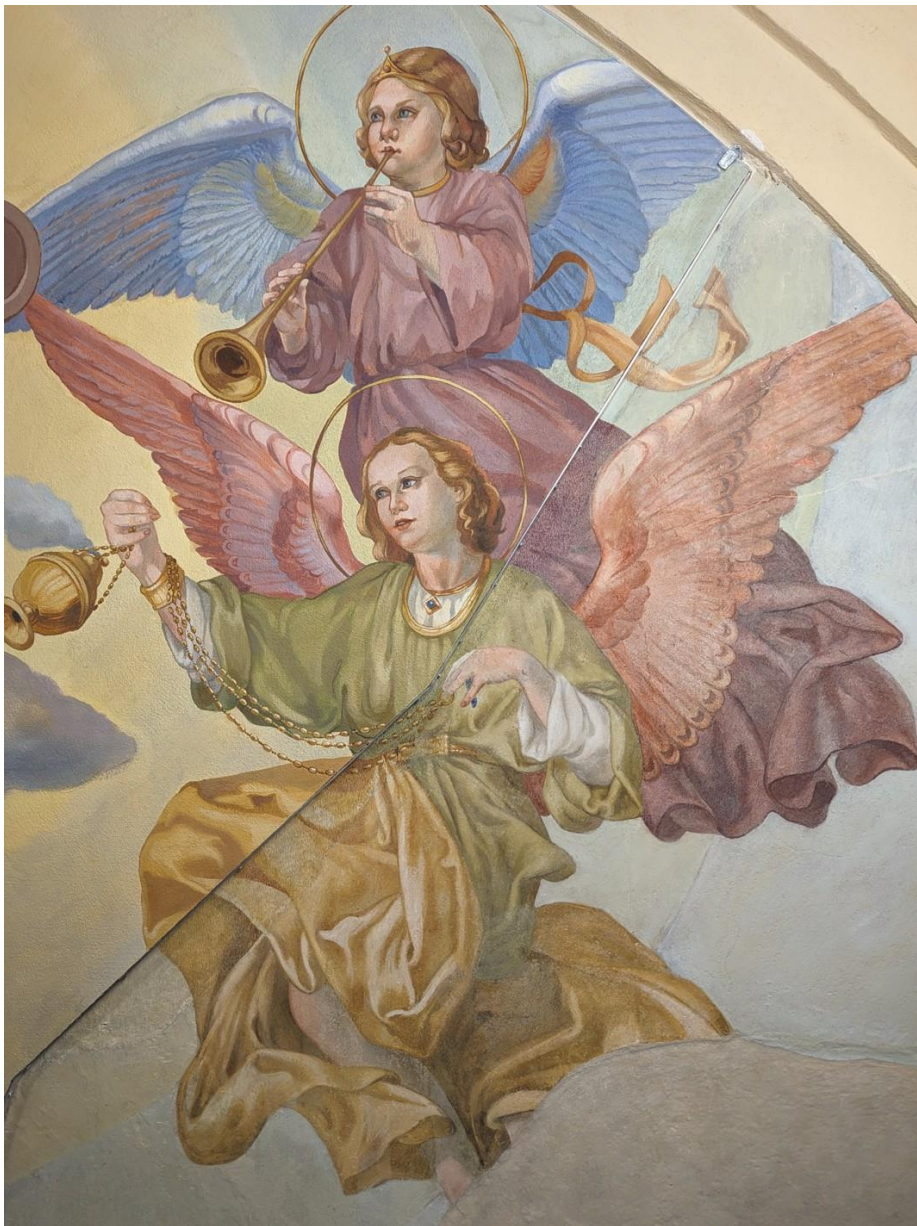
L'ultima fase dei lavori è consistita in un'operazione di tonalizzazione estesa a tutta la nuova superficie pittorica al fine di accompagnare in maniera selettiva l'accostamento al frammento pittorico originale. Chiaramente con tale intento si è lavorato sin dalle prime sessioni in studio, ma solo una volta installato il nuovo pannello lo si è potuto relazionare selettivamente al dipinto origine del Monai. Con piccole velature, laddove necessarie si è proceduti dunque al collegamento percettivo delle due parti restituendo una lettura unitaria del soggetto. (Fig. 28)

Figura 28 Tonalizzazione

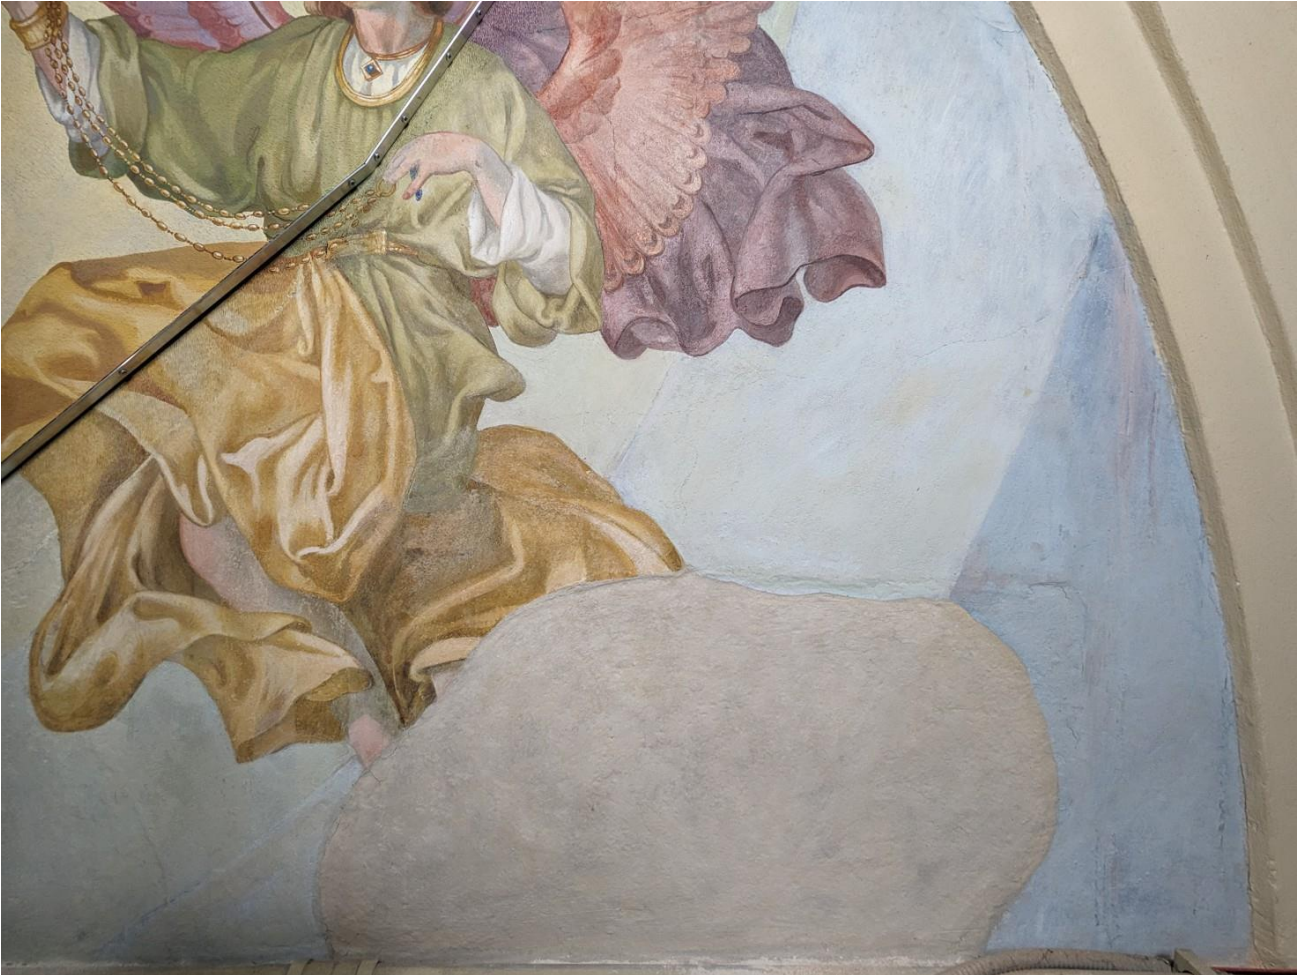
Infine è stata trattata cromaticamente con velature dai toni caldi, anche la lacuna presente in basso a destra. Essa nel precedente restauro era stata stuccata con un impasto di colore grigio freddo ed emergeva visivamente con forza entro il frammento pittorico originale. La velatura applicata la ha retrocessa rendendola neutra rispetto alla materia pittorica circostante. (Fig. 31)

Figura 31 Tonalizzazione lacuna
