Oggetto : Palazzo Ragazzoni - sec. XVI.
Salone d'Onore, detto degli Imperatori.
Affreschi di Francesco Montemezzano – seconda metà sec. XVI –
Intervento di restauro conservativo ed estetico della parete raffigurante :
“Cipro, le donne di Nicosia e gli eroici difensori di Famagosta “.

Oggetto : Palazzo Ragazzoni - sec. XVI.
Salone d'Onore, detto degli Imperatori.
Affreschi di Francesco Montemezzano – seconda metà sec. XVI –
Intervento di restauro conservativo ed estetico della parete raffigurante :
“Il commiato fra l’Imperatrice Maria d’Austria e la famiglia Ragazzoni”
Preventivo di spesa.

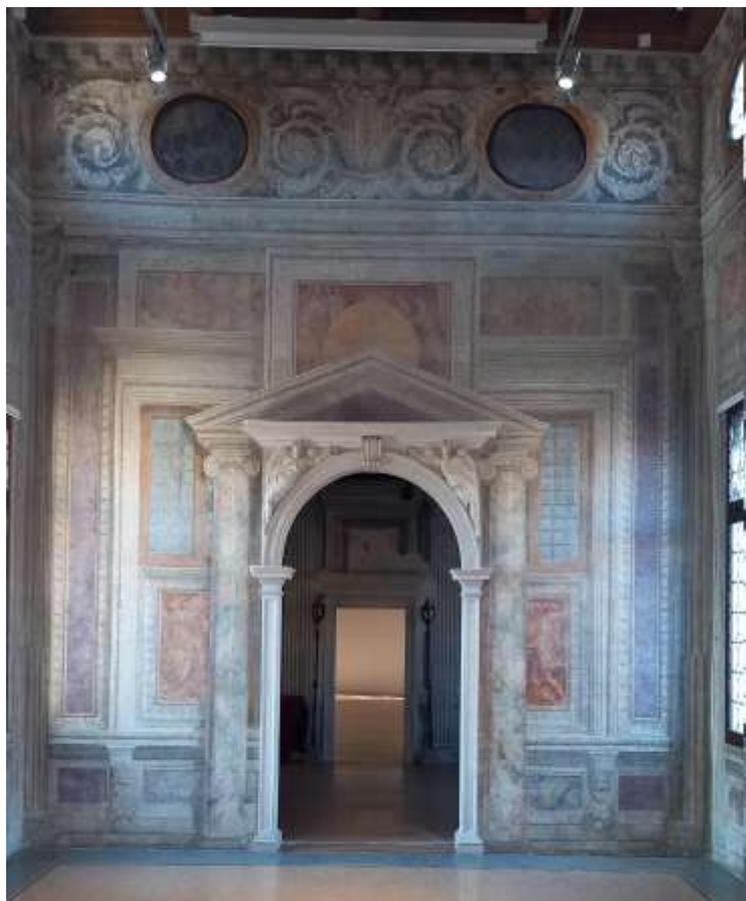
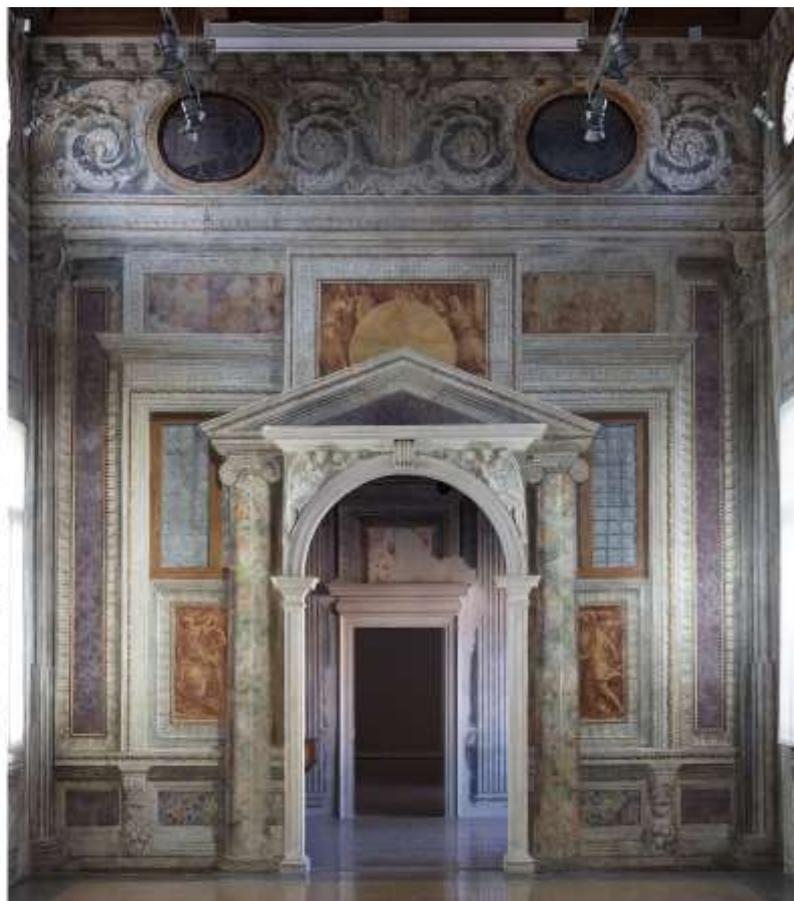
Le pitture presentano opacizzazioni ed alterazioni cromatiche dovute a fattori termo-igrometrici e a pregressi interventi conservativi con formazione di patine (presenza di solfati, nitrati e cloruri) e locali distacchi del particellato pittorico.

Deadesioni si riscontravano lungo le fasce basamentali e a ridosso del portale in pietra.

Lacune e abrasioni , associate a sommarie integrazioni pittoriche, interessavano tuttavia l'insieme delle superfici.

I ritocchi risultavano eseguiti con pigmenti stemperati in leganti vinilici e presentavano evidenti alterazioni cromatiche , in netto contrasto con i lacerti originari a vista.

Rimandando alla documentazione grafica e fotografica allegata qui di seguito insieme del prima e dopo l'intervento.

- a- rimozione dei residui di colle animali rimaste sulle superfici dopo l'intervento degli anni '70 (del secolo scorso) , mediante impacchi di acqua tiepida e d impacchi con soluzioni leggermente basiche (a tampone);

- b- rimozione a mezzo solvente (ammoniacale e chetonico) delle ridipinture e dei rifacimenti arbitrari;
- c- rimozione a mezzo bisturi e microscalpelli delle stuccature incompatibili;

- d- rimozione sali solubili (impacchi con acqua demineralizzata , metodologia del bario e del tributilfosfato);
- e- consolidamento e riadesione dei supporti staccati mediante iniezioni di miscele a base di calci selezionate (tipo PLM A) addizionate a resine acriliche al 5%;

- f- stuccatura delle lacune mediante impasti di calce e sabbia in analogia con l'originale;
- g- integrazione pittorica delle abrasioni (velatura a tono) e delle lacune ricostruibili (tecnica differenziata) mediante terre stemperate in legante inorganico (gomma arabica) Laddove non è stato possibile recuperare l'impianto pittorico si è operato attraverso velature in tono neutro.

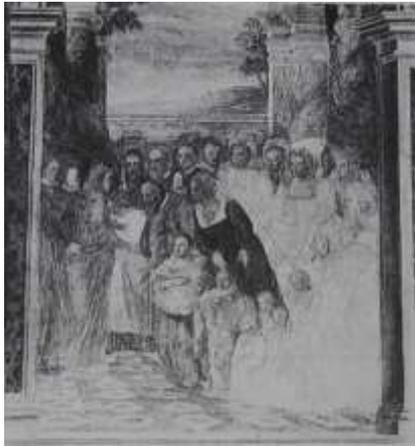
Sacile- dopo strappo e ridipinture 1939

Ciò che del comparto oggi rimane è la risultante di uno strappo dopo interventi di restauro conservativi ed estetici succedutesi nel tempo.

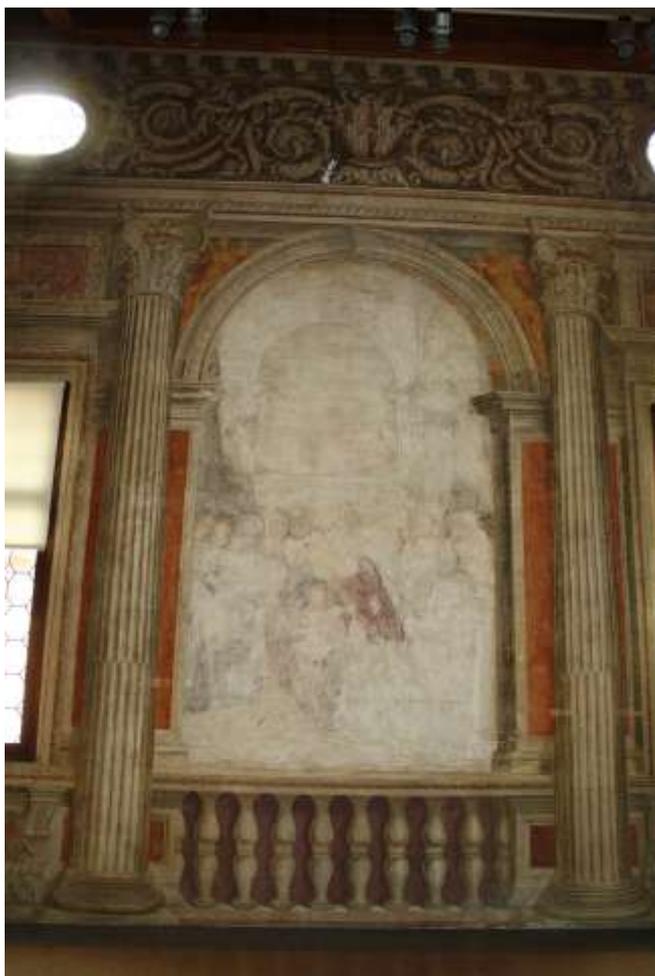
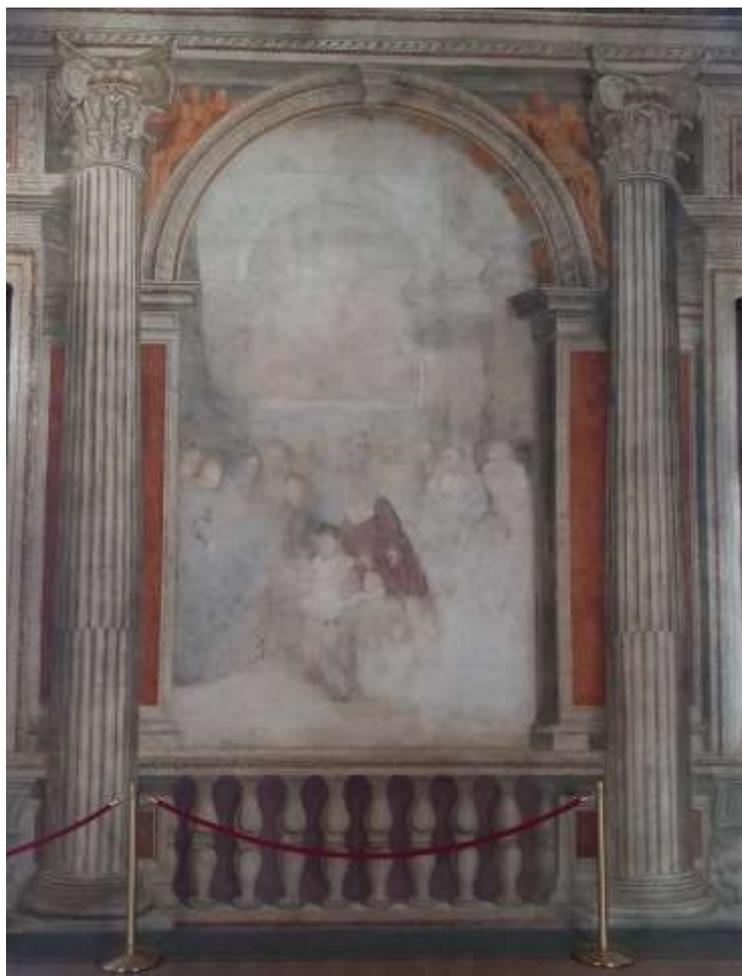
Le superfici presentavano opacizzazioni, residui di pregressi ritocchi ed alterazioni cromatiche con formazione di patine (solfatazioni) lungo la fascia basamentale e locali distacchi del particellato pittorico concentrati sulle Vittorie alate a coronamento dell'arco.

Lacune ed abrasioni interessavano l'insieme delle superfici assieme al generale ritocco della perimetrale cornice architettonica e delle colonne eseguito con pigmenti stemperati in legante vinilico.

Rimandando alla documentazione grafica e fotografica allegata qui di seguito l'insieme prima e dopo l'intervento.

- a- rimozione dei residui di colle animali rimaste sulle superfici dopo l'intervento di strappo mediante impacchi di acqua tiepida e d impacchi con soluzioni leggermente basiche (a tampone);

- b- rimozione a mezzo solvente (ammoniacale e chetonico) delle ridipinture presenti,
- c- rimozione a mezzo bisturi e microscalpelli delle stuccature incompatibili;

- d- rimozione sali solubili (metodologia del bario e del tributilfosfato);
- e- consolidamento laddove necessario mediante iniezioni di miscele a base di calci selezionate (tipo PLM A) addizionate a resine acriliche al 5% ;

- f- consolidamento delle superfici affrescate mediante iniezioni di idrossido di bario in acqua distillata;
- g- stuccatura delle lacune mediante impasti di calce e sabbia in analogia con l'originale;

- h- integrazione pittorica a velatura delle abrasioni mediante terre stemperate in legante inorganico (gomma arabica) .
- i- Realizzo di tavole tecnologiche esplicative l'intervento di restauro
