IL RESTAURO DELL'ALTARE MARMOREO DEDICATO ALLA BEATA VERGINE DEL ROSARIO E DELLE QUINDICI MINIATURE DIPINTE

RELAZIONE TECNICA

Committente: Pieve di San Martino Vescovo – Porpetto (UD)

Esecuzione dei lavori: A.RE.CON. società cooperativa

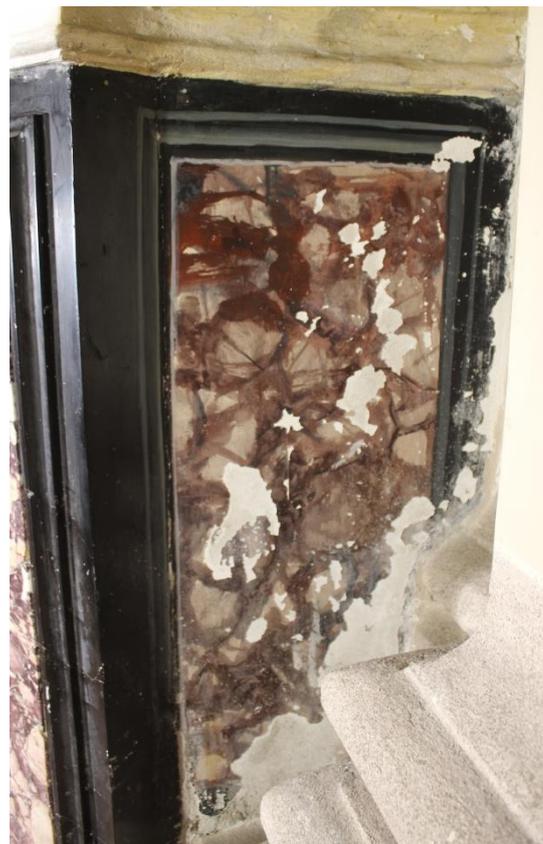
Ai lati degli stalli che sostengono le due sculture di S. Domenico e S. Caterina sono stati realizzati dei riempimenti per accordare la struttura altaristica all'architettura della chiesa; la superficie di queste zone è stata decorata con una finitura pittorica a finto marmo, riprendendo i toni della specchiatura adiacente. Nel tempo, però, l'umidità di risalita ha provocato il sollevamento e la perdita di parte della pellicola pittorica. L'umidità è responsabile anche del forte degrado di alcuni elementi di ancoraggio in ferro, in particolare la grappa presente al di sotto della mensa per legare il paliotto al fianco sinistro è aumentata di volume fino ad "esplodere", provocando il sollevamento della mensa stessa e l'imminente pericolo di distacco del fianco. L'annerimento delle superfici, dovuto ai depositi atmosferici e al fumo di candela, aveva mortificato la forza policroma di questa meravigliosa opera, impregnando le preziose superfici di sostanze estranee.

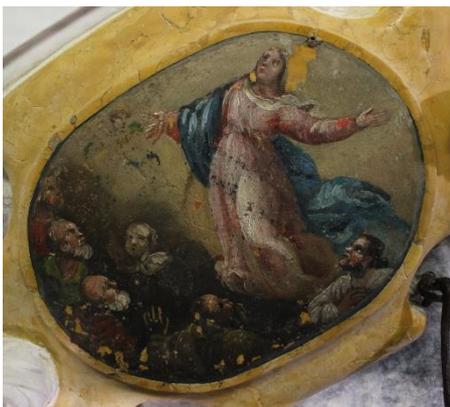
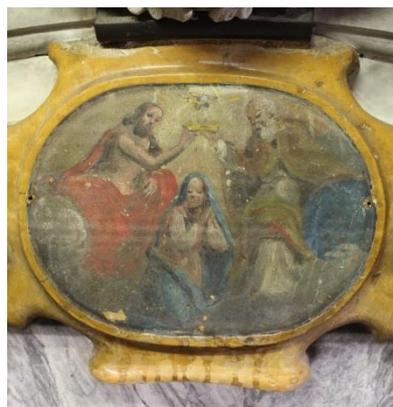
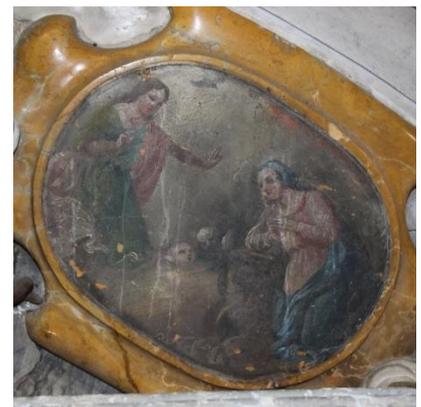
Le formelle apicali, in uno stato di conservazione decisamente migliore, sebbene con la presenza di cadute di policromia.

Le miniature antiche sono dipinte direttamente sul marmo; alcune di esse presentavano sollevamenti della pellicola pittorica, che abbiamo fatto riaderire al supporto lapideo mediante iniezioni di alcool polivinilico in soluzione acquosa al 3%. Una volta accertato il consolidamento della policromia è stato possibile procedere con la pulitura, eseguita a stoppino con soluzione tampone basica (pH 8,6).

Le lacune sono state ritoccate con colori a base di silicati, evitando di ricostruire elementi figurativi. Al fine di uniformare la rifrazione della luce sulle superfici pittoriche è stato steso un velo di Isolasting PVA varnish, seguito dopo la completa essiccazione, da una miscela di Regal Varnish Gloss/Mat in White Spirit come strato di sacrificio.

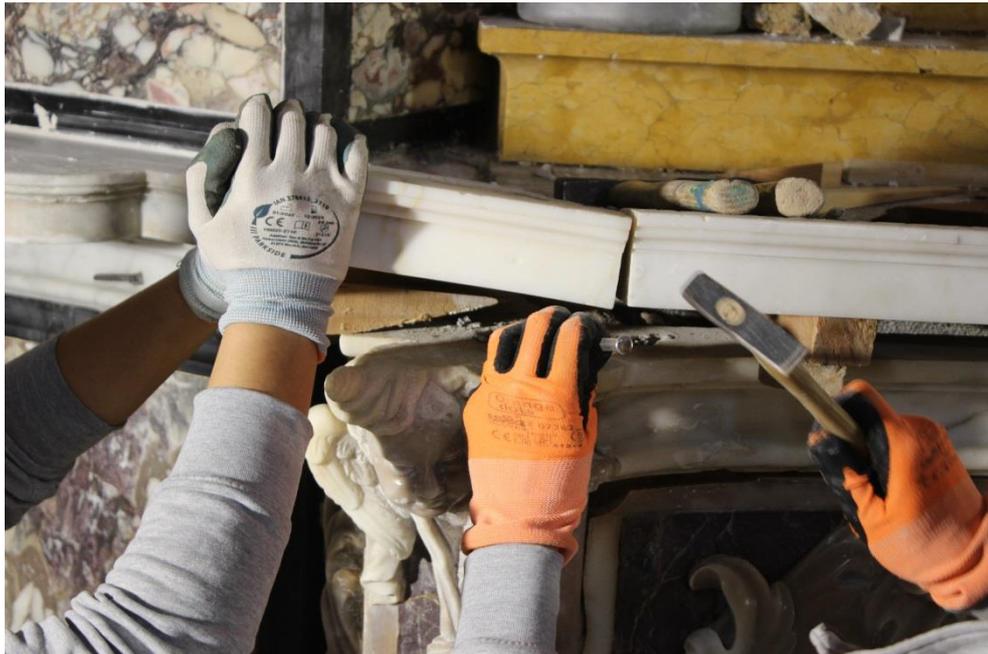
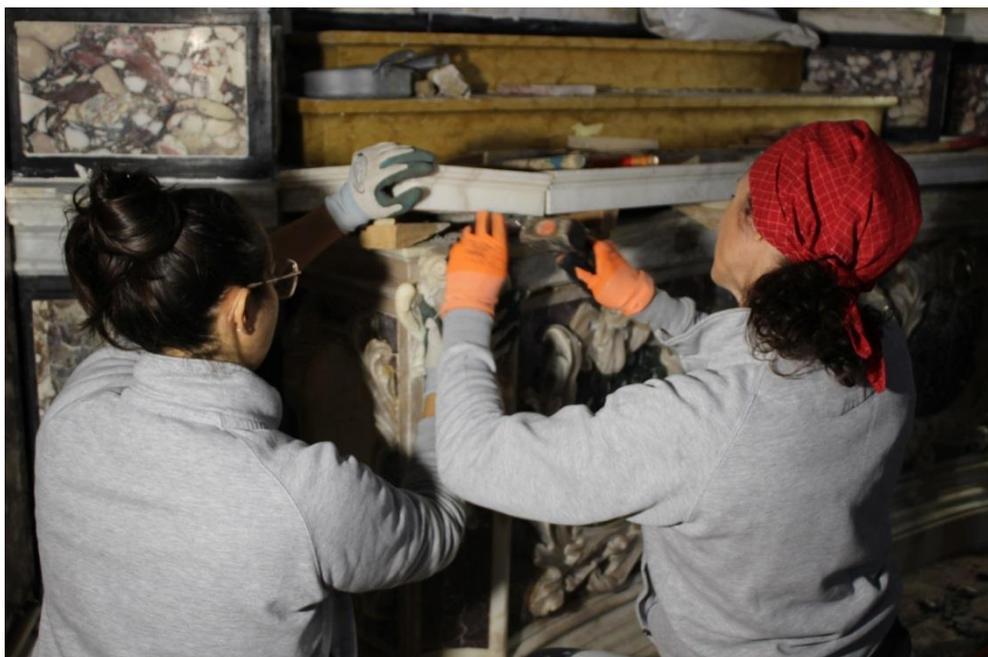
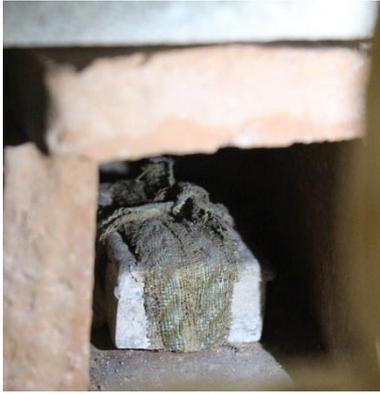
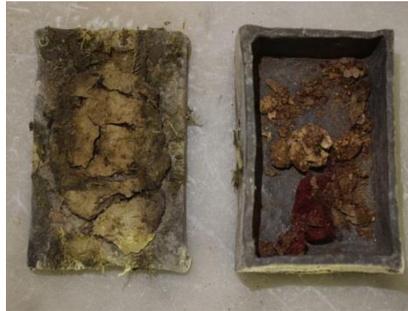
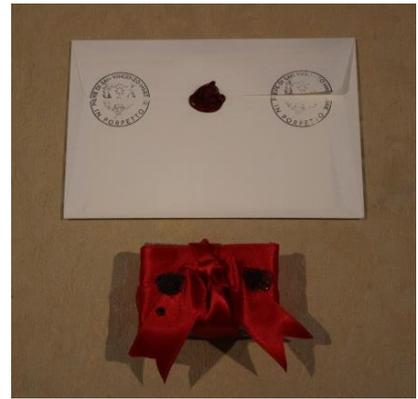
Il cofanetto nella nicchia all'interno della mensa, poi aperto ed infine richiuso con un nuovo nastro e il documento dell'avvenuta revisione, prima di essere riposto nella nicchia.

Dopo aver liberato la mensa dalla stesura cementizia e averla sollevata con l'aiuto di leve manuali e puntelli, è stato possibile scrutarne l'interno per verificare lo stato di conservazione delle grappe metalliche di fissaggio. Si è potuto così confermare il disfacimento della grappa sinistra, che aveva provocato il sollevamento della mensa e un degrado minore della grappa destra. Abbiamo rimosso tutti gli ossidi incoerenti e le scaglie ferrose che impedivano le operazioni di messa in sicurezza, sostituendo l'elemento difetto con una nuova piattina metallica, fissata con resina epossidica bicomponente.

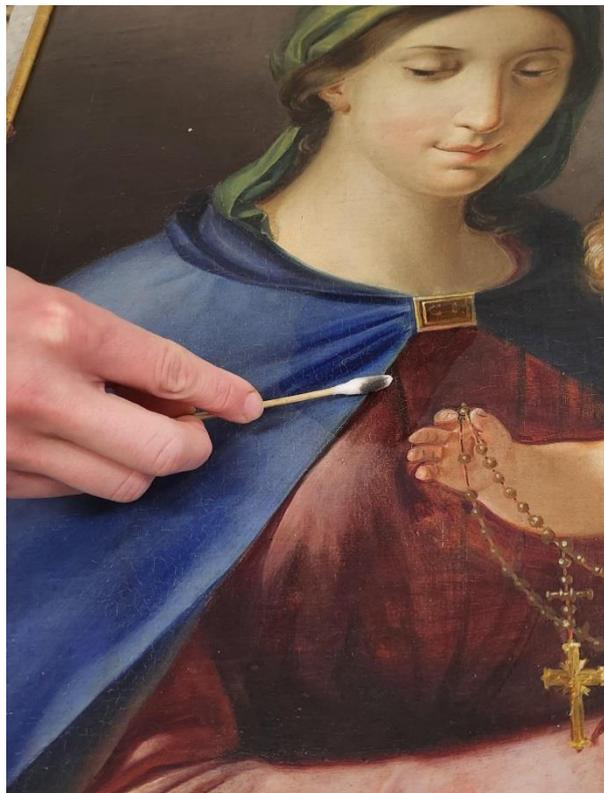
Lo stato generale di conservazione del dipinto era buono, pertanto il nostro intervento si è limitato ad una manutenzione ordinaria.

Una volta giunta presso la nostra sede l'opera ha subito un trattamento antitarlo, per rendere il legno del telaio più resistente agli attacchi xilofagi futuri e scongiurare una possibile contaminazione delle opere presenti in laboratorio.

Il dipinto è stato spolverato su entrambi i lati con l'ausilio di pennello e aspiratore. In seguito la superficie policroma della tela è stata detersa con un tensioattivo in soluzione acquosa (Tween 20 al 2%) e risciacquata con acqua demineralizzata.

Non è stato necessario eseguire stuccature, ritocchi, né sostituire la vernice.

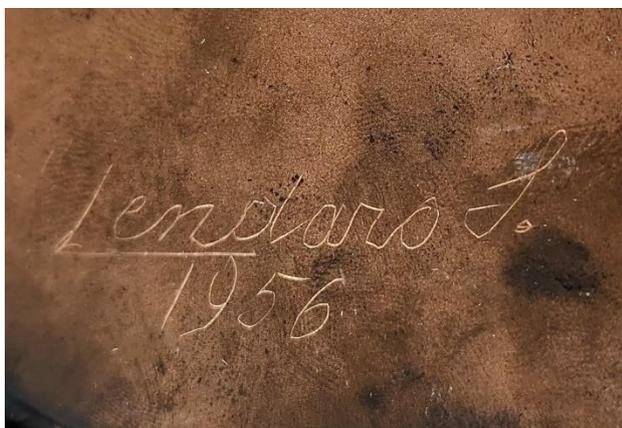
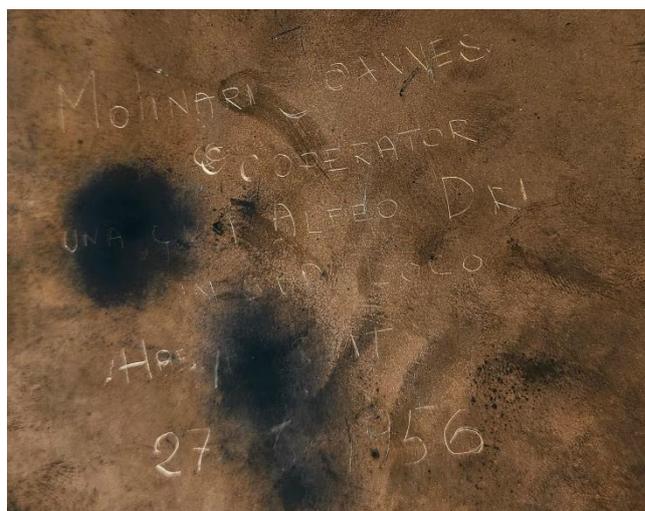
Particolari delle firme ritrovate sul retro di alcune lamine.

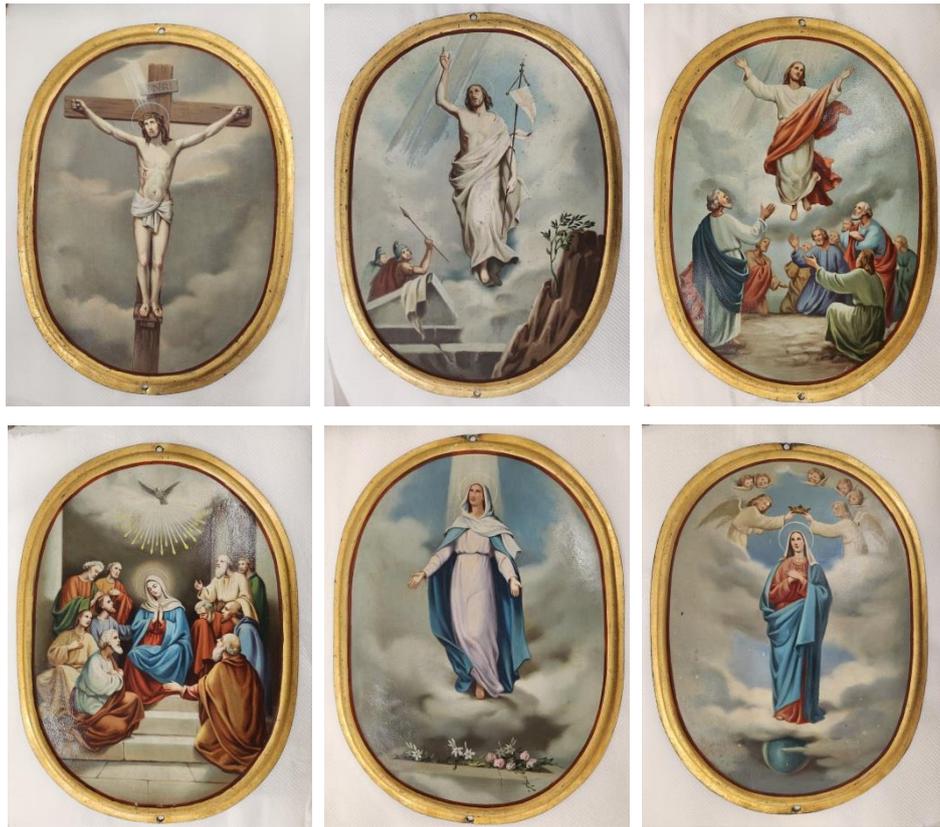
L'insieme delle miniature moderne dipinte su lamina di rame.

Per agevolare la manutenzione dei dipinti moderni e consentire la pulitura delle miniature originali, quelle su lamina (applicate con piccole viti in ottone) sono state facilmente rimosse e pulite fronte e retro con il tensioattivo Tween 20 in soluzione acquosa al 2%. Il retro è stato immediatamente disidratato con alcool etilico, seguito da acetone. Il perfetto stato di conservazione ha fatto sì che non fosse necessario eseguire fissaggi della pellicola pittorica e ritocchi.
