RELAZIONE TECNICA

**IL RESTAURO DELL'ALTARE LAPIDEO
CON LA CORNICE LIGNEA DORATA
DEDICATO ALLA CROCIFISSIONE**

Chiesa di Santa Maria Maddalena

PERIODO: agosto – settembre 2022

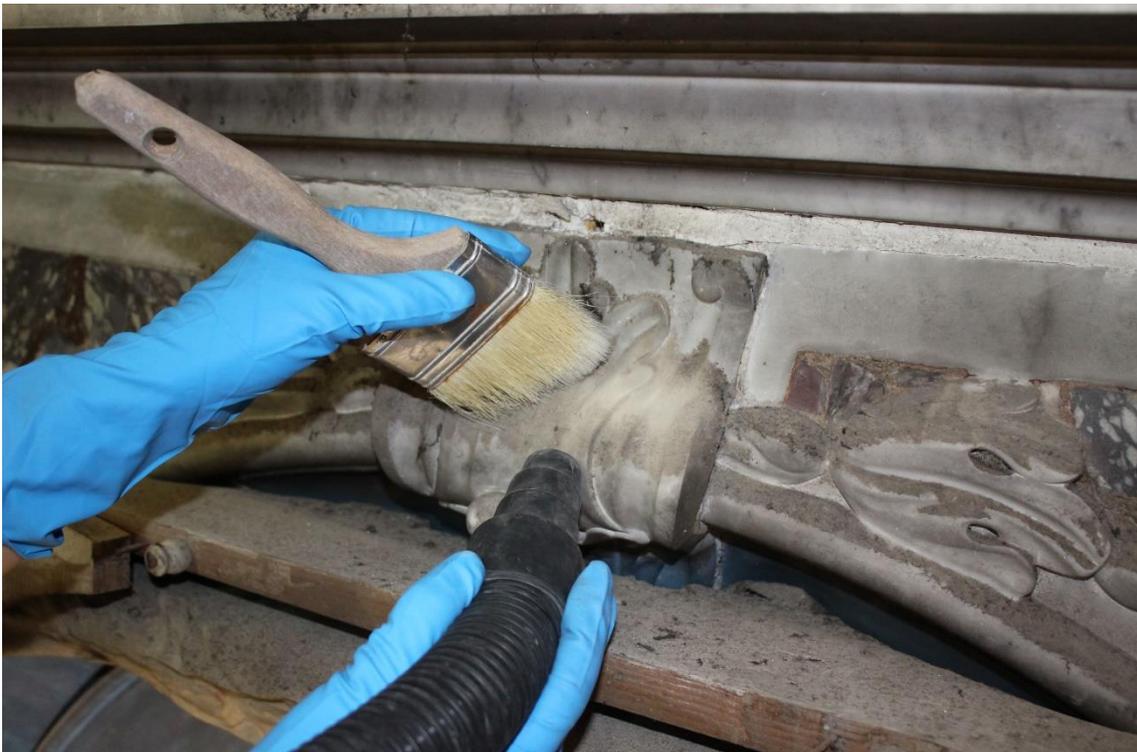
La prima operazione che si compie sul manufatto, una volta saliti sul ponteggio, consiste nell'eliminazione mediante aspiratore, della maggior parte dei depositi incoerenti presenti sulle superfici (soprattutto orizzontali). In questi primi momenti di contatto con l'opera il restauratore individua i pezzi eventualmente distaccati o pericolanti e li rimuove preventivamente dalla sede (l'incollaggio avverrà in un momento successivo) per evitare il crollo in fase di pulitura.

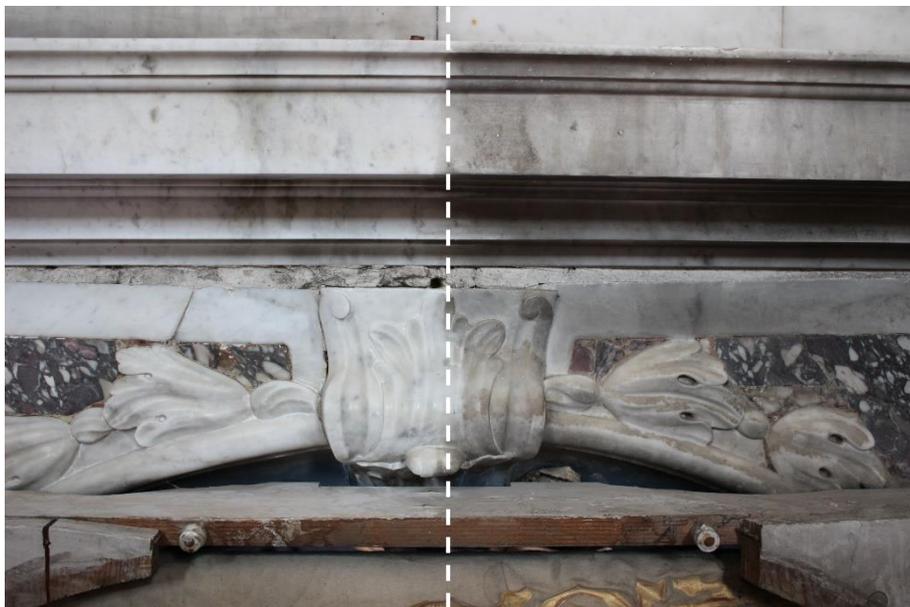
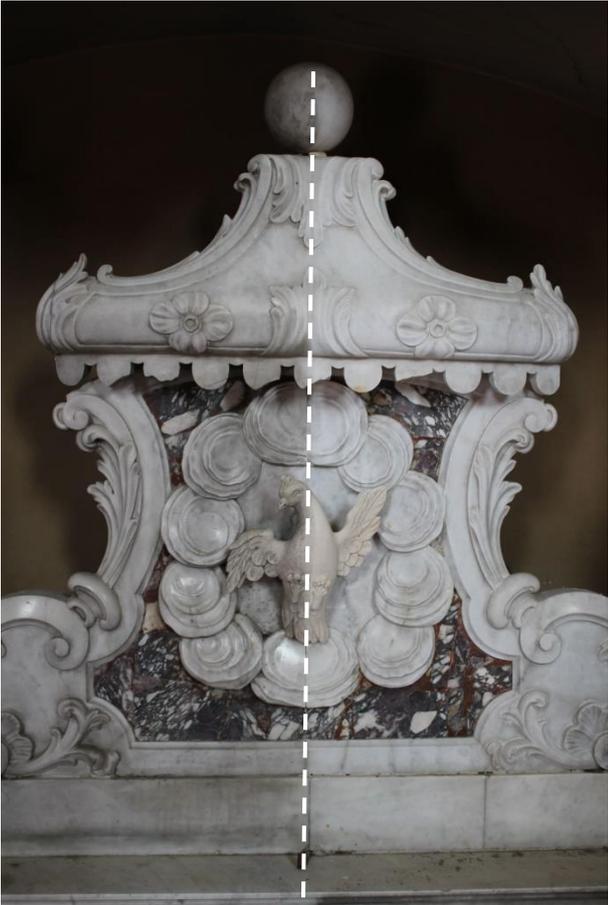
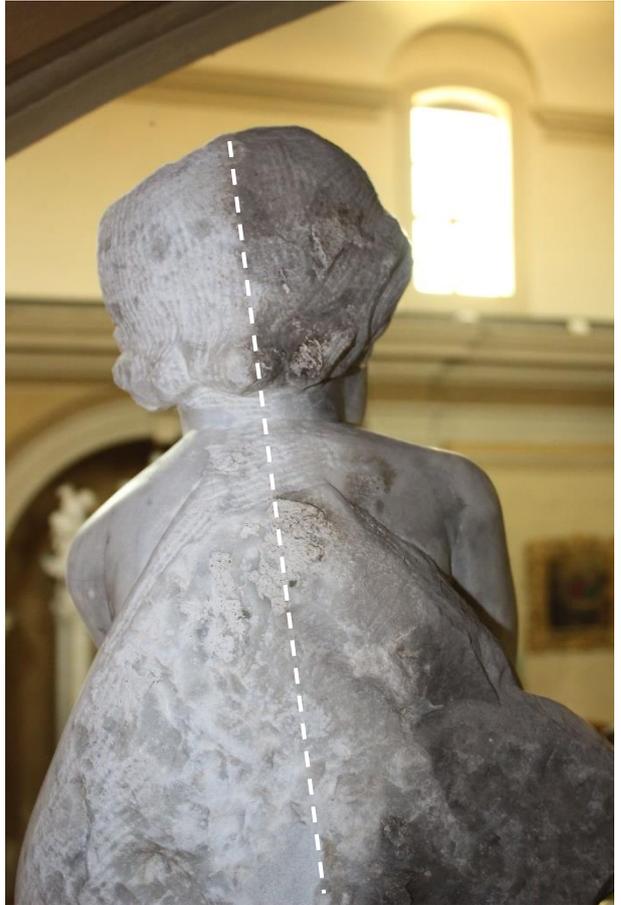
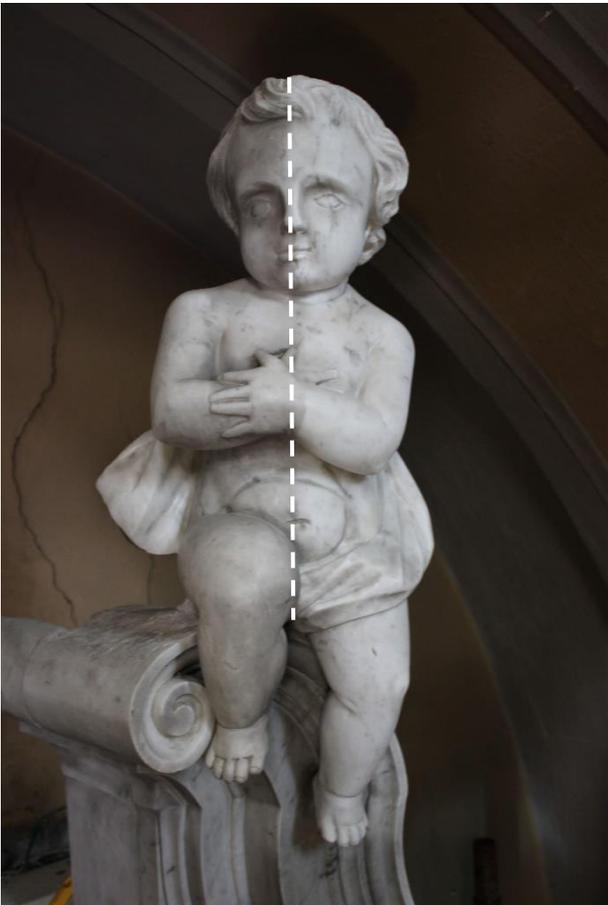
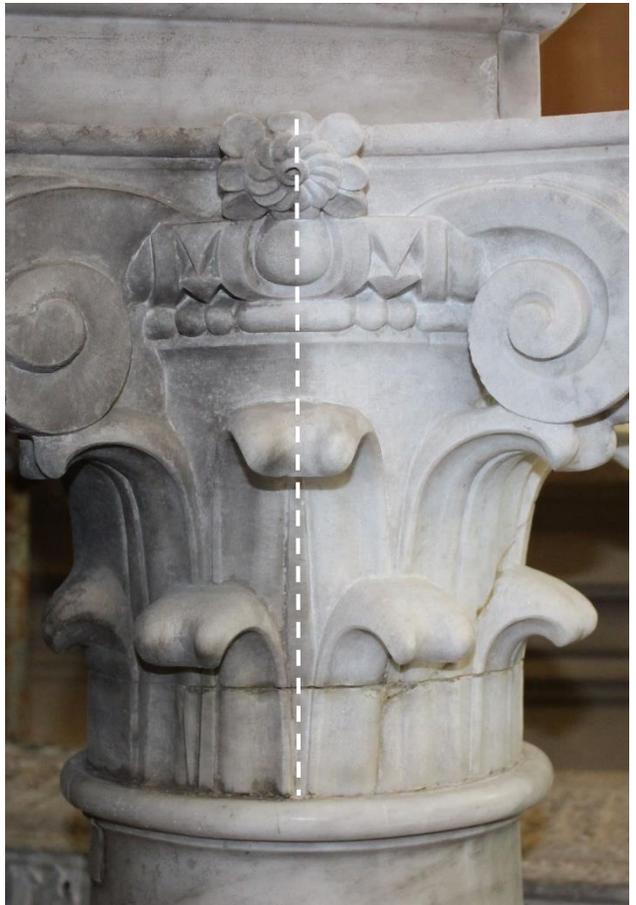
Questa e le prossime immagini mostrano alcuni tasselli di pulitura eseguiti durante l'intervento, allo scopo di rendere visibile la patina di depositi rimossa dalle superfici artistiche.
