COMUNE DI UDINE

PARROCCHIA DELLA BEATA VERGINE DEL CARMINE

RESTAURO DELLA CASSA DELL'ORGANO COMELLI

RELAZIONE TECNICA DI FINE INTERVENTO

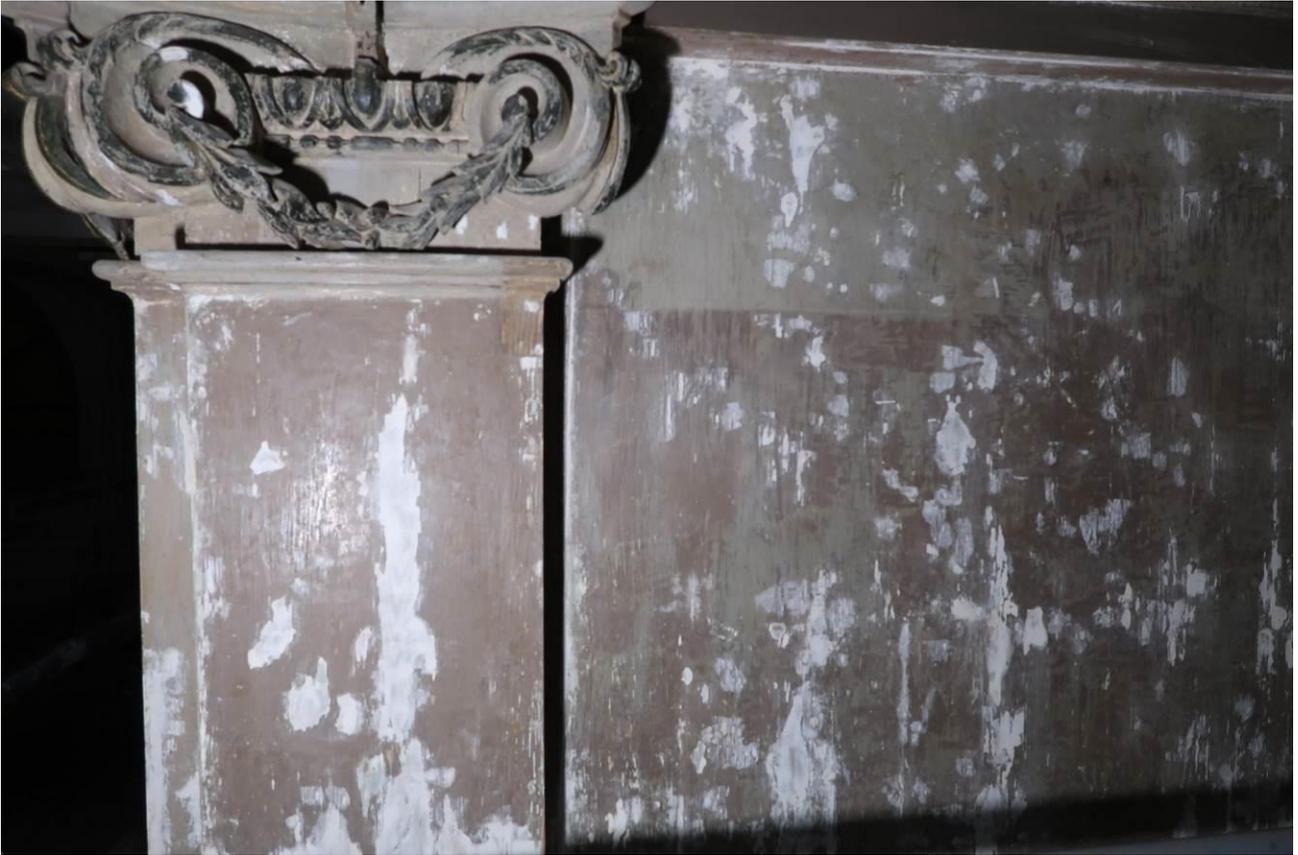
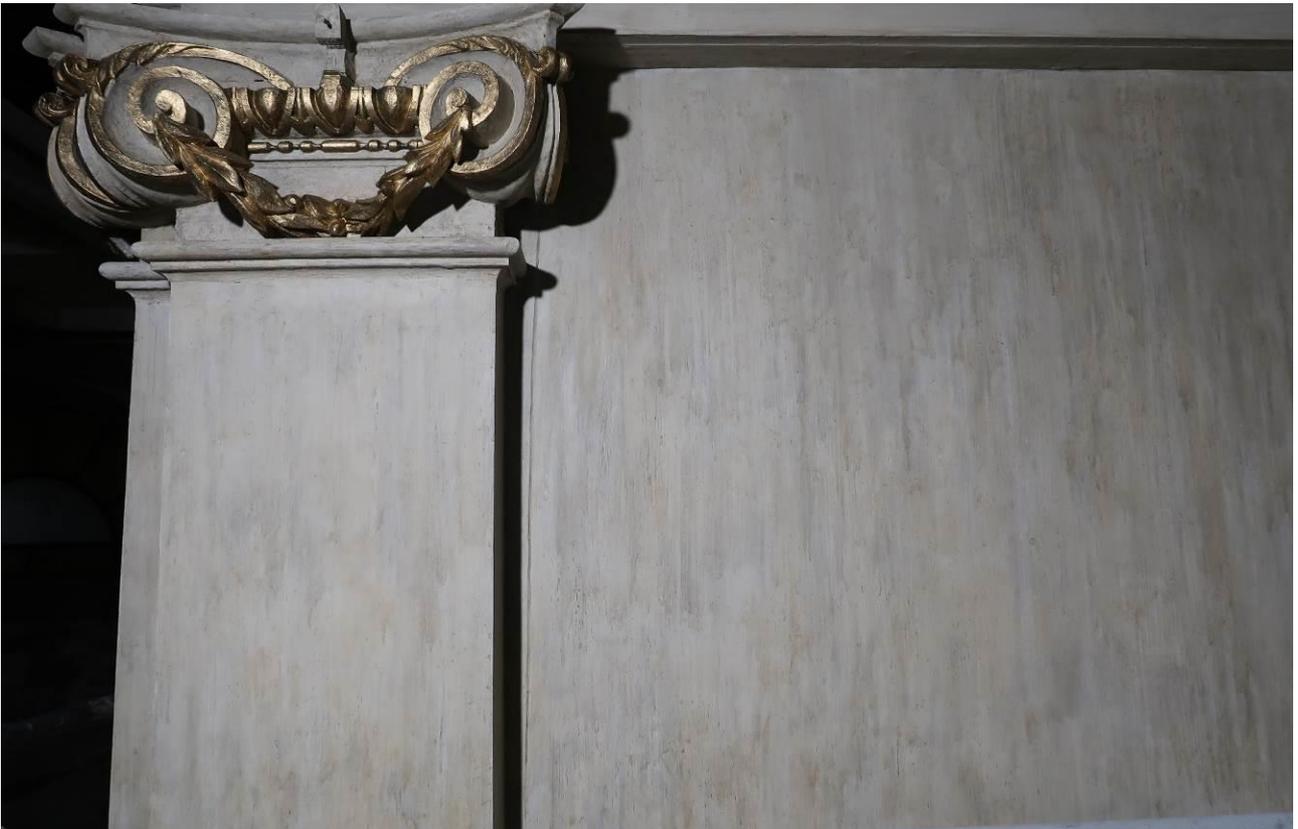
Problematiche di ordine conservativo interessavano la struttura lignea caratterizzata da sconnessioni e fessurazioni dovute al ritiro dei legni. Alcune tavole del coronamento sommitale erano state integralmente sostituite all'epoca della prima ridipintura.

Il fianco destro durante e dopo

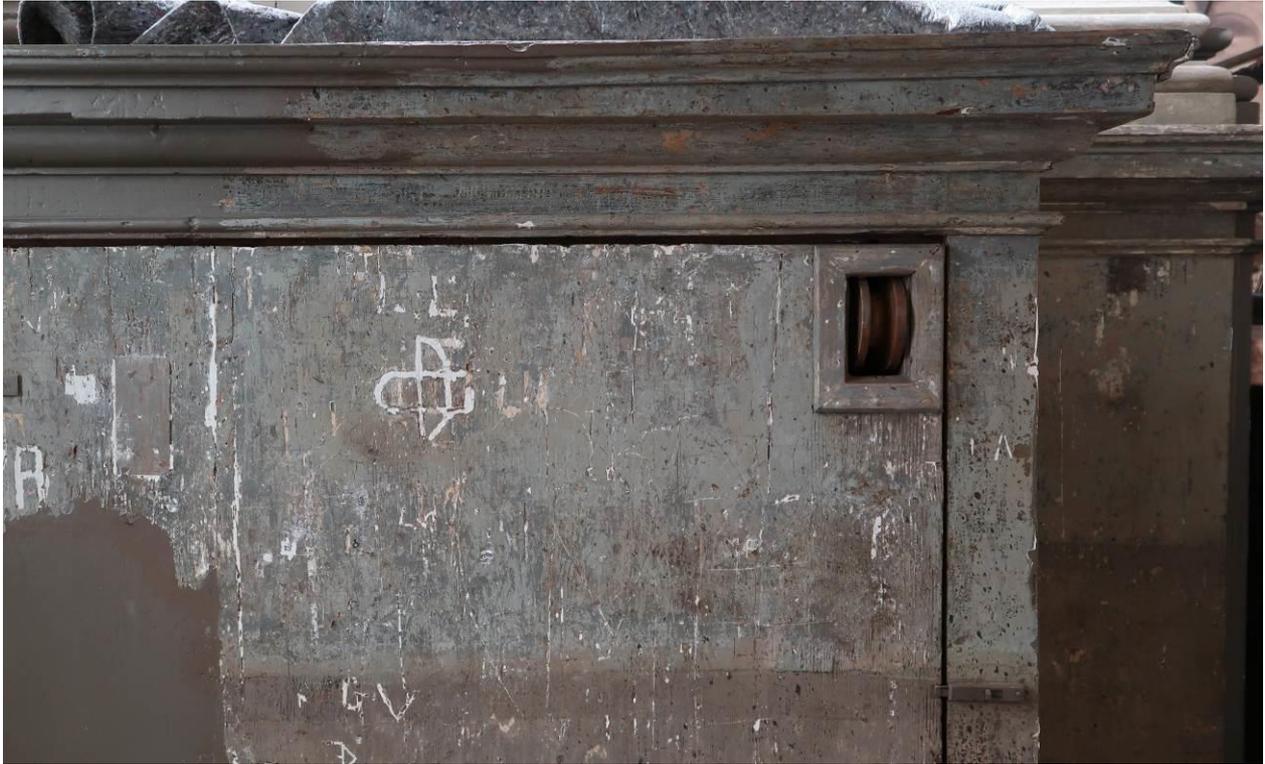
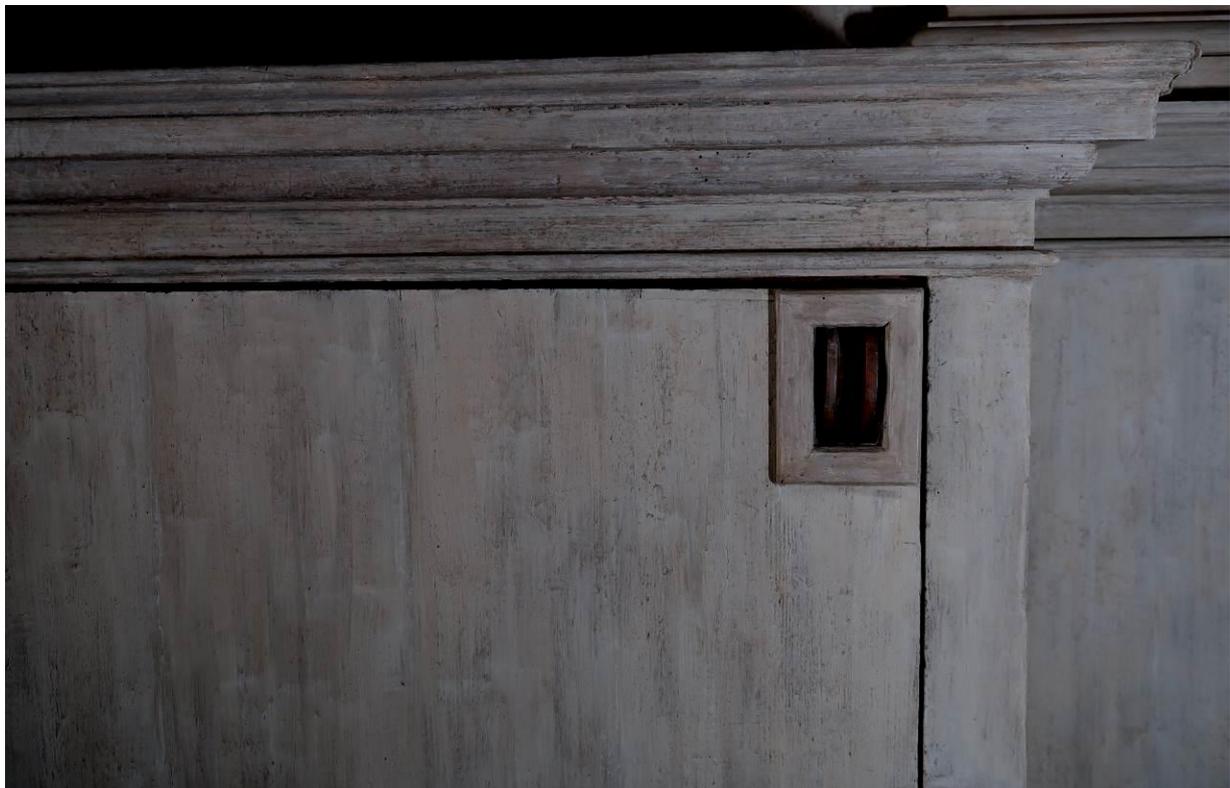
In corrispondenza di una mancanza della cornice di coronamento del basamento era stata realizzata una grossolana ricostruzione che non rispettava l'andamento del profilo originario, facilmente ricostruibile invece per simmetria.

Il basamento della cassa, fianco sinistro; durante e dopo

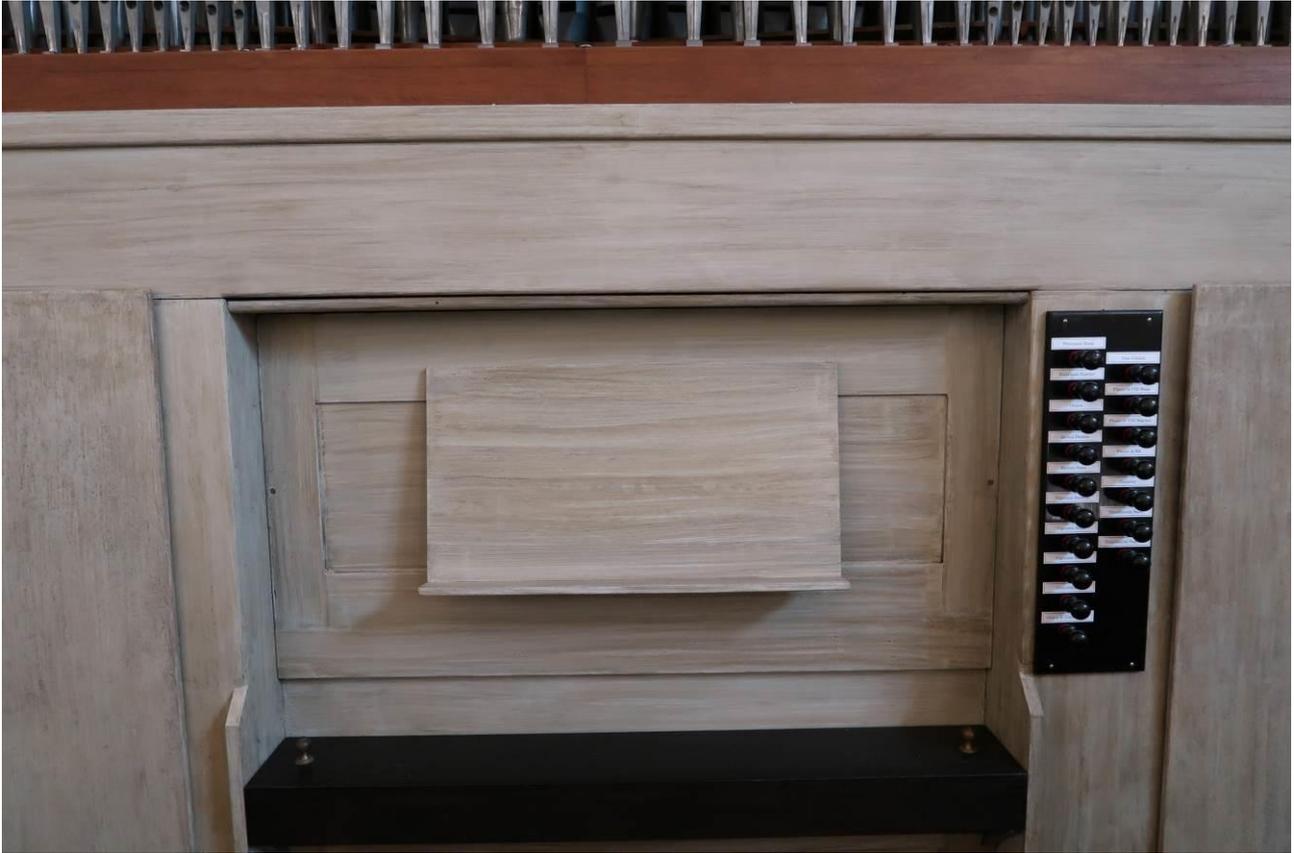
Il fronte con la tastiera dello strumento, dopo l'intervento

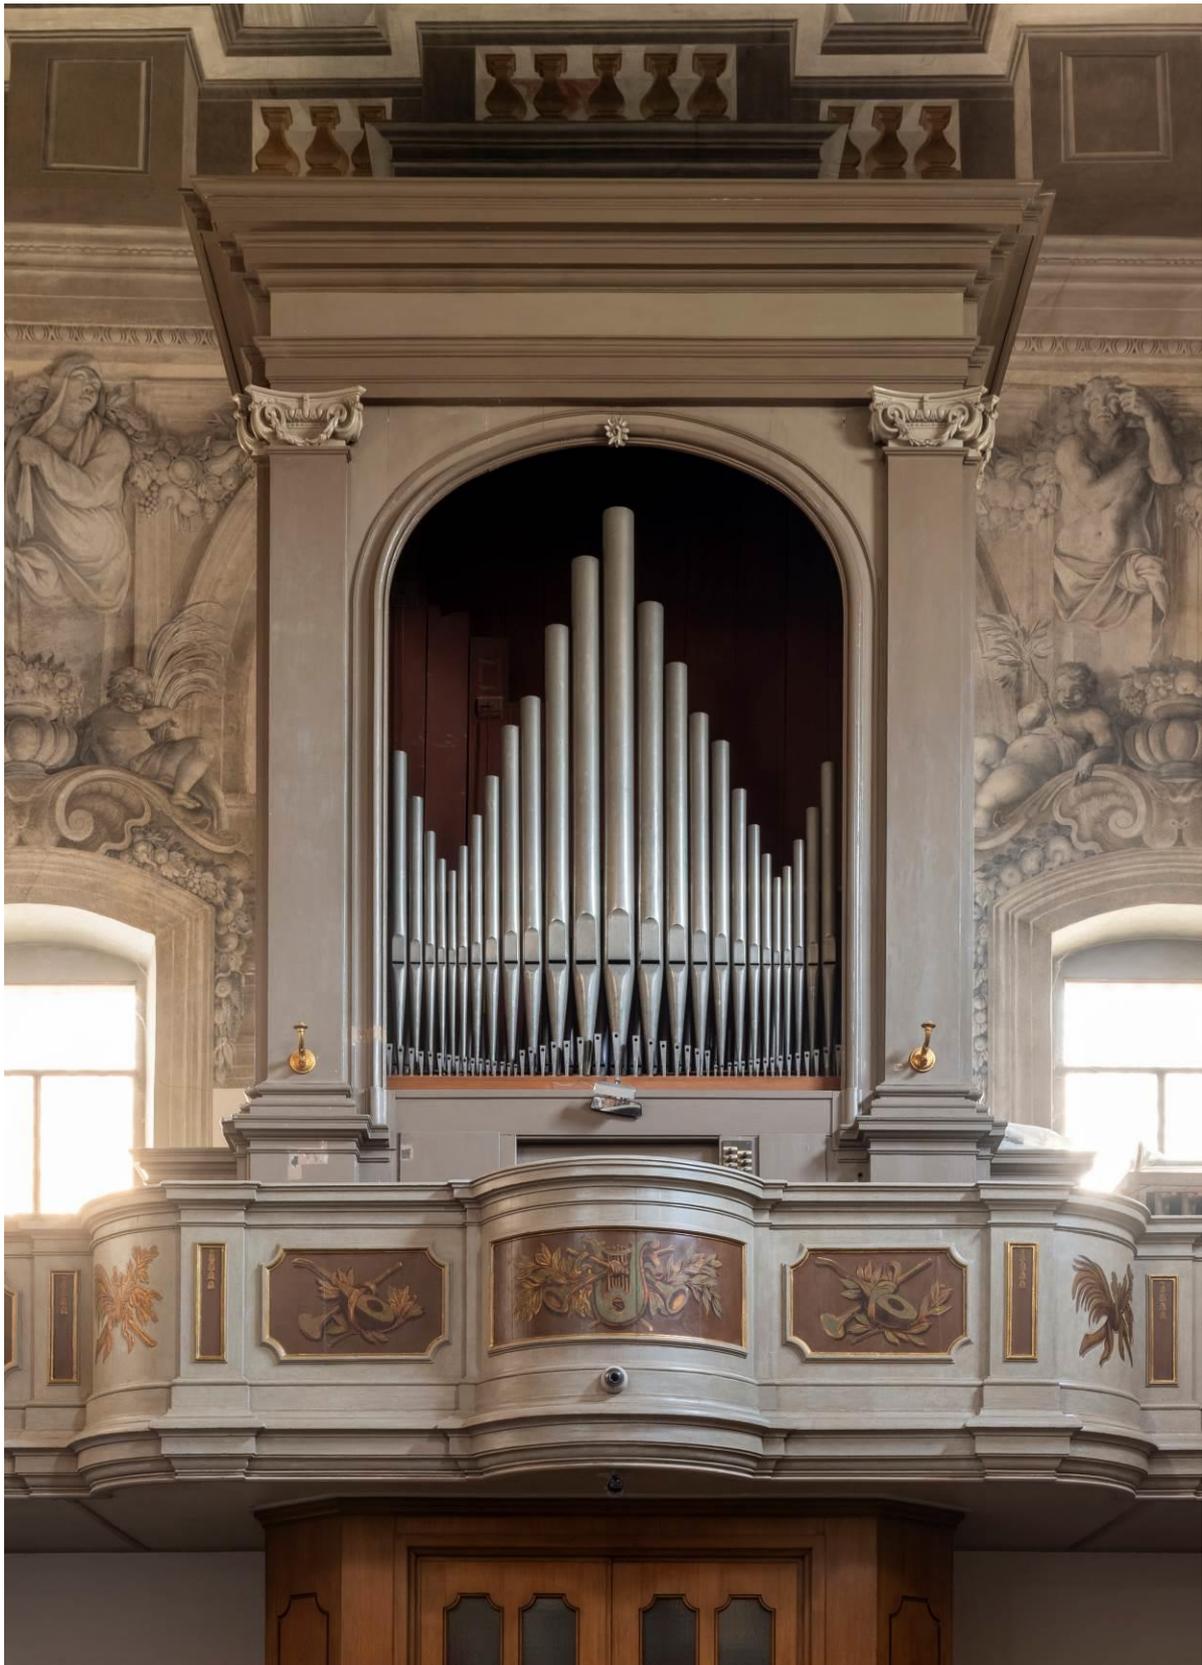
L'aspetto del manufatto era svilito da ridipinture realizzate con smalti sintetici di tonalità scure stese in forti spessori.

Foto d'insieme, prima

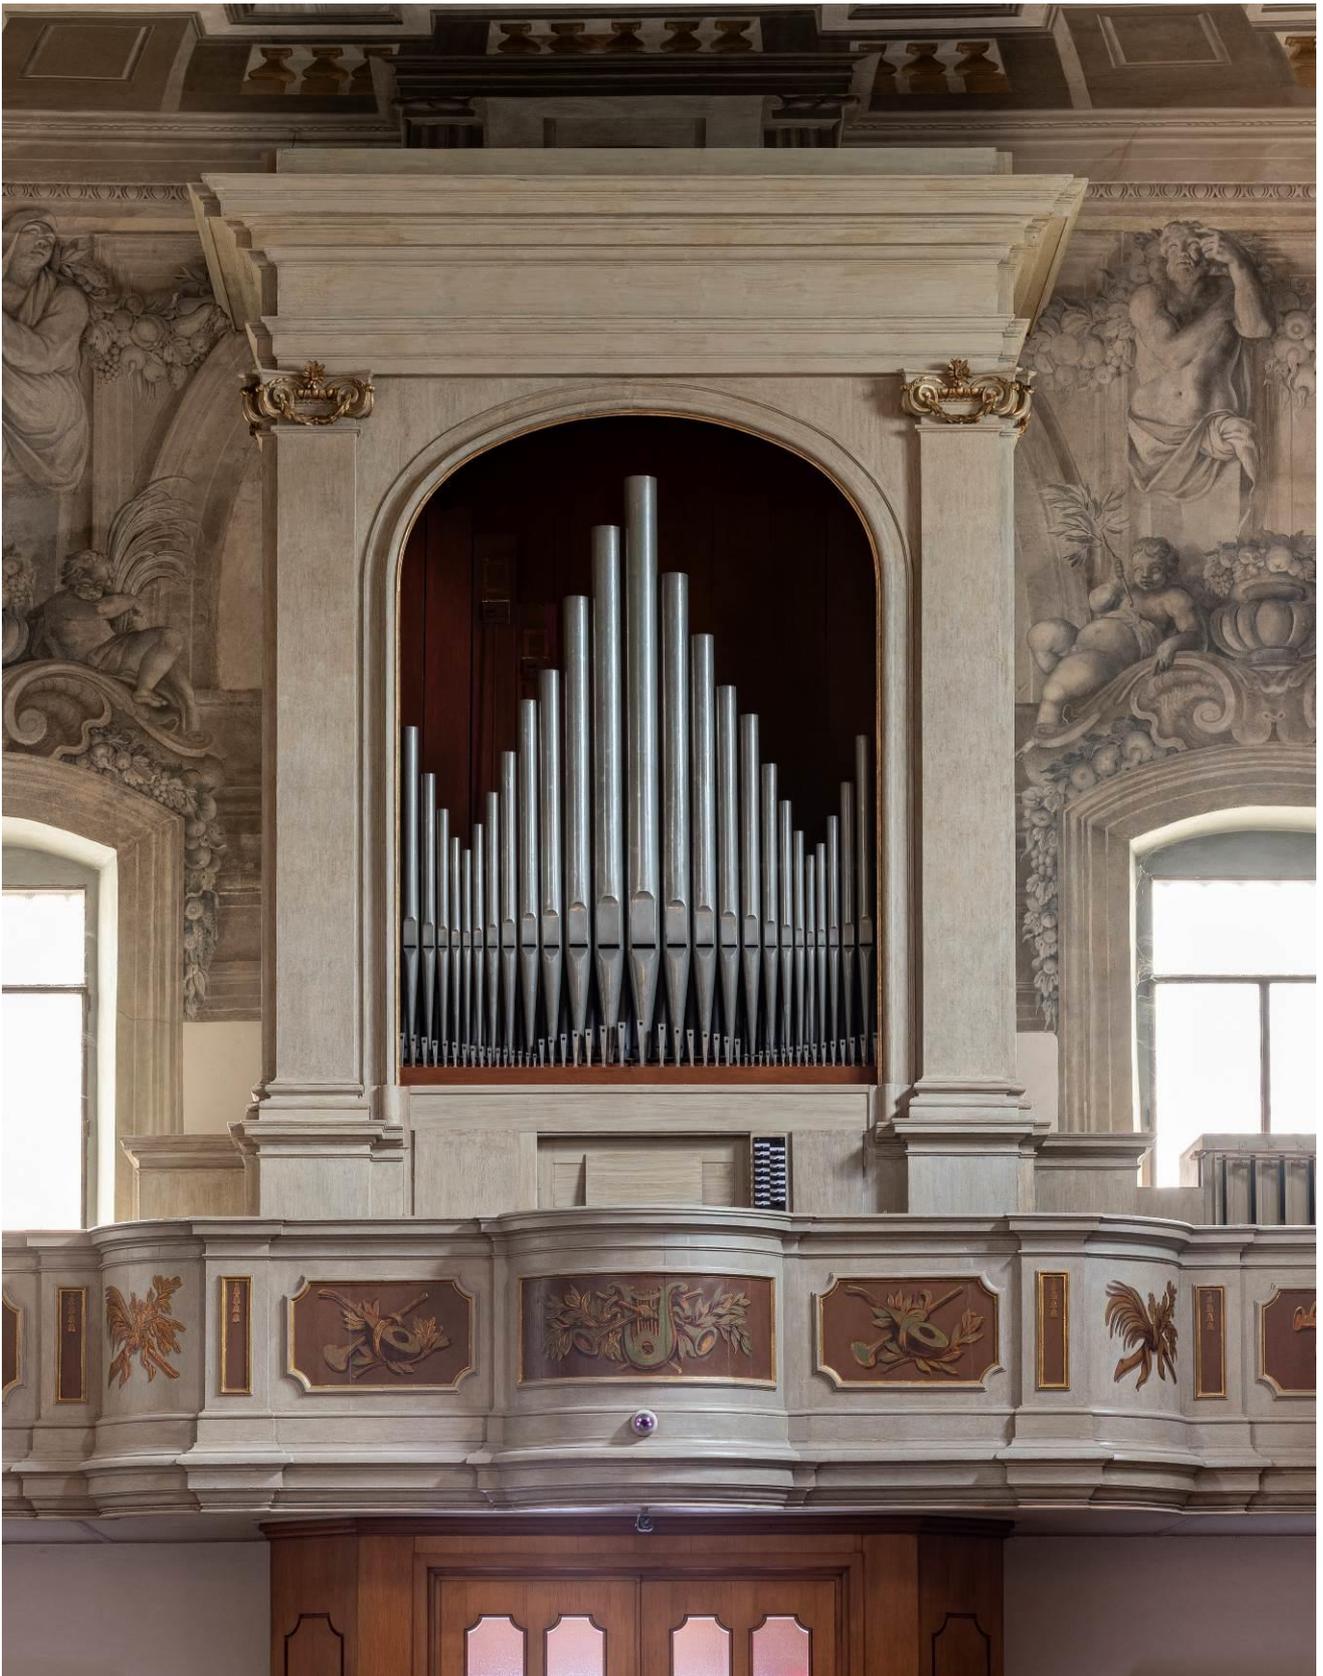
Foto d'insieme, dopo
