CHIESA DELLA BEATA VERGINE DEL CARMINE

RESTAURO DELLA CAPPELLA DI SANT'ANTONIO

RELAZIONE TECNICA FINALE

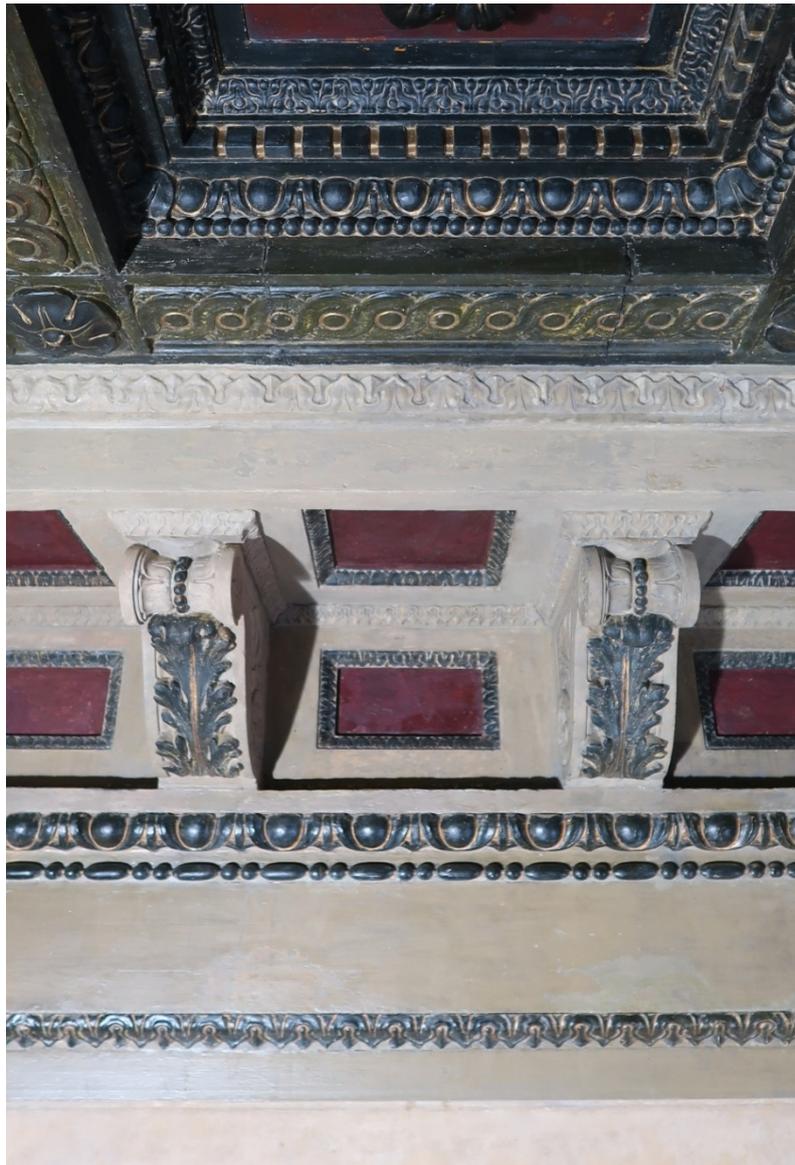
Foto 23. Ad intervento concluso

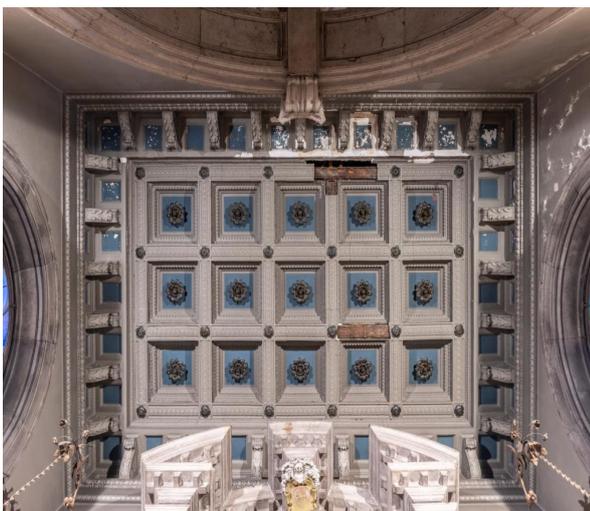
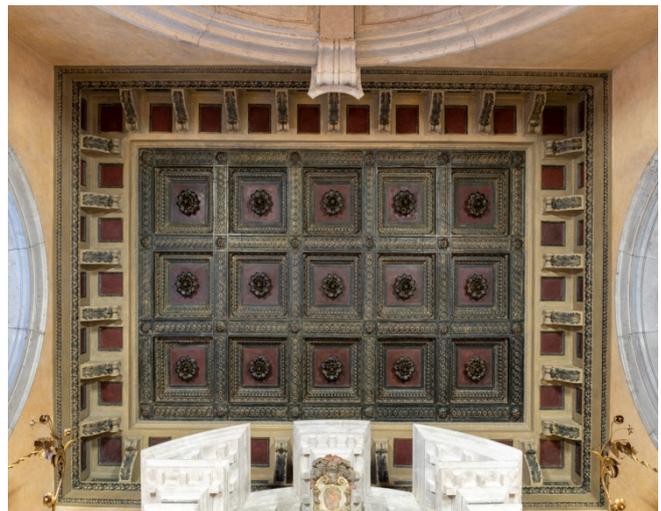
Il soffitto a cassettoni aveva subito anche ingenti danni a causa delle infiltrazioni d'acqua che avevano compromesso la stabilità dei punti di fissaggio dei cassettoni. Alcuni segmenti che compongono la decorazione a cornici di gesso erano caduti a terra frantumandosi. Altri, a causa della sensibilità del gesso alle variazioni termoisostatiche, presentavano perdite di pellicola pittorica. Ulteriori mancanze di pellicola pittorica sono emerse dopo la fase di pulitura e rimozione della ridipintura ad indice di pregresse infiltrazioni che avevano danneggiato la policromia e forse erano state la causa dell'intervento di ridipintura del soffitto.

Foto 24 e 25. Il soffitto prima e dopo.

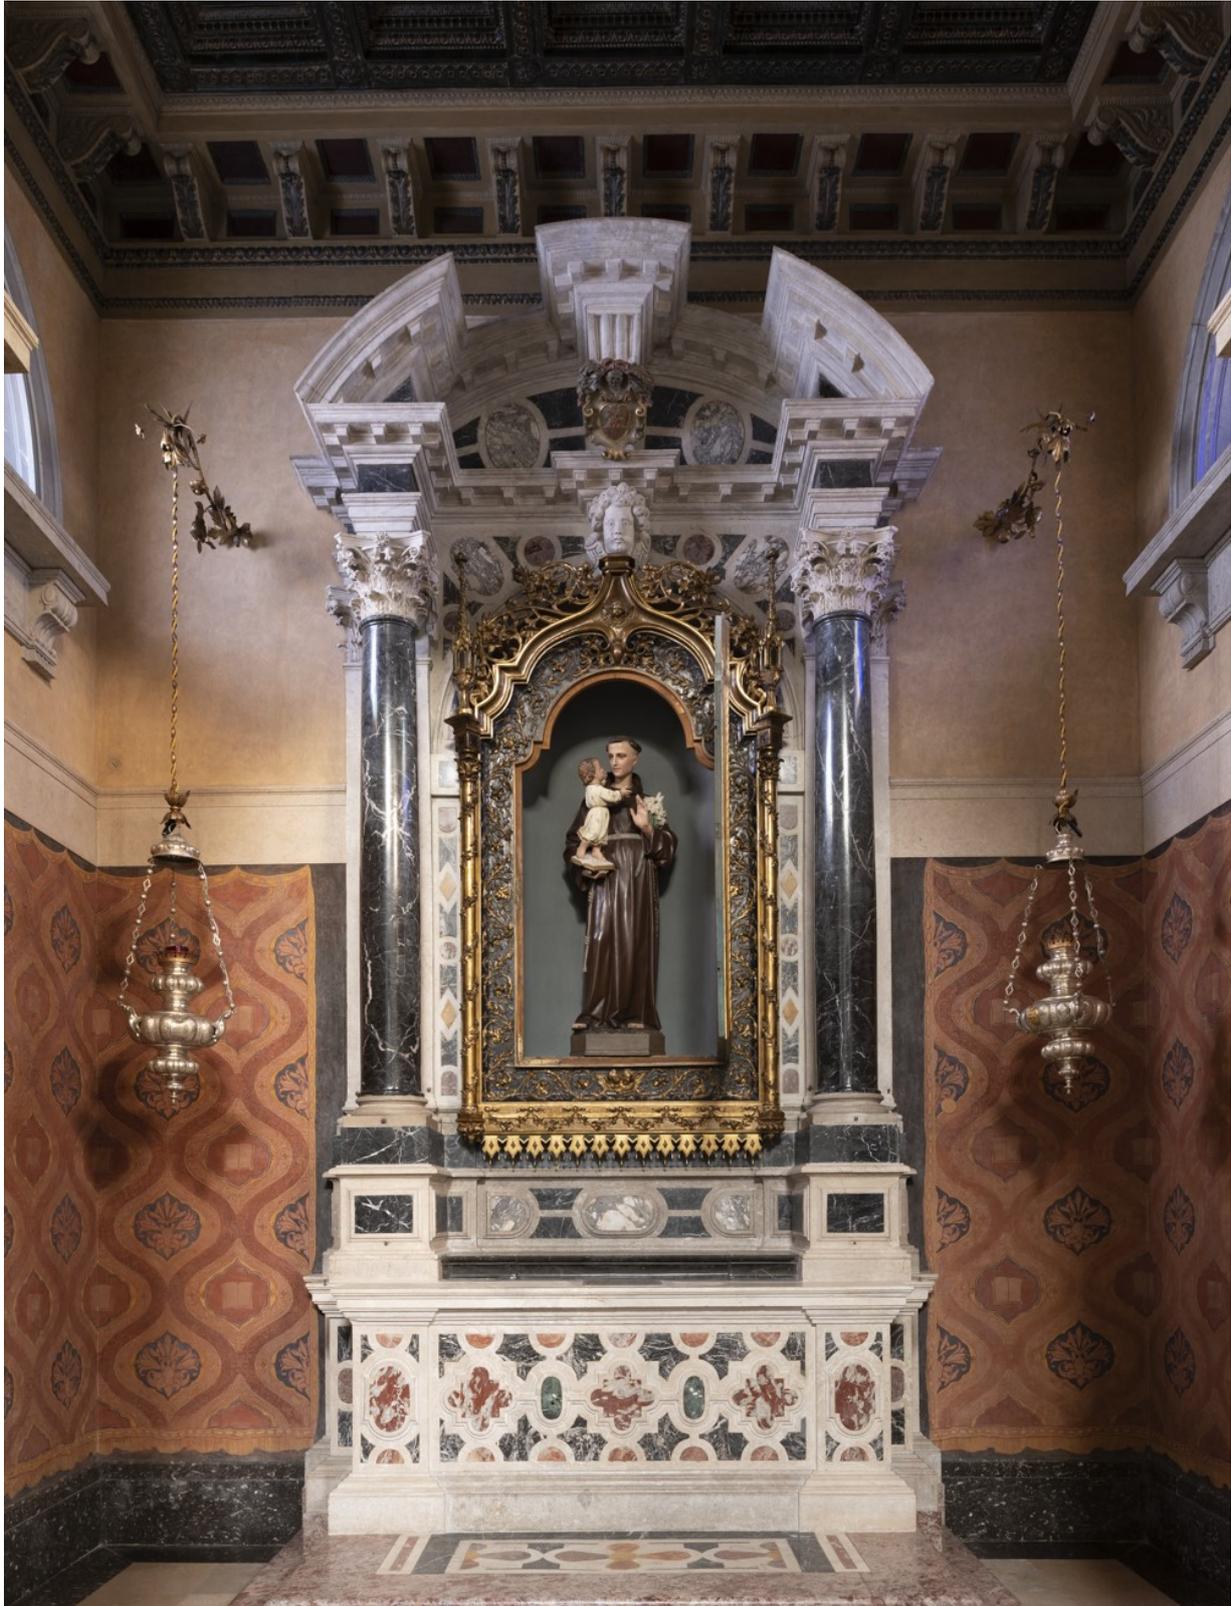
Foto 38. L'altare ad intervento concluso. .

- pulitura delle superfici lapidee con ausilio di vapore e localizzati impacchi di carbonato d'ammonio in soluzione acquosa supportati; stuccatura di piccole lacune e fugature mancanti (calce Lafarge,
