***RELAZIONE FINALE SUL RESTAURO DELLA FONTE BATTESIMALE PRESSO LA  
CHIESA DEDICATA A SAN APOLO A TESIS DI VIVARO.***

***Restauro eseguito da Francesca Fontana Decorazione e restauro  
Via Gianfranco da Tolmezzo, 70  
33033 Codroipo (Ud)***

***Periodo di esecuzione: ottobre - dicembre 2025***

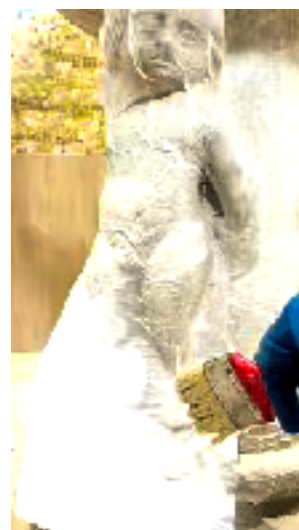
La fonte battesimale è tutto sommato in buono stato di conservazione, presenta uno sporco formato da polvere grassa in tutto il manufatto ed a causa del coperchio in rame ci sono delle antiestetiche macchie di ossidi ed altre macchie all'interno della vasca di ruggine. Piccole fessurazioni sono presenti su le parti anatomiche delle figure ed una antiestetica stuccatura di colore scura su un corpo di bambino ad altorilievo.

Le macchie di ossido di rame sono state trattate con EDTA bisodico al 3% in dispersione acquosa e lasciato un impacco con carta assorbente mentre le

macchie di ossido di ferro sono state attenuate con acido citrico in percentuale del 3% usando un addensante quale Klucell in acqua e poi sciacquato e pulito con spugne leggermente abrasive.
