IL RESTAURO

STATO DI CONSERVAZIONE PRIMA DEL RESTAURO

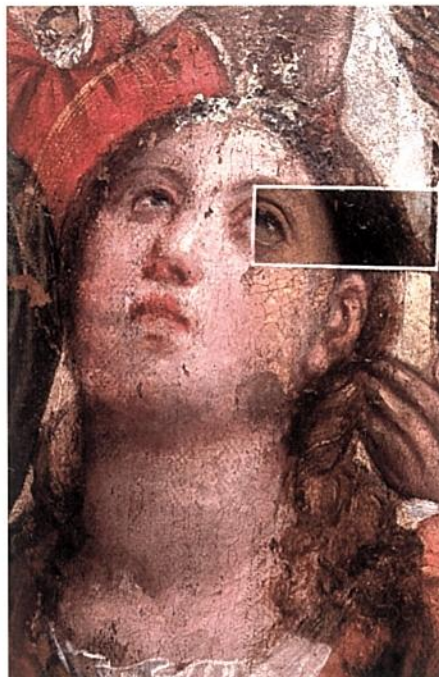
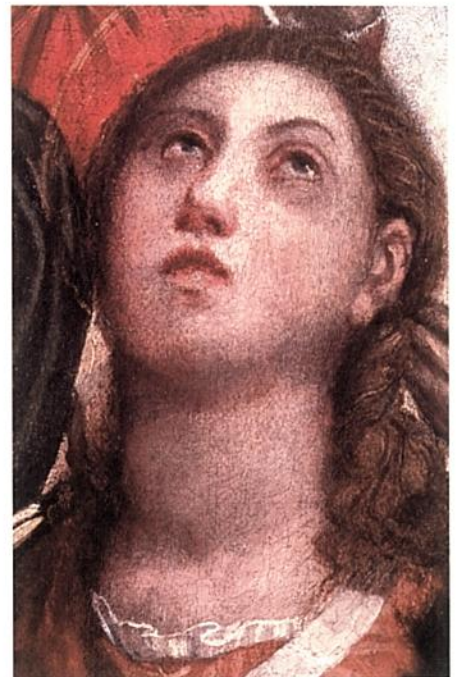
Il craquelure, di ampio formato, risultava increspato notevolmente sui due dipinti laterali e sui toni verdi di quello centrale. Visibili ovunque erano pure sollevamenti e cadute di colore. Da comunicazioni orali risulta che un principio di incendio alla fine degli anni '40 bruciò la parte superiore della pala centrale; in quella zona, infatti, il colore appare visibilmente increspato, con le tipiche "pizzicature" da bruciatura. Il danno appariva

maggiormente evidente in corrispondenza della figura di San Giacomo.
