**IL RESTAURO DELL'ALTARE MARMOREO
DEDICATO SANTA FIOMENA
NELLA CHIESA DI SANTA MARIA DELLA PURIFICAZIONE DI
TRICESIMO (UD)**

RELAZIONE TECNICA

Committente: Parrocchia di S.Maria della Purificazione – Tricesimo (UD)

Esecuzione dei lavori: A.RE.CON. società cooperativa

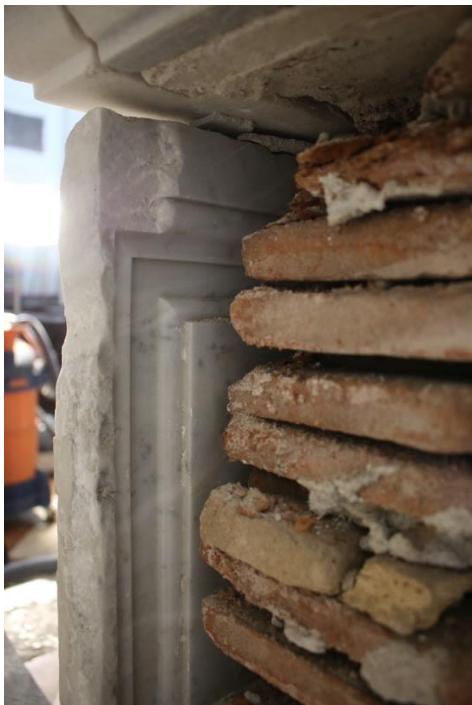
Dopo aver rimosso alcuni conci non più ancorati alla mensa è stato possibile scutarne l'interno e verificare lo stato di conservazione delle graffe metalliche di fissaggio. Si è potuto scoprire che la lastra del paliotto è scolpita elegantemente all'interno, quindi la parte attualmente a vista risulta essere il retro. Anche le due lastre più piccole della parte frontale e quelle laterali sono ugualmente scolpite nel lato all'interno con una cornice perimetrale e una specchiatura centrale, che resta quindi nascosta.
